Parecer Técnico de LAS/RAS nº 80/SEMAD/SUPRAM SUL-DRRA/2023

EMPREENDEREDOR: Município de Lambari	CNPJ:	17.877.200/0001-20
EMPREENDIMENTO: Cascalheira Paiolinho	CNPJ:	17.877.200/0001-20
MUNICÍPIO: Lambari	ZONA:	Rural
COORDENADAS GEOGRÁFICAS (DATUM): SIRGAS2000	LAT/Y: 22º00'58,48" S LONG/X: 45º28'07,02" O

O Município de Lambari, inscrito sob CNPJ nº 17.877.200/0001-20, com empreendimento denominado **Cascalheira Paiolinho**, exerce a atividade de extração de cascalho na área da poligonal do processo ANM nº 832.563/2022, no imóvel denominado Santa Quitéria, na zona rural do município de Lambari/MG, para fins de manutenção das estradas rurais e vias públicas deste município.

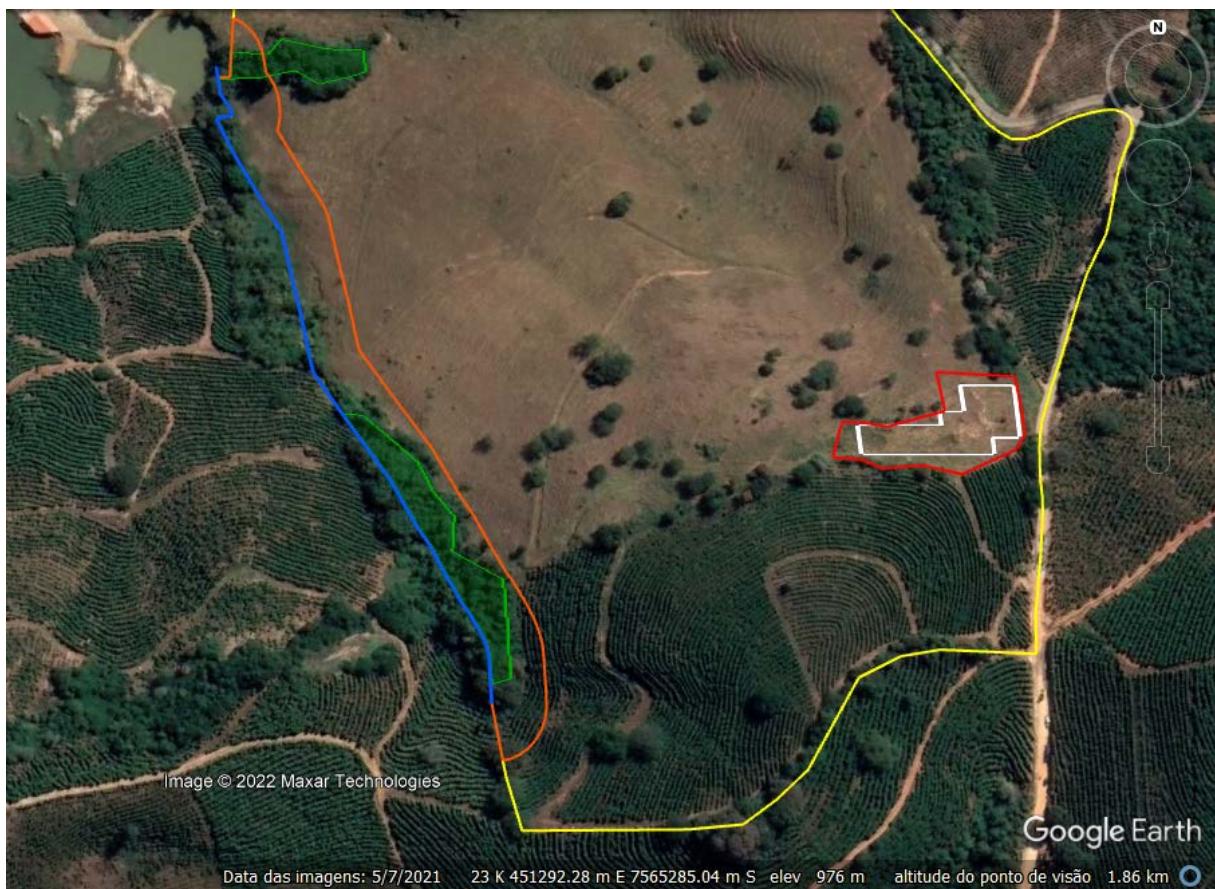
Figura 1 – Delimitação do imóvel (em amarelo), da jazida e poligonal do processo ANM nº 832.563/2022 (em branco), da ADA do empreendimento (em vermelho), do curso d'água (em azul), da APP total (em laranja), e da área proposta de reserva legal com remanescentes de vegetação nativa (em verde). **Fonte:** Arquivos shps. anexados ao processo e obtidos no SICAR, inseridos no software Google Earth (imagem de 07/05/2021).

Mediante projeção nos softwares *Google Earth* e *IDE-SISEMA* do arquivo *.shp* encaminhado pelo empreendedor e anexo ao processo administrativo, juntamente com àqueles obtidos no SICAR, (Figura 1), foi verificado que a área em questão localiza-se no bioma Mata Atlântica, em área antropizada, com a presença de vegetação rasteira exótica e árvores isoladas no entorno da área da jazida. Possui no seu entorno imediato atividades agrossilvipastoris e remanescentes de vegetação nativa associados ao curso d'água. O curso d'água mais próximo dista cerca de 230,00 m a oeste da área pleiteada para frente de lavra.

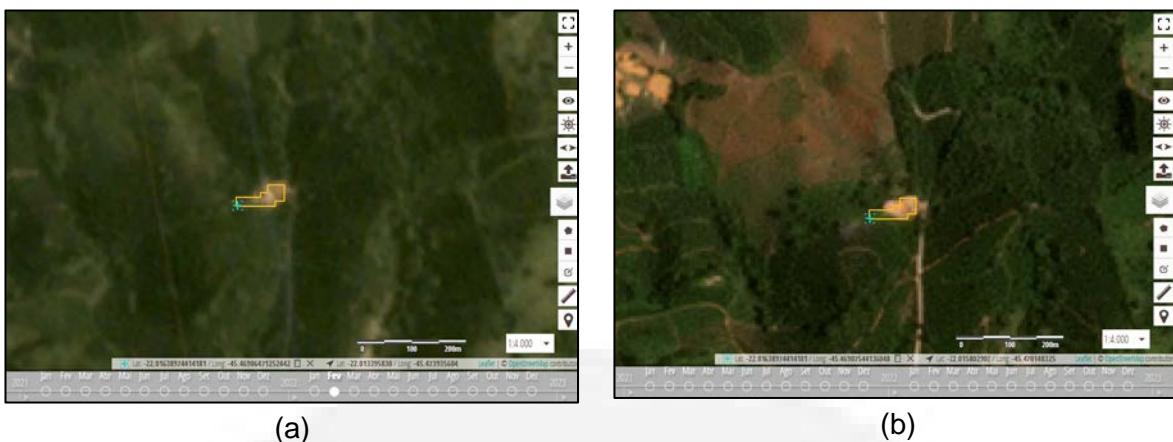
Figura 2 – Imagens aéreas obtida da plataforma PF-SCCON a partir da inserção do arquivo .shp encaminhado pelo empreendedor. Na Figura 2(a) nota-se a área em fevereiro/2022 e na Figura 2(b) a referida área em fevereiro/2023. Fonte: Arquivo shp. encaminhado pelo empreendedor inserido na plataforma PF-SCCON.

De acordo com o relatório fotográfico acostado no processo, bem como com as imagens aéreas da área obtida na plataforma PF-SCCON (Figuras 2a e 2b), verifica-se que a área pleiteada encontra-se decapada desde fevereiro de 2022, início de vigência do instrumento contratual de utilização da área rural entre o proprietário do imóvel e o Município de Lambari. Em resposta às informações complementares solicitadas, o empreendedor informou que em 2022 foi realizado decapamento da área para estudo de viabilidade dos produtos oriundos da extração mineral, e que no início do ano de 2023 devido às chuvas recorrentes foi necessária a retirada emergencial de cascalho para recuperação de estradas e acessos danificados pelas chuvas, sendo decretado estado emergencial através do Decreto Municipal nº 4.461/2023, de 18 de janeiro de 2023, acostado no processo. Desta forma, o empreendedor restou autuado por operar o empreendimento sem a devida licença ambiental e não amparado por TAC firmado com o órgão ambiental.
