Parecer Técnico SEMAD/SUPRAM LESTE-DRRA nº. 111/2021
Governador Valadares, 17 de setembro de 2021.

Parecer Técnico SEMAD/SUPRAM LESTE-DRRA n. 111/2021			
Nº DOCUMENTO DO PARECER TÉCNICO VINCULADO AO SEI: 35368270			
PA COPAM/SLA Nº: 2536/2021	SITUAÇÃO: Sugestão pelo Indeferimento		
EMPREENDEREDOR: Inês Maria Fiorin Zope	CPF: 085.399.227-46		
EMPREENDIMENTO: Santa Heloísa Mineração LTDA	CNPJ: 32.441.214/0001-90		
ENDEREÇO: Sítio Bela Vista ou Boa Vista ou Tinguá ou Protosi, s/n	BAIRRO: -		
MUNICÍPIO: Pocrane	ZONA: Rural		
COORDENADAS GEOGRÁFICAS: Lat. 19°36'11,53"S e Long. 41°31'53,92"W			
ANM/DNPM: 831.064/2007	SUBSTÂNCIA: Granito		
RECURSO HÍDRICO: Certidão de Uso Insignificante nº 0000247342/2021			
CRITÉRIO LOCACIONAL INCIDENTE: Não há incidência de critério locacional			
CÓDIGO:	ATIVIDADE OBJETO DO LICENCIAMENTO (DN COPAM 217/17):	CLASSE	QUANTIDADE
A-02-06-2	Lavra a céu aberto - Rochas ornamentais e de revestimento	2	Produção bruta: 6.000 m ³ /ano
A-05-04-6	Pilha de rejeito/estéril de rochas ornamentais e de revestimento	2	Área útil: 0,2 ha

Parecer Técnico de Licença Ambiental Simplificada (RAS) nº 35363984

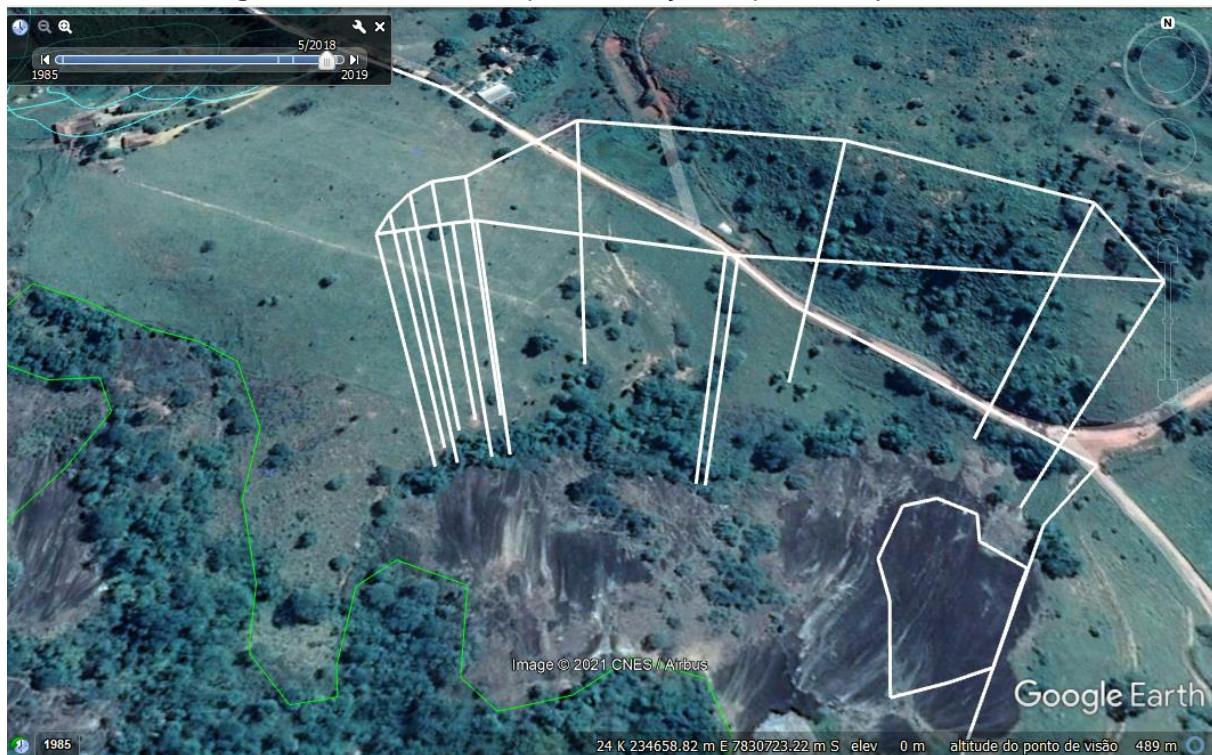
Figura 2. Local informado para instalação da pilha de rejeito/estéril.

No entanto, em consulta ao sítio Google Earth, identificou-se presença de vegetação nativa na área destinada à pilha de rejeito/estéril (Figura 2), de modo que a sua implantação demandaria supressão de vegetação, conforme verifica-se na imagem a seguir.

Registra-se que não foi apresentado Documento Autorizativo para Intervenção Ambiental – DAIA referente à intervenção necessária à implantação da pilha de rejeito/estéril na área informada. A ausência do documento autorizativo inviabiliza a concessão da licença, visto que o mesmo é exigido previamente na formalização do processo para essa modalidade de licenciamento, tal qual expresso no art. 17 do Decreto 47.383/2018.
