## Parecer nº 77/FEAM/DGR - PROJETO/2025

## PARECER DE HOMOLOGAÇÃO LAUDO TÉCNICO FINAL - PROCESSO SLA 4423/2021

| Empreendimento: Fábrica de produção de ferroligas de manganês | | CNPJ: 05.833.746/0001-08 | |

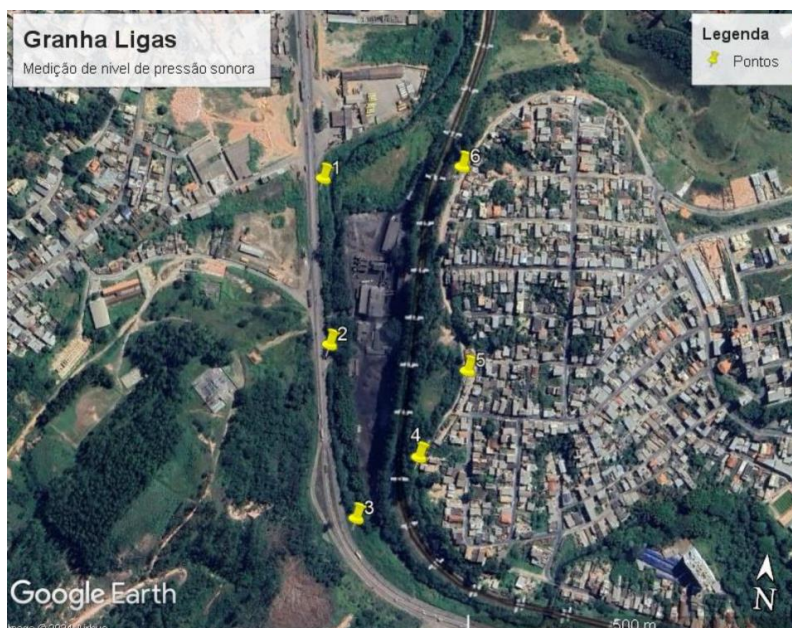
**Figura 4 – Localização dos pontos de medição de ruído - 2024**

Na medição realizada em 16/10/2024, foram ultrapassadas as medições no período diurno nos pontos 3, 4, 5 e 6, e para o período noturno nos pontos 1, 4 e 6, se considerados os limites estabelecidos na norma ABNT NBR 10.151:2019.

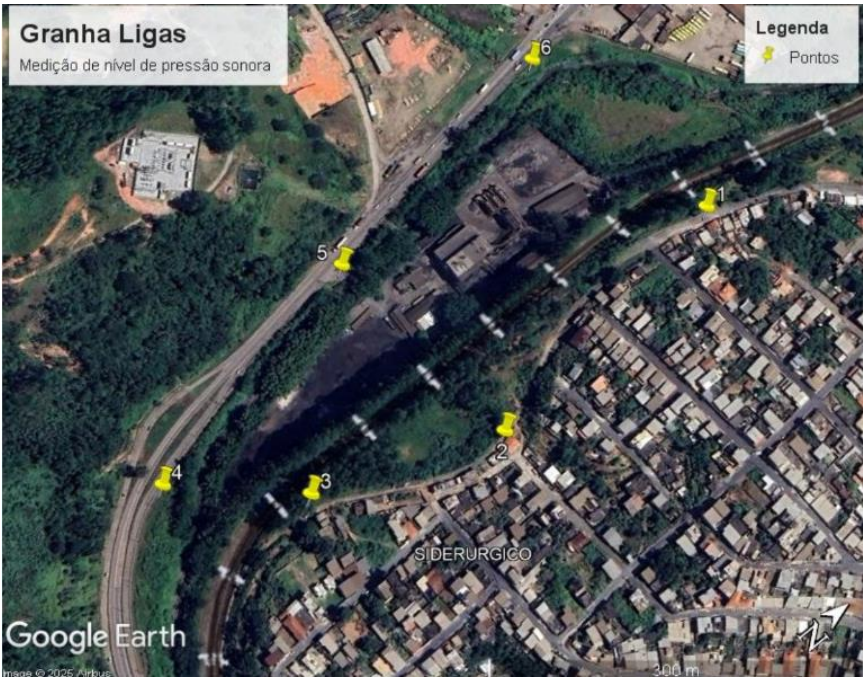
Figura 5 – Localização dos pontos de medição de ruído -2025

Na medição realizada em 13/05/2025, foram ultrapassadas as medições no período diurno nos pontos 1, 2 e 4, e para o período noturno nos pontos 5 e 6.

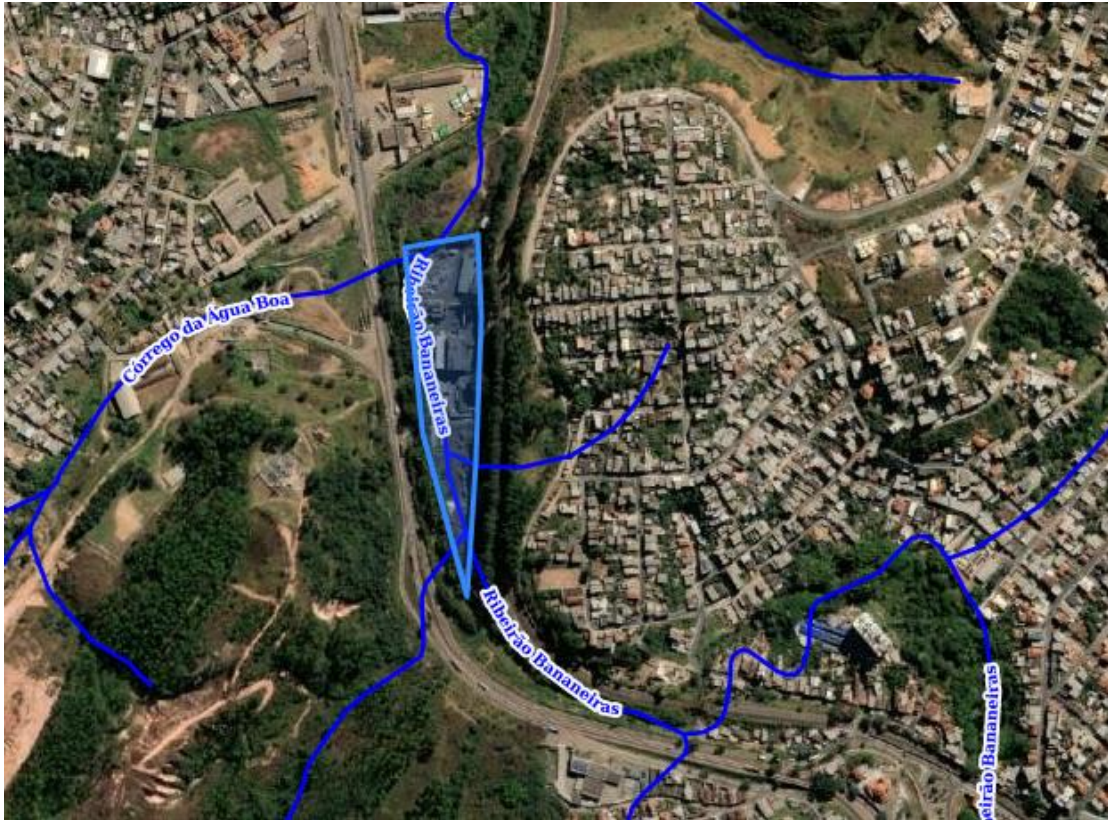
Figura 8. Ottotrechos da bacia hidrográfica do Rio São Francisco projetado na ADA.

Conforme IDE SISEMA, é possível verificar parte do Córrego da Água Boa e o Ribeirão Bananeiras interceptando a ADA do projeto (**Figura 8**).

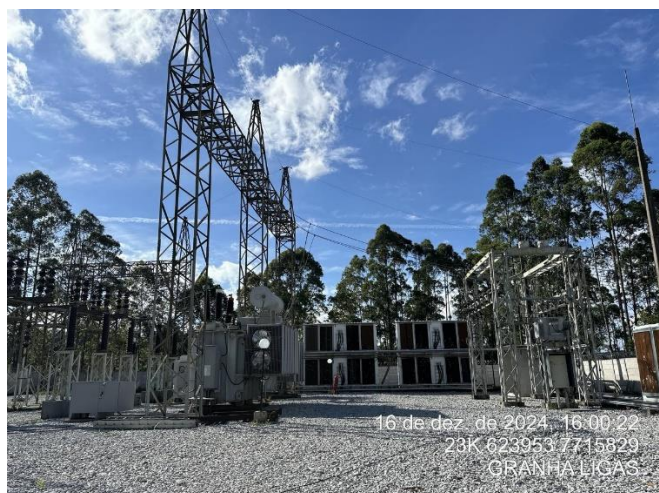
**Foto 1:** Subestação da Granha Ligas.

O fornecimento de energia elétrica é realizado através de 02 (duas) usinas fotovoltaicas localizadas em Várzea da Palma e Paracatu. O empreendimento recebe a energia, e através de uma subestação (Foto 1) e linhas de transmissão (Foto 2), a energia é distribuída na fábrica.

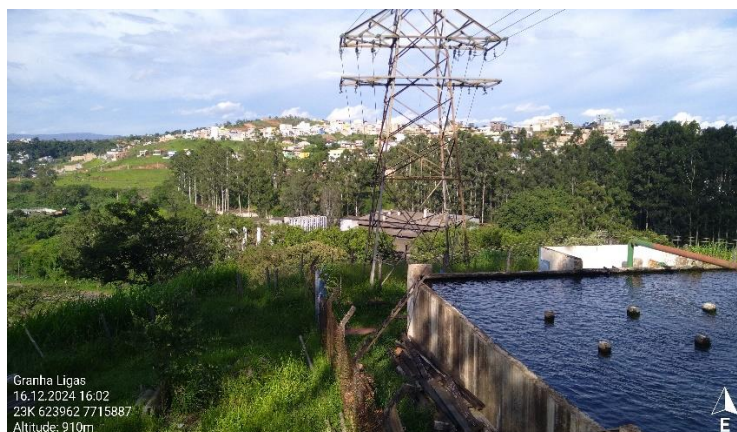
**Foto 2:** Linha de Transmissão que compõe sistema de rede elétrica do empreendimento. Abaixo dessa LT há uma caixa d'água que armazena a água para o empreendimento (*backup*).

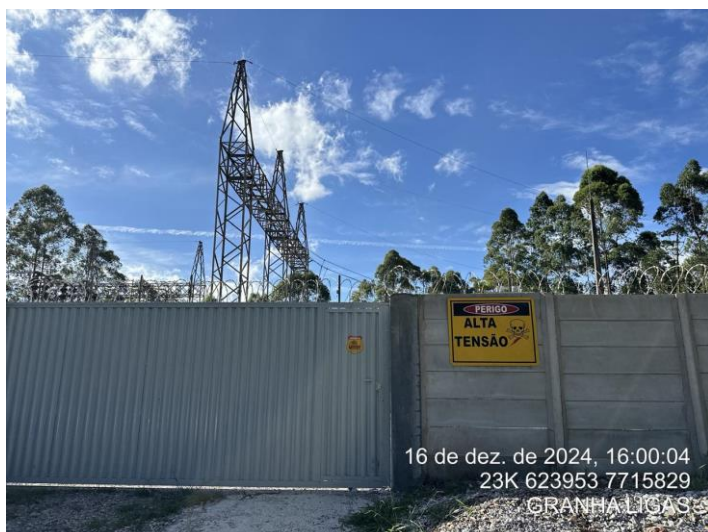
**Foto 3:** Entrada da subestação, com sinalização.

A subestação é cercada por muro, com acesso restrito e placas sinalizando sobre os riscos da área (Foto 3). Importante ressaltar que a subestação não está instalada na mesma área que o restante da fábrica. A subestação está localizada em um bairro vizinho, e por não foi incluída na ADA apresentada pelo empreendedor no processo de licenciamento.

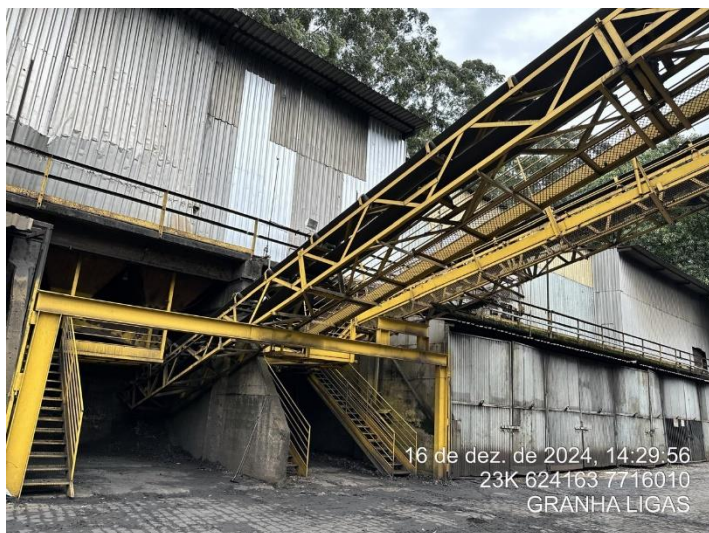
**Foto 7:** Correas transportadoras as quais direcionam o carvão e demais matérias-primas para os fornos.

As principais matérias primas utilizadas no processo produtivo são: quartzo, minério de manganês, calcário calcítico, carvão vegetal, coque, pasta de eletrodos, escória “rica” e hematita. Todos os materiais são recebidos na empresa via modal rodoviário. Os caminhões carregados com **carvão vegetal** (agente redutor no processamento da carga no forno) são pesados na portaria pela balança rodoviária, que registra a carga no sistema, depois é enviado ao galpão de descarregamento de carvão (Foto 4 e Foto 5). Este local é semi-enclausurado, possui aspersores fixos na parte superior do galpão (Foto 6) para contribuir no controle do material particulado. Importante ressaltar que no processo produtivo da Granha não há realização do peneiramento do carvão, assim como não há nenhum filtro associado com o galpão de carvão vegetal. Os fornos são alimentados com o carvão através de correias transportadoras, conforme evidenciado na Foto 7.

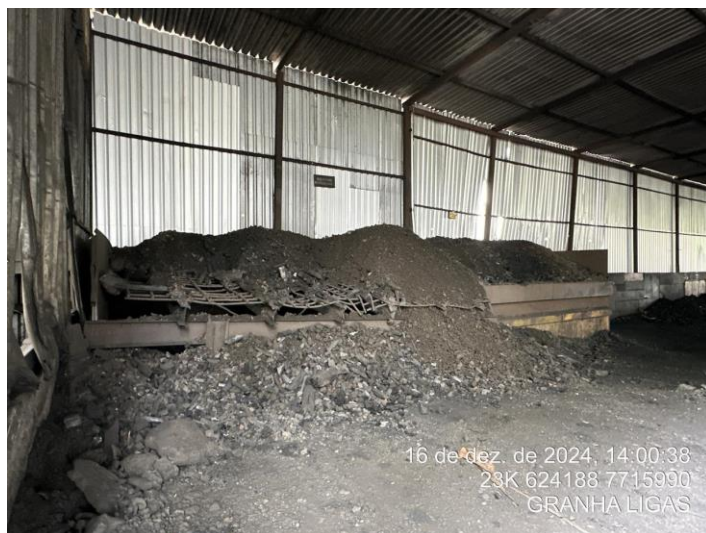
**Foto 8:** Ponto de alimentação dos fornos (com minérios, carvão vegetal e coque).

Os minérios a serem utilizados no processo produtivo ficam armazenados, inicialmente, no pátio de matéria prima do empreendimento. Posteriormente, o material é carregado com pás carregadeiras e direcionado até os silos de alimentação dos fornos (Foto 8), onde é feita a dosagem e homogeneização da matéria-prima, juntamente com o carvão. Nessa etapa também não há nenhum filtro para controle do material particulado, somente o aspersor fixo já supracitado (o mesmo associado às etapas de recebimento do carvão vegetal).

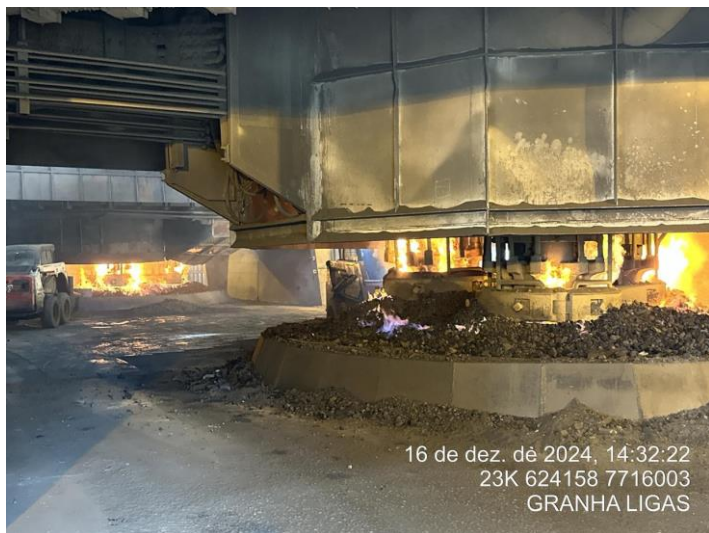
**Foto 9:** Fornos da Granha Ligas.

O empreendimento conta com 02 (dois) fornos que subsidiam a etapa a qual ocorre a fusão das cargas (Foto 9). Já o desenvolvimento das reações de redução é gerado pela energia elétrica. O carvão vegetal e coque são utilizados como fontes de carbono, agentes redutores. Ou seja, os fornos são elétricos, mas é necessário o uso de carvão e coque para fornecerem a redução na transformação química na geração do produto. Os gases gerados pelas chaminés dos fornos são basicamente constituídos de vapores d’água originários das matérias primas e gás carbônico, pela completa combustão dos combustíveis dentro dos fornos e material particulado.

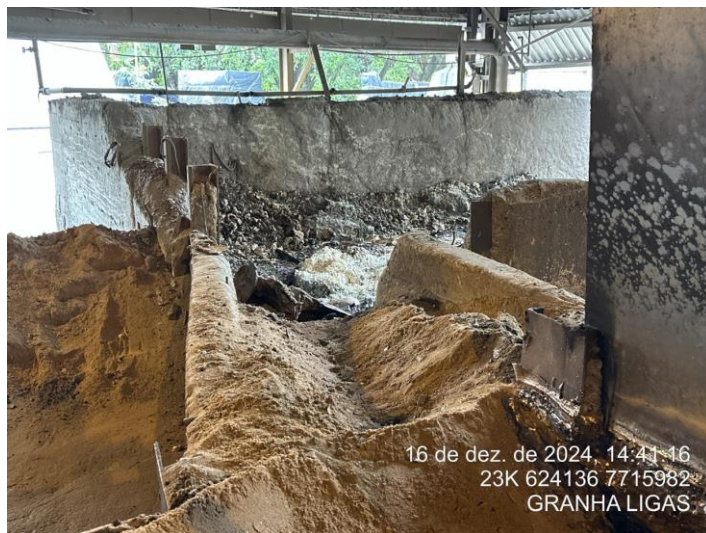
**Foto 10:** Ala de corrida onde ocorre o escoamento da liga e escória.

A liga fundida a temperatura em torno de 1650 °C é vazada dos fornos, juntamente com a escória em intervalos de 3 horas. Na Foto 10 e na Foto 11 é possível observar o local onde há o vazamento da liga, assim como o local por onde a escória é direcionada. O que separa um material do outro é a diferença nas densidades, e a separação no momento do vazamento pela rampa de areia é feita manualmente.

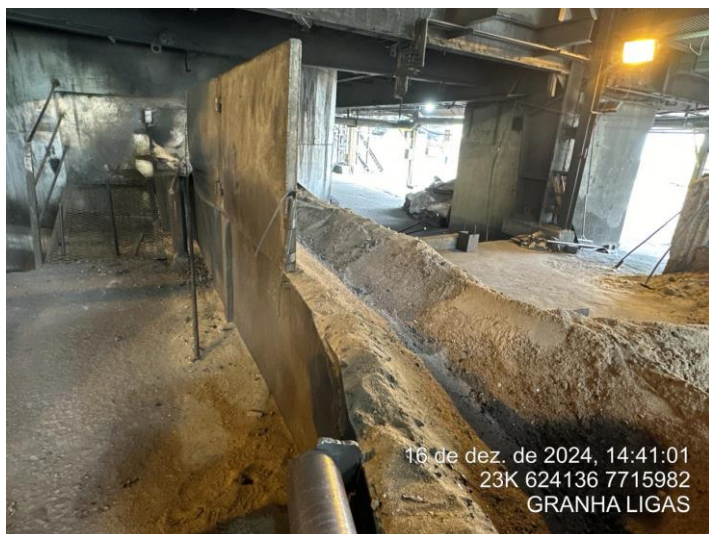
**Foto 11:** Ala de corrida associada aos fornos.

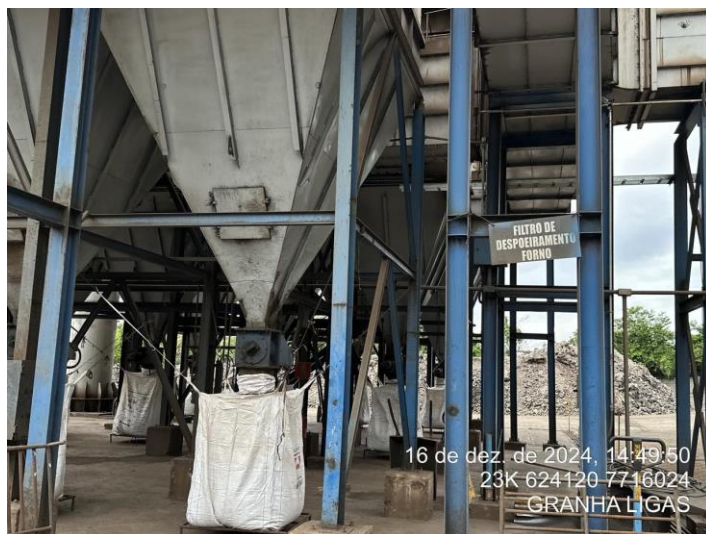
**Foto 12:** Área dos filtros de mangas associados aos fornos.

A etapa de fusão e redução nos fornos, e a etapa vazamento dos fornos possuem filtro de mangas associado, mostrado na Foto 12 e na Foto 13. Ressalta-se que os gases advindos dos fornos são direcionados para uma tubulação senoidal (Foto 14) de resfriamento, e posteriormente passem pelos filtros. A etapa de resfriamento dos gases é importante medida de proteção das mangas, uma vez que, a entrada de gases em alta temperatura pode causar danos a estas estruturas.

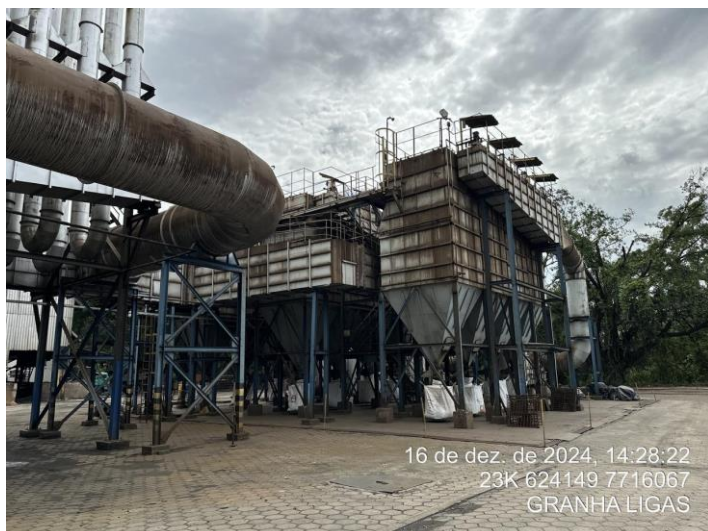
**Foto 13:** Vista do complexo dos filtros de mangas dos fornos do empreendimento.

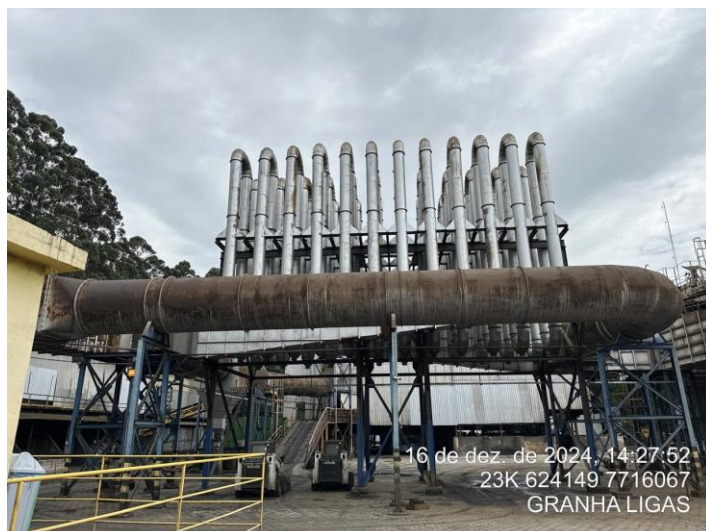
**Foto 14:** Tubulação para resfriamento dos gases advindos dos fornos.

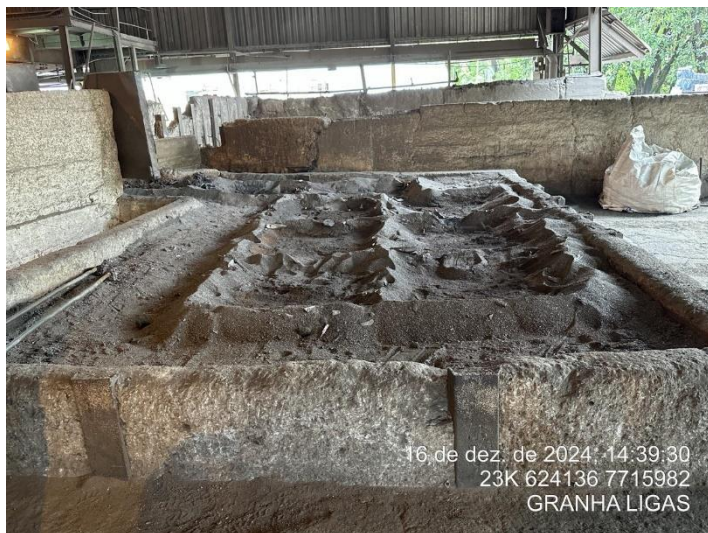
**Foto 15:** Área do lingotamento das ligas.

O vazamento da liga fundida ocorre na ala de corrida próximo à área dos fornos, em local coberto por areia, conforme já mostrado neste relatório. Posteriormente, esse material é direcionado para as lingoteiras, também formadas de areia (Foto 15 e na Foto 16), e permanece nessas estruturas até solidificar por completo. Com a solidificação feita, as ligas são deixadas na mesma área do lingotamento (Foto 17), para que resfriem naturalmente.

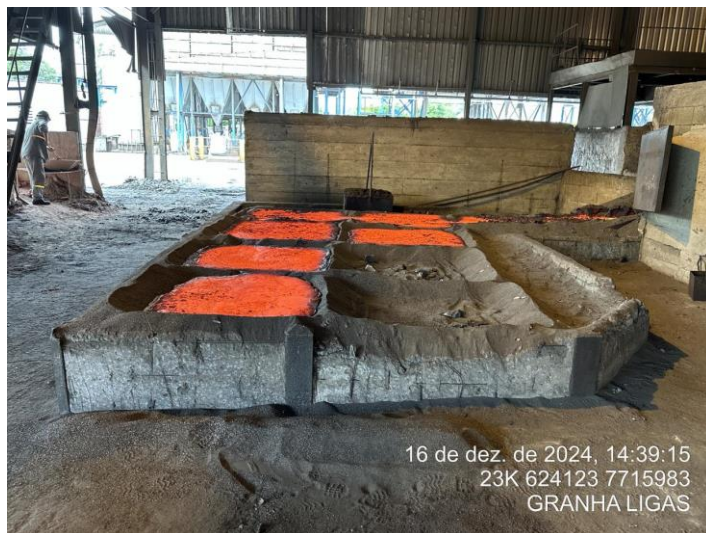
**Foto 16:** Lingotes das ligas sendo produzidos.

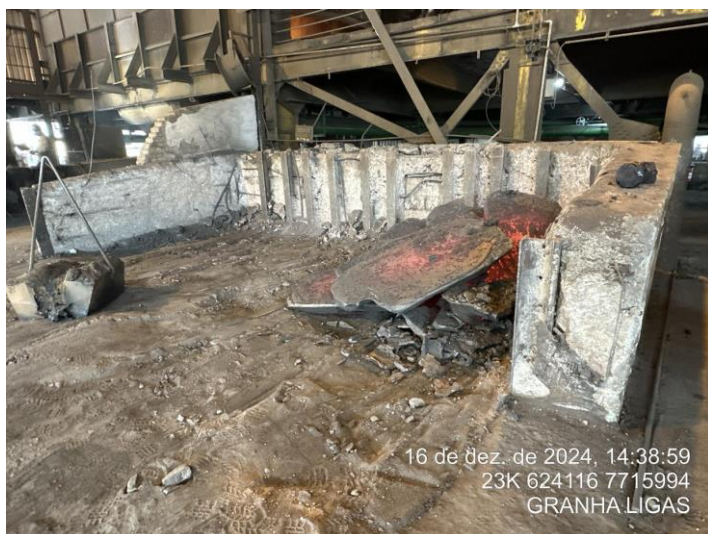
**Foto 17:** Lingotes sendo resfriados naturalmente.

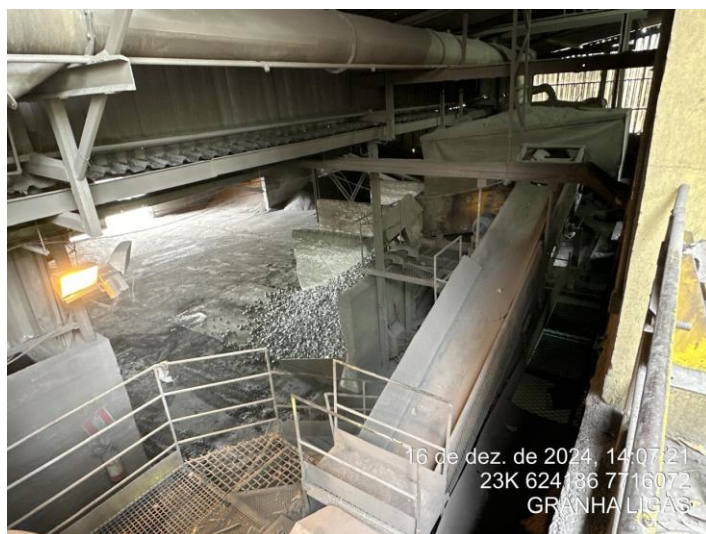
**Foto 18:** Vista da planta da britagem.

Após resfriadas, as ligas são beneficiadas na britagem, e separadas por granulometria para posterior armazenagem e expedição. A britagem não se encontrava em operação no momento da vistoria, mas trata-se de uma estrutura enclausurada (Foto 18) e com filtro de mangas associado (Foto 19). Após serem beneficiados e segregados pela diferença granulométrica, os produtos são armazenados em baias dentro de um galpão pavimentado e com cobertura (Foto 20 e na Foto 21), para que sejam expedidos. A forma da expedição dos produtos pode ser através de caçambas fechadas, big bags ou tambores fechados.

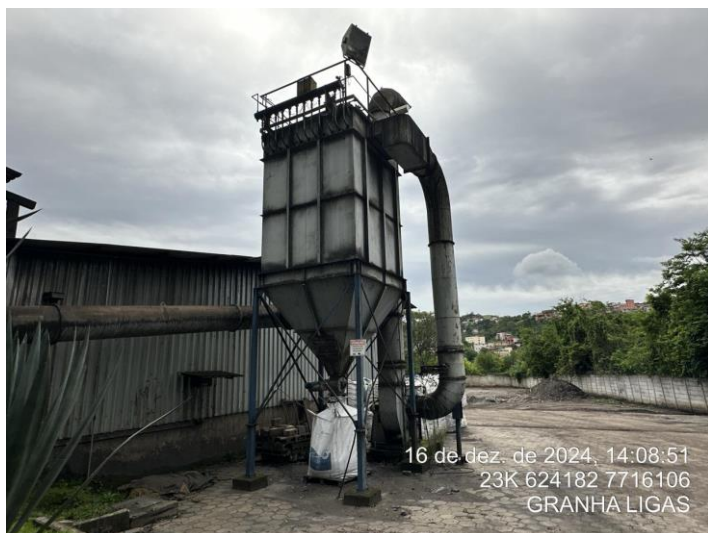
**Foto 19:** Filtro de mangas associado a britagem do empreendimento.

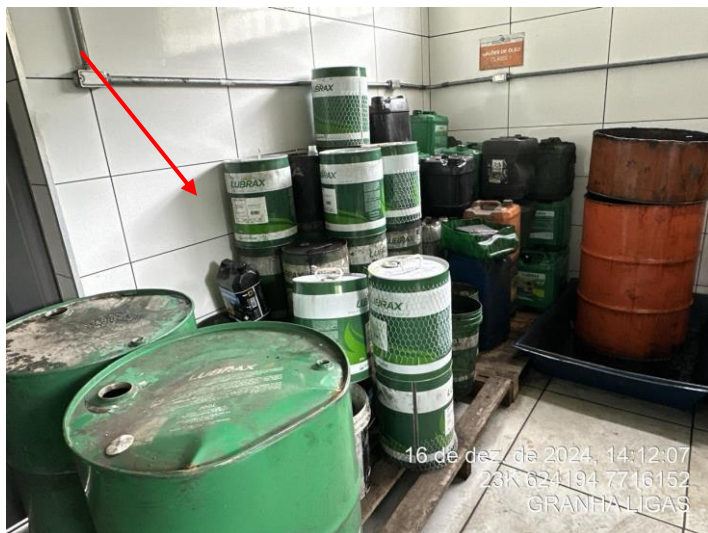
**Foto 23:** Insumos novos armazenados junto com os resíduos sólidos contaminados.

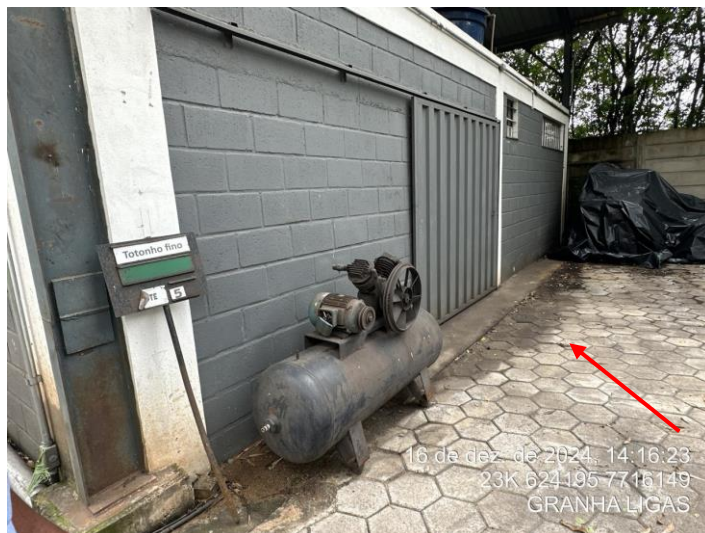
**Foto 24:** Seta vermelha indicando local onde, aparentemente, está ocorrendo vazamento dos possíveis efluentes advindos da área de armazenamento dos resíduos classe I.

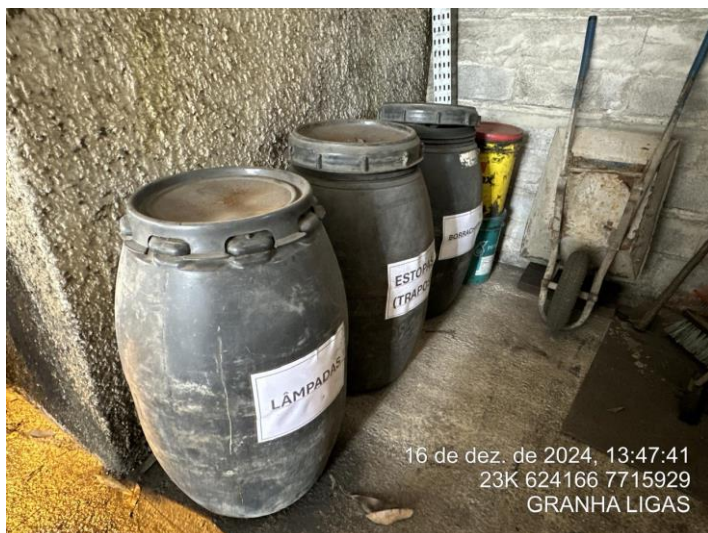
**Foto 25:** Resíduos armazenados na oficina industrial.

O empreendimento conta com local destinado ao acondicionamento dos resíduos sólidos perigosos (Classe I), que corresponde a um cômodo fechado, pavimentado e com cobertura, desprovido de canaletas, sem ligação com CSAO, em que a entrada é voltada para o pátio de manutenção da oficina mecânica, ao qual encontra-se associada a CSAO possuindo contenção nas laterais. Os resíduos se encontravam dentro de bombonas plásticas e tambores, e todos os recipientes se encontrava sobre paletes (Foto 22 e na Foto 23). Apesar de internamente o local se caracterizar como satisfatório para acondicionar resíduos Classe I, na parte inferior não havia nenhuma contenção dos efluentes que possam ser gerados no local. Ou seja, os efluentes gerados nesse local poderiam atingir o solo, conforme mostrado na Foto 24. Condição constatada com a observação de manchas nesse local, o que evidencia que está ocorrendo vazamento de efluentes. Outros resíduos industriais são armazenados em bombonas plásticas dentro da oficina industrial (Foto 25), em local pavimentado e coberto.

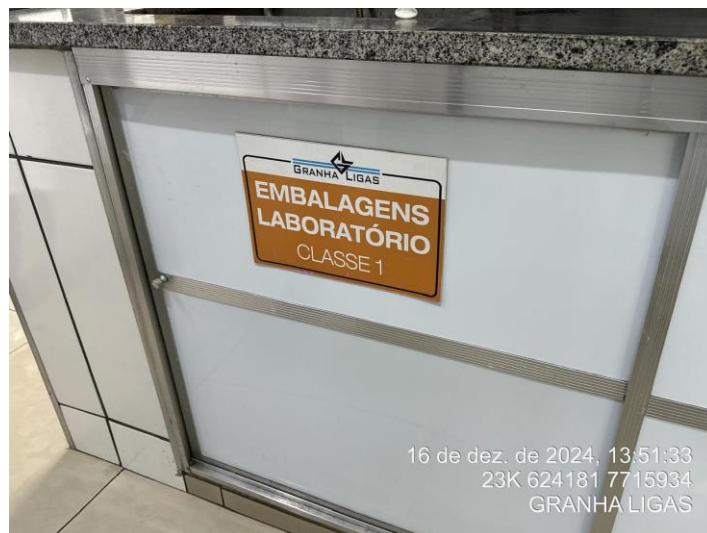
**Foto 26:** Local de armazenamento das embalagens vazias no laboratório.

As embalagens advindas dos produtos utilizados no laboratório são armazenadas dentro do próprio laboratório (Foto 26 e na Foto 27), e destinadas juntamente com os resíduos Classe I. Ressalta-se que algumas embalagens novas de óleo e graxas são armazenadas desse mesmo local.

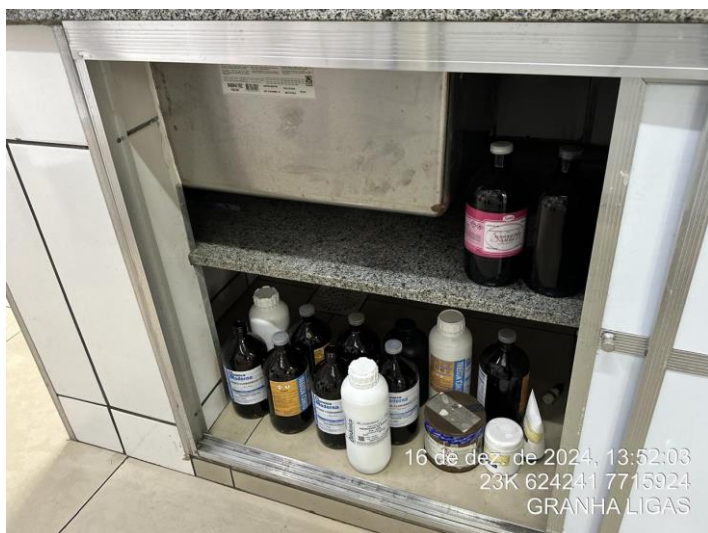
**Foto 27:** Embalagens vazias dos produtos utilizados no laboratório, aguardando coleta para serem descartadas corretamente.

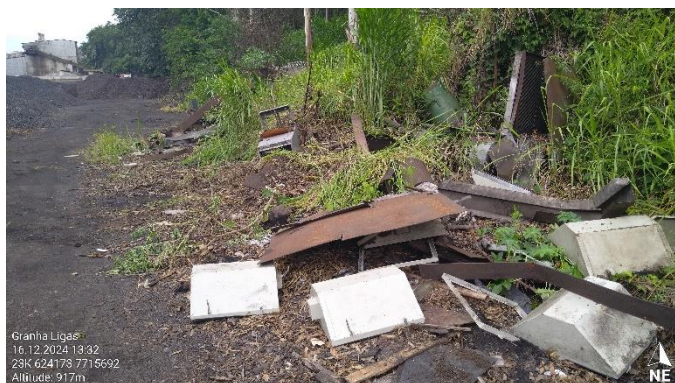
**Foto 31:** Resíduos descartados próximo às pilhas de matéria-prima.

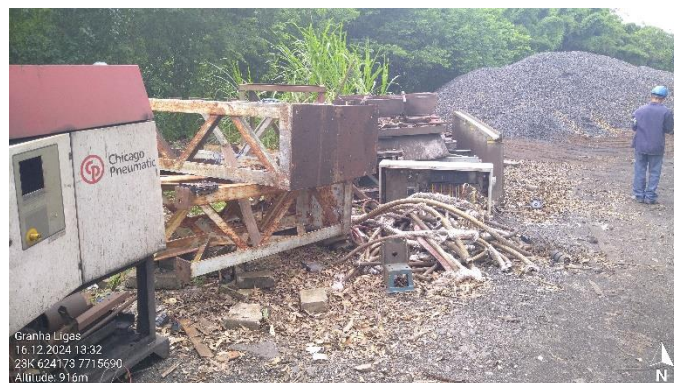
**Foto 32:** Outros resíduos descartados próximos às pilhas de matéria-prima.

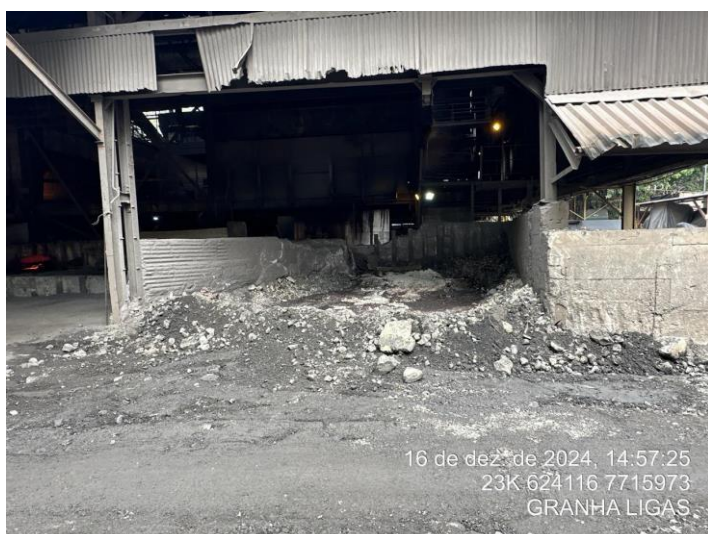
**Foto 33:** Local onde a escória se acumula após escoar pela ala de corrida.

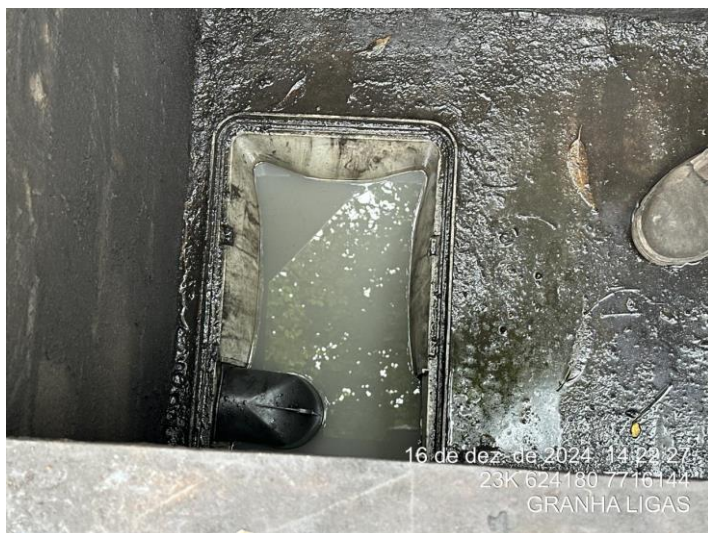
**Foto 37:** Saída da CSAO associada à oficina mecânica e lavador de veículos.

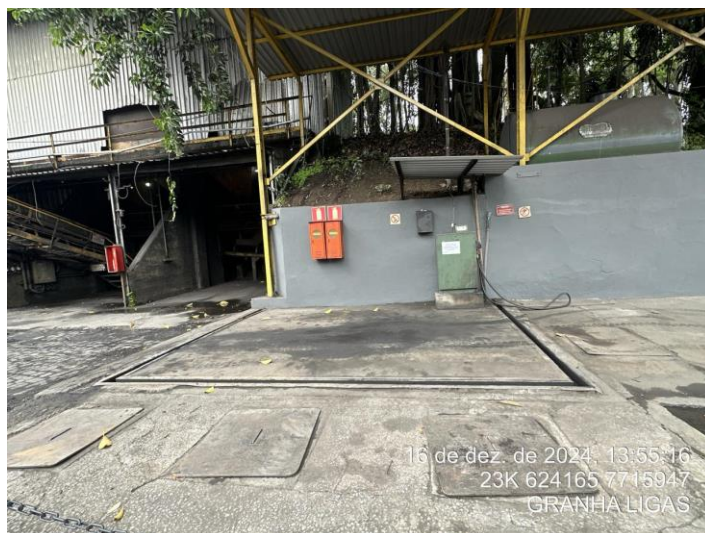
**Foto 38:** CSAO associada ao posto de combustíveis.

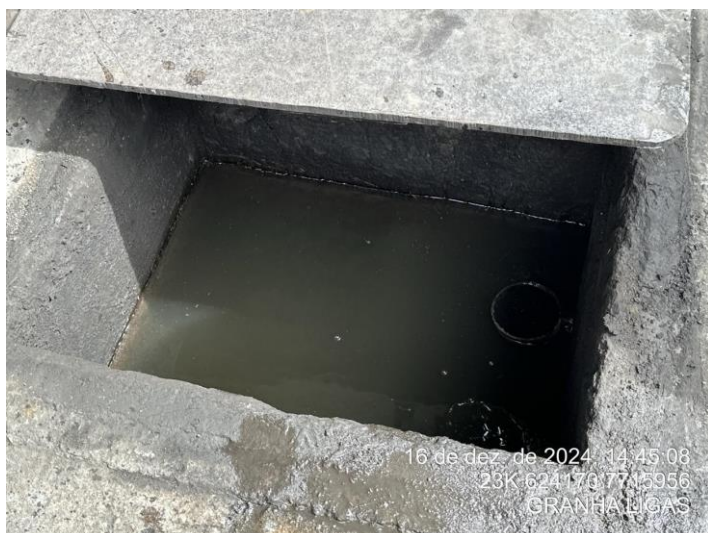
**Foto 39:** Saída da CSAO associada ao posto de combustíveis.

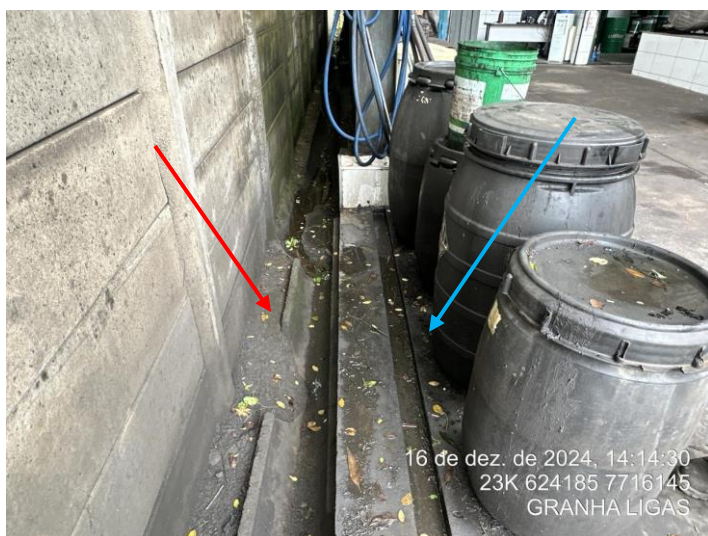
**Foto 41:** Seta vermelha indicando canal de efluentes pluviais, e a seta azul evidencia a canal da oficina mecânica. Possível observar a proximidade dos dispositivos.

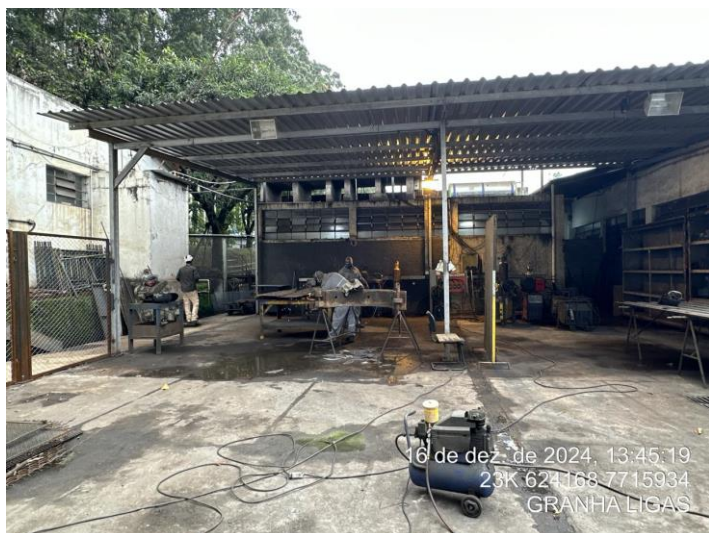
Já a oficina industrial é uma estrutura pavimentada e coberta (Foto 42), destinada somente a alguns tipos de manutenções mais simples (como solda, lixamento etc.). Dentro do galpão havia bancadas de trabalho e alguns locais para armazenamento de ferramentarias, conforme evidenciado na Foto 43.

**Foto 43:** Local onde os mecânicos industriais realizam suas atividades.

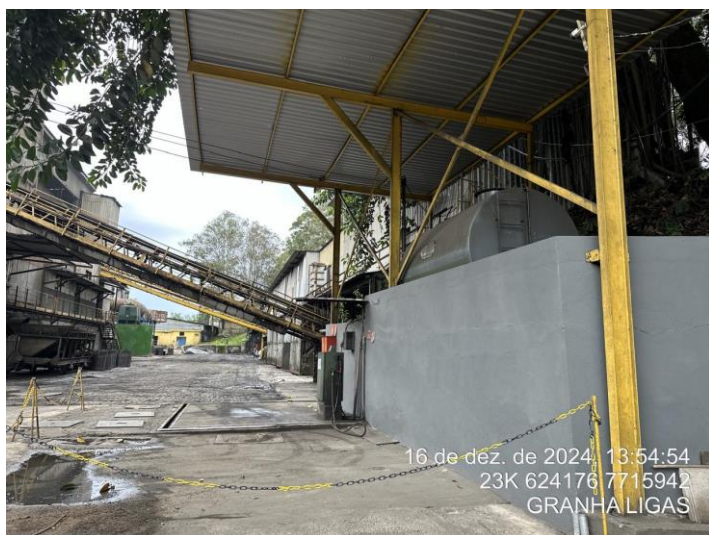
O posto de abastecimento de combustíveis está localizado próximo à área da oficina industrial. O local é pavimentado e com cobertura (Foto 45), com canaletas circundando o local destinado para abastecimento dos veículos (Foto 46) e tanque de combustível com capacidade de 5m<sup>3</sup> (Foto 47). Na base do tanque de combustível foi observado uma mancha (Foto 48), possivelmente do combustível armazenado, evidenciando possível vazamento.

**Foto 45:** Posto de combustíveis do empreendimento.

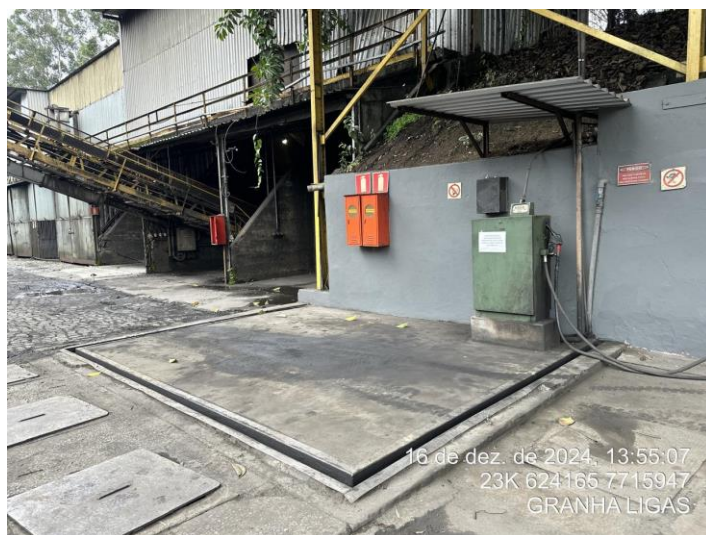
**Foto 46:** Área onde os veículos estacionam para o abastecimento.

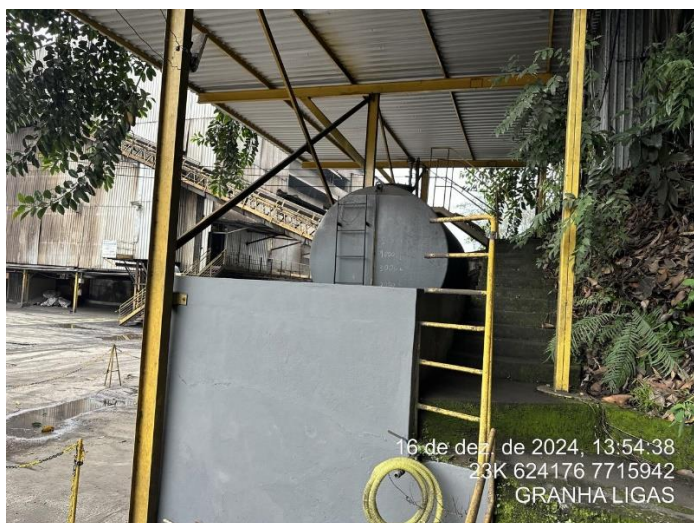
**Foto 47:** Vista do tanque de diesel.

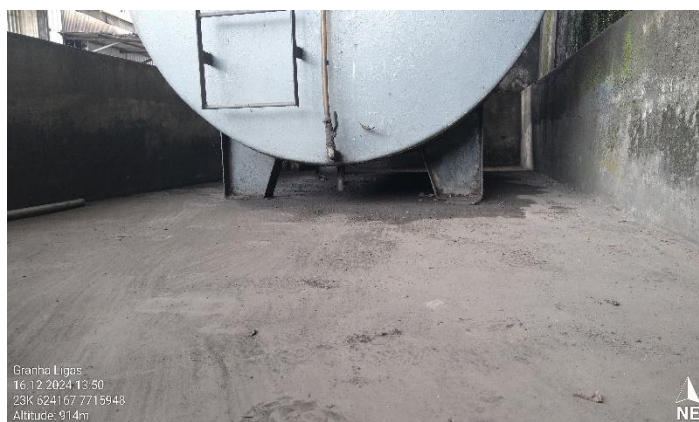
**Foto 48:** Vista interna do tanque de diesel. Possível observar mancha de combustível embaixo do reservatório.

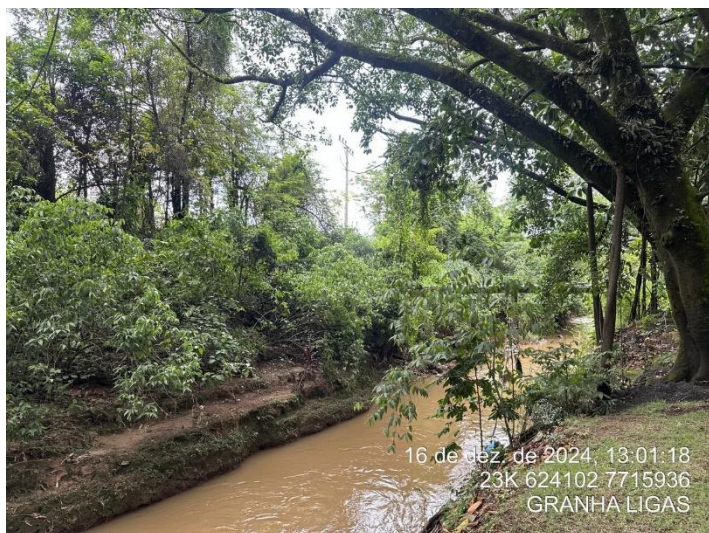
O empreendimento está instalado em uma área predominantemente plana, na planície de inundação do córrego Bananeiras, possuindo mudança de declividade em algumas áreas (o que facilita a perceber as tendências na drenagem superficial). A porção mais baixa do terreno é onde está instalada a oficina mecânica e lavador de veículos, enquanto na porção mais alta está localizado o pátio de matéria-prima. Ressalta-se que todas as vias do empreendimento são pavimentadas, exceto na área de circulação do pátio de matérias-primas, e que todo o efluente oriundo da drenagem superficial é direcionado para o Córrego Bananeiras (Foto 49), localizado no limite oeste do empreendimento.

**Foto 49:** Ponto do Córrego Bananeiras localizado na entrada do empreendimento.

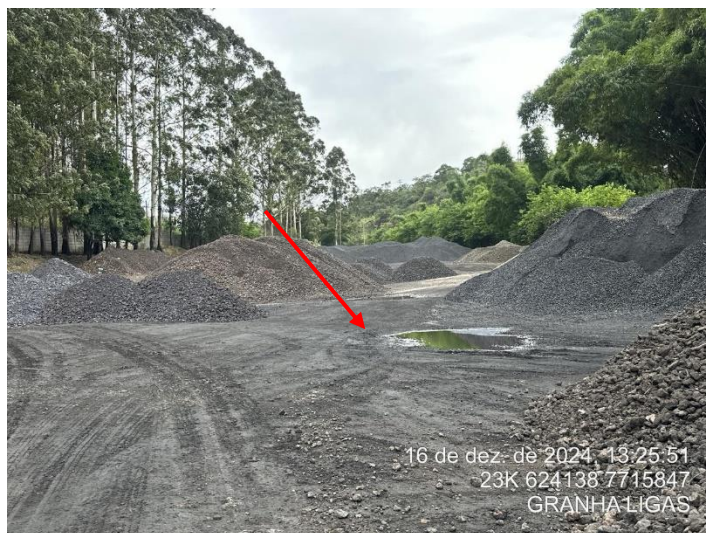
Observou-se que, apesar de possuir canaletas meia-cana nas suas laterais, está havendo acúmulo de efluentes nas regiões centrais do pátio de matéria-prima, conforme Foto 50 e na Foto 51. As canaletas foram implantadas em locais mais elevados que a porção central deste pátio atualmente, tornando-se obsoletas, não permitindo o correto direcionamento dos efluentes.

**Foto 50:** Pontos de acumulação de efluentes superficiais no pátio de matéria-prima.

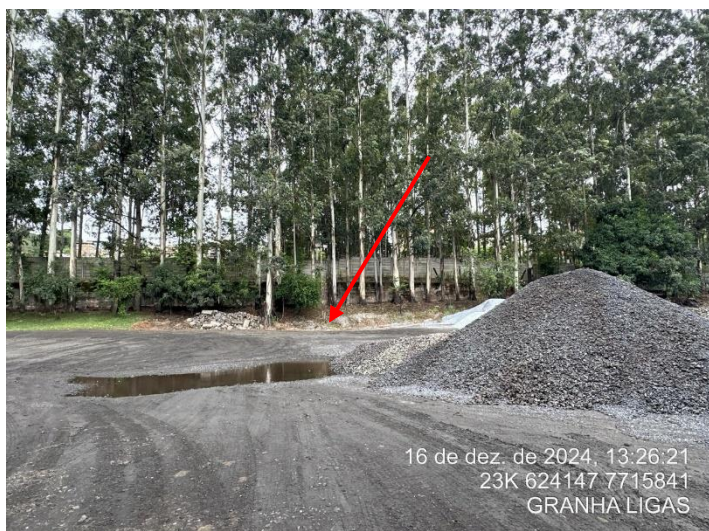
**Foto 51:** Outro ponto de acumulação de efluentes superficiais no pátio de matéria-prima.

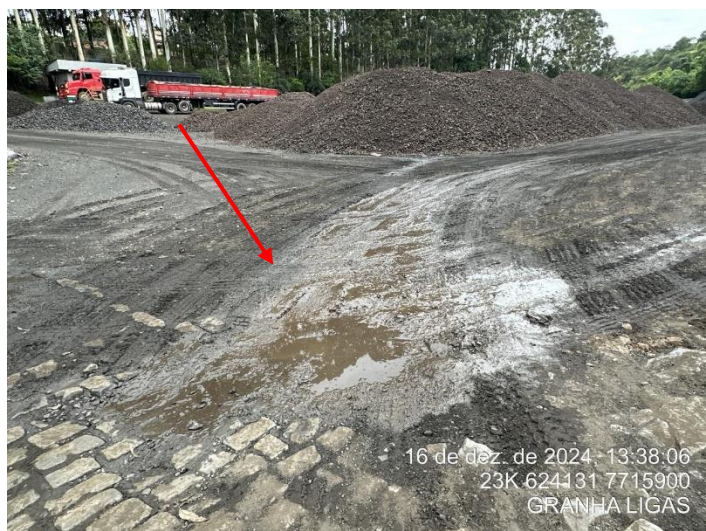
Na saída desse pátio foi observado o caminho preferencial dos efluentes para alcançarem o córrego Bananeiras, mas sem direcionados por canaletas (Foto 52), e também ocorrendo acúmulo dos efluentes. Observando as caixas de passagem dos efluentes espalhadas pela fábrica, verificou-se que algumas apresentam efluentes fora do padrão (pluviais e superficiais), como na Foto 53 é possível notar uma camada de óleo sobrenadante, onde deveriam estar somente efluentes pluviais e superficiais a serem direcionados para o córrego. Quando questionado sobre o óleo presente nesse local, o empreendedor informou ser advindo da tinta à óleo, que foi utilizada para pintura de faixas de pedestres do empreendimento. Na caixa de passagem localizada no pátio da oficina industrial, foi observado efluentes com sabão (Foto 54), que podem contribuir negativamente na qualidade da água do córrego Bananeiras. Na Foto 55 é possível observar uma caixa de passagem de efluentes (localizada ao lado dos filtros de manga dos fornos) a qual possuía sedimentos que também podem ser carregados para o curso d'água.

**Foto 52:** Caminho preferencial de escoamento dos efluentes superficiais advindos do pátio de matéria-prima.

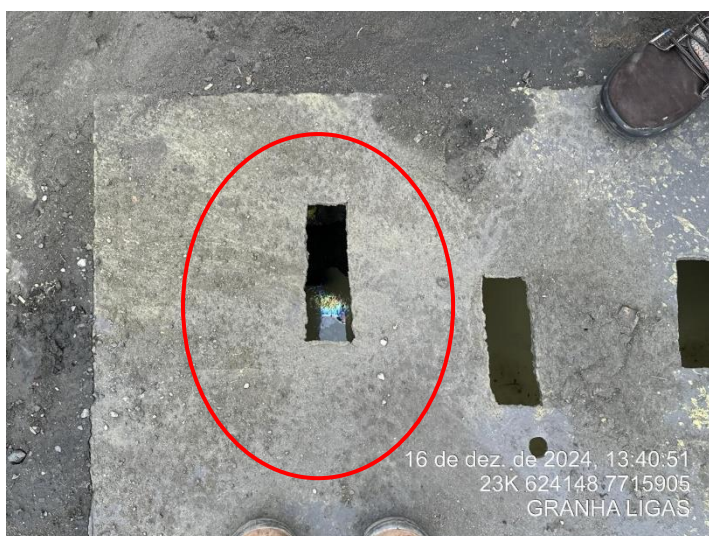
**Foto 53:** Possível observar óleo sobrenadante nos efluentes que se encontravam dentro de uma das caixas de passagem do empreendimento.

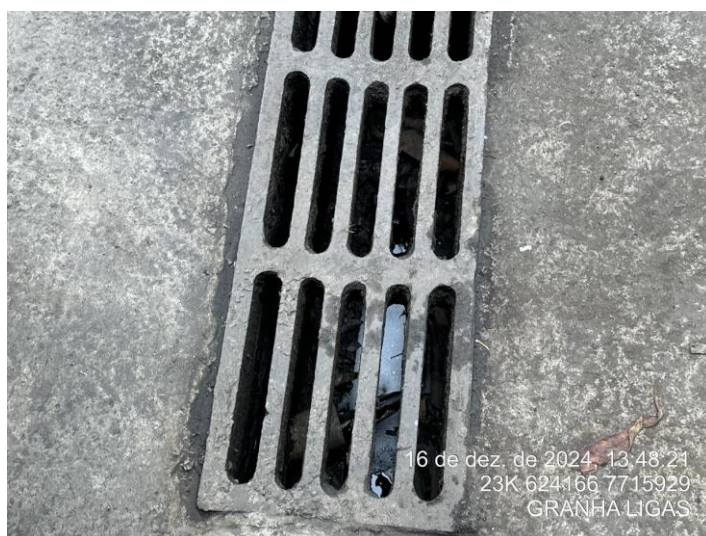
**Foto 54:** Efluentes com sabão em caixa de passagem próximo à oficina industrial.

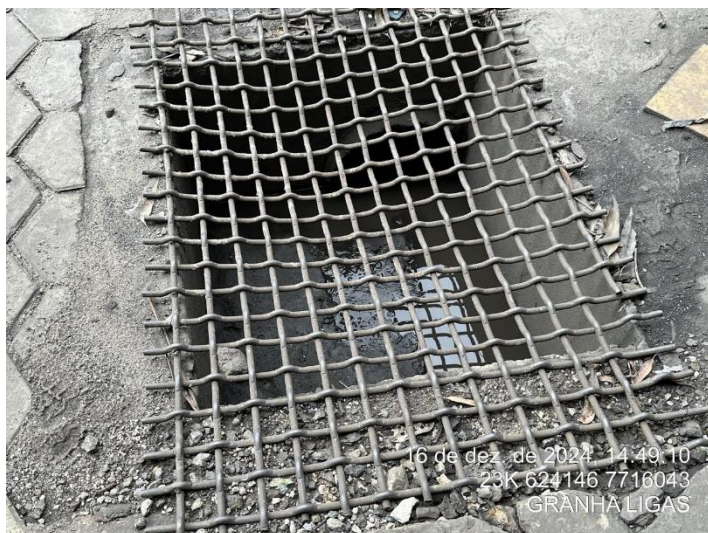
**Foto 55:** Caixa de passagem de efluentes com acúmulo de sedimentos.

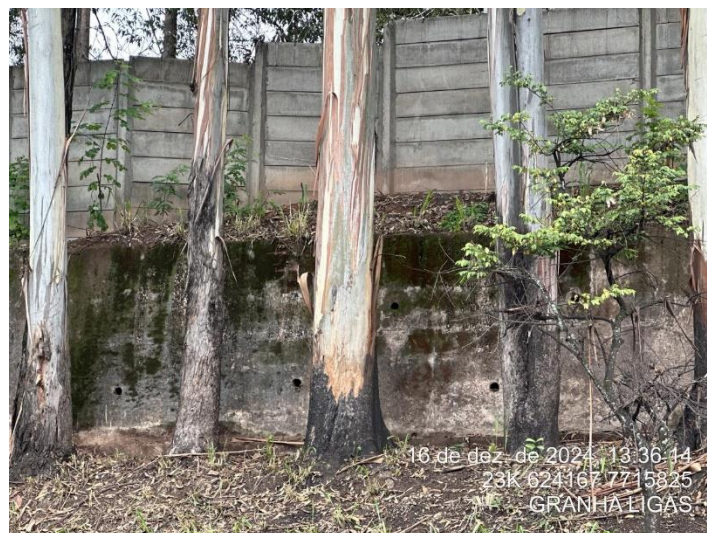
O empreendimento recebe toda a drenagem advinda da linha férrea que está localizada em cota topográfica superior (Foto 56, Foto 57 e Foto 58), além de receber também contribuição dos efluentes advindos da comunidade vizinha (Foto 59). Esse fato contribui para a necessidade de todos os dispositivos que compõe o sistema de drenagem do empreendimento estarem operando com eficácia, caso contrário, pode ocorrer carregamento de sedimentos para o curso d'água.

**Foto 56:** Aberturas no muro do empreendimento, por onde ocorre o escoamento dos efluentes da drenagem superficial advindos da linha férrea.

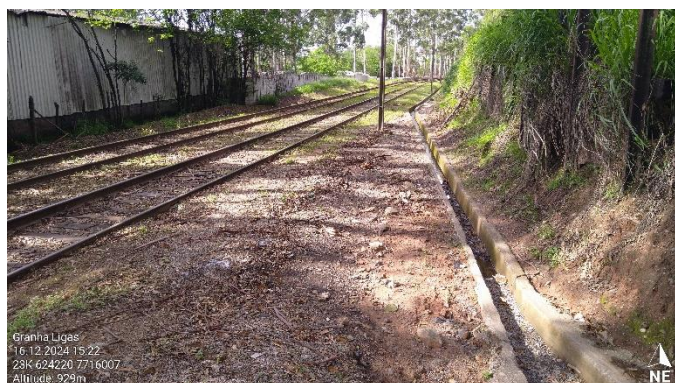
**Foto 57:** Canaleta que compõe sistema de drenagem superficial da linha férrea. A mesma é direcionada para dentro do empreendimento.

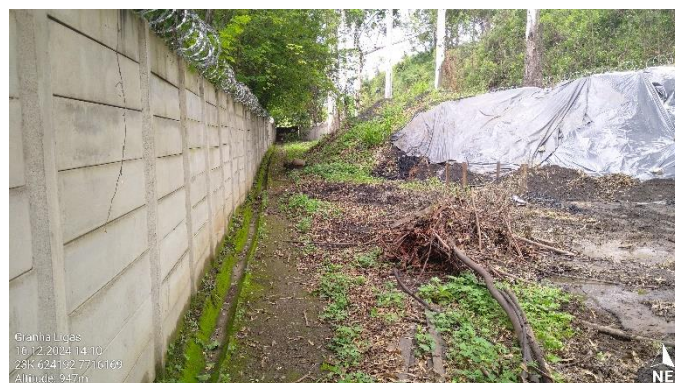
**Foto 58:** Outra canaleta que compõe sistema de drenagem superficial da linha férrea, localizada próxima ao muro da Granha Ligas. Ela é direcionada para dentro do empreendimento.

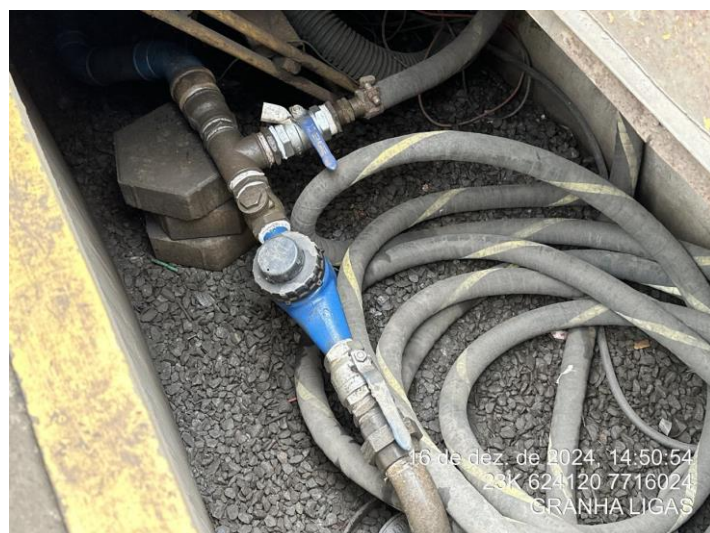
O processo nº 9483/2016 referente à outorga do poço artesiano encontra-se ainda nos trâmites de análises processuais. O mesmo encontra-se em uso pelo empreendimento, e possui hidrômetro (Foto 60), cercamento (Foto 61), horímetro (Foto 62) e tubo para medição do nível (Foto 63).

**Foto 60:** Hidrômetro associado ao poço artesiano.

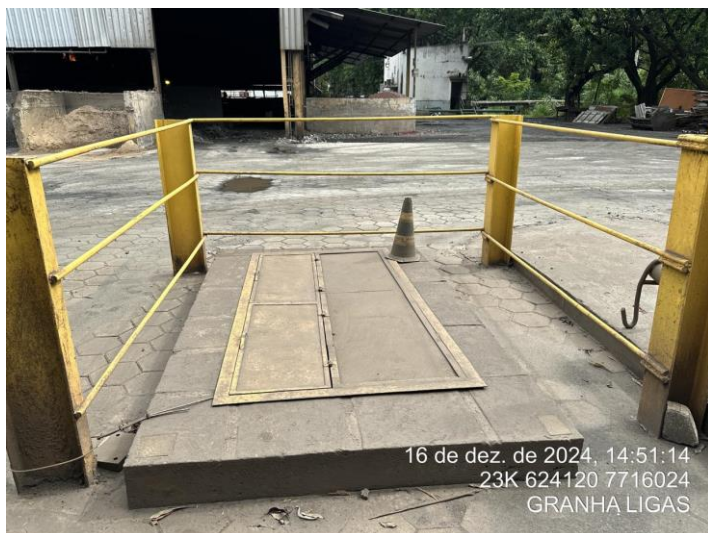
**Foto 61:** Cercamento e chapa protetora do poço artesiano.

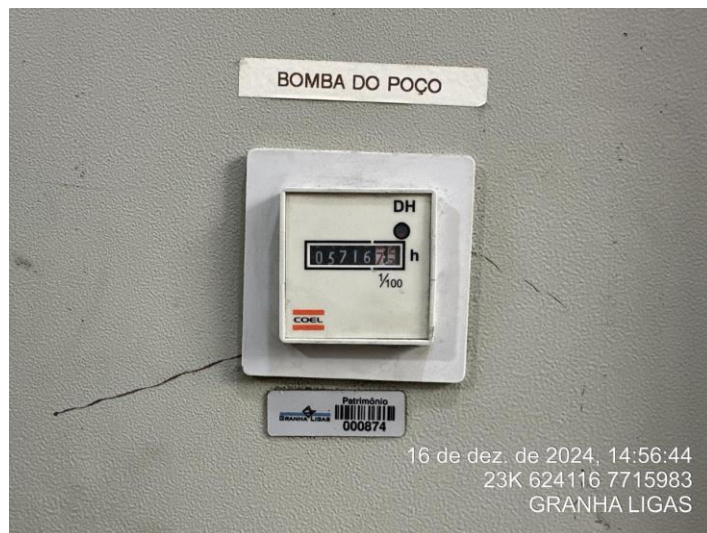
**Foto 62:** Horímetro associado ao poço artesiano.
