## Parecer nº 77/FEAM/DGR - PROJETO/2025

## PARECER DE HOMOLOGAÇÃO LAUDO TÉCNICO FINAL - PROCESSO SLA 4423/2021

| Empreendimento: Fábrica de produção de ferroligas de manganês | | CNPJ: 05.833.746/0001-08 | |

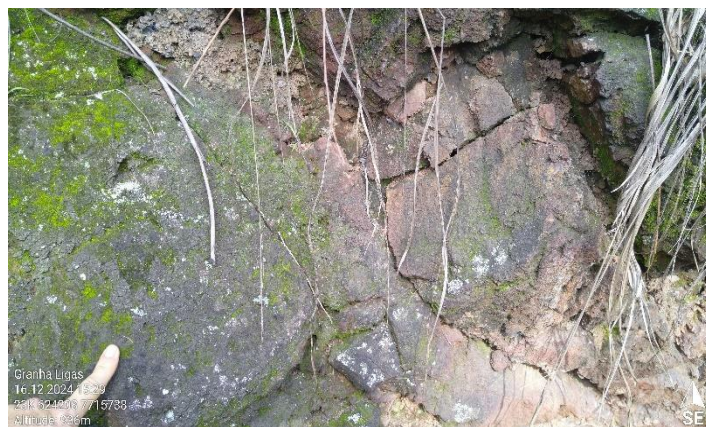
Corroborar para esse entendimento a presença de afloramentos incipientes, observados em talude da ferrovia, de litotipos da Suíte Alto Maranhão, composto por granito, tonalito, migmatito e granodiorito, que localmente encontram-se intemperizados (Foto 64), não oferecendo condições para existência de cavernas.

**Foto 64:** Afloramento intemperizado de litotipo da Suíte Alto Maranhão próximo à ferrovia.

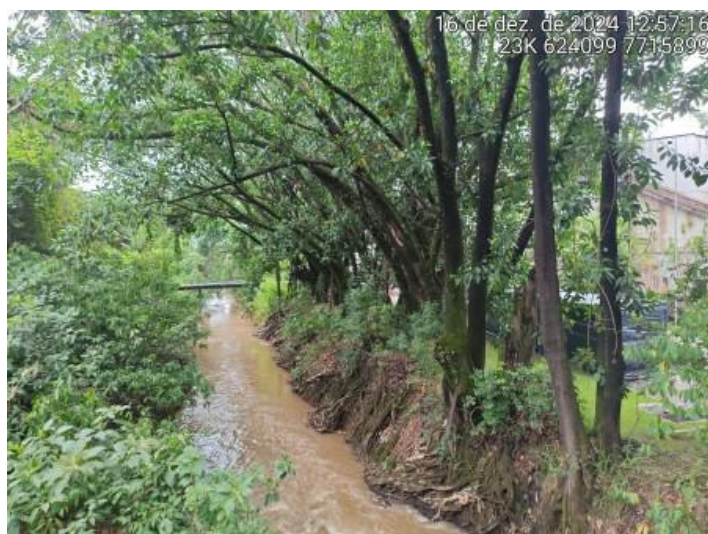
Durante a vistoria realizada no empreendimento, foi constatado que parte do Ribeirão Bananeiras intercepta a Área Diretamente Afetada (ADA) do projeto, caracterizando um impacto consolidado (Foto 65 e Foto 66). A análise de imagens históricas do *Google Earth* e consulta à IDE SISEMA confirmaram que a ADA se encontra em ocupação antrópica consolidada, conforme definido no art. 2º, inciso III, da Lei Estadual nº 20.922/2013, que considera ocupação consolidada em APPs urbanas aquelas com uso alternativo do solo estabelecido até 22 de julho de 2008, reconhecido no plano diretor ou projeto de expansão aprovado pelo município.

**Foto 65:** Interseção do Ribeirão Bananeiras com a área diretamente afetada (ADA) do empreendimento – visão geral.

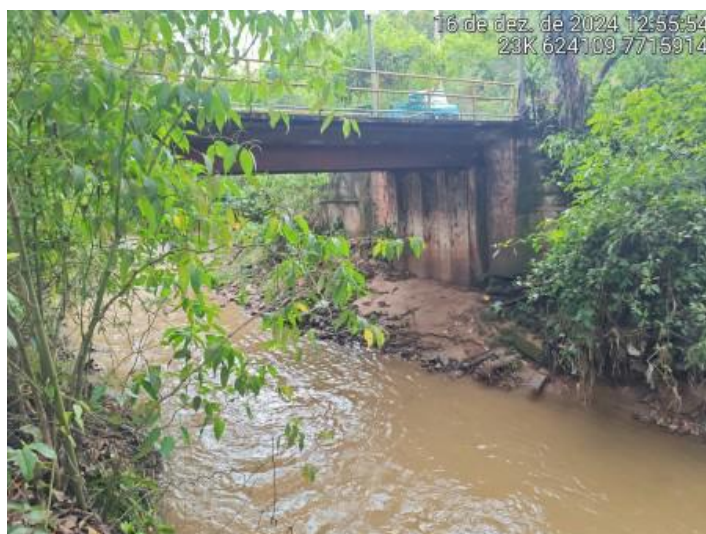
**Foto 66:** Registro do impacto consolidado: ribeirão Bananeiras cruzando a ADA do empreendimento.

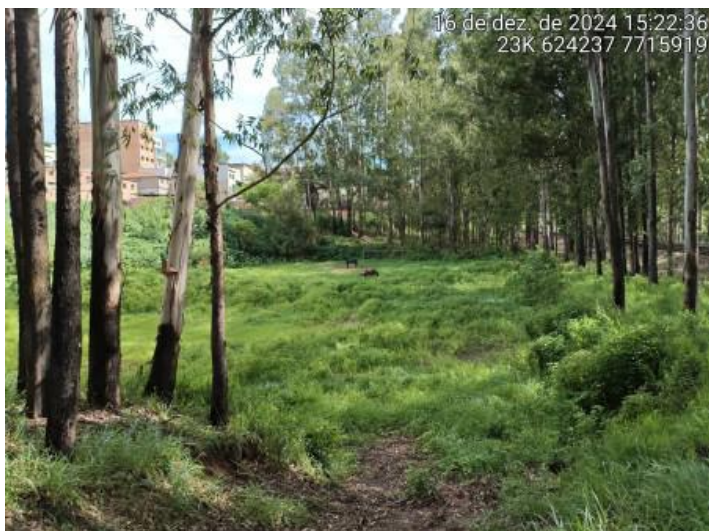
Avaliando as condições da área de conservação mencionada, verificou-se que ela não apresenta um estado de conservação ambiental significativo (Foto 67 e Foto 68). Foi observado o predomínio de usos alternativos e a presença de vegetação exótica, o que compromete as funções ecológicas esperadas para uma área destinada à preservação ambiental. Não foram identificados esforços de manejo ou ações voltadas à restauração ambiental.

**Foto 67:** Registro da Degradação: Área de conservação com predomínio de Impactos e vegetação exótica.

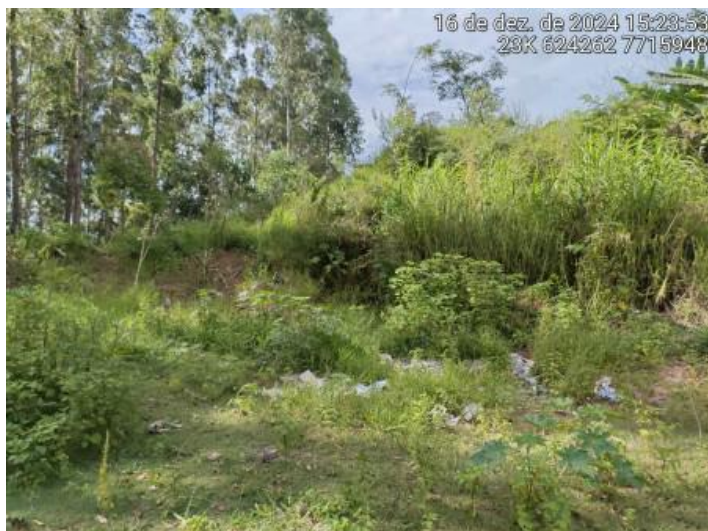
**Foto 68:** Área de Conservação Ambiental com baixo estado de preservação – Vista geral.

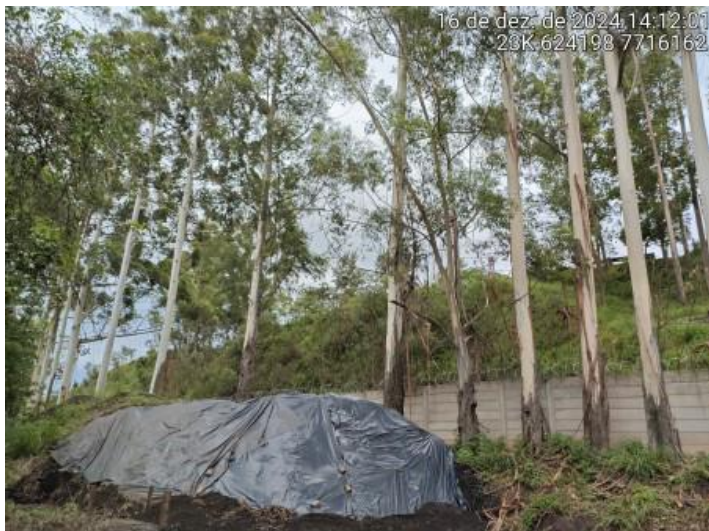
Ao verificar *in loco* os estágios de desenvolvimento vegetacional da cortina arbórea implementada no entorno do empreendimento, localizada na porção leste (Coordenadas de Referência UTM 23K 624193.30 E 7715857.14 S) é composta predominantemente por eucaliptos (Foto 69). Já os remanescentes florestais lindeiros ao Ribeirão Bananeiras, na porção oeste, são compostos por árvores nativas e exóticas remanescentes em área antropizada, com características de capoeira, onde há a ocorrência de espécies herbáceas e gramíneas, tanto nativas quanto exóticas (Foto 70).

**Foto 69:** Cortina Arbórea predominantemente composta por eucaliptos na porção leste do empreendimento.

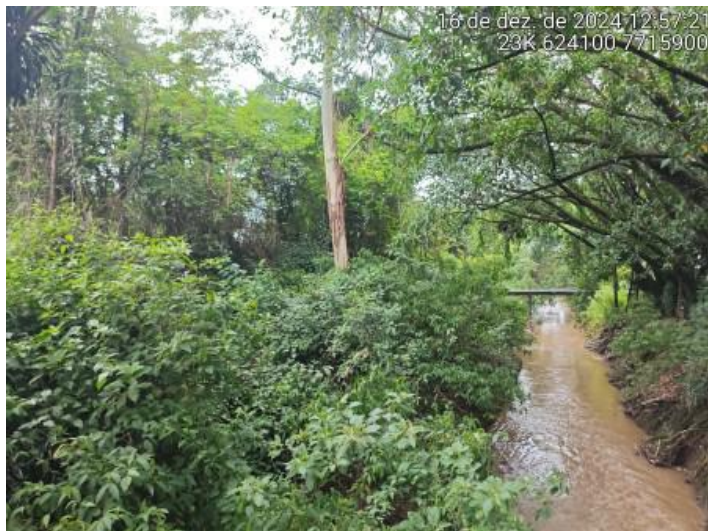
**Foto 70:** Porção Oeste: Árvores Nativas e Exóticas Remanescentes em Área Antropizada com características de capoeira e presença de espécies herbáceas e gramíneas.
