Parecer nº 32/FEAM/URA CM - CAT/2024

Parecer Único de Licenciamento Simplificado nº 1033/2023

Processo SLA: 1033/2023	SITUAÇÃO: sugestão pelo deferimento		
EMPREENDEDOR:	REDE HG COMBUSTIVEIS LTDA - Posto Ravena	CPF/CNPJ:	13.569.064/0049-02
EMPREENDIMENTO:	REDE HG COMBUSTIVEIS LTDA - Posto Ravena	CPF/CNPJ:	13.569.064/0049-02
MUNICÍPIO:	Sabará	ZONA:	rural

### Parecer Técnico de Licença Ambiental Simplificada (RAS)

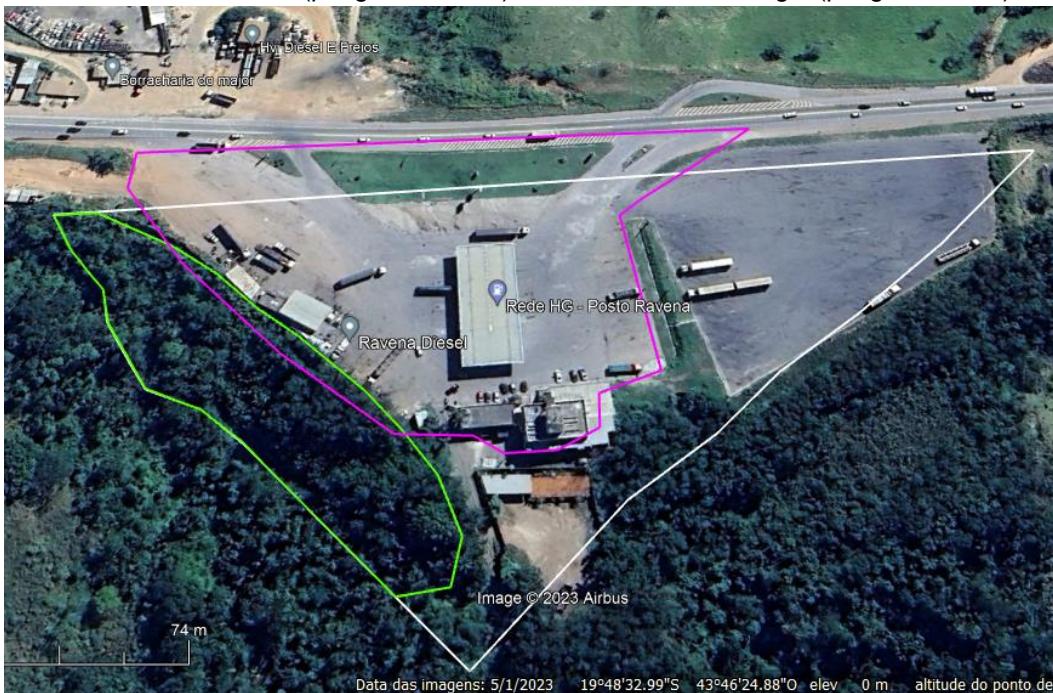
**Imagem 01:** Área Diretamente Afetada do empreendimento (polígono rosa) em face dos dados do CAR: área do imóvel (polígono branco) e área de Reserva Legal (polígono verde)

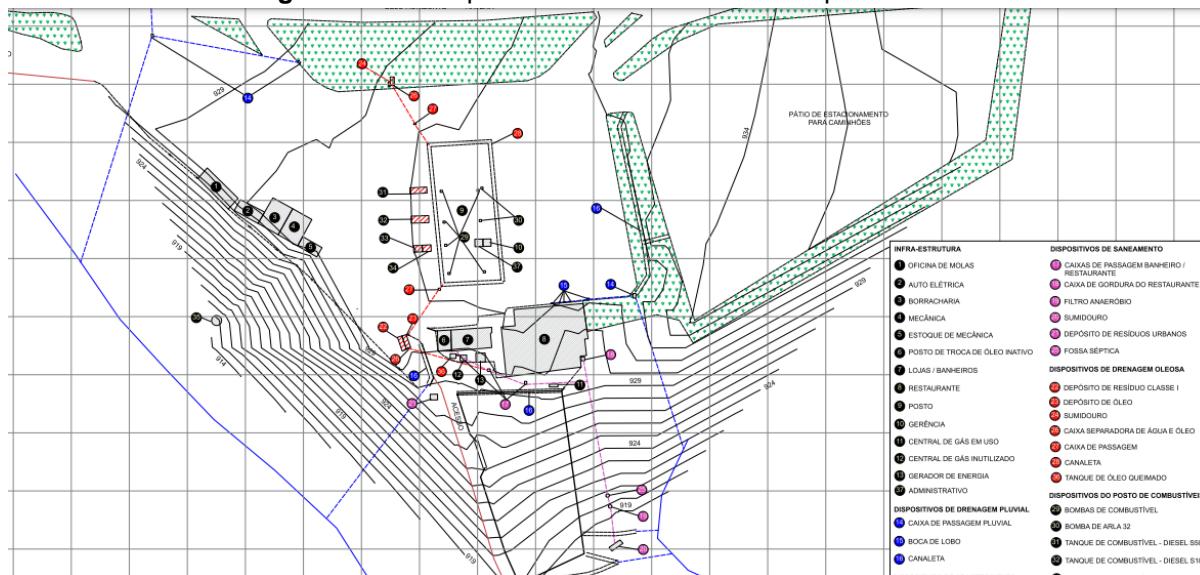
**Imagem 02:** Planta planialtimétrica da área do empreendimento

Conforme declarado no RAS, a área total do empreendimento é de 32.000m<sup>2</sup> com área útil de 2.054,69m<sup>2</sup>. São 18 funcionários no setor produtivo e 01 no setor administrativo, trabalhando em 03 turnos de diários, 07 dias por semana.

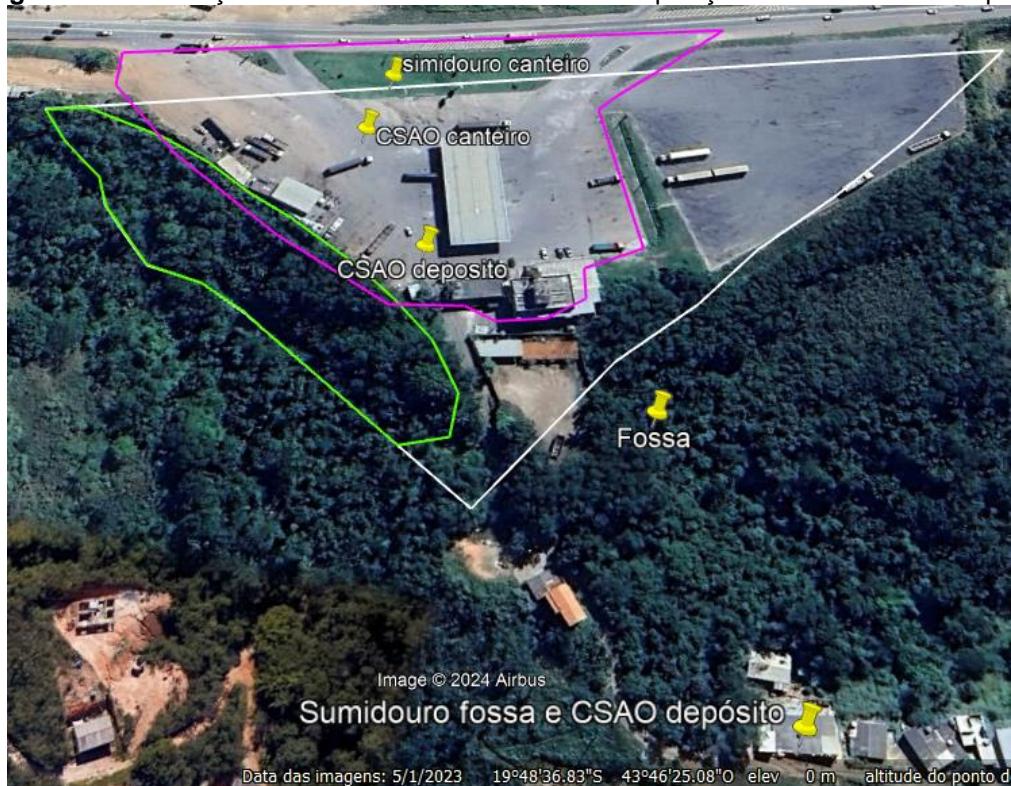
Imagem 07: Localização dos sistemas de tratamento e disposição final de efluentes líquidos

Os **efluentes líquidos** gerados diariamente no empreendimento foram caracterizados como **sanitários** (20m<sup>3</sup>) provenientes dos banheiros, dos refeitórios e do restaurante além do **oleoso** (4m<sup>3</sup>), oriundo da lavagem da pista de abastecimento. Os primeiros são lançados em fossa e posteriormente em sumidouro e o segundo em caixa separadora de água e óleo (CSAO) e posteriormente em sumidouro. Em resposta à IC nº 04, foram informadas as coordenadas geográficas desses equipamentos, sendo:

- Fossa Séptica: 19°48'39,82"S/43°46'17,31"W – Sumidouro: 19°48'42,98"S/43°46'16,21"W
- CSAO canteiro: 19°48'36,02"S/43°46'20,59"W – Sumidouro: 19°48'35,17"S/43°46'20,28"W
- CSAO depósito: 19°48'37,73"S/43°46'19,83"W - Sumidouro: 19°48'42,98"S/43°46'16,21"W
