PARECER ÚNICO Nº 0495100/2017 (SIAM)

| INDEXADO AO PROCESSO: Licenciamento Ambiental | PA COPAM: 00018/2002/004/2017 | SITUAÇÃO: Sugestão pelo Indeferimento |
| FASE DO LICENCIAMENTO: | Revalidação de Licença de Operação (REV-LO) | VALIDADE DA LICENÇA: -X- |

Relatório Técnico Fotográfico da A. Pelúcio Comércio e Exportação LTDA.

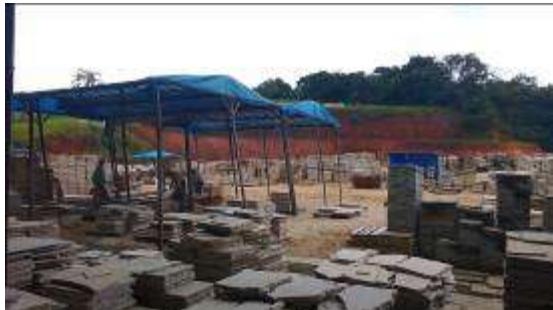
Figura 1: Área de seleção e separação das pedras

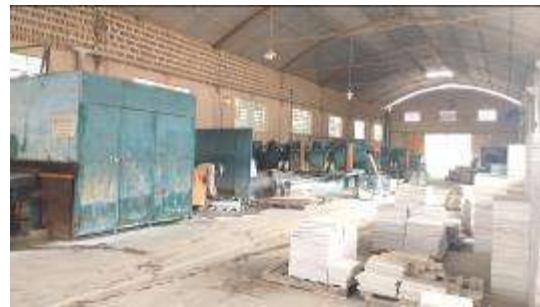
Figura 2: Área de Beneficiamento das pedras

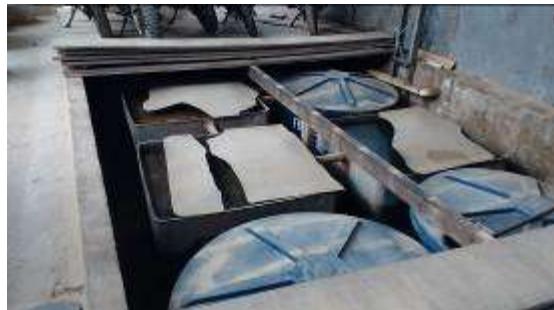
O efluente com residual de óleos e graxas é gerado na oficina do empreendimento. O sistema adotado para tratamento deste efluente é representado por 8 caixas separadoras de água e óleo. Todo o efluente gerado no SAO, depois de tratado é direcionado para a ETE industrial para reaproveitamento no processo industrial. Portanto, não há descarte de efluente do SAO. O lodo proveniente da caixa SAO é destinado a empresa Proluminas.

Figura 3: Caixas Separadoras de água e óleo

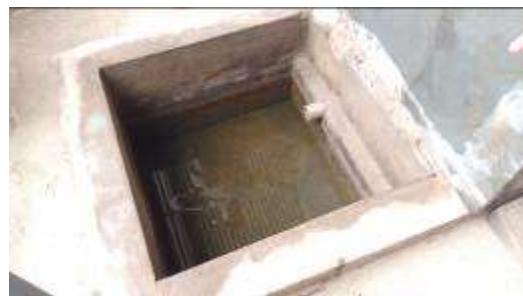
Na área da mecânica são gerados água com óleo que é direcionado para a caixa SAO, que após tratamento é direcionada para o sistema de tratamento industrial sendo então reaproveitada a água no sistema.

Figura 4: Caixa com água de saída da caixa SA

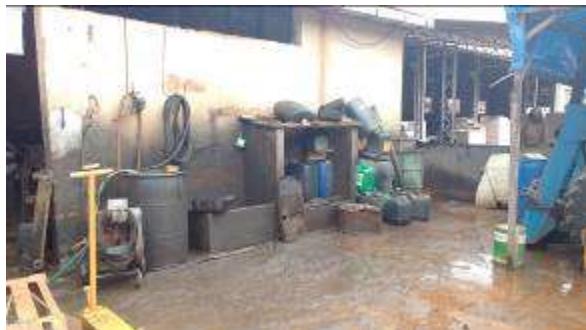
Figura 5: Oficina mecânica

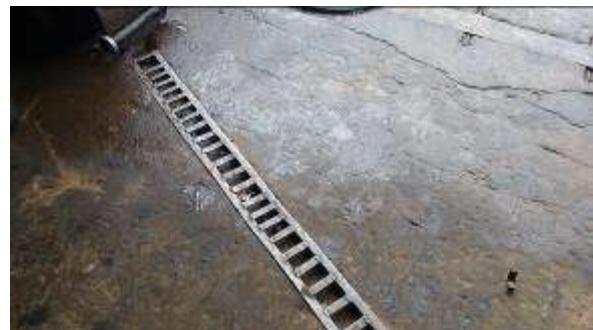
Os resíduos oleosos gerados no empreendimento são provenientes da área de manutenção e mecânica de peças, que é toda circulada por canaletas, que estão ligadas a Caixa SAO.

Figura 6: canaletas na oficina

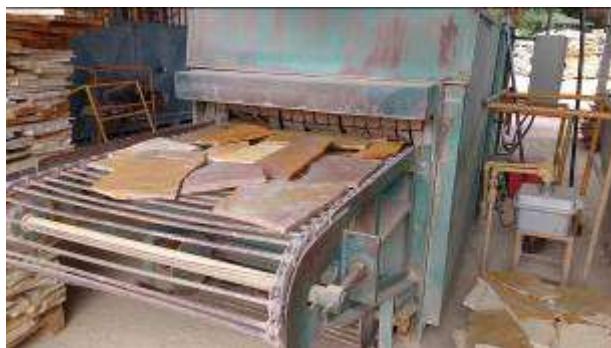
O único equipamento gerador de emissão atmosférica é um forno utilizado para promover a mudança de cor da pedra. Neste processo não há utilização de produtos químicos ou qualquer outro insumo que poça gerar emissões atmosféricas. A fonte de energia é o GLP (Gás Liquefeito de Petróleo), considerado um gás limpo e não emissor de poluentes atmosféricos. Portanto, a empresa não apresenta fonte pontual de emissão atmosférica.

Figura 7: Forno a base de GLP, mudança da cor da pedra.

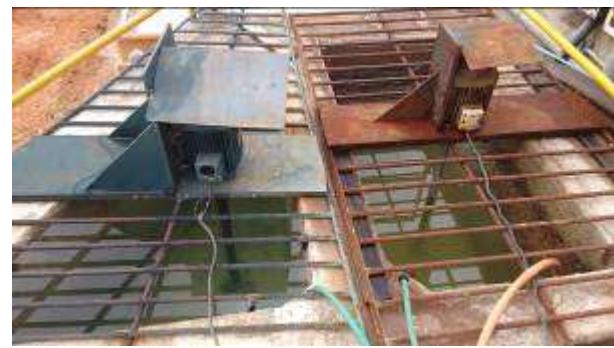
O tratamento do efluente é feito pelo método físico-químico com a adição de Sulfato de Alumínio e Hidróxido de Cálcio na proporção de:

Figura 8: Dosador de produtos químicos para decantação.

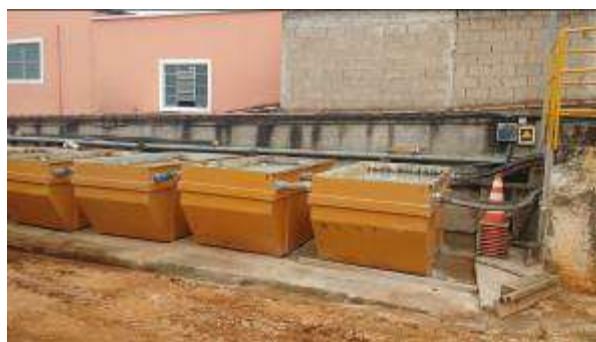
O efluente líquido industrial é gerado no processo industrial devido à utilização de água para refrigeração dos discos e rebolos diamantados utilizados para promover o corte e desbaste das pedras. O efluente gerado, estimados em 20 m³/h é tratado por um sistema composto por 1 caixa dosadora com 1 m³, 8 caçambas metálicas móveis com cerca de 5 m³ cada, 1 reservatório de clarificação/recirculação com 50 m³, duas caçambas metálicas móveis para filtragem final e uma casa de bombas.

Figura 9: Sistema de tratamento efluentes industriais.

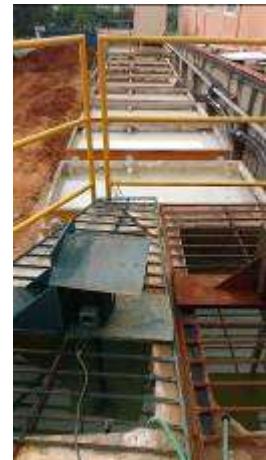
Figura 10: Sistema de tratamento efluentes industriais.

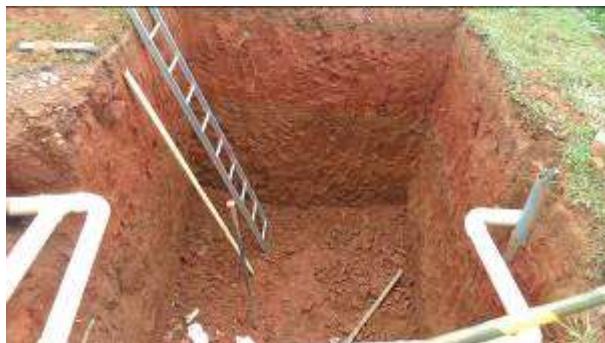
Os efluentes sanitários segundo informado em vistoria seriam encaminhados para a Fossa Séptica. Entretanto, ainda durante a mesma, observou-se que havia um buraco para instalar a fossa e que a mesma não se encontrava no local. No RADA apresentado não existe nenhuma informação a respeito da fossa, comprovação de sua instalação, bem como não foram enviadas análises de eficiência da mesma.

A ETE sanitária segundo informado em vistoria foi retirada para adequação pois a mesma apresentava problemas. Foi apresentado apenas o projeto técnico da mesma e planta de locação para o sistema de tratamento de efluentes sanitários, especificando as dimensões e memorial de cálculo, porém não existem evidências de que a ETE foi instalada em algum momento. Não foi enviado ainda como solicitado na licença ambiental o cronograma de instalação, nem comprovada a sua instalação.

Durante a vistoria foi observado que não havia ETE sanitária sendo instalada e que o efluente sanitário estava sendo lançado na rede de esgoto municipal que não realiza o tratamento.

Figura 11: Instalação da nova ETE sanitária.

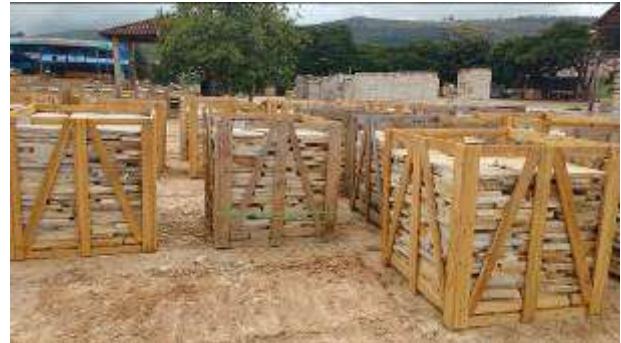
Figura 12: Material pronto para ser vendido
