Parecer Técnico FEAM/URA ASF - CAT nº. 32/2025

**Parecer Técnico de Licença Ambiental Simplificada (RAS) nº 2426/2025**

<b>PROCESSO SLA</b> 2426/2025	<b>SITUAÇÃO:</b> Sugestão pelo Deferimento		
<b>EMPREENDEDOR:</b>	Marluvas Equipamentos de Segurança LTDA.	<b>CNPJ:</b>	19.653.054/0027-13
<b>EMPREENDIMENTO:</b>	Marluvas Equipamentos de Segurança LTDA.	<b>CNPJ:</b>	19.653.054/0027-13
<b>MUNICÍPIO:</b>	OLIVEIRA/MG	<b>ZONA:</b>	Urbana

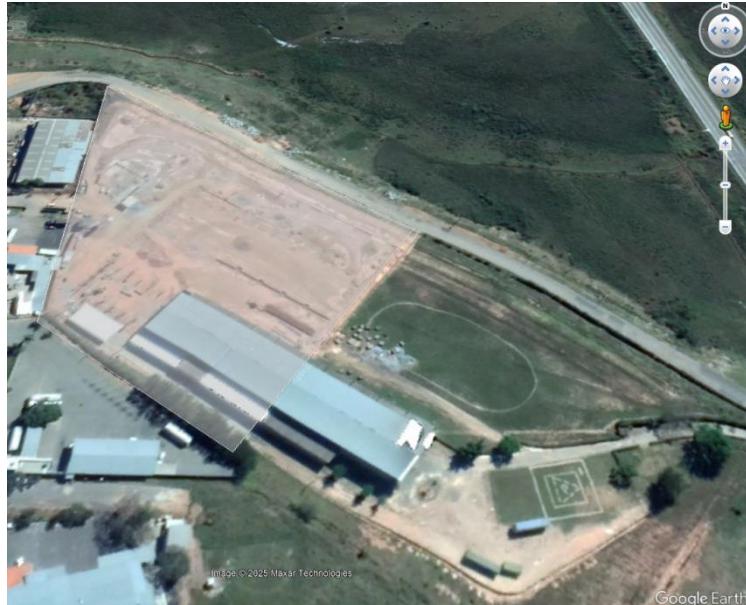
Imagen 02 - Evidências da ampliação pleiteada no processo SLA nº 2425/2025 em 09/2018 (via Google Earth)

Contudo, conforme imagem disponível na plataforma Google Earth (julho/2025), foi possível aferir que anterior a obtenção da licença LAS Cadastro (área útil de 0,77ha), obtido em 10/10/2018, indícios da realização de obras para ampliação do empreendimento.

No entanto, o empreendedor, será autuado por iniciar a ampliação da atividade de confecção de calçados de couro, com a construção de galpões de resíduos e de produtos químicos, guarita, refeitório, vestiários, área administrativa, vias internas pavimentadas e paisagismo, caracterizando instalação sem a devida licença ambiental, conforme §1º, art. 9º da DN nº217/2017.
