PARECER ÚNICO Nº 0885004/2017 (SIAM)

INDEXADO AO PROCESSO: Licenciamento Ambiental	PA COPAM: 03049/2011/001/2016	SITUAÇÃO: Sugestão pelo Deferimento
FASE DO LICENCIAMENTO: Licença de Operação Corretiva - LOC		VALIDADE DA LICENÇA: 10 anos

O empreendimento Antônio de Pádua Melo Cambraia – CPF 05891795604 – EPP solicitou em 01/04/2016, regularização ambiental mediante processo de Licença de Operação em Caráter Corretivo para a atividade “Tratamento químico para preservação de madeira”, sob o código G-03-07-7.

Relatório Fotográfico de Antônio de Pádua Melo Cambraia – CPF 05891795604 – EPP

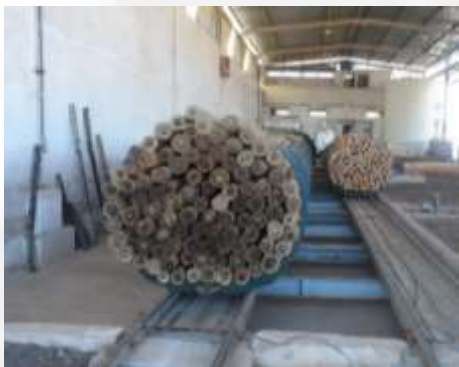
Foto 01. Área de respingo impermeabilizada, com contenção.

- **Efluentes líquidos industriais:** Não há geração de efluentes líquidos industriais no empreendimento, pois o processo produtivo industrial de tratamento da madeira é realizado em circuito fechado, com recirculação da solução preservante. Há apenas a geração de respingo de solução preservativa da madeira, nas primeiras horas após o tratamento (saída da autoclave). Neste momento a madeira tratada permanece nos vagonetes, nos trilhos, sobre piso impermeável e com direcionamento ao fosso de contenção. Assim, estes respingos de solução preservativa retornam sistema para tratamentos posteriores. Os compostos químicos da solução para tratamento da madeira utilizada no processo produtivo são altamente tóxicos. São substâncias conhecidamente carcinogênicas.

Medida(s) mitigadora(s): A operação do sistema é caracterizada como regime fechado, sendo que toda a solução da autoclave e das contenções são retornadas ao tanque de solução para ajuste da concentração e reutilização.

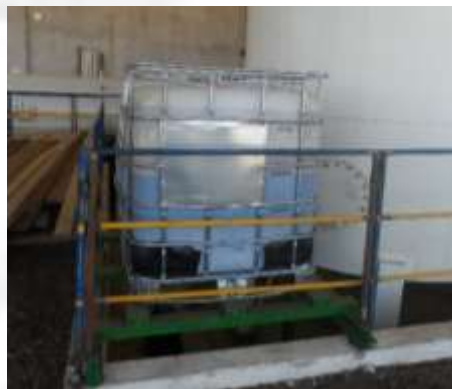
Foto 02. Contentor e tanque de solução sobre bacia de contenção.

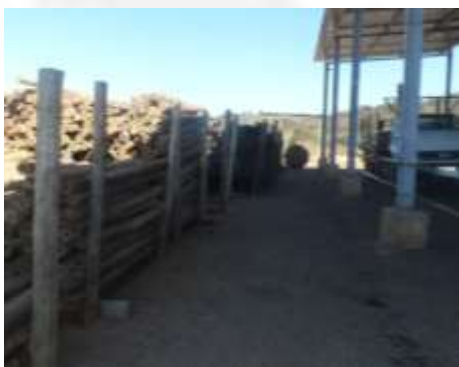
Foto 03. Área de estoque e expedição (à esquerda) e área de tratamento coberta (à direita).

Ressalta-se aqui, como orientação da equipe técnica da SUPRAM-SM, a **necessidade de se adotar o uso de travesseiros, que são toras colocadas sob as pilhas de produtos acabados para evitar seu contato direto com o solo**. Outra ação a ser adotada é a restrição de que **os produtos acabados só podem ser encaminhados para a área de estoque quando estiverem secos (entre 30% e 35% após o tratamento)**.

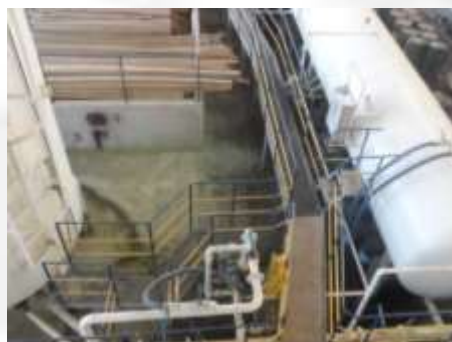
Foto 04. Vista geral da bacia de contenção sob autoclave e tanque de solução.

Os equipamentos utilizados no processo produtivo são: 01 autoclave marca Verona, 01 caminhão munk e 01 empilhadeira. Há um compressor no empreendimento que não está em uso e quando for necessária a utilização, **esta deverá se dar com o equipamento sobre bacia de contenção para a água de purga.**
