Parecer nº 77/SE MAD/SUPRAM SUL - DRRA/2022

**Parecer Único de Licenciamento Ambiental Simplificado (RAS) nº Parecer nº 77/SE MAD/SUPRAM SUL - DRRA/2022**

O empreendimento **MUNICIPIO DE MONTE BELO**, nome fantasia MONTE BELO GABINETE PREFEITO, inscrito CNPJ 18.668.376/0001-34, pretende atuar na extração de cascalho na poligonal minerária 832632/2021, localizada na zona rural do município de Monte Belo, com referência as coordenadas geográficas: 21°14'18"S, 46°20'9"W.

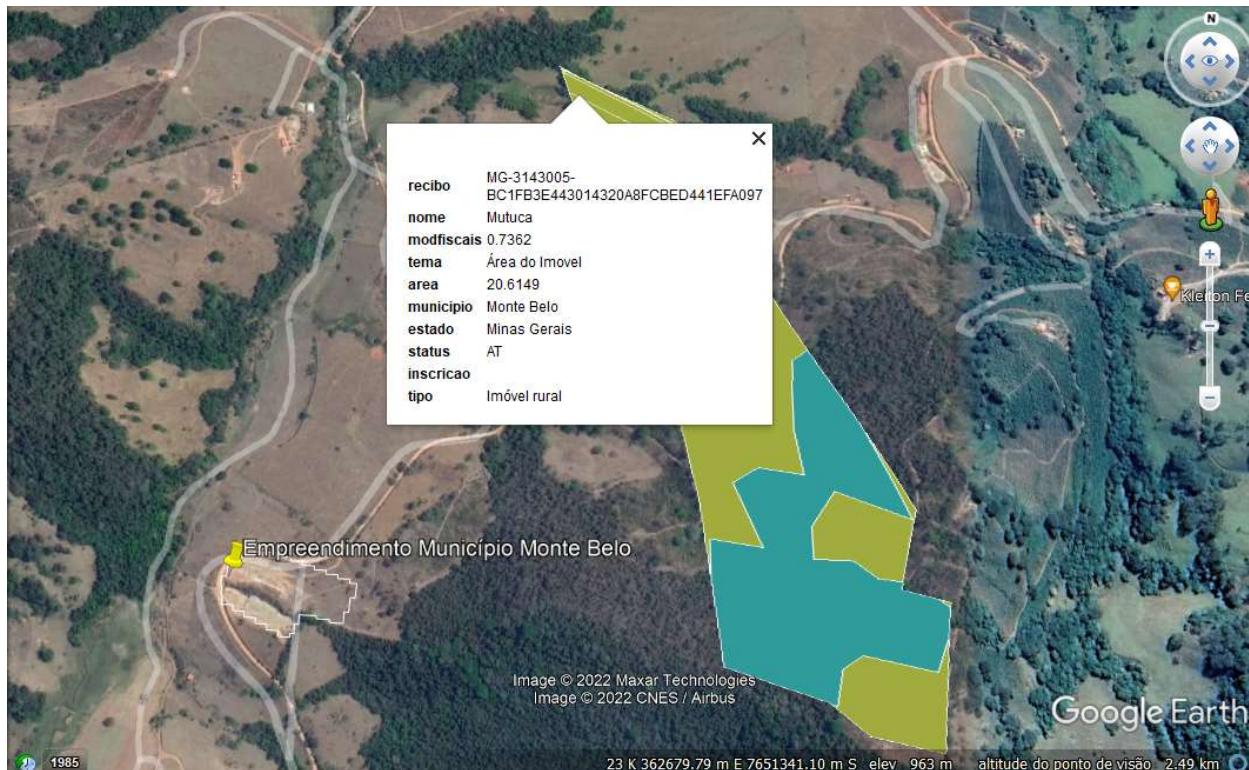
Não foi apresentado planta topográfica ou croqui do uso e ocupação solo da propriedade, somente da localização da poligonal da extração, linha de drenagem e estrada. Através do registro do CAR apresentado referente a matrícula apresentada como comprovação da titularidade, a propriedade encontra-se localizada em área diferente da área do empreendimento, como mostra a imagem abaixo:

Figura 1 – Localização do empreendimento e localização da Matrícula 2608.

Não houve condições de análise da viabilidade ambiental, visto a documentação da planta topográfica estar incompleta e em área diferente da propriedade delimitada no CAR. Além disso, ficou prejudicada a comprovação da titularidade da propriedade do empreendimento.

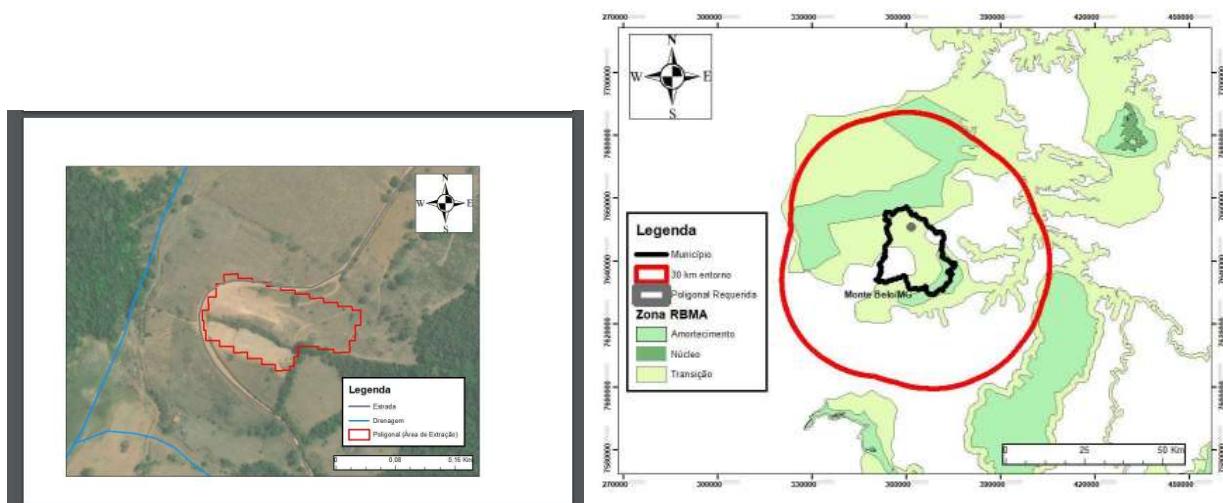
Figura 2 – Planta topográfica / croqui sem grade de coordenadas geográficas e com escala pequena.

O Anexo I do Termo de elaboração de RAS esclarece a necessidade de apresentação da Área de Reserva Legal; Áreas de Preservação Permanente; dentre outros aspectos ambientais relevantes. Em nota ainda orienta que os arquivos deverão ser elaborados em coordenadas geográficas e com escala definida de acordo com a natureza do fenômeno representado.

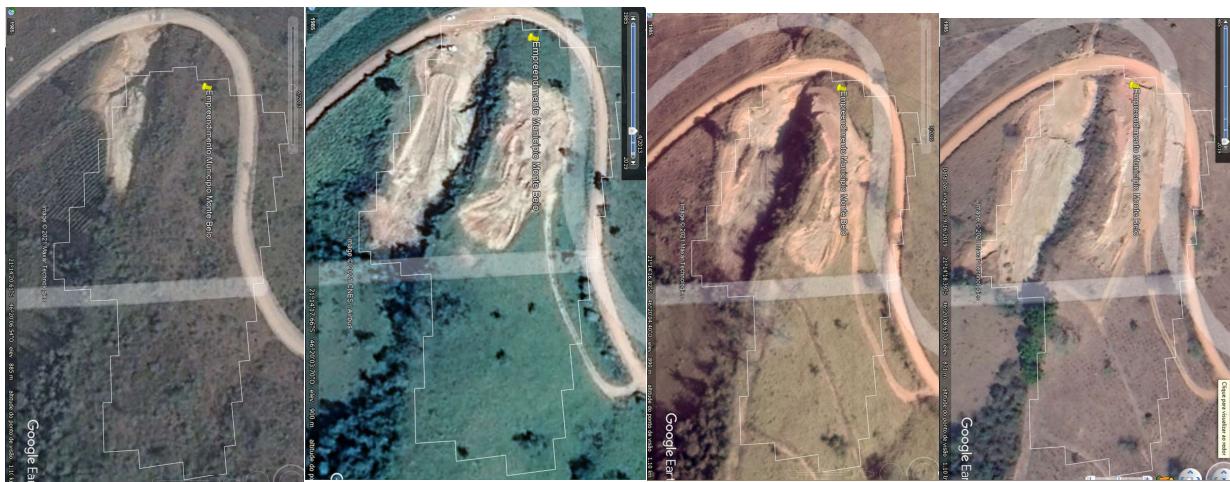
Foi informado no RAS e observado através de imagens de satélite Google Earth, que houve atividade de extração de cascalho anteriormente. Conforme imagem abaixo:

Figura 3 – Imagens históricas da cascalheira, na ordem: jun/2003, abr/2013, jul/2016 e set/2019.

Porém, não foi apresentado licenciamento ambiental para regularização de atividade e nem encontrado na base de dados do SIAM e SLA, busca pelo CNPJ e DNPM. Como o direito mineral é recente de 2021 e não se tem informações de registro anterior, fica prejudicada a

análise fiscalizatória quanto a regularização ambiental passada. Caso o empreendimento possua dados comprobatórios que a atividade minerária fora executada com certificação ambiental no passado, deverá apresentar tal documentação a partir da nova formalização do processo.
