## GOVERNO DO ESTADO DE MINAS GERAIS

Parecer nº 125/FEAM/URA SM - CAT/2024

PROCESSO Nº 1370.01.0015946/2021-20

<b>EMPREENDEDOR:</b> PICO PACO FRANGO LTDA	<b>CNPJ:</b> 25.956.574/0001-69
<b>EMPREENDIMENTO:</b> PICO PACO FRANGO LTDA	<b>CNPJ:</b> 25.956.574/0001-69
<b>MUNICÍPIO:</b> Cambuquira - MG	<b>ZONA:</b> Urbana
<b>COORDENADAS GEOGRÁFICAS (DATUM):</b> WGS 84	<b>LAT/Y</b> 21°51'05" S <b>LONG/X</b> 45°17'20" W

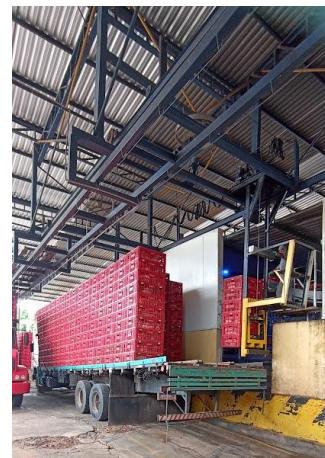
**Foto 02.** Recepção das aves.

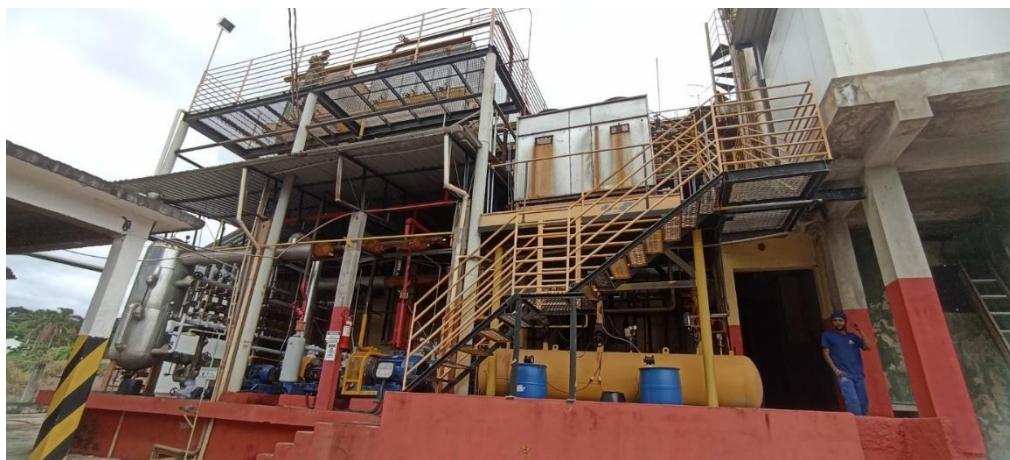
O sistema de refrigeração do empreendimento usa o gás refrigerante amônia e os reservatórios não apresentavam sinais de oxidação e se encontram em local coberto e piso impermeabilizado. Há ainda 4 túneis de congelamento e 2 câmaras frias.

**Foto 03.** Sistema de refrigeração.

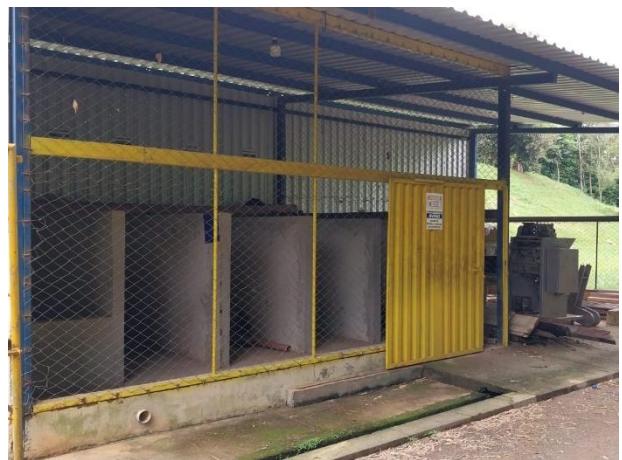
**Foto 05.** Depósito temporário de resíduos sólidos

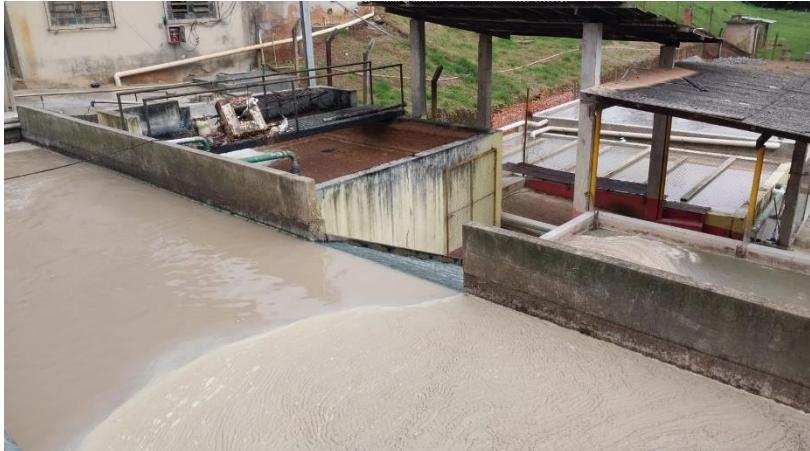
O sistema implantado para tratamento para os efluentes é um processo de Lodos Ativados e consiste de: Tratamento Preliminar composto de: Gradeamento, 3 peneiras estáticas hidrodinâmicas para sólidos grosseiros (penas, vísceras), medidor de vazão Parshall, tanque de equalização operando também para separação de gorduras e sólidos sobrenadantes, sistema de bombeamento, peneira estática para sólidos finos (partículas de tecidos, gorduras e outros).

O tratamento Secundário (Biológico) composto de: Tanque de aeração com 03 aeradores mecânicos de alta rotação por ar injetado, e 03 decantadores secundários, sistema recirculação de lodo e leito de secagem. O sistema biológico produz um lodo totalmente inerte.

**Foto 06.** Sistema de tratamento de efluente líquido.

Os raspadores de superfície recomendados já está em construção, atualmente a raspagem é feita de forma manual no mínimo uma vez ao dia. E o lodo armazenado em caçambas para posterior destinação.

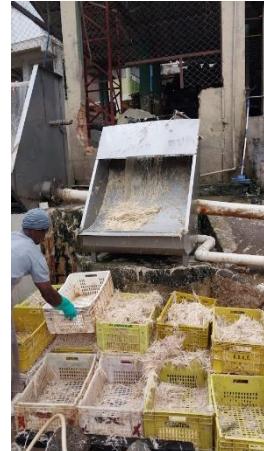
Durante a vistoria foi possível observar o setor da peneira de recepção de penas de aves que não possuía cobertura. Foi realizada a melhoria dessa área após solicitação da URA-SM. Após o recebimento segue para o armazenamento temporário em caixas até chegada do caminhão para destinação final. Para centralização do recebimento das penas será implantada uma esteira de transporte de penas, onde será direcionada ao silo para armazenamento temporário até chegada do caminhão de transporte da empresa para recolhimento e destinação final. O prazo para início implantação da esteira é de 120 dias

**Foto 07.** Recepção das penas
