Parecer Técnico de Licença Ambiental Simplificada (RAS) nº 0543923/2018

PA COPAM Nº: 00259/2000/010/2018	SITUAÇÃO: Sugestão pelo Indeferimento	
EMPREENDEDOR: JSA MINERAÇÃO LTDA	CNPJ: 19.565.878/0001-00	
EMPREENDIMENTO: JSA MINERAÇÃO LTDA	CNPJ: 19.565.878/0001-00	
MUNICÍPIO: Soledade de Minas	ZONA: Rural

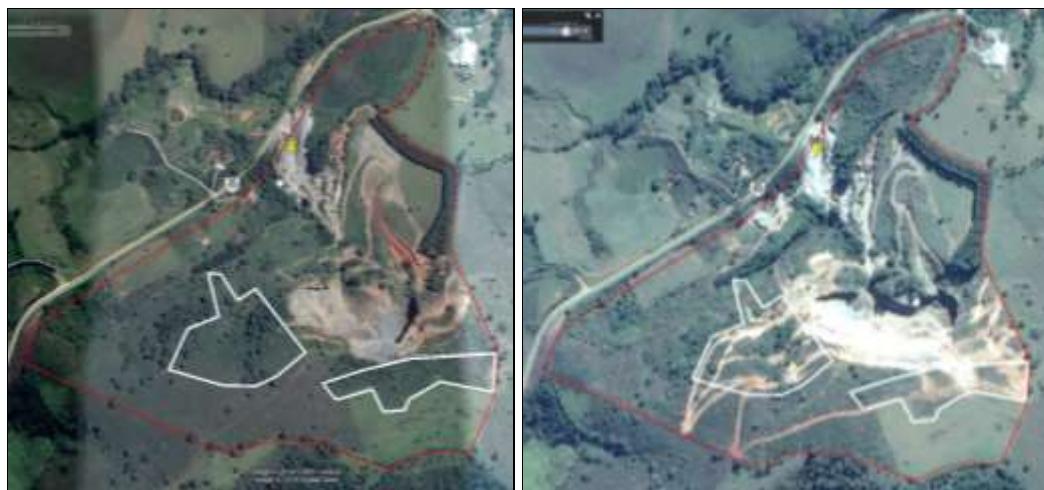
Conforme as imagens da poligonal do empreendimento, fornecida nos estudos e, pelas imagens de satélite fornecidas pelo software Google Earth, foi observado que houve supressão de vegetação nativa em dois fragmentos sem autorização do órgão ambiental competente, como mostra as imagens abaixo:

Imagen 1. Imagens obtidas pelo software Google Earth nas datas de 30 de maio de 2017 e 10 de junho de 2017, respectivamente, anteriormente e após a supressão dos fragmentos.

O DAIA apresentado não abrange a área total intervista, bem como a data registrada pelo software em que ocorreu a intervenção é posterior a data de vencimento do DAIA apresentado. Portanto, foi lavrado auto de infração nº 95924/2018.

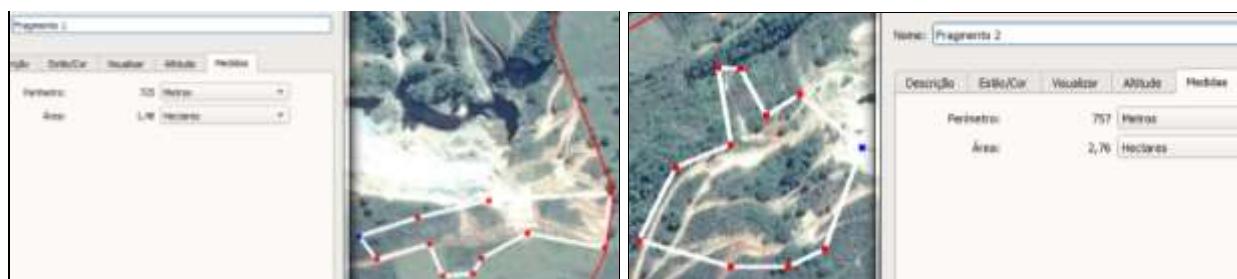
O fragmento 1, sob coordenadas 497.183 / 7.561.702, possui em média 01,48 hectares. O fragmento 2, sob coordenadas 497.100 / 7.561.640 possui em média 02,76 hectares.

Imagen 2. Imagens da estimativa das medições das áreas dos fragmentos.
