SUPRAM LESTE MINEIRO - Diretoria Regional de Regularização Ambiental

Parecer nº 133/SEMAP/SUPRAM LESTE-DRRA/2020

Parecer Técnico de Licença Ambiental Simplificada (RAS) nº 0580707/2020			
PA COPAM Nº: 7835/2007/004/2015	<b>SITUAÇÃO:</b> Sugestão pelo Indeferimento		
EMPREENDEDOR:	La Pietá Mineração Ltda	CNPJ:	07.080.162/0001-26
EMPREENDIMENTO:	La Pietá Mineração Ltda	CNPJ:	07.080.162/0001-26
MUNICÍPIO:	Pavão -MG	ZONA:	Rural
CÓDIGO:	<b>ATIVIDADE OBJETO DO LICENCIAMENTO (DN COPAM 217/2017):</b>	CLASSE	Parâmetro
A-02-06-2	Lavra a céu aberto – Rochas ornamentais e de revestimento	2	Produção bruta 6000m³/ano
A-05-04-6	Pilhas de estéril/rejeito de rochas ornamentais e de revestimento	2	Área útil 2 ha
F-06-01-7	Posto de abastecimento (tanque aéreo)	2	Capacidade de armazenagem de 20m³
COORDENADAS GEÓGRAFICAS: 17°34'52.20"S; 41°01'27.03"O	<b>A N M / D N P M :</b> 833.054/2005 (substância granito)		
<b>Intervenção em Recurso Hídrico:</b> Certidões de uso insignificante nº.62244/2018; 62254/2018; 61174/2018 e 62249/2018	<b>Critério Locacional:</b> Sem incidência de critério locacional

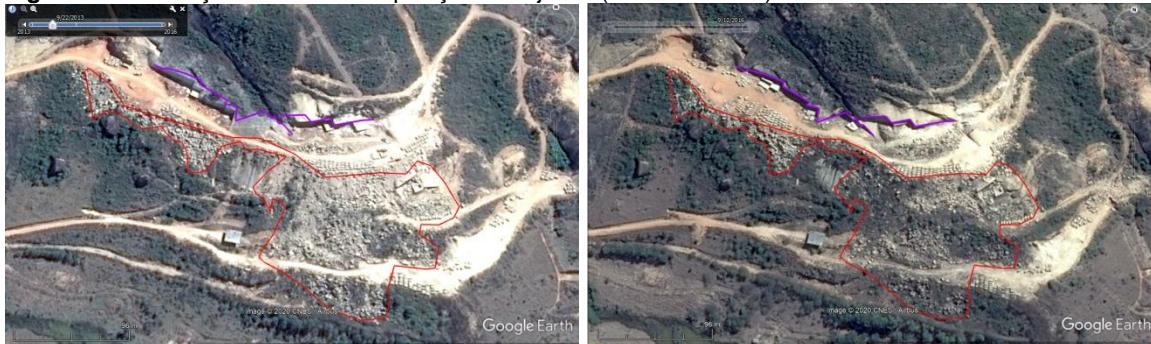
**Figura 1:** Delimitação da área de deposição de rejeitos (Não licenciada).

As imagens de satélite identificam a área de pilha de rejeitos, nas datas de 22/09/2013 e 12/09/2016, onde se verifica a deposição de materiais em área não autorizada (2ha), devido a isto, foi lavrado auto de fiscalização por operar atividade efetiva ou potencialmente poluidora do meio ambiente sem a devida autorização.

Ainda, vale ressaltar que não foram cumpridas as propostas contidas no PRAD, haja vista que, pelo decurso do tempo, a área não encontra-se devidamente recuperada, e há presença de rejeito, não sendo identificada reconformação topográfica. As condicionantes do processo de LP+LI serão discutidas em tópico apartado.

O empreendedor propõe novas áreas para desenvolvimento da atividade de pilha. Porém, devido ao empreendimento se encontrar em fase de operação corretiva, é passível apenas a regularização das atividades já desenvolvidas na ADA informada. Neste caso, e conforme solicitado na reiteração de SIC, a área de pilha a ser regularizada, corresponde à área onde já existe a deposição de materiais, o que não foi acatado pelo empreendedor.
