PARECER ÚNICO Nº 0174838/2017

<b>INDEXADO AO PROCESSO:</b> Licenciamento ambiental	<b>PA COPAM:</b> 8282/2010/004/2014	<b>SITUAÇÃO:</b> Sugestão pelo Deferimento
<b>FASE DO LICENCIAMENTO:</b> Licença de Operação Corretiva		<b>VALIDADE DA LICENÇA:</b> 10 anos

<b>EMPREENDEDOR:</b> Eduardo Jorge de Andrade	<b>CNPJ:</b> 000.574.906-94		
<b>EMPREENDIMENTO:</b> Eduardo Jorge de Andrade - Fazenda Pantanal	<b>CNPJ:</b> 000.574.906-94		
<b>MUNICÍPIO (S):</b> Piranga	<b>ZONA:</b> Rural		
<b>COORDENADAS GEOGRÁFICA (DATUM):</b>	<b>LAT/Y</b> 20° 40' 34" <b>LONG/X</b> 43° 13' 17"		
<b>LOCALIZADO EM UNIDADE DE CONSERVAÇÃO:</b>			
<input checked="" type="checkbox"/> INTEGRAL	<input type="checkbox"/> ZONA DE AMORTECIMENTO	<input type="checkbox"/> USO SUSTENTÁVEL	<input checked="" type="checkbox"/> NÃO
<b>BACIA FEDERAL:</b> Rio Doce	<b>BACIA ESTADUAL:</b> Rio Piranga		
<b>UPGRH:</b> DO1	<b>SUB-BACIA:</b> Córrego Mata Onça		
<b>CÓDIGO:</b>	<b>ATIVIDADE OBJETO DO LICENCIAMENTO (DN COPAM 74/04):</b>		
G-02-04-6	Suinocultura Ciclo Completo		
G-02-10-0	Bovinocultura de Corte Extensivo		
G-03-02-6	Silvicultura		
<b>CONSULTORIA/RESPONSÁVEL TÉCNICO:</b> Sérgio Gustavo Azevedo Barbosa Rodrigo de Castro Per

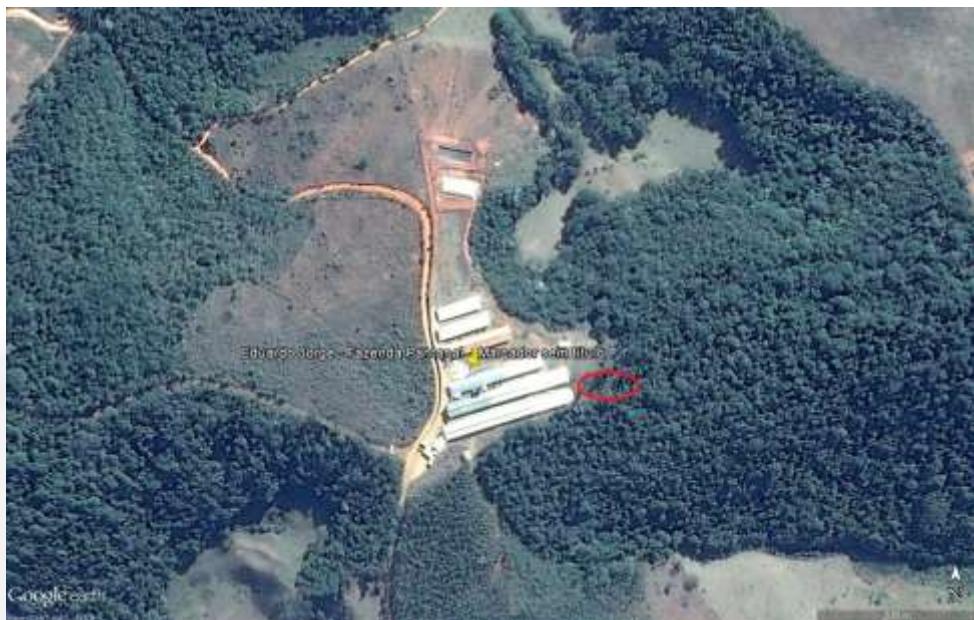
Imagen de 2014

Verificamos através das imagens satélite que ocorreu supressão de um fragmento de vegetação de mata atlântica, sem autorização, para a construção de um galpão da suinocultura de aproximadamente 655 m<sup>2</sup>, como podemos observar nas imagens abaixo:

Deverá também ser removido o galpão construído no local onde ocorreu a supressão e recuperada a área suprimida, conforme condicionante estabelecida no Anexo I deste Parecer Único.

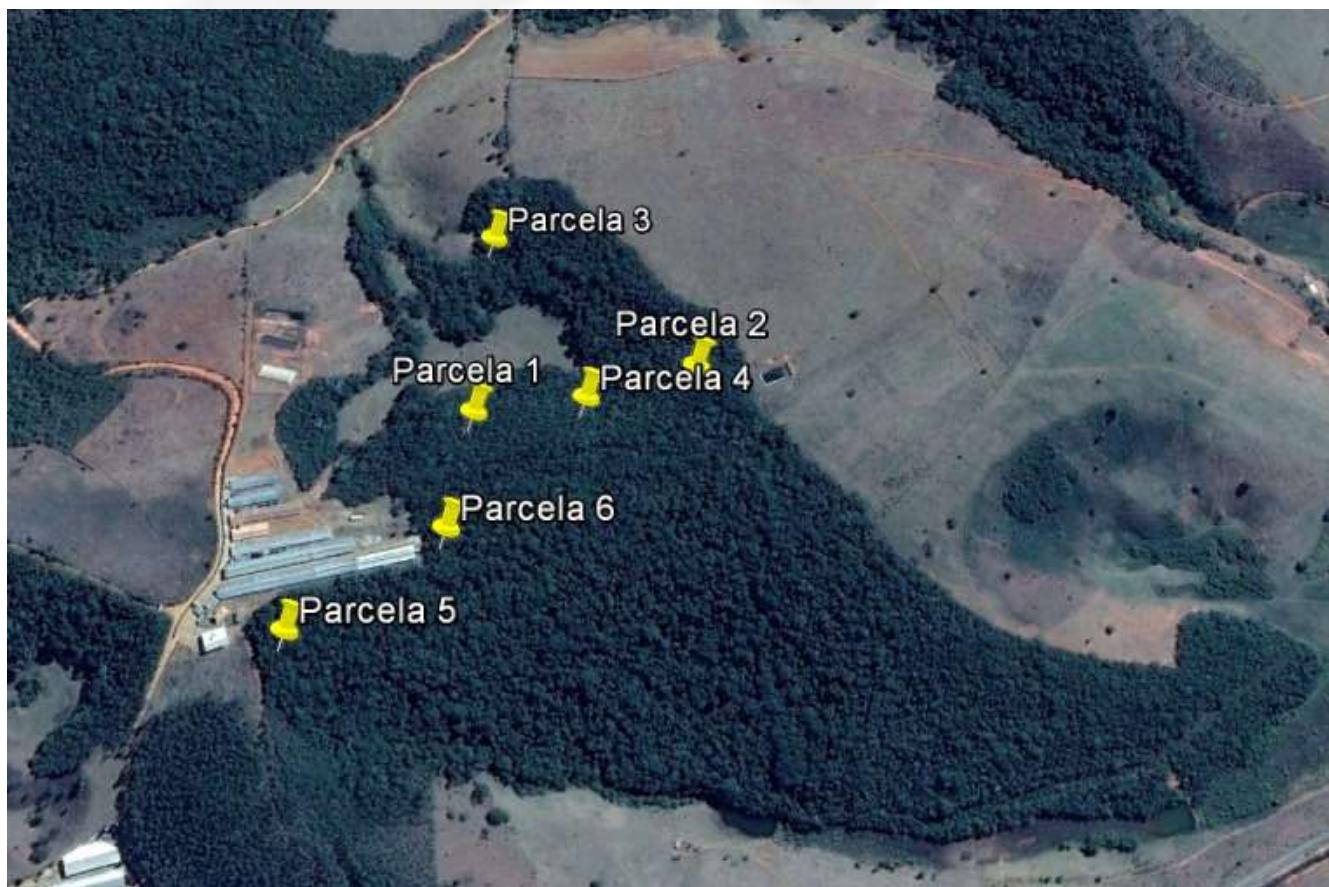
Foram lançadas 6 parcelas amostrais, de 500 m<sup>2</sup> cada uma, na vegetação remanescente. As coordenadas geográficas (UTM Córrego Alegre, Zona 23 K) das parcelas estão listadas a seguir:

Parcelas lançadas para elaboração do inventário florestal.

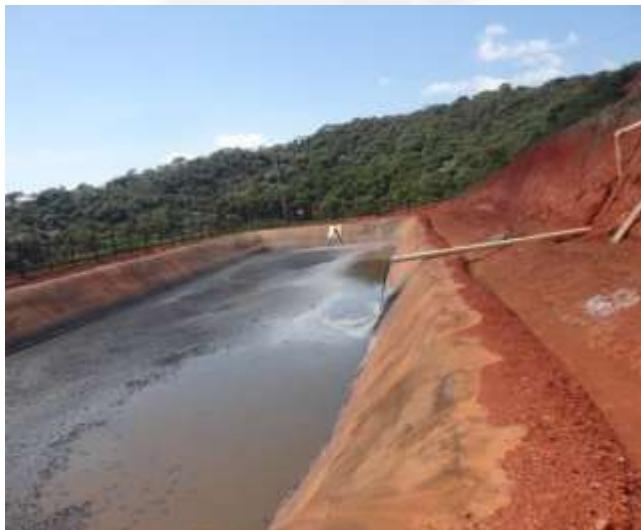
A forma de tratamento da granja pantanal é composta por uma rede coletora, caixa de passagem, caixa de decantação, biodigestor, lagoa facultativa e uma bomba e tubulações para encaminhar o efluente para a área de fertirrigação. A área de pastagem disponível para fertirrigação é de 8,3740 hectares do proprietário e 30 hectares de área de pastagens do vizinho, através de um contrato de arrendamento que consta nos autos do processo.

Figura 1: Lagoa impermeabilizada

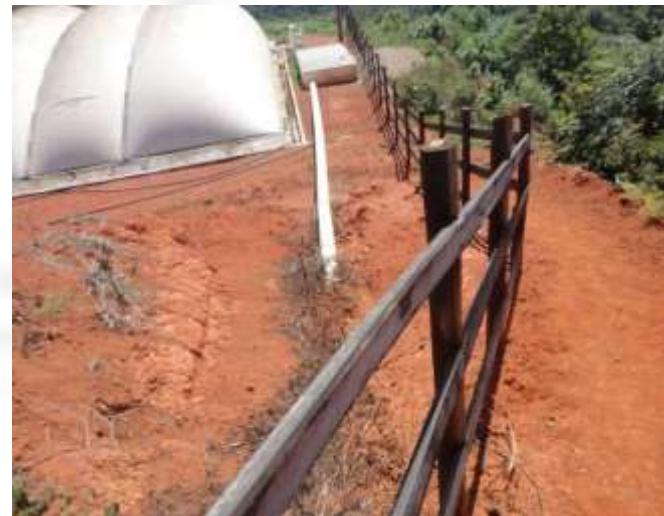
Figura 2: Biodigestor

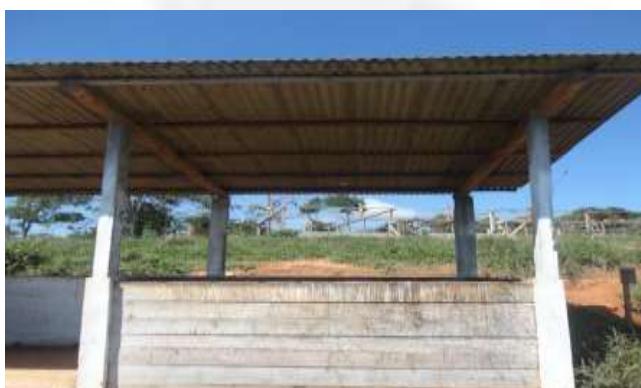
Os animais mortos (suínos e bovinos) são encaminhados para composteira de 108 m<sup>3</sup> de volume, divididos em 4 baías de 27m<sup>3</sup> de forma facilitar a manutenção e limpeza.

Figura 3: Composteira

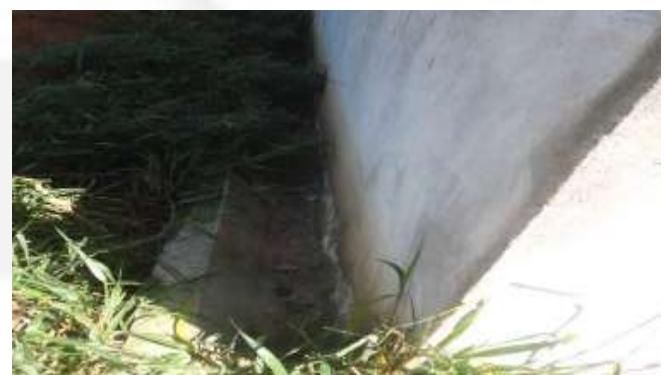
Figura 4: Coletor de chorume da composteira
