Parecer nº 29/SEMAP/SUPRAM MATA-DRRA/2023				
Processo SEI Nº: 1370.01.0056955/2022-29 (66244489)				
INDEXADO AO PROCESSO:		Nº SLA	SITUAÇÃO:	
Licenciamento ambiental		4031/2022	Sugestão pelo Deferimento	
FASE DO LICENCIAMENTO:		Licença de operação corretiva-LOC, na modalidade LAC1.	VALIDADE DA LICENÇA: 10 anos	
PROCESSOS VINCULADOS CONCLUÍDOS:		PORTARIA	SITUAÇÃO:	
Outorga – poço tubular		2006129/2020	Vigente	
Outorga- poço tubular		2006126/2020	Vigente	
EMPREENDEDOR:		Magdá Mauricia de Oliveira Teixeira	CPF:	064.498.756-15
EMPREENDIMENTO:		Granja do Malhado	CPF:	064.498.756-15
MUNICÍPIO (S):		Guaraciaba	ZONA:	Rural
COORDENADAS GEOGRÁFICAS (DATUM): SAD 69		LAT/Y	20°34'28"	LONG/X
CRITÉRIO LOCACIONAL INCIDENTE: Localização prevista em Reserva da Biosfera, excluídas as áreas urbanas				
LOCALIZADO EM UNIDADE DE CONSERVAÇÃO:				
	INTEGRAL	ZONA DE AMORTECIMENTO	USO SUSTENTÁVEL	<input checked="" type="checkbox"/> NÃO

1 Resumo.

O empreendimento Granja do Malhado atua no setor de suinocultura, exercendo sua atividade no município de Guaraciaba. Em 09/11/2022, foi formalizado, na SUPRAM ZM, o processo administrativo de licenciamento ambiental de nº 4031/2022, para a fase de Licença de ope

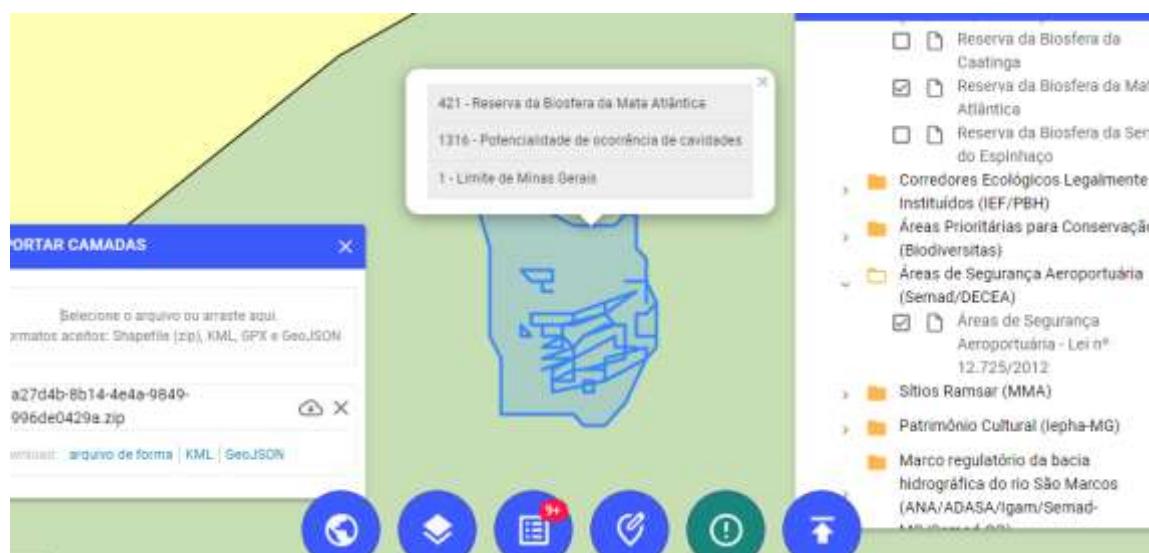
Imagen 2: Fonte: IDESISEMA.

O empreendimento não está localizado dentro de Área de Segurança Aeroportuária (ASA), conforme pesquisa realizada no <http://idesisema.meioambiente.mg.gov.br/#>.

Sendo o IDE, <http://idesisema.meioambiente.mg.gov.br/>, o empreendimento está localizado dentro da área da Reserva da Biosfera da Mata Atlântica conforme pode se observar na imagem acima (imagem 2). Foi apresentado estudo conforme Termo de Referência-SEMAP, referente ao critério locacional “Reserva da Biosfera da Mata Atlântica – Área de Transição”; conclusivo pela NÃO interferência danosa da atividade sobre a Reserva da Biosfera da Mata Atlântica. Segundo o próprio IDE SISEMA, a potencialidade de ocorrência de Cavidades é média.

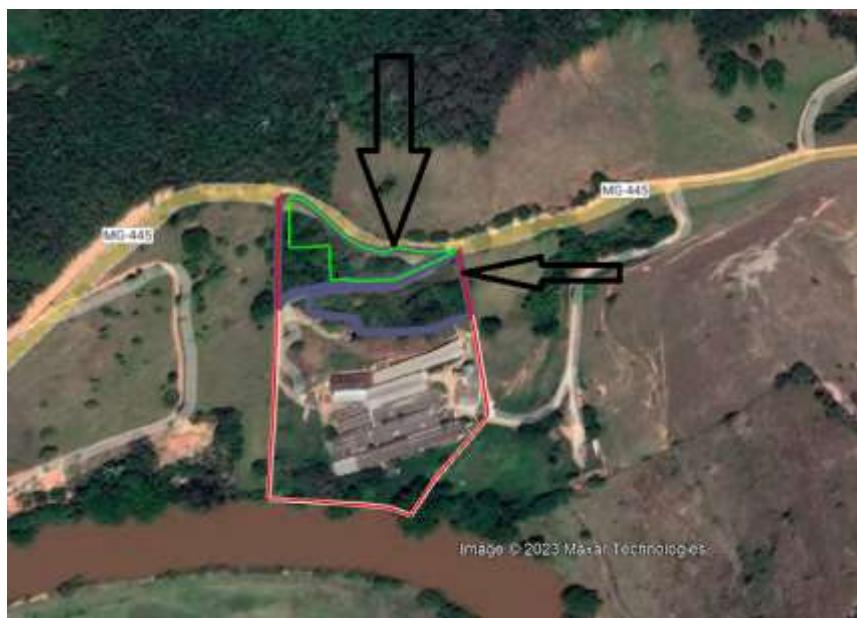
Imagen 3: Fonte: CAR da Granja do Malhado.

Dessa forma, são essas as informações possíveis de análise de acordo com a legislação vigente. As áreas de reserva legal do empreendimento que foram demarcadas no CAR estão indicadas na imagem abaixo.

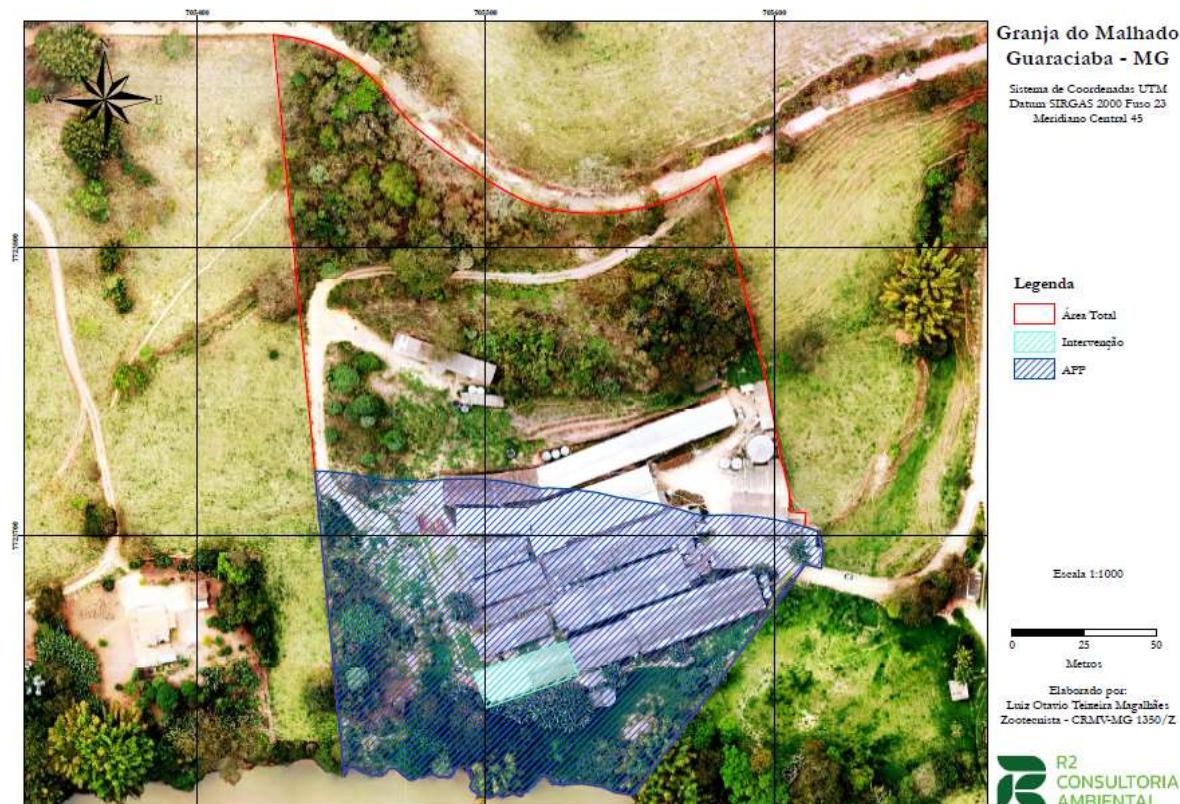
A exceção consiste na ampliação de uma edificação 450m², conforme delimitado na planta planialtimétrica e verificado em imagens obtidas no aplicativo *Google Earth* – coordenadas geográficas lat./long. 20° 34' 27,3" S / 43° 01' 42,2" W. Trata-se de parte de um galpão que abriga animais na fase de recria e terminação com área de 450 m², construída em data posterior a 22/07/2008. Tal fato motivou a lavratura do Auto de Infração nº 141530/2019, em 11/06/2019, em desfavor do empreendedor.

Imagen 3: fonte Identificador 85471 IC – SLA
Em verde: galpão construído posterior a 22/07/2008
Em azul: edificações já regularizadas.

Oportuno informar que na documentação anexa aos autos, encontra-se Plano de Recuperação de Área Degradada (PRAD), abordando o processo de remoção da estrutura e recuperação da área indicada, propondo um cronograma de execução das atividades, que deverá ser seguido pelo empreendedor.

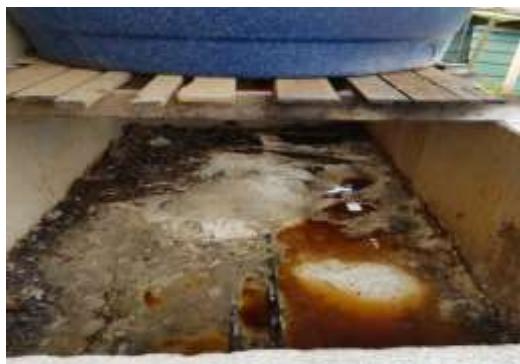
A remoção da fração sólida dos dejetos (tratamento primário) é feita através de desarenador e peneira estática hidrodinâmica, sendo que todos volumes dos sólidos são separados e armazenado em local apropriado para posterior comercialização e/ou doação a produtores rurais da região. Todo o volume de efluentes líquidos gerado é direcionado ao sistema de tratamento físico químico (flotador).

Foto 1: Desanerador

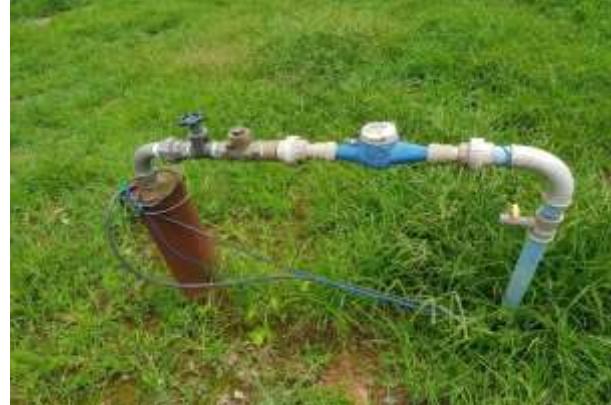
A propriedade onde está inserido o empreendimento pertence à Bacia Federal do Doce e Bacia Estadual do Rio Piranga. O empreendimento Granja do Malhado tem como fontes de abastecimento de água duas (02) captações subterrâneas através de poço tubular profundo, as quais funcionam de forma alternada e encontram-se devidamente outorgadas pelas portarias 2006126/2020 e 2006129/2020, cujas condições de captação são detalhadas no quadro abaixo:

Foto 2: poço tubular

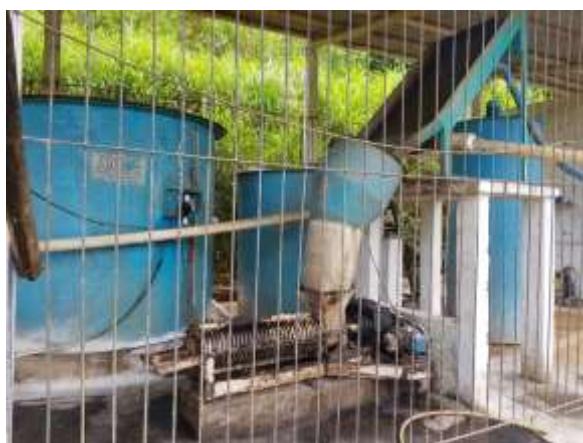
O flotador físico-químico opera com capacidade de tratamento da ordem de 10 m³/hora, sendo composto por tanque de flotação constituído por plástico reforçado com fibra de vidro, com volume útil da ordem de 4,8 m³, o qual é dotado de raspador de superfície para retirada do resíduo sólido coagulado e saída para efluente tratado.

O equipamento descrito possui como principais acessórios um compressor com vazão de 283 l/min, reservatório de 150 l com acionamento elétrico e potência de 2 cv, um tanque para armazenamento de solução coagulante, um tanque para armazenamento de produtos químicos utilizados no processo de floculação (sulfato ou policloreto de alumínio), bombas dosadoras para solução floculante; tanque de armazenamento de solução floculante (polímero floculante) dotado de agitador e por fim uma bomba dosadora para solução floculante.

Foto 3: flotador

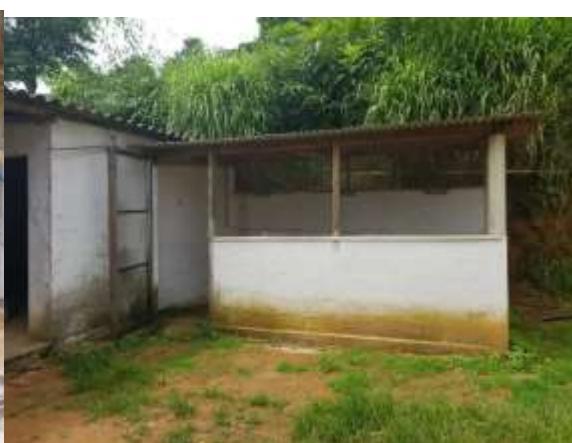
Os resíduos gerados, como lixo doméstico, papel e papelão são separados no depósito de resíduo temporário – DTR, conforme normatização pertinente, sendo recolhidos pelo serviço de coleta da Prefeitura Municipal de Guaraciaba, devidamente regularizado conforme certificado LAS/Cadastro nº 4095, válido até 17/08/2031.

Foto 4: Deposito de resíduo
