PARECER ÚNICO Nº 0450253/2023 (SIAM)

INDEXADO AO PROCESSO: Licenciamento Ambiental	PROCESSO SIAM: 023/1996/005/2017	SITUAÇÃO: Sugestão pelo Deferimento	
FASE DO LICENCIAMENTO: Renovação de Licença de Operação – RenLO		VALIDADE DA LICENÇA: 10 anos	
EMPREENDEDOR: Mineração São José da Lagoa Ltda.	CNPJ: 19.797.349/0001-24		
EMPREENDIMENTO: Mineração São José da Lagoa Ltda.	CNPJ: 19.797.349/0001-24		
MUNICÍPIO(S): Curvelo/MG	ZONA: Rural		
COORDENADAS GEOGRÁFICA (DATUM): WGS 84 LAT/Y 19°13'28" LONG/X 44°37'53"			
LOCALIZADO EM UNIDADE DE CONSERVAÇÃO: <input type="checkbox"/> INTEGRAL <input type="checkbox"/> ZONA DE AMORTECIMENTO <input type="checkbox"/> USO SUSTENTÁVEL <input checked="" type="checkbox"/> NÃO			
BACIA FEDERAL: Rio São Francisco UPGRH: SF5		BACIA ESTADUAL: Rio das Velhas SUB-BACIA: Rio Paraopeba	
CRITÉRIOS LOCACIONAIS • Não há critérios locacionais incidentes			
CÓDIGO:	ATIVIDADE OBJETO DO LICENCIAMENTO (DN COPAM 74/2004):	CLASSE	CRITÉRIO LOCACIONAL

O empreendimento Mineração São José da Lagoa Ltda. atua no setor de mineração no município Curvelo/MG. Em 01/12/2017 foi formalizado, na SUPRAM Central Metropolitana, o Processo Administrativo COPAM nº 023/1996/005/2017, pa

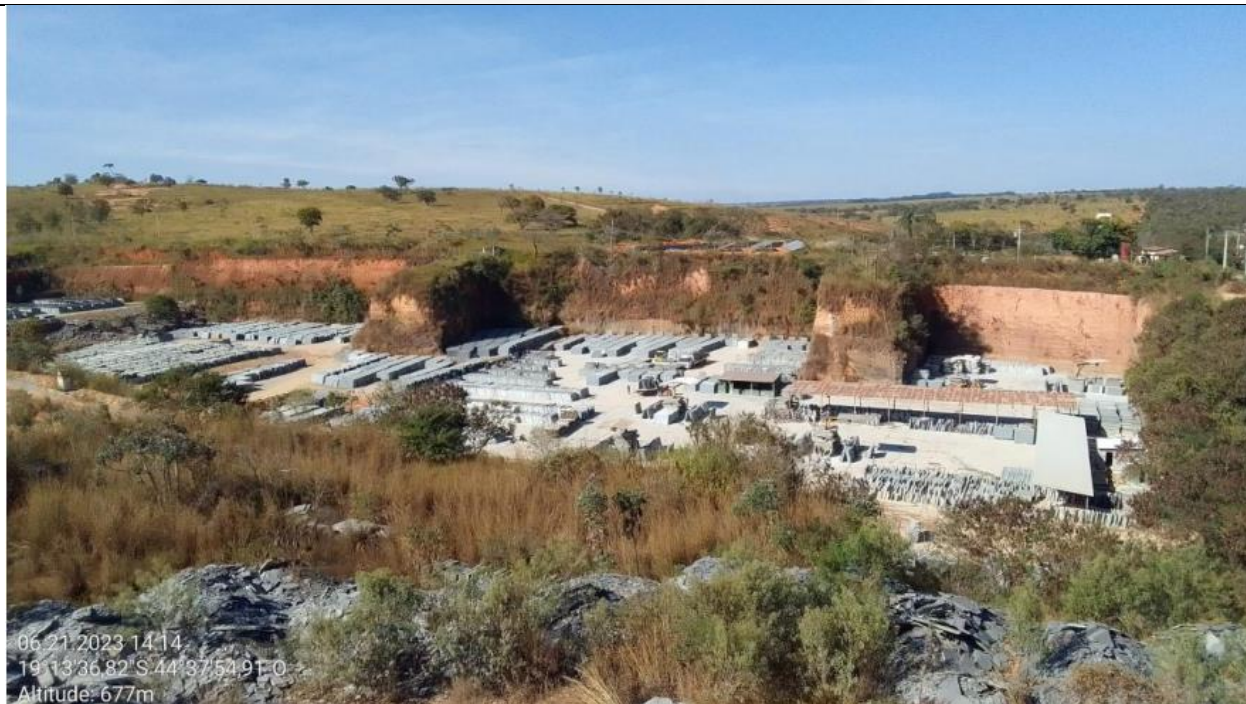
Foto 1. Área de estoque da ardósia cortada

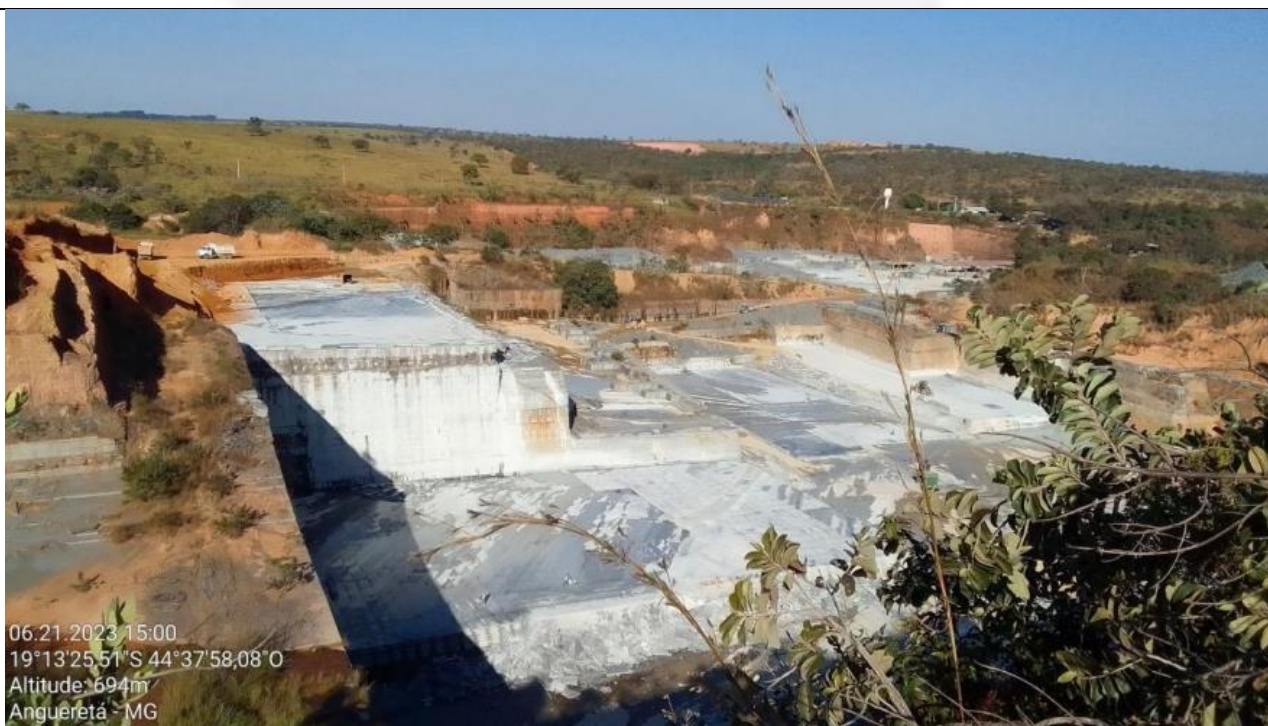
Foto 2. Frente de lavra ativa

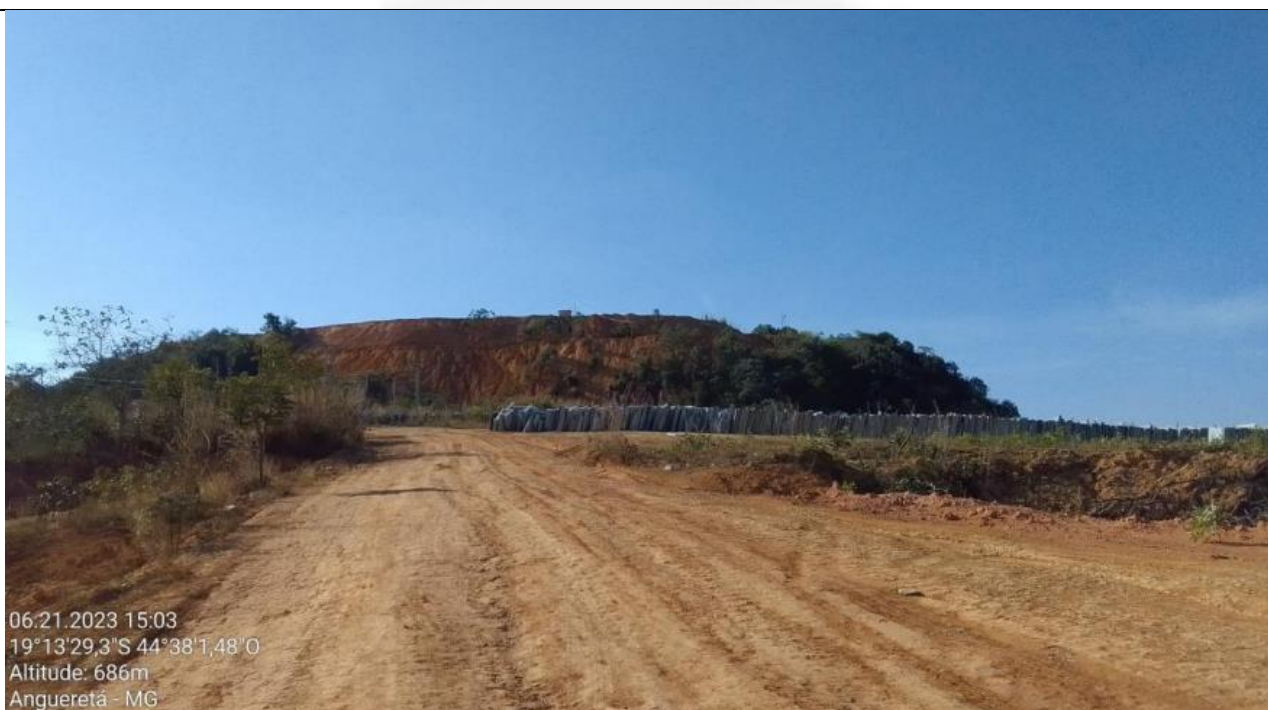
Foto 3. Estrada interna e pilha de estéril ao fundo

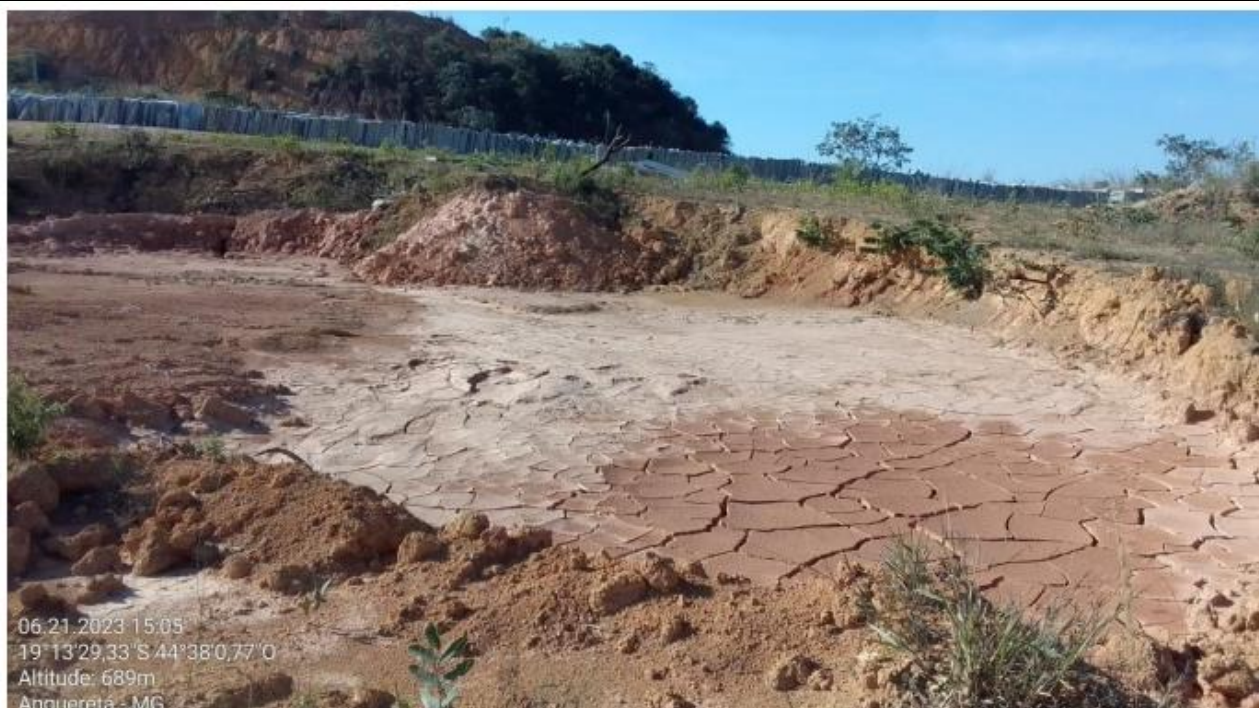
As águas pluviais incidentes são direcionadas para mini-bacias “sumps” escavadas em solo. Este sedimento contém os sedimentos que sofrem precipitação pela ação da gravidade. Quando os sumps estão cheios é feita a limpeza e os sedimentos depositados nas pilhas de estéril e rejeito. O empreendimento possui 4 sumps localizados nas coordenadas geográficas: sump 1 - 19°13'21.86"S, 44°37'44.61"W; sump 2 - 19°13'27.58"S, 44°37'48.95"W; sump 3 - 19°13'22.71"S, 44°38'2.78"W; sump 4 - 19°13'30.09"S, 44°38'2.06"W.

Foto 4. "Sump" de drenagem
