PARECER Nº 3038/2020 (SLA)			
<b>INDEXADO AO PROCESSO:</b> Licenciamento Ambiental		<b>PROCESSO SLA:</b> 3038/2020	<b>SITUAÇÃO:</b> Sugestão pelo Deferimento
<b>FASE DO LICENCIAMENTO:</b> Licença de Operação Corretiva - LOC			<b>VALIDADE DA LICENÇA:</b> 10 anos
<b>PROCESSOS VINCULADOS CONCLUÍDOS:</b>	<b>PA COPAM:</b>		<b>SITUAÇÃO:</b>
Outorga	Portaria de Outorga Coletiva 674/2020		Outorga deferida
Uso Insignificante	109173/2019		Cadastro Efetivado
<b>EMPREENDEDOR:</b> João Cornélio Henrique Michels			<b>CPF:</b> 393.079.300-82
<b>EMPREENDIMENTO:</b> Fazenda Vereda dos Buritis			<b>CPF:</b> 393.079.300-82
<b>MUNICÍPIO:</b> Unai			<b>ZONA:</b> Rural
<b>COORDENADAS GEOGRÁFICA (DATUM):</b> LAT/X 15° 48' 17" LONG/X 46° 41' 08"			
<b>BACIA FEDERAL:</b> Rio São Francisco		<b>BACIA ESTADUAL:</b> Rio Urucuia	
<b>UPGRH:</b> SF8 - Região da Bacia do Rio Urucuia		<b>SUB-BACIA:</b> Córrego Bebedouro	
<b>CÓDIGO:</b>	<b>ATIVIDADE OBJETO DO LICENCIAMENTO (DN COPAM 74/04):</b>		<b>CLASSE</b>

Formalizou-se junto à Superintendência Regional de Meio Ambiente Noroeste de Minas – SUPRAM NOR, em 03/08/2020, o processo SLA nº 3038/2020 de Licença de Operação em Caráter Corretivo (LOC) do empreendimento F

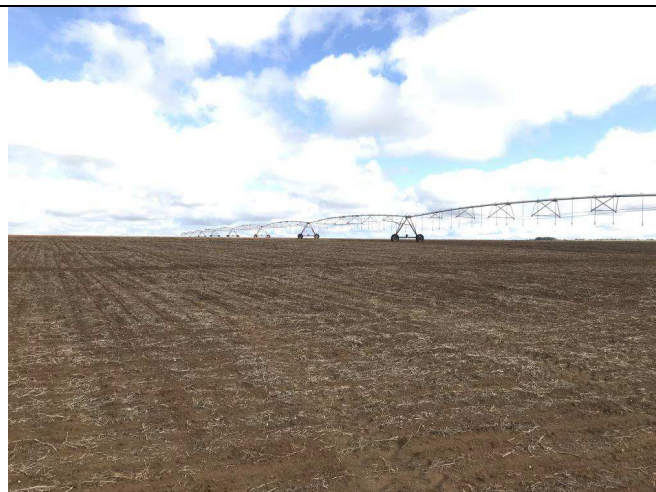
**Foto 01.** Área de lavoura

A atividade principal da propriedade é o cultivo de 515,98 ha de culturas anuais (soja, milho e feijão), sendo 388 ha irrigados e 127,98 ha em regime de sequeiro. A área irrigada é composta por 4 pivôs (102 ha, 104,00 ha, 74 ha e 108 ha).

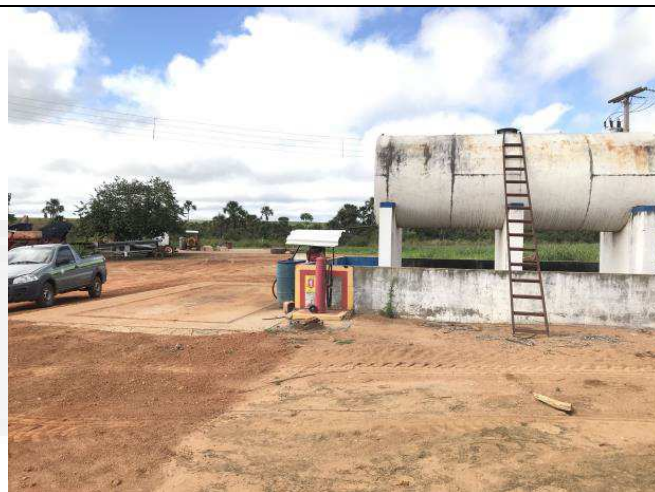
**Foto 02.** Ponto de abastecimento

O ponto de abastecimento é uma atividade do empreendimento não passível de licenciamento e possui Certidão de dispensa.
