PARECER ÚNICO Nº 1337384/2016 (SIAM)

INDEXADO AO PROCESSO: Licenciamento Ambiental	PA COPAM: 00207/2004/005/2016	SITUAÇÃO: Sugestão pelo Indeferimento
FASE DO LICENCIAMENTO: Licença de Operação – LO

RELATÓRIO DE VISTORIA: 071/2016	DATA: 19/10/2016

O empreendimento **PICORÓ AUTO POSTO LTDA - ME**, inscrito no CNPJ 05.642.535/0001-80 está localizado Rodovia MG 449, entroncamento com a Rodovia BR 491 Arceburgo-Guaranésia, km 53, zona rural, abrangendo os municípios de Monte Santo de Minas e Guaxupé, CEP 37.820-000, coordenadas: latitude 21° 18' 33" S e longitude 46° 56' 03" O.

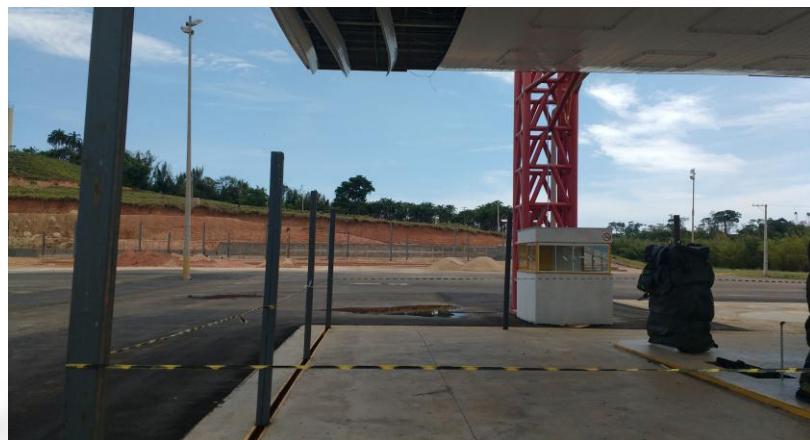
FIGURA 02 – Pontos de obstrução das canaletas

Observou-se em vistoria técnica, Relatório de Vistoria nº 071/2016, que o empreendimento possui pista de abastecimento, com piso concretado circundado por canaletas que estavam obstruídas em alguns pontos por estruturas soldadas às mesmas (FIGURA 02), e sob a projeção da cobertura metálica com partes da forração caindo (FIGURAS 03 e 04).

Também se verificou em vistoria técnica a inadequação de condições básicas na pista de abastecimento como o funcionamento correto das canaletas, estando estas obstruídas em alguns pontos. Observou-se que a projeção da cobertura metálica, a qual estava caindo em algumas partes e que a área de abastecimento dos tanques não possuía cobertura, bem como que as bocas de descarga dos tanques estavam TODAS enferrujadas.

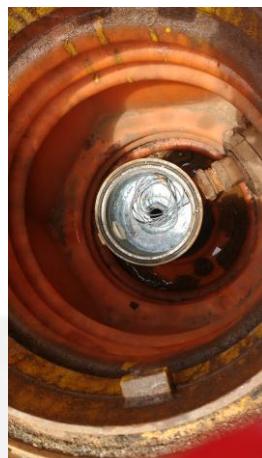
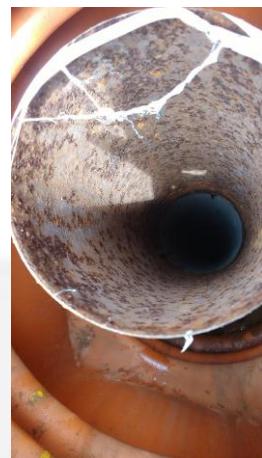
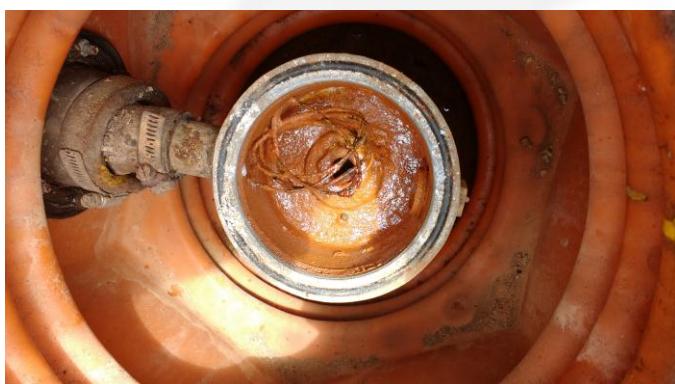
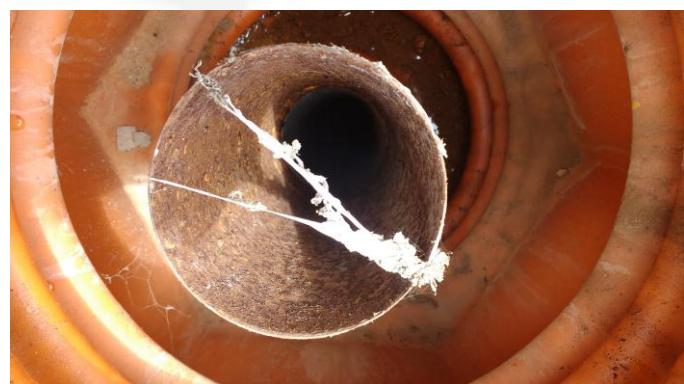
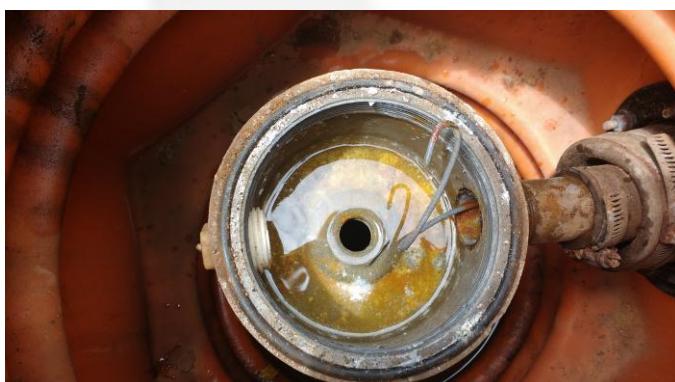
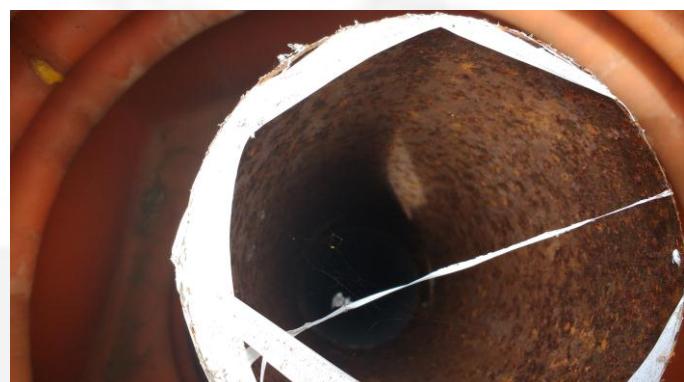
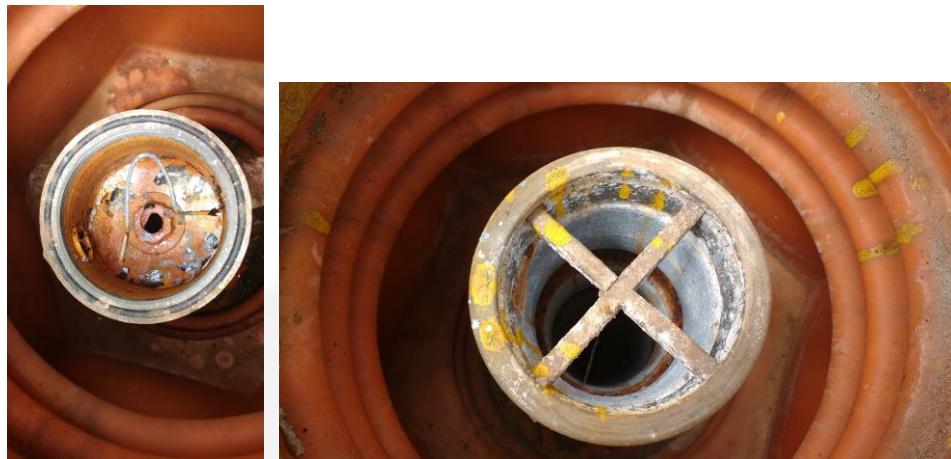
FIGURAS 05 à 12 – Bocas de descarga dos tanques

Observou-se também em vistoria, ao **PICORÓ AUTO POSTO LTDA – ME**, que as bocas de descarga dos tanques apesar de possuirem bacias de contenção em suas bases, estavam TODAS enferrujadas (FIGURAS 05 à 12) e com sinais de corrosão. Não foi possível observar dentro das bombas, pois estas estavam cobertas por lona preta e amarradas por cordas. Não foi possível vistoriar a boca de visita dos tanques.

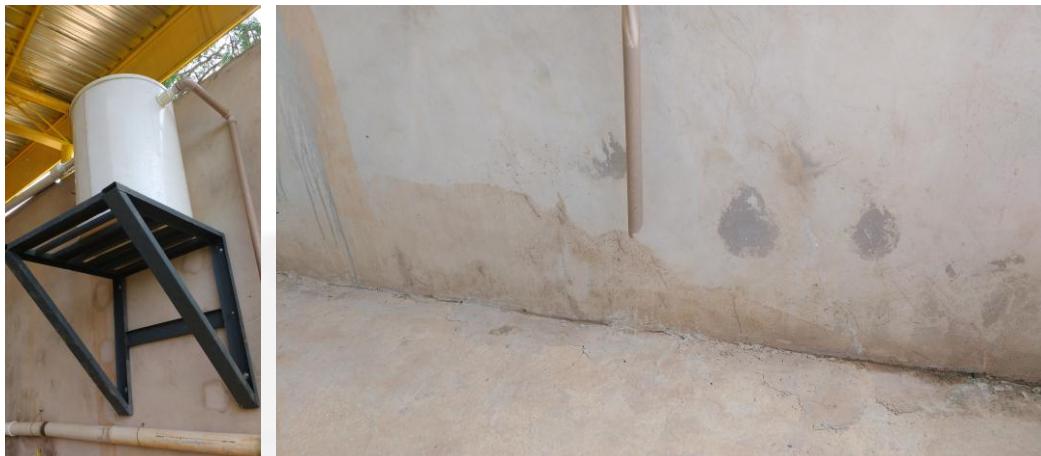
FIGURAS 13 e 14 - Caixa Separadora de Água e Óleo – SAO e tubulação direcionada para o chão

Medidas mitigadoras: O efluente industrial gerado na pista de abastecimento do **PICORÓ AUTO POSTO LTDA – ME** é recolhido nas canaletas, a quais estavam obstruídas em alguns pontos, e em seguida encaminhado para uma pequena Caixa Separadora de Água e Óleo – SAO, segundo informado, entretanto, não foi entregue ao órgão ambiental dimensionamento desta caixa. Também foi observado em vistoria, Relatório de Vistoria nº 071/2016, que a Caixa

Separadora de Água e Óleo – SAO não possui sistema de coleta de óleo nem destinação da água, estando a tubulação direcionada para o chão (FIGURAS 13 e 14).

Um outro ponto a se ressaltar é que não há demonstração no processo de que a Caixa Separadora de Água e Óleo – SAO e o sistema de tratamento de efluentes sanitários serão capazes de atender a demanda do empreendimento.

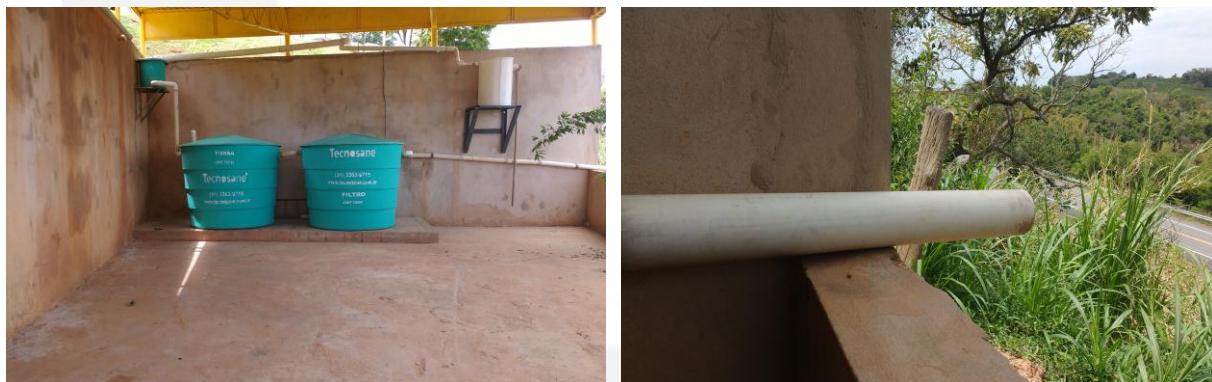
FIGURAS 15 e 16 – Tanque Séptico, Filtro Anaeróbio e tubulação direcionada para o solo

O efluente sanitário gerado no empreendimento é direcionado, segundo informado em vistoria, para um sistema de tratamento composto de Tanque Séptico seguido de Filtro Anaeróbio, o qual não possui destinação para a saída da água tratada, sendo a tubulação direcionada para o solo, e do solo o efluente pode escorrer para a rodovia. (FIGURAS 15 e 16).

Foi informado no processo anterior, Processo Administrativo PA Nº 00207/2004/003/2013 (**Licença de Instalação em Caráter Corretivo – LIC**), que o **PICORÓ AUTO POSTO LTDA – ME** destinaria seus efluentes sanitários tratados e a água proveniente da Caixa Separadora de Água e Óleo – SAO para um sumidouro, entretanto, este não foi instalado, segundo informado em vistoria.
