PARECER ÚNICO N° 0641631/2018 (SIAM)

INDEXADO AO PROCESSO:	PA COPAM:	SITUAÇÃO:
Licenciamento Ambiental	21381/2011/006/2017	Sugestão pelo DEFERIMENTO
FASE DO LICENCIAMENTO:	Revalidação da Licença de Operação - REVLO	VALIDADE DA LICENÇA: 8 anos
PROCESSOS VINCULADOS CONCLUÍDOS:	PA COPAM:	SITUAÇÃO:
Outorga (Poço Tubular Profundo)	19180/2017	Sugestão pelo DEFERIMENTO

O presente Parecer Único refere-se à análise do processo de Revalidação da Licença de Operação – RevLO, do empreendimento Alpargatas S/A, cuja atividade principal é a fabricação de sandálias de borracha, conhecidas no mercado e por seus consumidores como sandálias Havaianas.

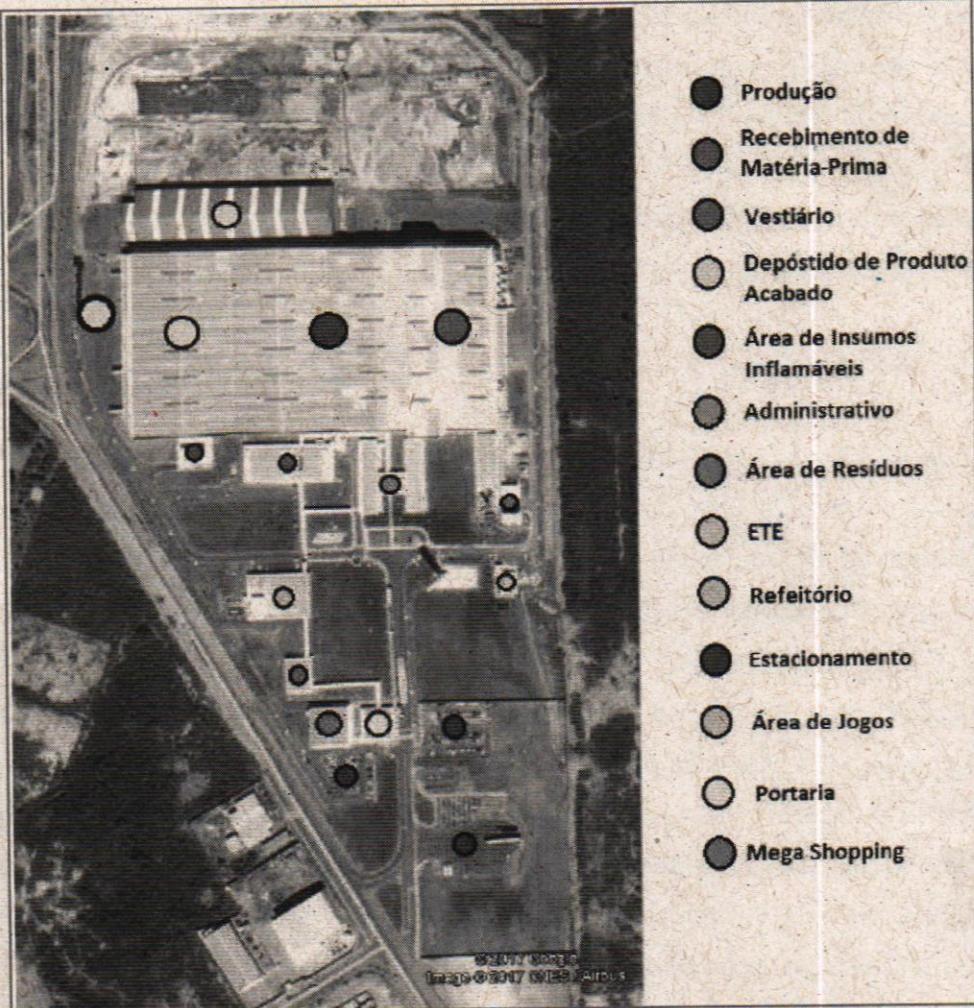
Layout do empreendimento. Fonte: RADA.

De acordo com o RADA, todas as áreas do terreno permanecem inalteradas, com apenas a instalação de duas tendas para armazenamento de produtos acabados, em área já declarada como área útil.

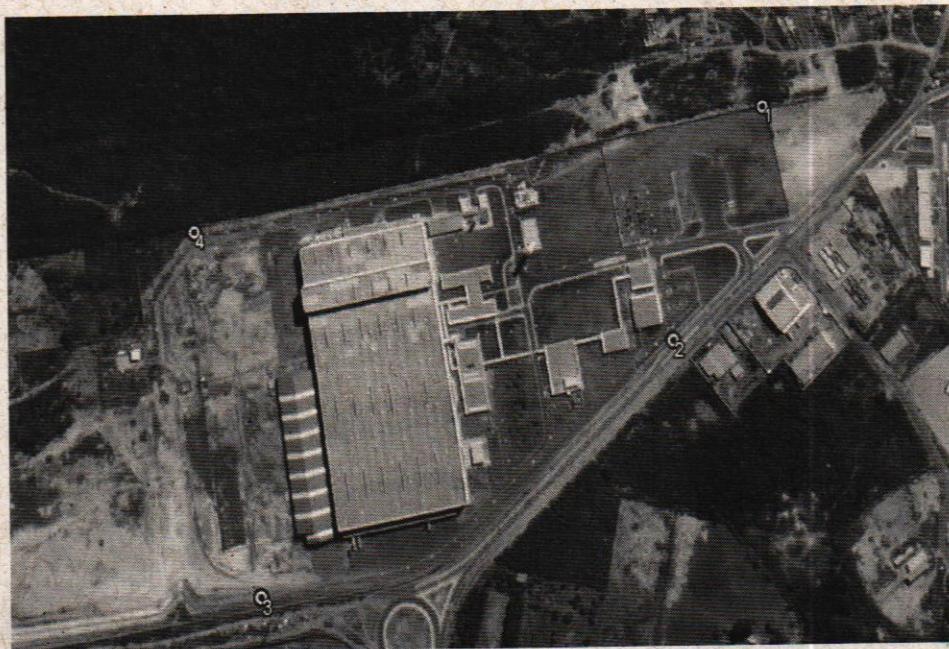
Local de amostragem	Parâmetros	Frequência
Conforme estabelecido na figura abaixo e de acordo com NBR 10.151/2000.	dB (decibel)	Anual

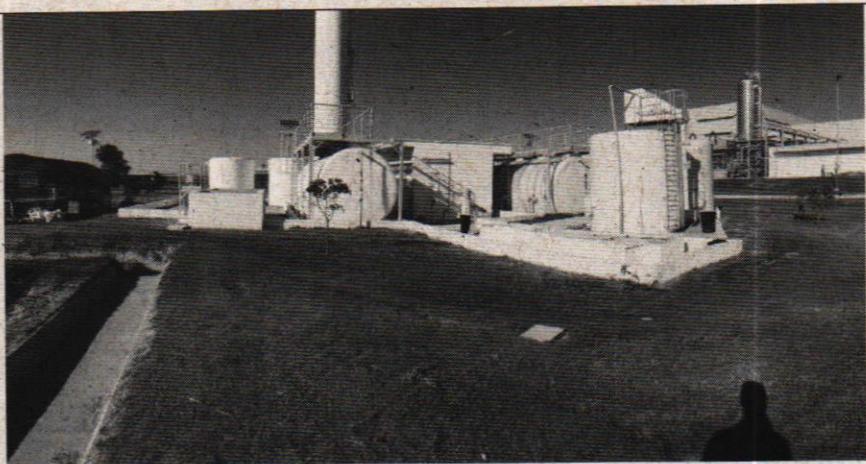
Foto 4: ETE.

Conforme já informado neste parecer, o empreendimento não gera efluente industrial. Todo efluente encaminhado a ETE são provenientes do refeitório, sanitários e vestiários. Para o monitoramento da estação de tratamento,o empreendedor realizou 15 campanhas, correspondendo 93,75% das campanhas que deveriam ser realizadas. Avaliaram-se todos os laudos apresentados com intuito de verificar o comportamento do sistema durante o período.

Os resultados apresentados para os parâmetros DBO, DQO, pH, óleos e graxas, LAS, materiais sedimentáveis e sólidos em suspensão mostraram que a estação de tratamento obteve eficiência satisfatória no tratamento de efluentes, no que se refere aos limites estabelecidos na DN 01/2008. Contudo, 6 das 14 campanhas que consideraram o parâmetro LAS apresentaram valores superiores a 2 mg/L.

Avaliação do monitoramento da ETE:Monitoramento satisfatório. Contudo, será condicionado neste parecer a adequação da ETE com intuito de melhorar a eficiência do sistema para com o parâmetro LAS.

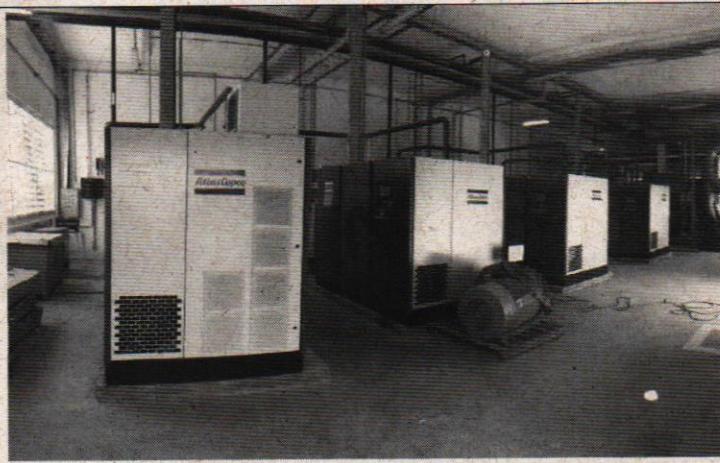
Foto 5: Área de Geradores.

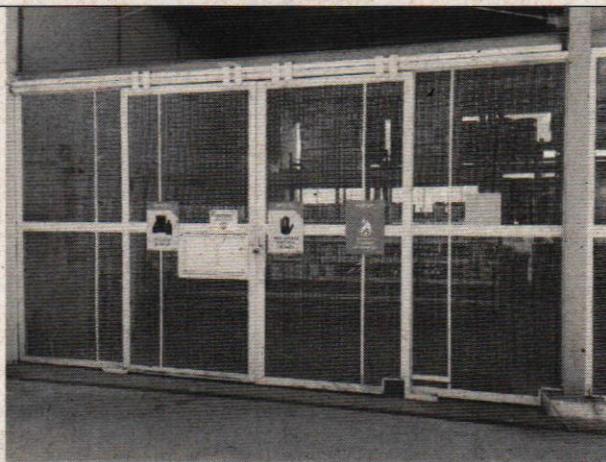
Foto 6: Armazenamento de produtos químicos.

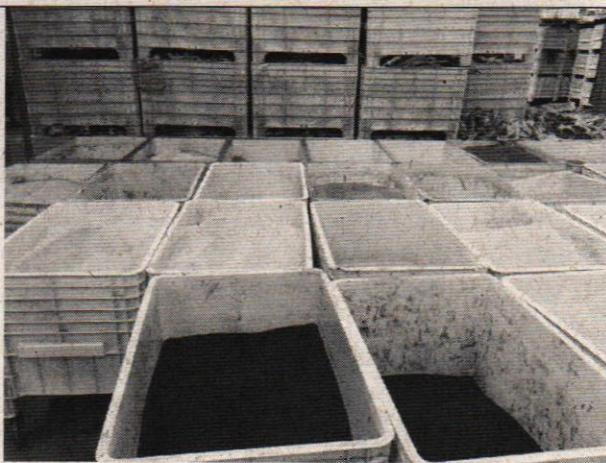
Foto 7: Materia retribalhado pronto para voltar ao processo.

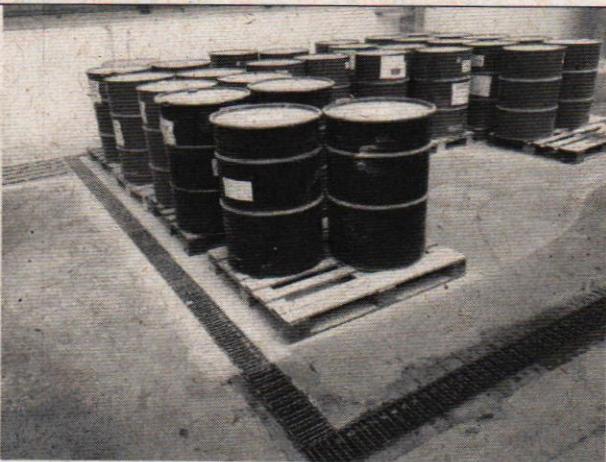
Foto 8: Armazenamento de insumos dentro da fábrica.

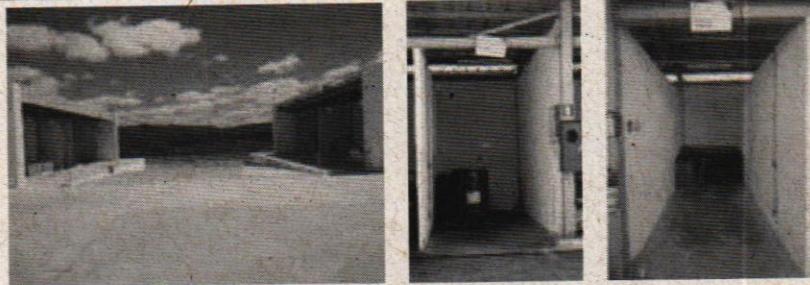
Foto 9: Galpão temporário de resíduos.

Em fiscalização foi observado um galpão construído em alvenaria contendo oito baías para armazenamento temporário de: resíduos recicláveis, lâmpadas usadas, resíduos contaminados, óleos contaminados e sucatas. Além do galpão há no empreendimento dois compactadores acoplados a caçambas de armazenamento, sendo uma caçamba destinada ao armazenamento de resíduos de banheiros, limpeza e varrição e outra para armazenamento de resíduos orgânicos do refeitório. Posteriormente os resíduos são destinados a empresas regularizadas.
