**Parecer Técnico de Licença Ambiental Simplificada (RAS) nº 0602268/2019**

**PA COPAM Nº:** 15077/2018/002/2019

**EMPREENDIMENTO:** Otto Martins da Silveira Filho

**Substância Mineral:** Granito

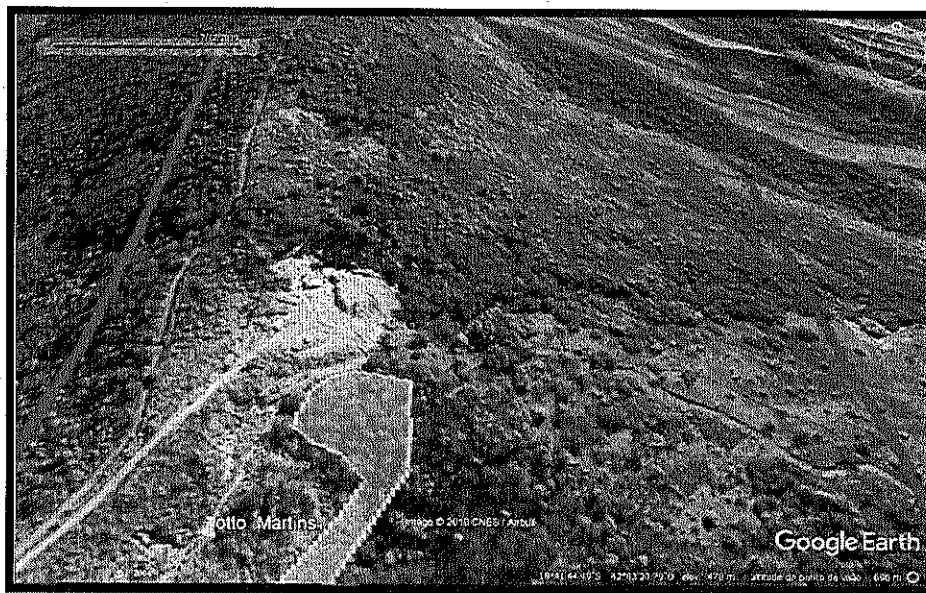
Figura 2- Imagem do local da lavra em 12/07/2019-Fonte Google Earth

- No Módulo1 do Formulário de Caracterização do Empreendimento- FCE e mediante solicitação de informações complementares é informado que o empreendimento não realizou intervenção em momento posterior a 22 de julho de 2008 e não realizará supressão de vegetação nativa e ou corte de árvores isoladas, entretanto as imagens do Google Earth demonstram que foram realizadas intervenções após 22 de dezembro de 2018, não sendo

apresentado Documento de Autorização de Intervenção Ambiental- DAIA do órgão competente.
