PARECER ÚNICO Nº 0079655/2019

INDEXADO AO PROCESSO: Licenciamento Ambiental	PA COPAM: 12999/2006/002/2013	SITUAÇÃO: Sugestão pelo Deferimento
FASE DO LICENCIAMENTO: Licença de Operação Corretiva		VALIDADE DA LICENÇA: 10 anos

EMPREENDEREDOR: Vórtice Consultoria Mineral Ltda.	CNPJ: 05.400.066/0001-92
EMPREENDIMENTO: Vórtice Consultoria Mineral Ltda.	CNPJ: 05.400.066/0002-73
MUNICÍPIO: Oliveira-MG	ZONA: Rural
COORDENADAS GEOGRÁFICA (DATUM): SAD69	LAT/X 20°45'51,2" LONG/Y 44°32'40,3"

Este Parecer visa subsidiar o requerimento de Licença de Operação em Caráter Corretivo (LOC), processo administrativo nº 12999/2006/002/2013, referente ao empreendimento Vórtice Consultoria Mineral no município de Oliveira/MG.

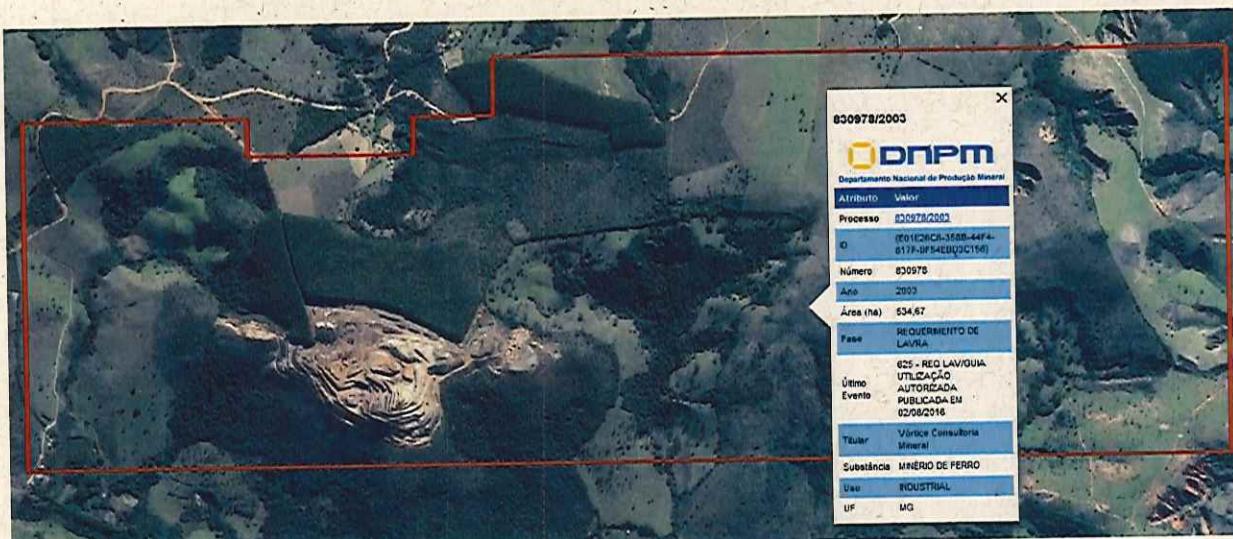
Figura 1 - Poligonal DNPM 830.978/2003

A área em questão refere-se ao aproveitamento econômico da jazida de minério de ferro situada na poligonal de Direito Minerário DNPM 830.978/2003, com área de 534,7 ha, conforme Figura 1, e atualmente já se encontra em operação de extração de minério de ferro através do ADT. 01/2018 - TAC/ASF/49/2017.

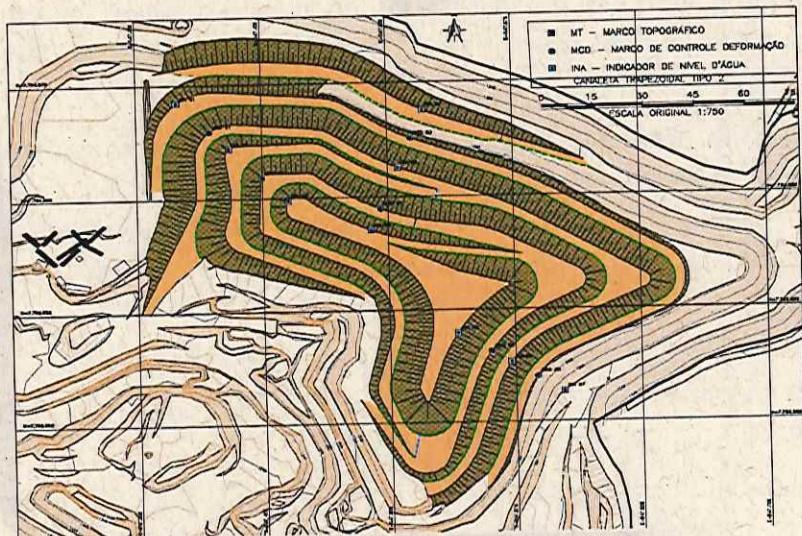
Figura 2 - Arranjo geral da pilha de estéril

O projeto da pilha de estéril (PDE) ocupa uma área de 4,51 ha, incluindo todos os acessos e estruturas auxiliares, totalizando uma acumulação final de aproximadamente 275.000 m³, conforme Figura 2. A geometria proposta é composta por 6 bancos com altura máxima 12,0 m, bermas com 6,0 m de largura e taludes com inclinação 1V:1,5H, perfazendo uma altura total máxima da pilha de 50,0 m.

A metodologia construtiva da pilha será do tipo deposição ascendente, formando bancos inferiores que servirão de base para a construção dos bancos subsequentes.

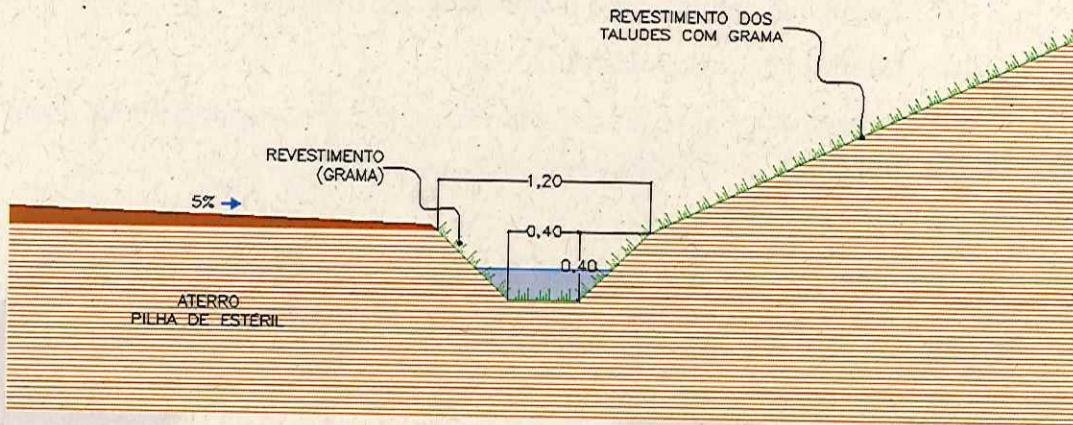
Figura 3 - Drenagem superficial das bermas

Para compor o sistema de drenagem superficial da pilha, é indicado os dispositivos padrão DNIT, de características leves e de materiais naturais, compatibilizando com o porte da estrutura. Para a drenagem das bermas, é especificado a utilização de sarjetas trapezoidais revestidas com grama em placa, conforme Figura 3.

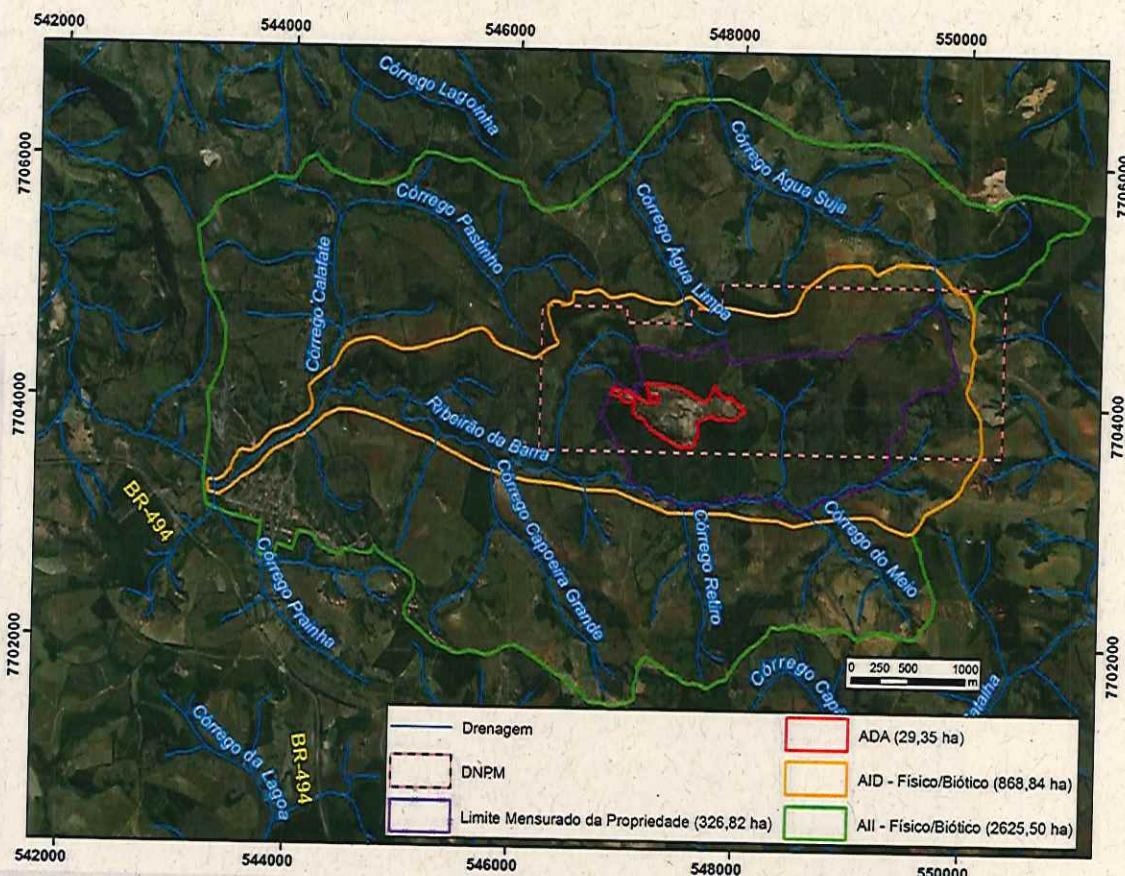
Figura 4 - Delimitação das áreas de influência

As áreas de influência foram divididas em: Área de Influência Indireta (All), Área de Influência Direta (AID) e Área Diretamente Afetada (ADA), conforme mostra Figura 4.

Para os meios físico e biótico, a All é aquela que sofre indiretamente os impactos gerados pelo empreendimento, totalizando uma área de 2.625,50 ha, considerando os aspectos topográficos, hidrográficos e cobertura vegetal em torno da AID. Já para o meio socioeconômico, foi considerado o município de Oliveira/MG.

Para os meios físico e biótico; foi considerada uma AID de área igual a 868,84 ha, levando em conta os fatores relacionados às questões hídricas, geração de ruído, vibração, poeira, vegetação e fauna.

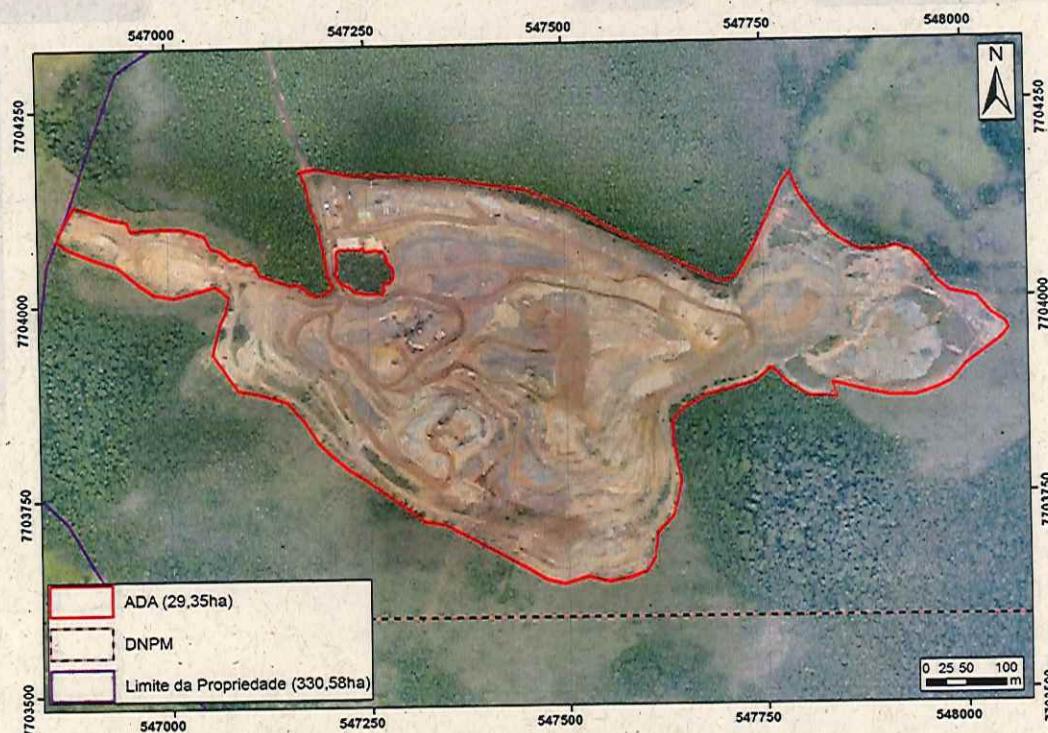
Figura 5 - Área diretamente afetada do empreendimento

A área diretamente afetada pelo empreendimento é composta por áreas de lavra, pilha de estéril, áreas de apoio, vias de acessos e áreas de instalação de tratamento de minério de ferro. No Estudo de Impacto Ambiental (EIA), a ADA do empreendimento totalizava 34,35 ha, propondo a instalação da pilha de estéril/rejeito à jusante da frente de lavra, sendo necessário a supressão de uma área de 5,0 ha de cobertura vegetal caracterizada como floresta plantada (*Eucaliptus sp.*).

Contudo, após análises dos resultados com estudos da rota de beneficiamento do minério, a empresa concluiu que o melhor local para estocagem do estéril/rejeito seria na área já impactada pela mina, não sendo mais necessário a supressão da vegetação, possibilitando a redução da ADA para 29,35 ha, conforme Figura 5. Vale ressaltar que a AID e a ALI, citadas anteriormente, foram também revisadas e alteradas após essa redução da ADA.

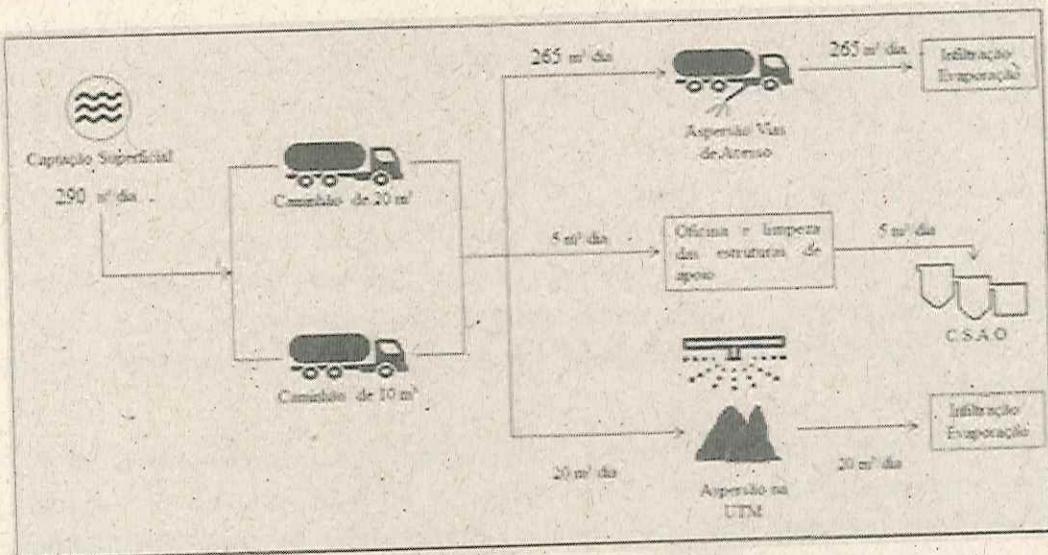
Figura 6 - Balanço hídrico da captação no córrego da Barra

Foi apresentado nos autos do processo de outorga nº 2597/2018, fls. 116-118, o balanço hídrico total do empreendimento, conforme Figura 6. A demanda diária necessária é de 290 m³, sendo, portanto, autorizado a captação de uma vazão máxima de 16,7 L/s, durante 6,42 h/dia, Portaria nº 1201153/2019.

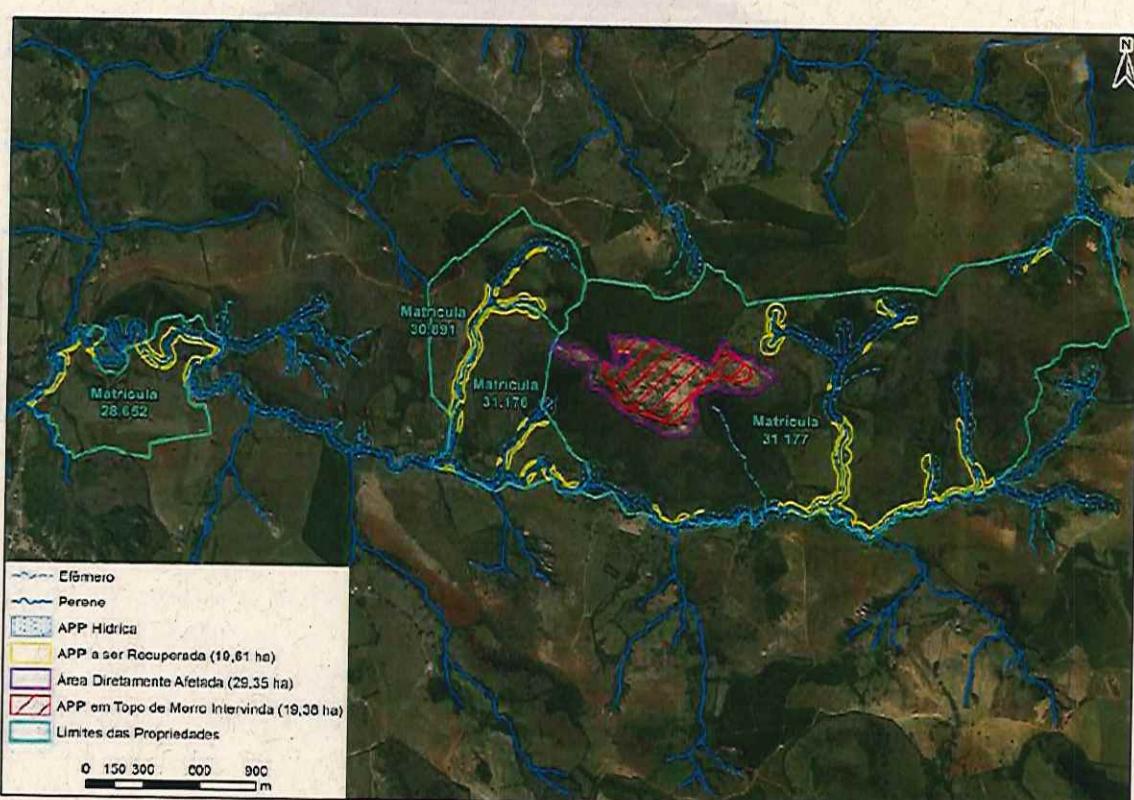
Consta nos autos do processo de AIA plantas individuais de cada matrícula contemplada pela compensação, com a visualização mais clara das APPs a serem recuperadas, bem como listagem das espécies indicadas para plantio que foram encontradas no levantamento florístico e outras que ocorrem em ambientes úmidos.

Figura 7 - Propriedades contempladas pela compensação por intervenção em APP e a delimitação das áreas a serem recompostas

O PTRF apresentado sugere a reconstituição florística de APPs em 41 polígonos (consta memorial descritivo digital de todos estes). É proposto o cercamento (ainda no ano de 2018) das áreas a serem restauradas, o que será condicionado no presente Parecer Único.

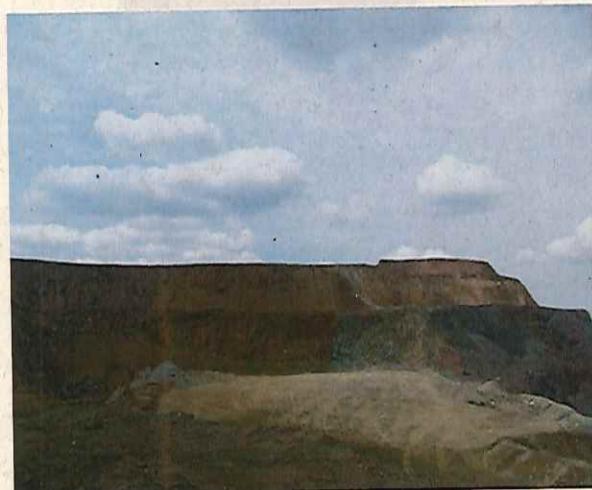
Foto 1: Vista geral da lavra.

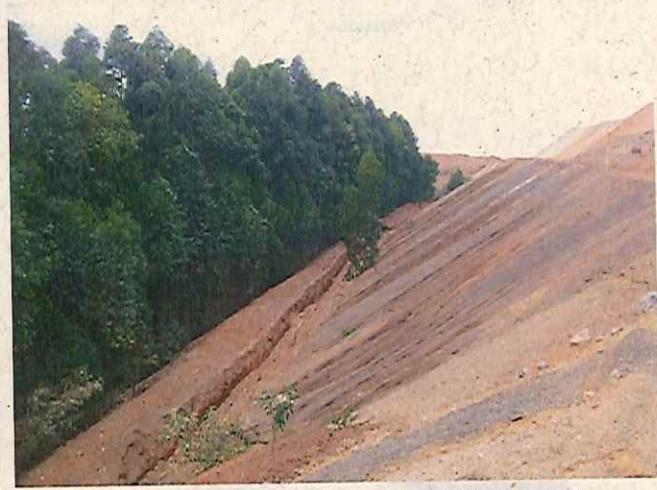
Foto 2: Sistema lateral de contenção de águas pluviais

A mina conta com um sistema de drenagem composto por estruturas de escoamentos localizadas no perímetro interno e no entorno do empreendimento, conforme o Plano de Controle Ambiental (PCA). Periodicamente é realizada a manutenção do sistema e novas estruturas são instaladas à medida que a lavra avança.

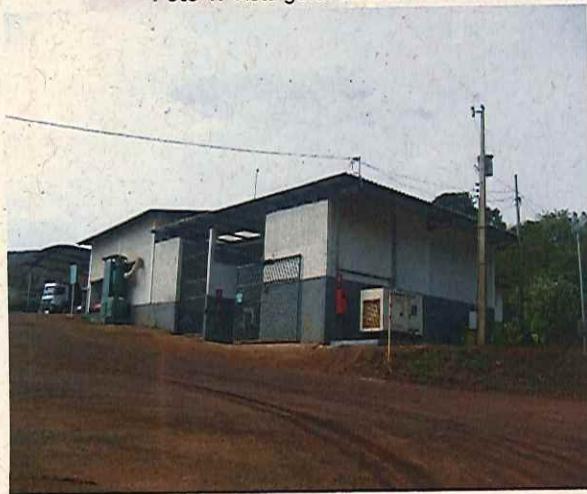
Foto 3: Estrutura de apoio e área de manutenção mecânica

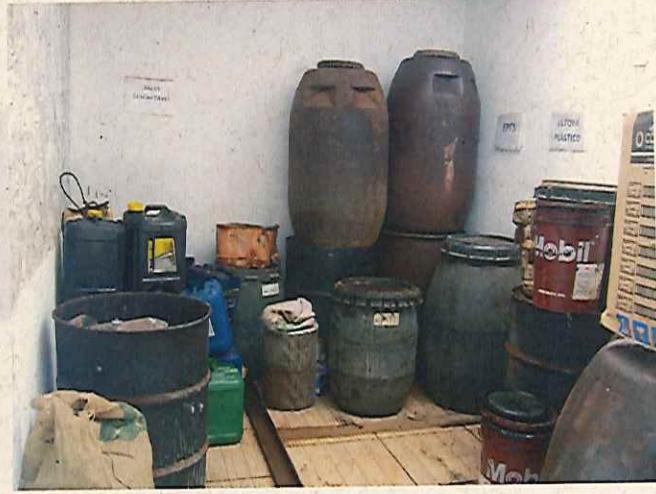
Foto 4: Armazenamento de resíduos sólidos

Os resíduos são armazenados separadamente, de acordo com sua classificação, por um período temporário, observando para que não haja comprometimento em sua geração e não ocorram danos aos recipientes, nem vazamento e/ou derramamento. Posteriormente, os resíduos são coletados por empresas especializadas, conforme consta no Programa de Gerenciamento de Resíduos Sólidos (PGRS) apresentado, autos fls. 1367-1390.

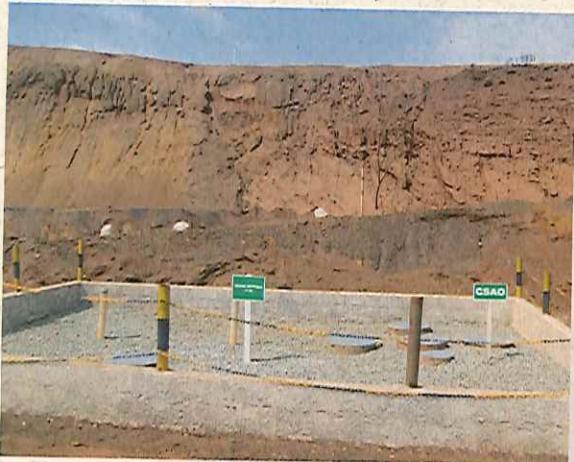
Foto 5: CSAO e Fossa séptica

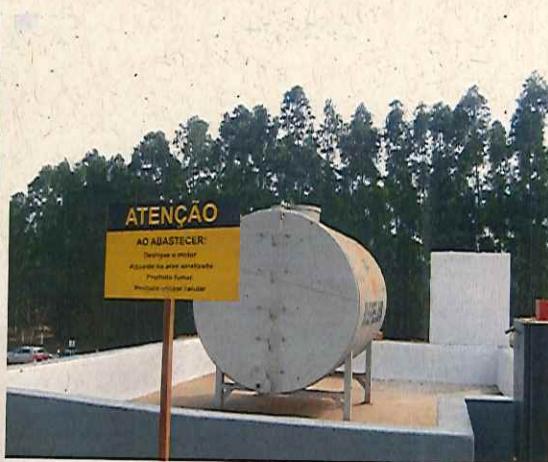
Foto 6: Área do posto de combustível.

Neste empreendimento está instalado um posto de combustível para abastecimento dos veículos e máquinas, com um tanque aéreo para armazenar óleo diesel, com capacidade inferior a 15.000 litros. A área conta com baia de proteção conectada ao sistema separador água/óleo.
