Parecer nº 62/FEAM/URA CM - CAT/2025

Parecer Único de Licenciamento Convencional nº 299/2024

EMPREENDEDOR:	Terminal Trilho Verde Logístico Ltda	CPF/CNPJ:	49.887.864/0001-66
EMPREENDIMENTO:	Terminal Trilho Verde Logístico Ltda	CPF/CNPJ:	49.887.864/0001-66
MUNICÍPIO:	Pedro Leopoldo	ZONA:	Urbana

CÓDIGO:	ATIVIDADE OBJETO DO LICENCIAMENTO (DN COPAM 217/17):	CLASSE:	CRITÉRIO LOCACIONAL
E-01-14-7	Terminal de minério	4	1
CONSULTORIA/RESPONSÁVEL TÉCNICO:		REGISTRO/ART:	
Ana Luiza Cordeiro – Engenheira Ambiental e Sanitária		CREA/MG 210873-D – ART MG20232618037	
César Moreira de Paiva Rezende - Biólogo		CRBio/MG 057707/04-D – ART 20231000115757	
AUTORIA DO PARECER		MATRÍCULA	
Diego Maximiano Pereira de Oliveira Analista Ambiental – URA CM		1.249.584-2	
Iara Lana Santana Analista Ambiental – URA CM		1.501.788-2

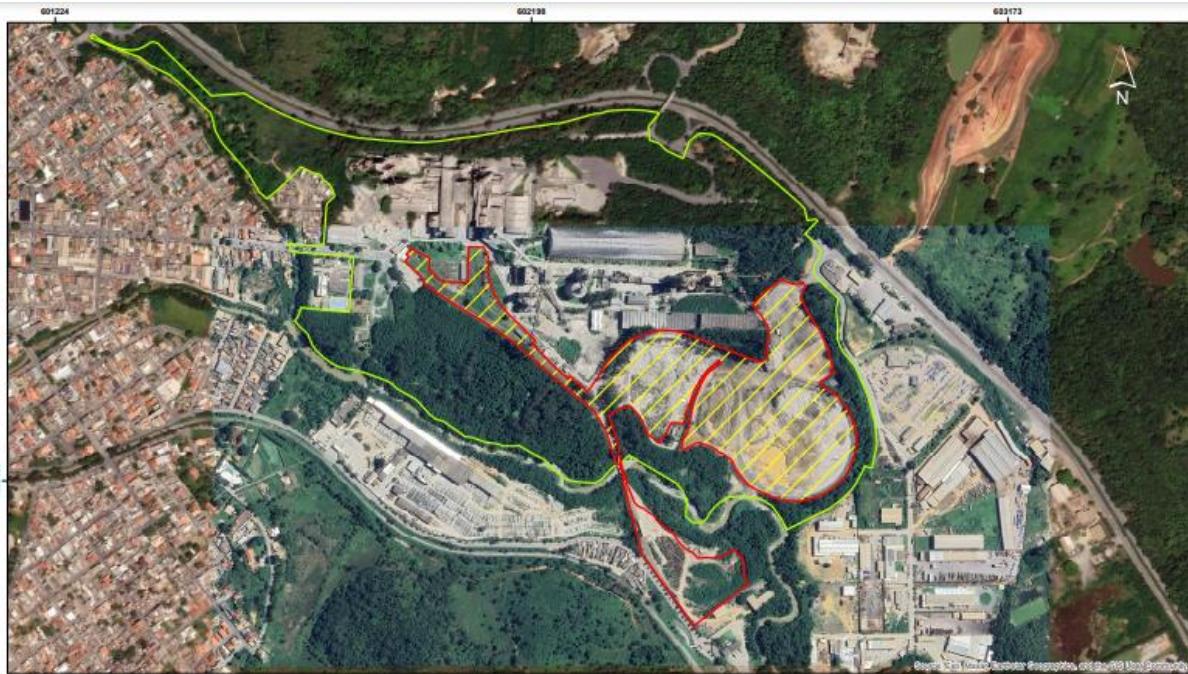
Figura 1. Composição da ADA do empreendimento, conforme regularizações pretéritas.
 Fonte: Informação Complementar, 2024.

Diante do exposto, tem-se que a ADA requerida neste licenciamento é composta por duas áreas que já foram objeto de regularizações pretéritas, sendo uma porção em que o Terminal Trilho Verde Logístico Ltda. já opera por meio de Certidão de Dispensa e outra porção já regularizada pelo empreendimento Intercement Brasil S.A. Essa divisão da ADA pode ser visualizada na Figura 1.

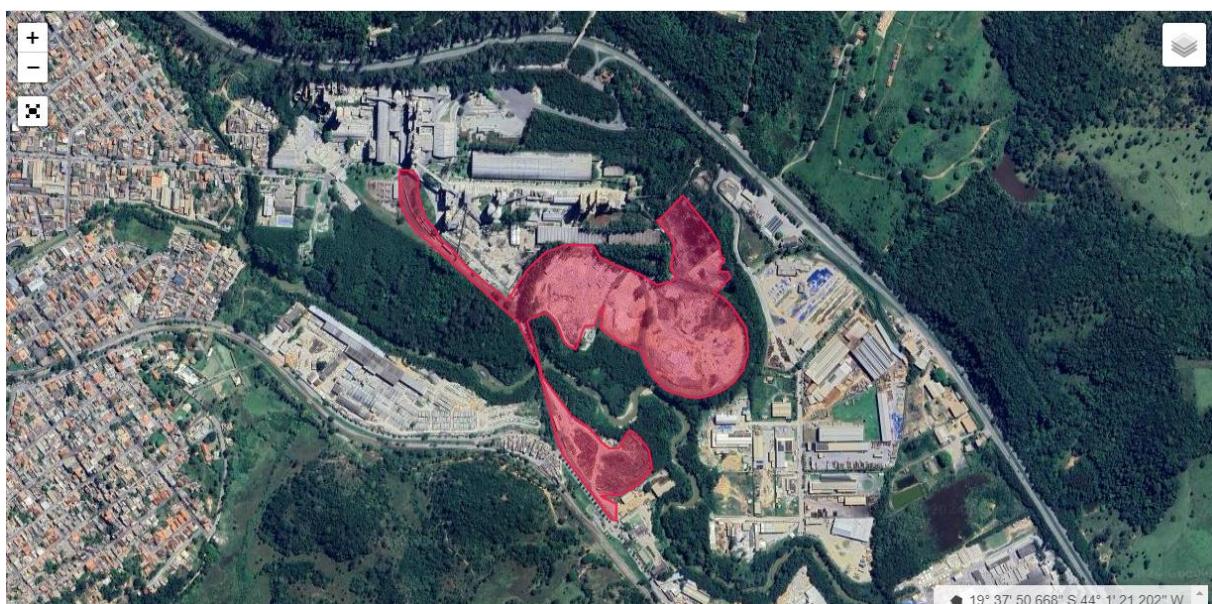
Figura 2. ADA do empreendimento.

O empreendimento Terminal Trilho Verde Logístico Ltda. está localizado na Rodovia MG 424, Parque Industrial, Bairro Doutor Lund, no município de Pedro Leopoldo/MG. A Área Diretamente Afetada (ADA) possui 15,9 ha e pode ser observada na Figura 2.

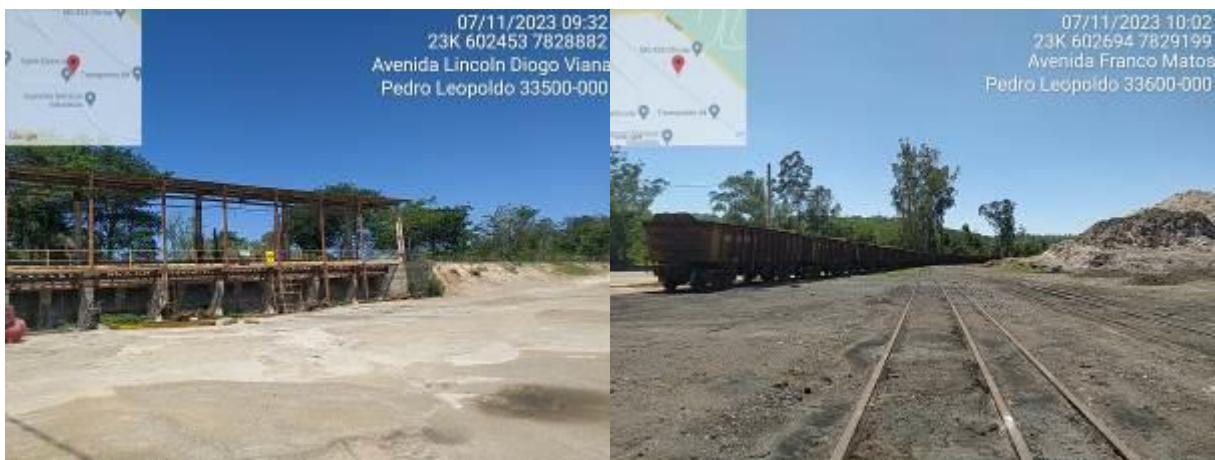
Figuras 3 e 4. Terminal de descarga já instalado e vagões e trilhos.

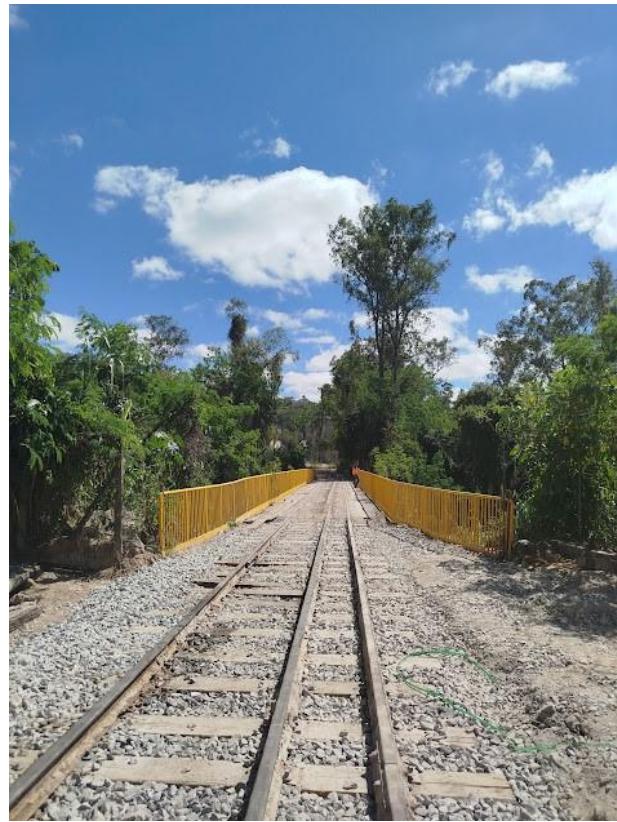
Figura 5. Trilho em passagem sobre o Ribeirão da Mata.

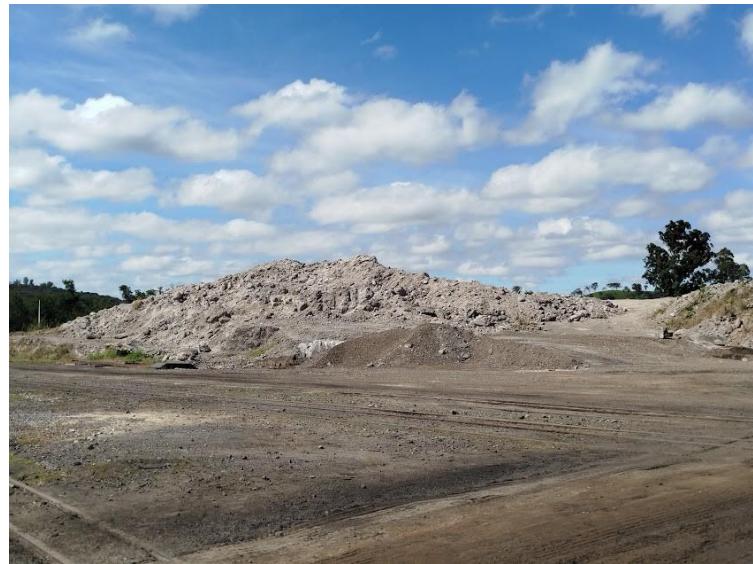
No momento da vistoria, os pátios que serão utilizados para armazenamento da carga mineral estavam sendo utilizados para outras finalidades. Parte da área estava sendo utilizada pela Intercement para disposição de rejeitos (Figura 6). Conforme informado pelos representantes do empreendimento, esse material será destinado pela própria Intercement. Já os outros pátios da ADA estavam sendo utilizados pelo Terminal Trilho Verde como central de disposição de rejeitos da Vale S.A, atividade dispensada de licenciamento ambiental, tendo em vista que se trata de depósito temporário dos rejeitos oriundos da Mina de Brucutu (Figura 7).

Figura 6. Pátio de rejeitos da Intercement.

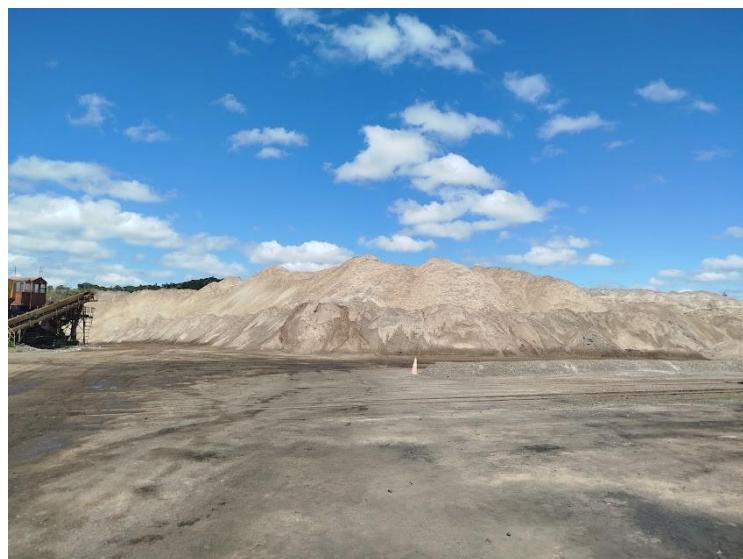
Figura 7. Pátio de rejeitos da Vale S.A.

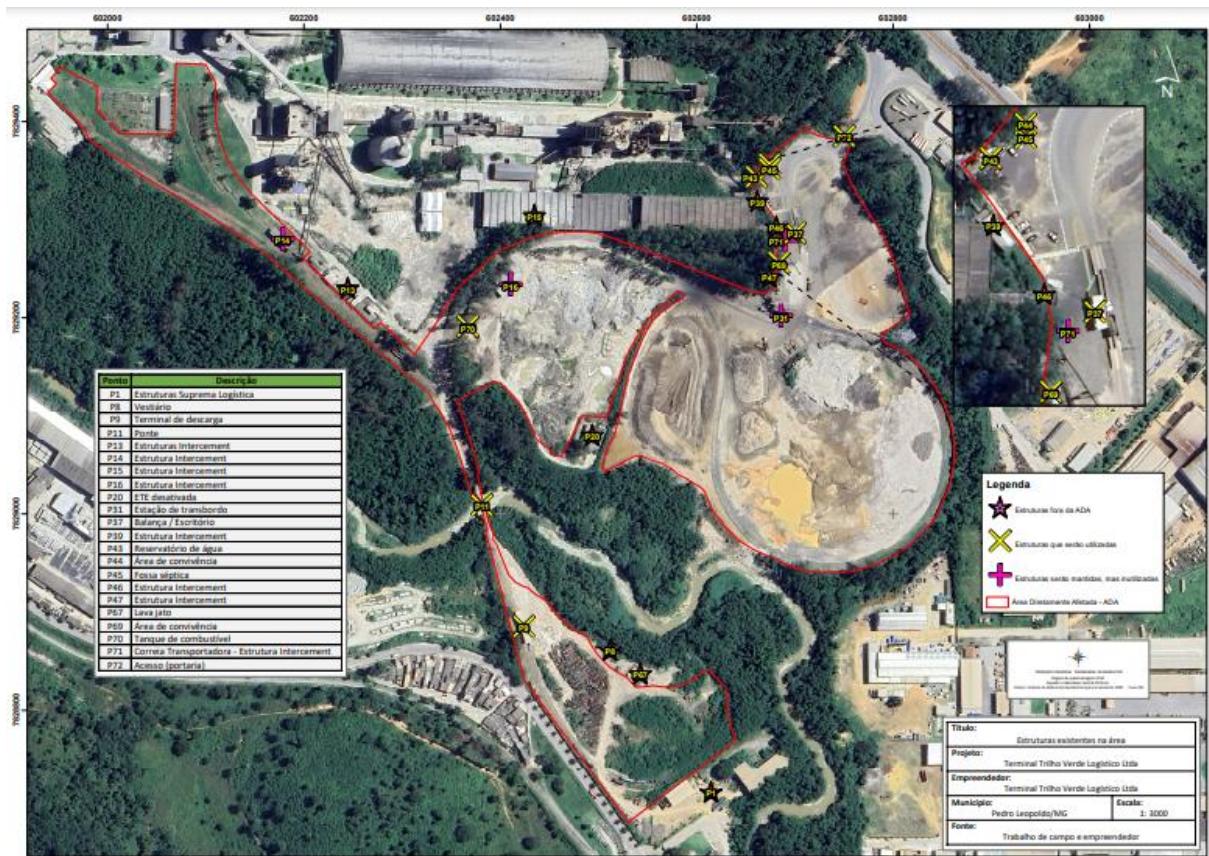
Figura 8. Croqui das estruturas existentes na ADA e em seus arredores.
Fonte: Informação Complementar (SLA), 2024.

Como pode ser verificado no croqui (Figura 8), as edificações que foram retiradas do polígono da ADA e que não serão utilizadas são: galpões e estruturas da Intercement e da Suprema Logística; ETE desativada da Intercement; vestiário e lavador de veículos utilizados pelo Terminal Trilho Verde anteriormente. Há ainda estruturas da Intercement que não foram retiradas da ADA, mas que também não serão utilizadas, tais como correia transportadora, estação de transbordo e central de triagem de resíduos.

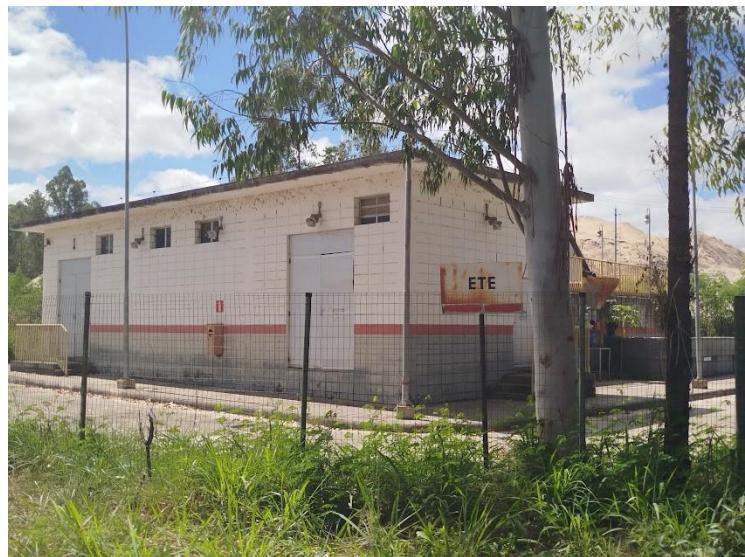
Figura 9. ETE desativada da Intercement.

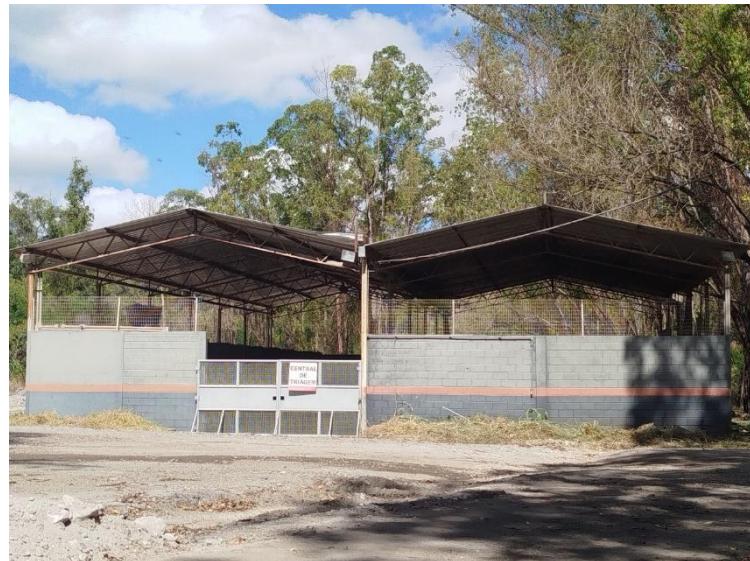
Figura 12. Central de triagem da Intercement.

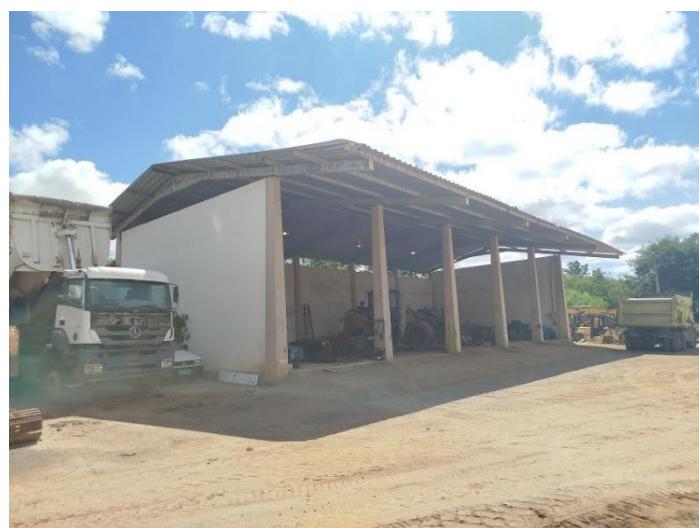
Figura 13. Estruturas da Suprema Logística

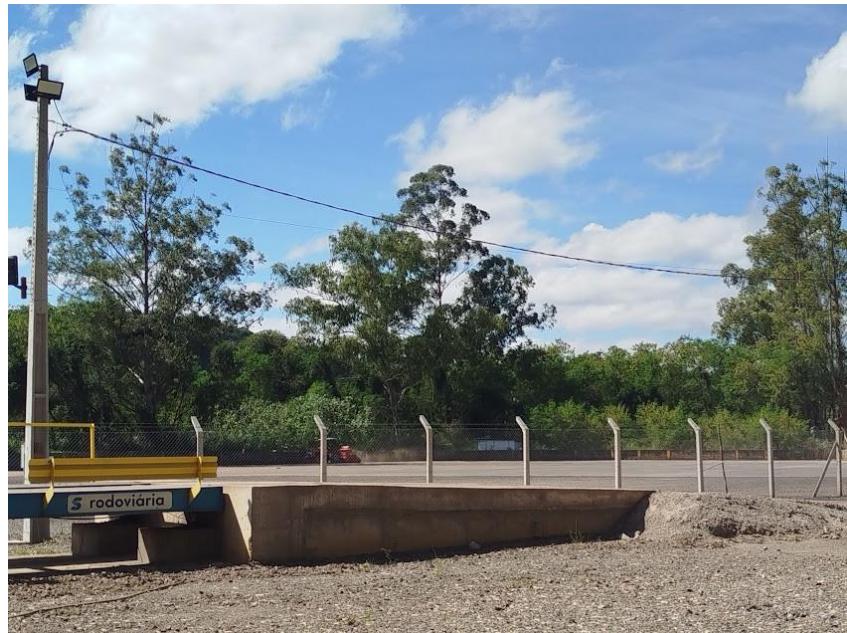
Próximo à portaria do empreendimento, estão instalados 03 (três) contêiners, sendo 01 (um) caracterizado como escritório e 02 (dois) caracterizados como área de convivência dos colaboradores. Para tratamento dos efluentes sanitários gerados nesses contêiners, o empreendimento conta com sistema composto por fossa séptica, filtro anaeróbico e sumidouro, localizado nas proximidades do ponto de coordenadas geográficas 19°37'42,30" S e 44°01'15,33" W. A área destinada ao estacionamento de caminhões e a balança rodoviária também estão instalados próximos à portaria (Figura 14).

Figura 14. Vista da balança rodoviária e estacionamento de caminhões ao fundo.
Fonte: Vistoria técnica, 2024.

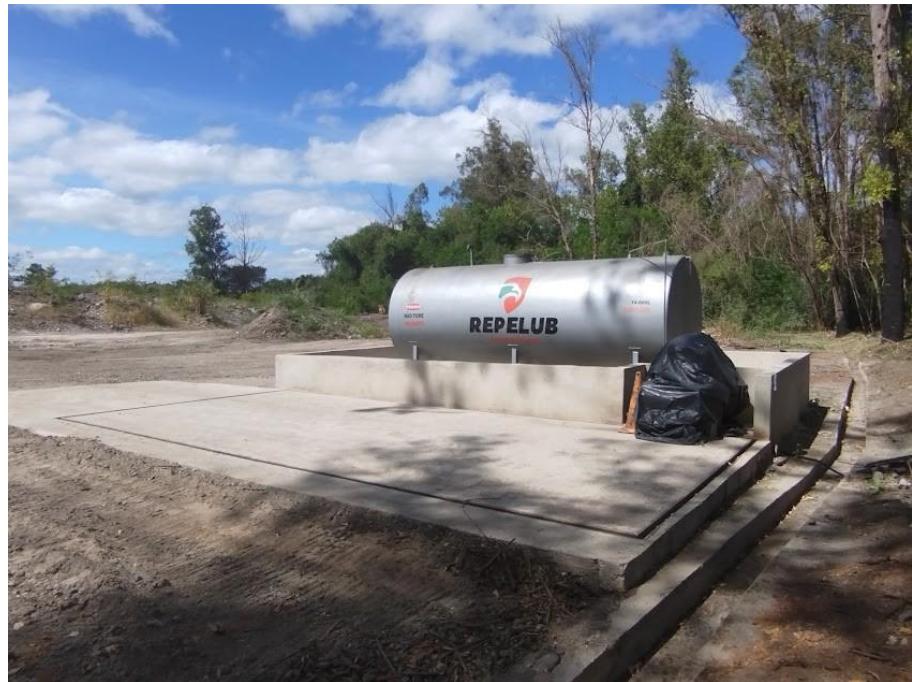
Conforme verificado em vistoria, o tanque de combustível de 14.000L está localizado em área com piso impermeável, canaletas e bacia de contenção. As canaletas estão conectadas a uma Caixa Separadores de Água e Óleo (Caixa SAO), localizada nas proximidades do ponto de coordenadas geográficas 19°37'47,39" S e 44°01'25,50" W.

Figura 15. Tanque de combustível.
Fonte: Vistoria técnica, 2024.

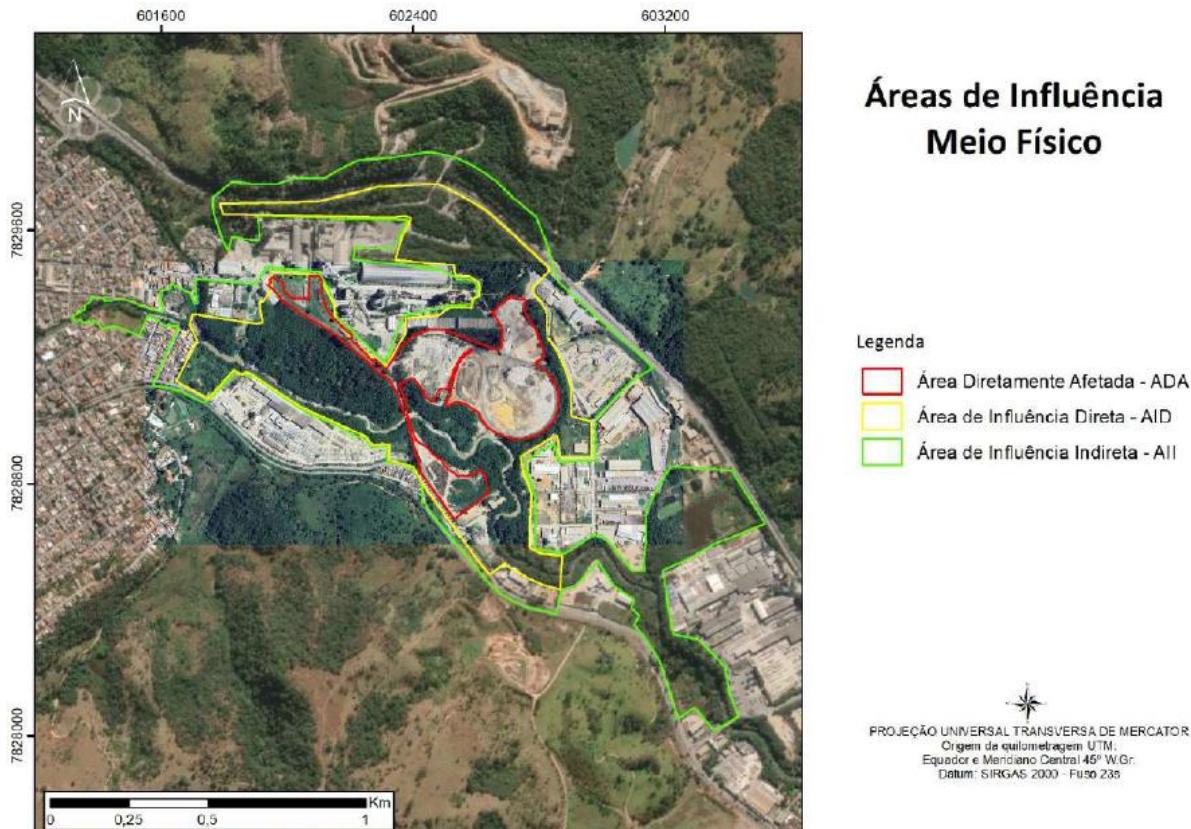
Figura 16. Delimitação da ADA, AID e All do meio físico.

Na Figura 16, é possível observar a delimitação da AID e All, bem como a ADA do empreendimento. Verifica-se que a ADA é totalmente antropizada e o seu entorno imediato já teve sua paisagem natural descaracterizada, mas observa-se presença de vegetação, principalmente na APP do Ribeirão da Mata.

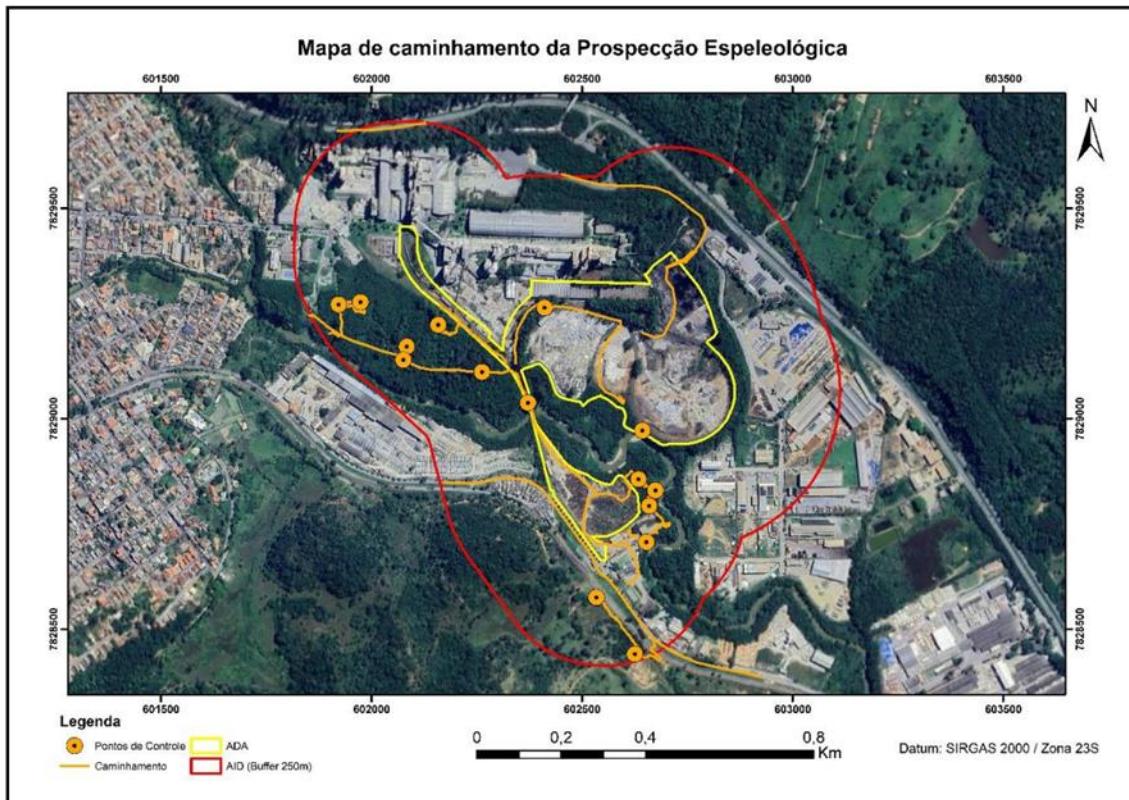
A área total objeto de prospecção foi de 112ha, dos quais 15,9ha corresponderam à área diretamente afetada e 96,1ha compreendendo o entorno de 250m da área a ser licenciada. A densidade do caminhamento espeleológico foi de 6,54km/km². Durante as etapas de campo, não foram identificadas cavidades naturais subterrâneas, tanto na ADA quanto no entorno de 250m. A prospecção espeleológica foi conclusiva quanto a não ocorrência de cavidades na ADA e entorno de 250m.

Figura 17 – Prospecção espeleológica realizada na ADA e entorno de 250m.

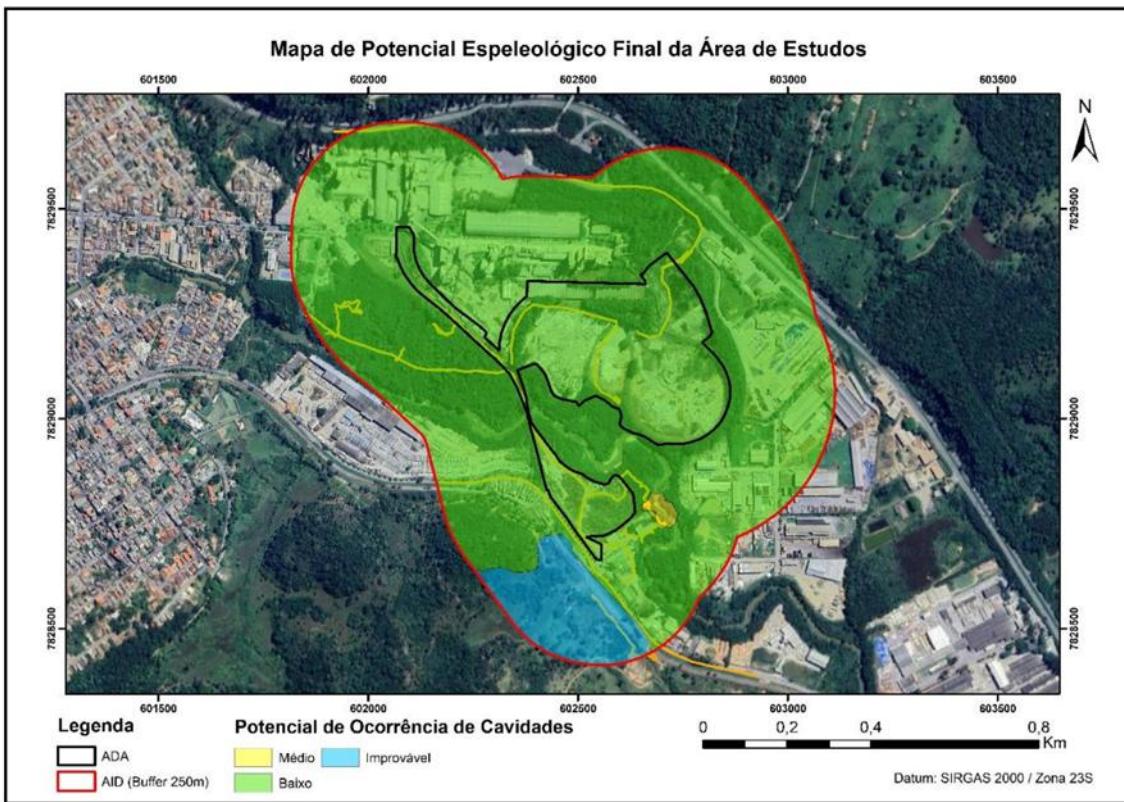
Esta ausência de cavidades corroborou com a revisão do potencial espeleológico apresentado no documento supracitado. De acordo com o potencial espeleogenético, disponibilizado pelo CECAV-ICMBio, cerca de 50% da área objeto da prospecção espeleológica encontra-se na classe de muito alto potencial, ocupando a parte norte e nordeste. As demais áreas encontram-se na classe baixo potencial. Com a revisão do potencial espeleológico, com base nas atividades de campo e em mapa geológico de detalhe, observou-se que a maior parte da ADA e o seu entorno de 250m encontram-se em área de depósitos aluvionares (cascalhos, areia, argila) e pequenos trechos compostos por gnaisses do complexo belo horizonte. As classes atribuídas para a ADA e entorno de 250m foram as de baixo potencial (abarcando quase a totalidade da área), ocorrência improvável e médio potencial.

Figura 18 - Potencial espeleológico revisado para a ADA e entorno do empreendimento

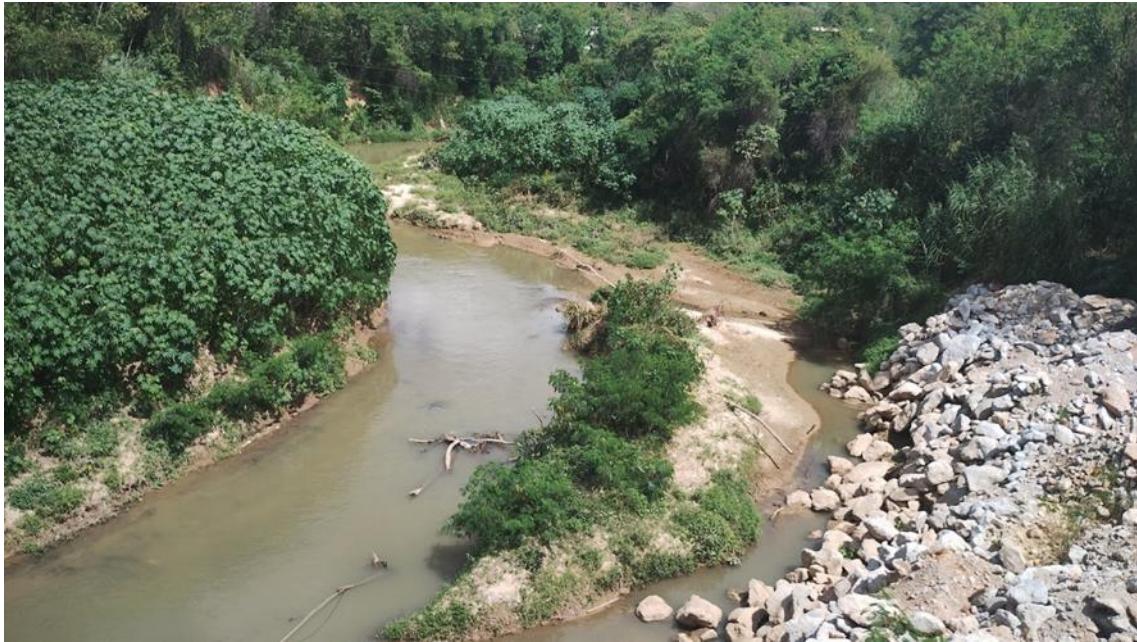
Em vistoria realizada ao empreendimento, pôde-se observar o baixo potencial espeleogenético do local, onde a ADA encontra-se integralmente em uso do solo consolidado, com estruturas já instaladas, reconformação do terreno e áreas revegetadas. Uma vez que o empreendimento se encontra às margens do ribeirão da Mata, em local formado por depósitos aluvionares, observou-se bancos de areia e argila ao longo deste curso d'água, reforçando o baixo potencial espeleogenético, conforme documento apresentando e retratado na imagem abaixo.

Figura 19 – Planície do ribeirão da Mata, ao sul da ADA.

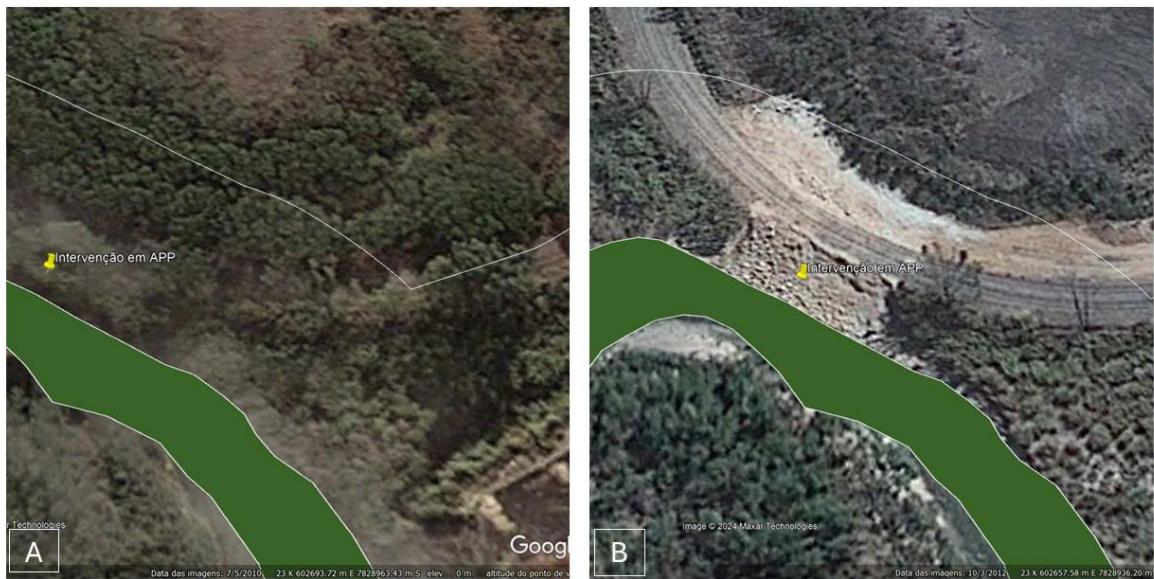
Esta área vem sofrendo com processos erosivos desde a última década, conforme se verifica nas imagens do Google Earth de 3/10/2012 (coordenadas geográficas 602638.21 m E e 7828963.32 m S), figura 24.

Figura 24 A – Imagem da APP antes da intervenção conforme imagens do Google Earth em 5/7/2010, com o marcador indicando o ponto alvo do aterramento futuro. B - Imagem da APP com aterramento de talude conforme imagens do Google Earth em 3/10/2012, com o marcador indicando o ponto alvo da intervenção. Fonte: Google Earth.

Para instalação do empreendimento e utilização desta linha do trem, a empresa necessitará fazer intervenções ou benfeitorias que tragam resultados favoráveis ao controle dos processos erosivos para esta APP.

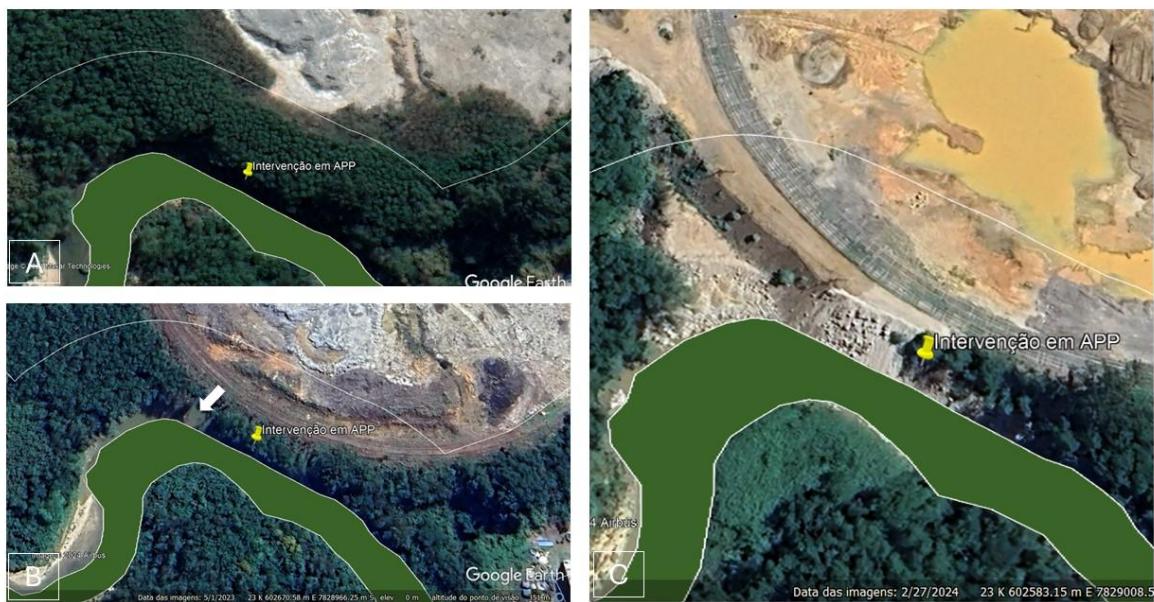
Em 03/10/2012, os responsáveis pelo imóvel empregaram como medidas paliativas o aterramento do local, repetindo as mesmas medidas em 2023/2024, conforme pode ser visto por imagens satélites do Google Earth de 27/02/2024, figura 25.

Figura 25 A – Imagem da APP antes da intervenção conforme imagens do Google Earth em 12/7/2022, com o marcador indicando o ponto alvo do aterramento futuro. B - Imagem da APP depois da intervenção conforme imagens do Google Earth em 1/5/2023, com o marcador indicando o ponto alvo do aterramento futuro e a seta branca indicando processos de erosão

com visualização de água próximo ao talude. C - Imagem da APP com aterramento de talude conforme imagens do *Google Earth* em 27/2/2024, com o marcador indicando o ponto alvo da intervenção. Fonte: *Google Earth*.

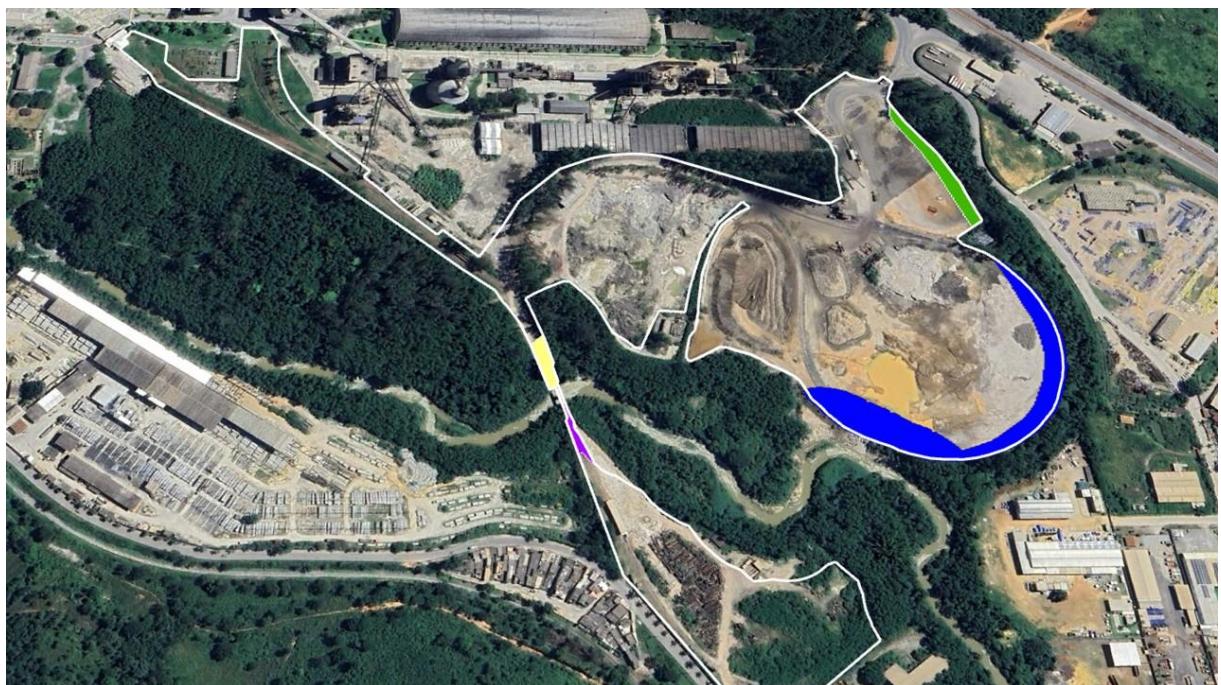
Portanto, considerando as disposições normativas sobre APP urbana e as sobreposições entre ADA e APP pretendidas pela Trilho Verde (figura 26), restaram apenas as opções previstas no artigo 12 da Lei Estadual nº 20.922/2013 e artigo 17 do Decreto Estadual nº 47.749/2019. (Verificar item 3.5.2 Viabilidade técnica e jurídica da intervenção em APP).

Figura 26. Imagem dos pontos de sobreposição conflitantes da ADA com a APP delimitados pela coloração azul, verde, amarelo e roxo.

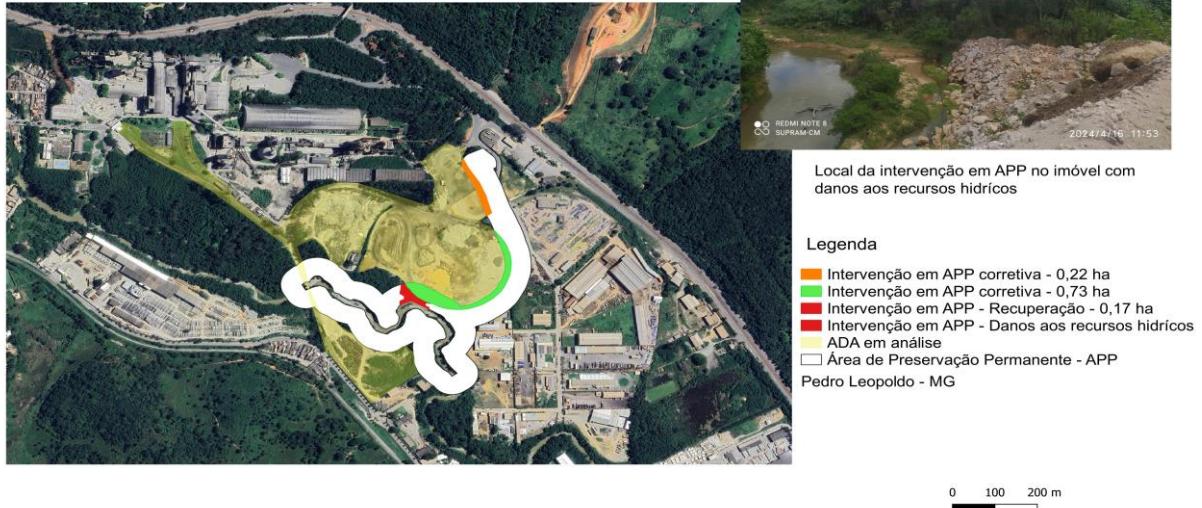
Os técnicos da URA CM verificaram a ocorrência de danos aos recursos hídricos por causa da disposição de materiais inertes de volumetria variada (rochas, solo e outros tipos de materiais), causando assoreamento ao Ribeirão da Mata. Devido a essa irregularidade e da intervenção na APP, foram lavrados os Autos de Infração - AI nº 239685/2025 e 239686/2025. As áreas alvo da autuação para o empreendedor pela intervenção em APP nos autos de infração explicitados pode ser visualizadas na figura 27.

Figura 27. Imagem das áreas de intervenções irregulares em APP autuadas conforme AI nº 239685/2025 e 239686/2025.

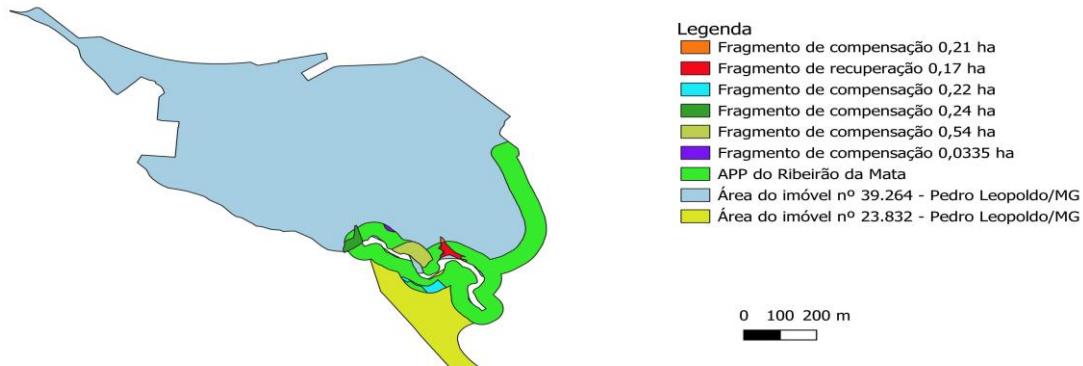
Figura 28. Áreas propostas para compensação e recuperação por intervenção em APP propostas no PRADA.

A empresa apresentou proposta para compensação por intervenção em Área de Preservação Permanente – APP, conforme previsto no inciso I do artigo 75 do Decreto Estadual nº 47.749/2016. Nessa proposta de compensação apresentada por meio de Projeto de Recuperação de Áreas Degradas e Alteradas - PRADA consta um total de 1,05 ha destinadas a recuperação da APP do Ribeirão da Mata relacionadas aos próprios imóveis envolvidos nas intervenções conflitantes dela com a ADA. As áreas de compensação por intervenção em APP propostas podem ser verificadas na figura 28.

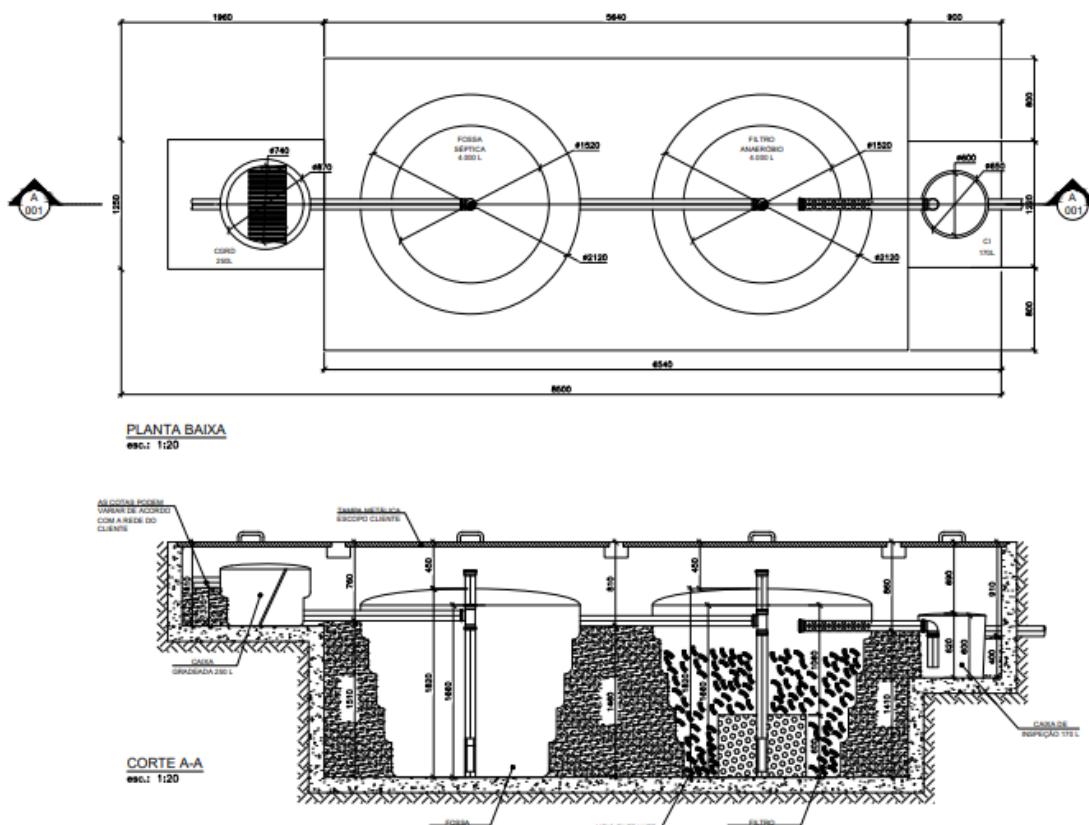
Foi apresentado o projeto desse sistema, elaborado pelo Engenheiro Ambiental Diego Henrique Carvalho da Silva (CREA 157211-D), o qual demonstra que a fossa séptica e o filtro anaeróbico apresentam capacidade de armazenamento de 4.000 L e foi dimensionado para atender 40 colaboradores.

Figura 29. Projeto do sistema de tratamento de efluente.

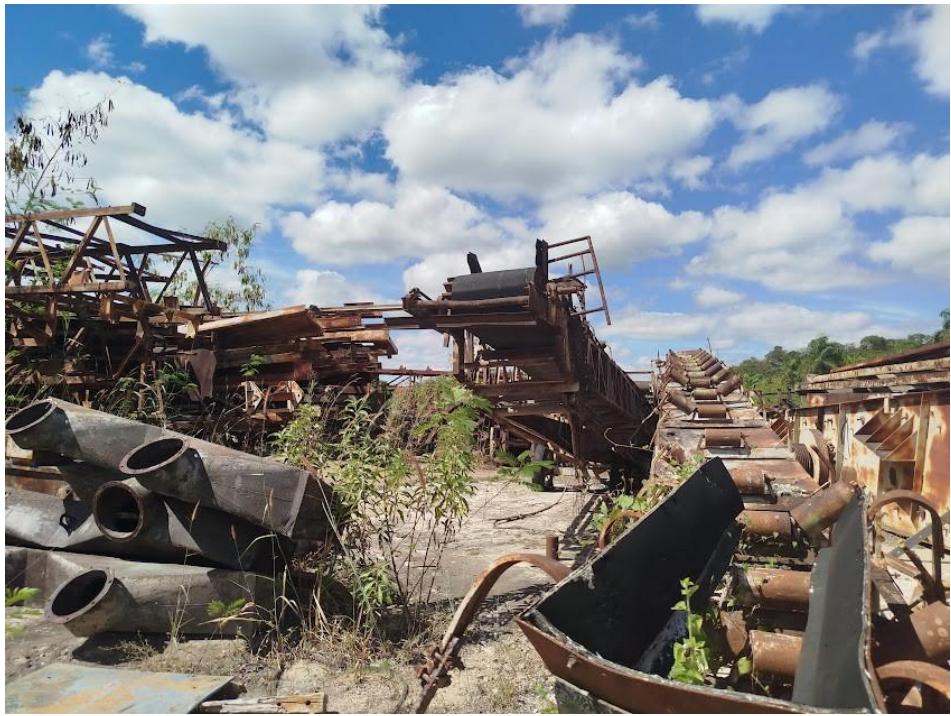
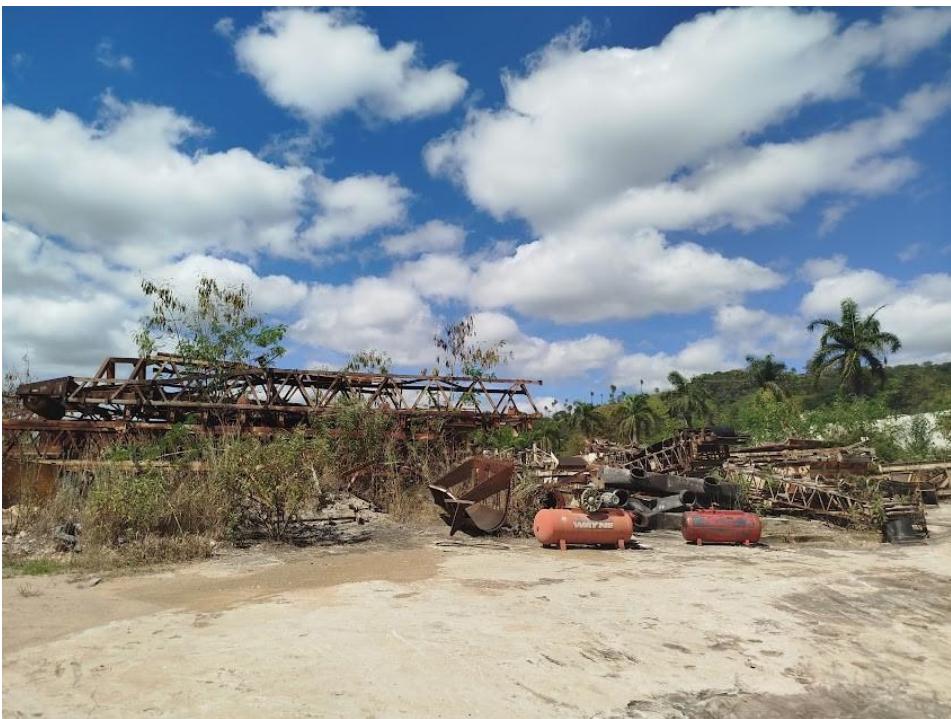
Atualmente, em um dos pátios que será utilizado quando da operação do terminal, estão dispostas sucatas metálicas, como pode ser verificado nas figuras 31 e 32. Durante a vistoria, a equipe técnica não identificou resquícios de produtos oleosos ou outros químicos que pudessem caracterizar uma contaminação ambiental. Dessa forma, foi solicitado, como informação complementar, apenas projeto, em nível executivo, para destinação adequada dessas estruturas. O documento apresentado pelo empreendedor indiciou que existem no local de 3 a 4 toneladas de metal, dos quais 70% ainda são considerados peças utilizáveis. Foi informado que o Terminal Trilho Verde irá recolher, armazenar e vender ou aproveitar esses materiais e equipamentos, em um prazo de 02 (dois) anos. Contudo, a equipe técnica considera que a destinação dessas estruturas configura uma medida de controle importante e que deve ocorrer de forma imediata, antes do início da operação do empreendimento.

Figuras 31 e 32. Sucatas metálicas dispostas na ADA
Fonte: Vistoria técnica, 2024.

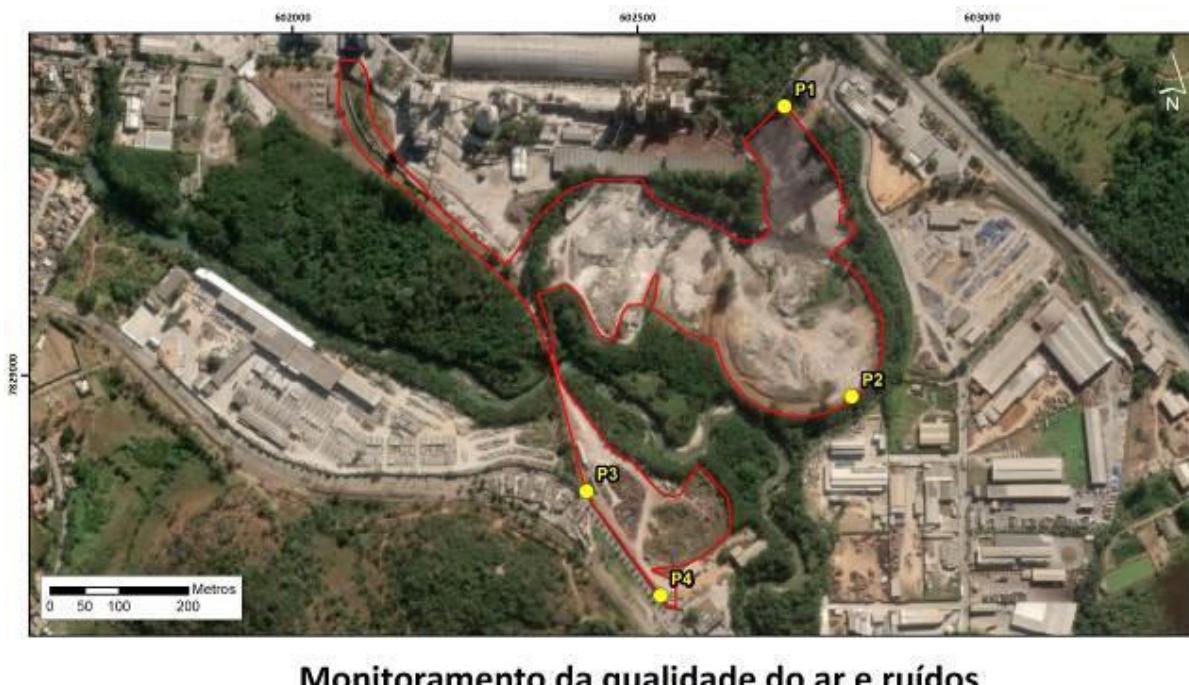
Foram sugeridos 04 (quatro) pontos de monitoramento, sendo localizados ao norte, leste, sudoeste e sul da ADA. A disposição dos pontos pode ser observada na Figura 33.

Figura 33. Pontos de monitoramento da qualidade do ar e dos ruídos.
Fonte: PCA, 2024.

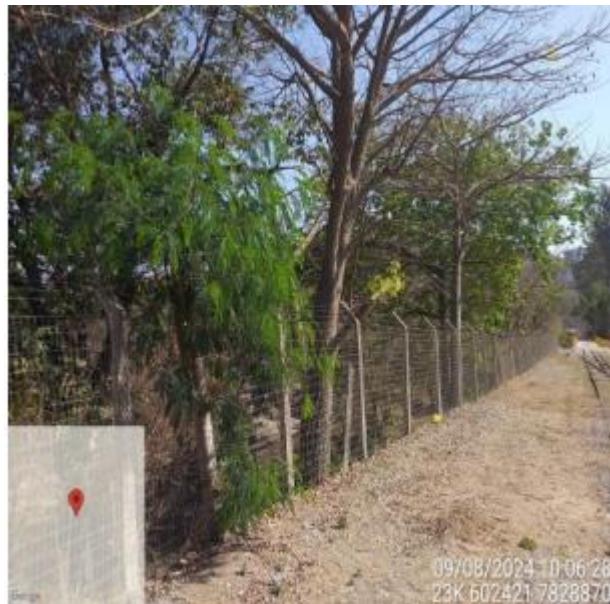
Foi mencionada ainda a existência de uma cortina arbórea próxima à divisa da ADA do empreendimento, que atua como barreira acústica natural (Figuras 34 e 35). No entanto, essa vegetação está localizada em imóveis vizinhos e sua manutenção não está sob responsabilidade da empresa Terminal Trilho Verde.

Figura 34. Vista da cortina arbórea.
Fonte: Informação complementar, 2024.

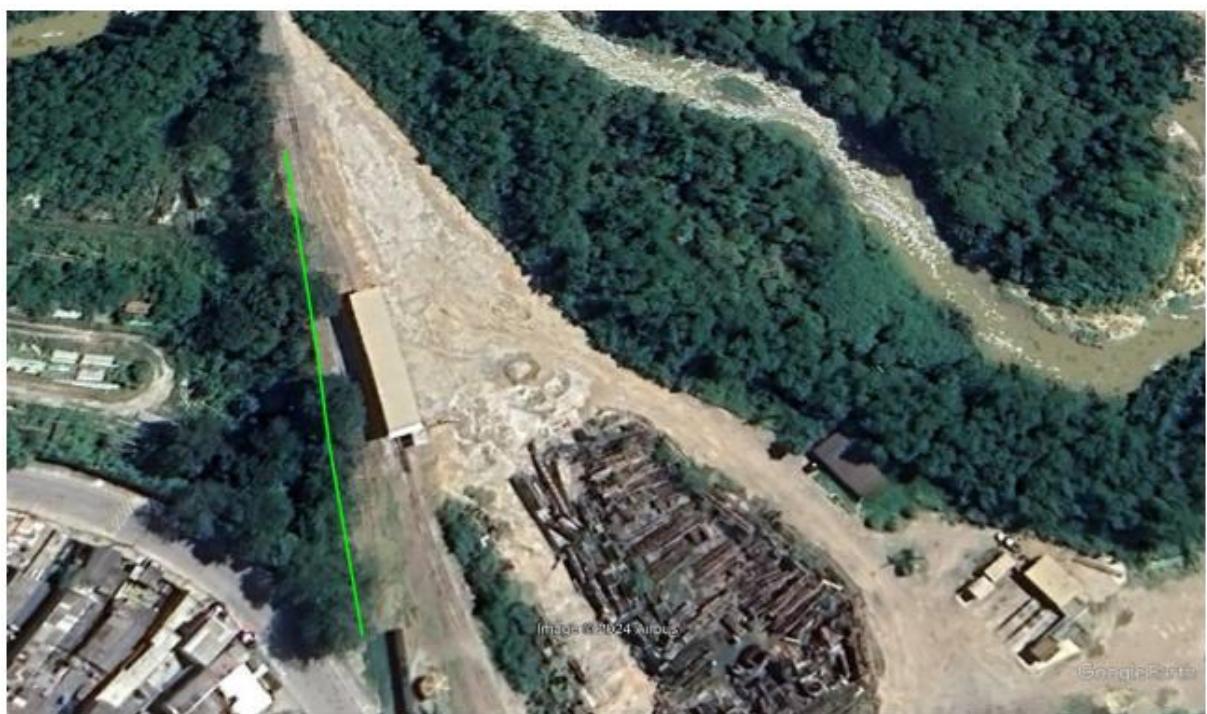
Figura 35. Localização da cortina arbórea.
Fonte: Informação complementar, 2024.
