Parecer nº 25/SEMAP/SUPRAM ASF-DRRA/2023

PARECER ÚNICO Nº. 0175927/2023(SIAM)

O empreendimento denominado “Prefeitura Municipal de Lagoa da Prata - Aterro Sanitário Municipal” está localizado na Avenida Vereador Milton Lacerda, nº 1671, Distrito Industrial JK, na zona urbana do município de Lagoa da Prata.

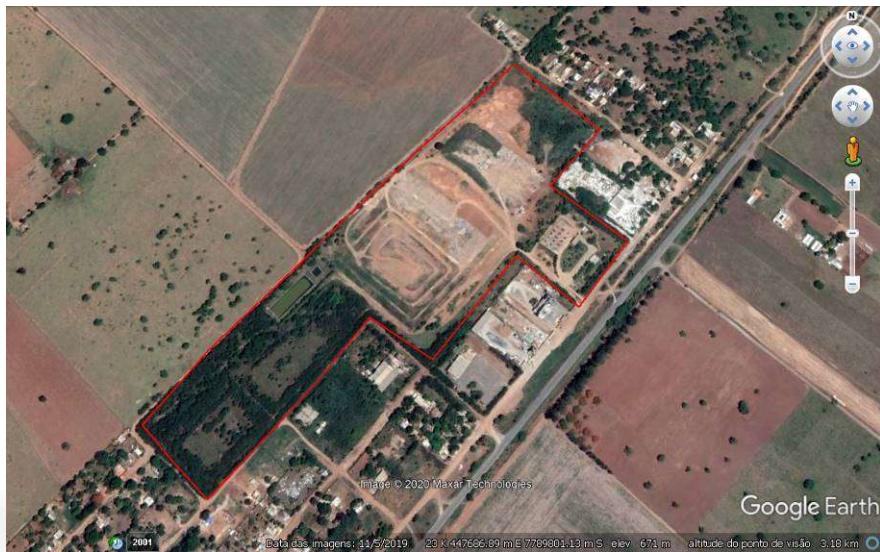
Figura 02: Delimitação do empreendimento. Fonte: Imagem Google Earth.

O Aterro Sanitário Municipal está implantado no imóvel de matrícula nº 24645, contendo área total de 16,64,37 hectares, sob responsabilidade do Município de Lagoa da Prata. A área de aterragem e estruturas de apoio, objetos do presente processo de licenciamento, estão implantadas em uma área contígua ao antigo lixão e tem por finalidade tratar e destinar de forma ambientalmente adequada os resíduos sólidos urbanos do município e resíduos de construção civil classe “A”, sendo composto por:

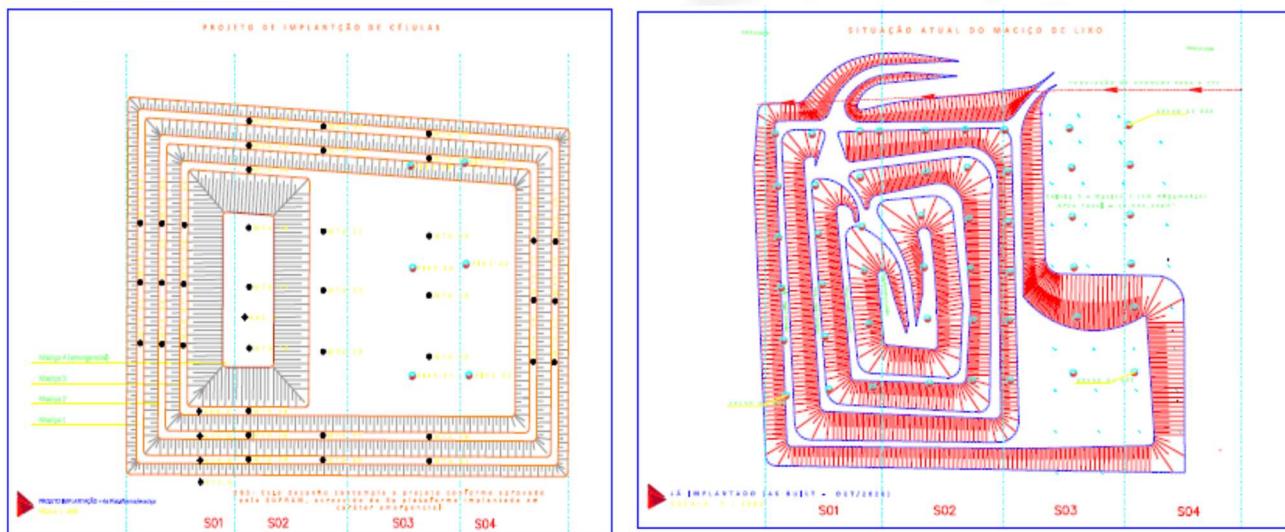
Conforme pode ser verificado no desenho apresentado na próxima imagem, o aterro foi previsto para ser implantado em 4 etapas sucessivas, no sentido horizontal. As duas primeiras etapas já foram concluídas, estando em operação a terceira.

Cabe ressaltar que nas 2 primeiras etapas foi implantando uma 4^a camada, que inicialmente não estava prevista no projeto inicial, para essa alteração promovida no projeto, foi solicitada a apresentação e laudo de estabilidade, tendo como objetivo de se verificar o grau de interferência na estabilidade da estrutura. O referido estudo foi conclusivo pela estabilidade geotécnica, considerando, inclusive, a implantação da 4^a plataforma. Sendo que em todos os cenários avaliados encontrou-se um Coeficiente de Segurança – CS superior a 1,5. Na imagem abaixo é possível observar o arranjo atual do aterro, contemplando as duas primeiras etapas concluídas com a 4^a camada (S01 e S02), a 3^a etapa (S03) em operação e a localização do local em que será executada a 4^a e última etapa (S04).

Figura 03: Projeto de implantação do aterro sanitário e situação atual, destaque para as etapas identificadas como S01, S02, S03 e S04. Fonte: Planta topográfica que integra os autos do processo administrativo, responsável técnico: Clécio Eustáquio Gomides.

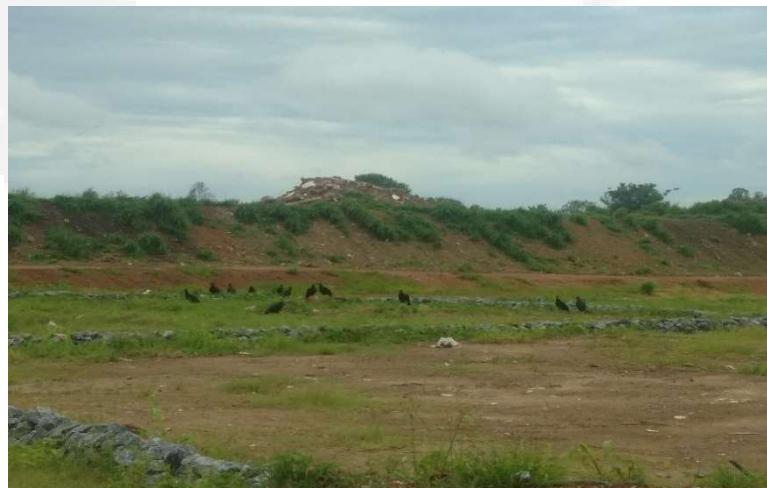
Os efluentes percolados originados do aterro são captados pelo sistema de drenagem horizontal implantado sobre a plataforma do aterro. A rede de drenos composta por brita P3 e manta geotêxtil foi implantada em formato ortogonal. Os ramais e os coletores têm inclinação de 1%. O chorume proveniente do referido sistema é então encaminhado para os interceptores de chorume (tubo de PVC – D = 100 mm), que destina, por sua vez para o sistema de tratamento de efluentes composto por medidor de vazão, lagoa anaeróbia e lagoa facultativa. O efluente tratado é lançado no Rio Jacaré.

Figura 04: Sistema de drenagem do percolado implantado na base da área de aterragem do aterro sanitário (3^a etapa).

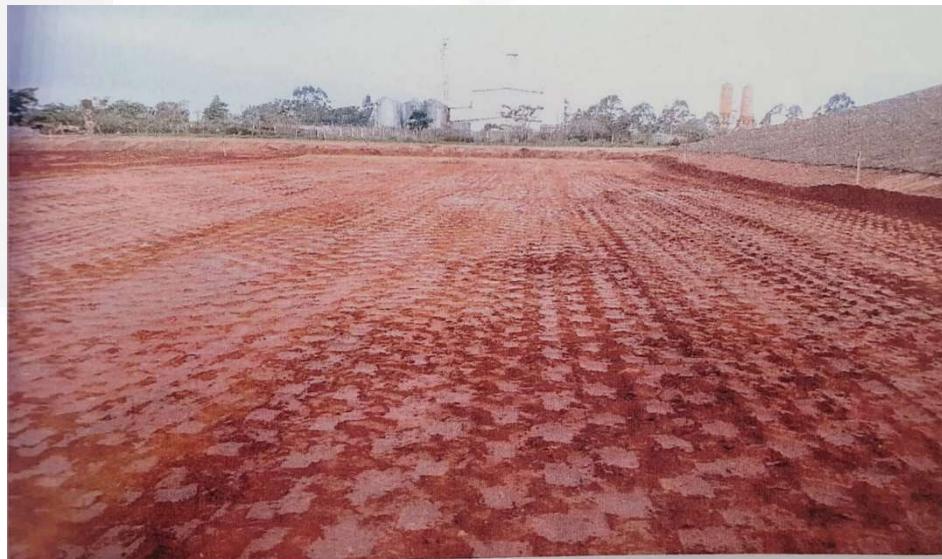
Integra o processo administrativo, análises da permeabilidade natural do solo local, em 10(dez) pontos. Os resultados demonstram que a permeabilidade (k) para o solo natural, mesmo sem compactação, era da ordem de 10^{-7} cm/s. Como este solo foi utilizado para a impermeabilização, com compactação mecânica na umidade ótima, alcançou-se, facilmente, valores para k inferiores a 10^{-8} cm/s, atendo aos critérios técnicos previstos na NBR-13.896/1997.

Figura 05: Obras de implantação do sistema de impermeabilização. Fonte: EIA.

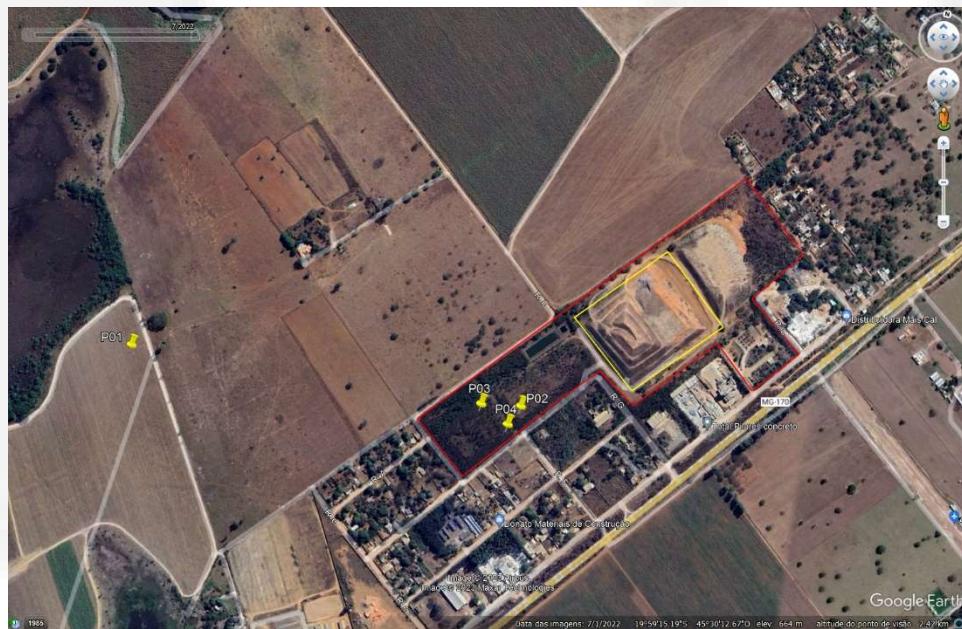
Contudo, durante as vistorias realizadas ao empreendimento, não foi constatada a existência ou relatado pelos representantes do empreendimento a existência deste poço tubular informado. Ademais, no cadastro exigido para os poços de monitoramento em questão, em atendimento ao preconizado na Portaria IGAM nº 48/2019, após consulta realizada a URGA ASF (SEI 63687615), constatou-se que as coordenadas geográficas informadas remetem a área do antigo depósito de resíduos e não ao aterro objeto da solicitação de licenciamento ambiental, conforme pode ser observado na imagem abaixo.

Figura 06: Localização dos poços de monitoramento objeto do cadastro, identificados como P01, P02, P03 e P04, em relação ao aterro de RSU (Polígono amarelo) e a área do imóvel (Polígono vermelho).

Além das inconformidades relacionadas a localização dos poços de monitoramento, cujo as análises de água serviriam para subsidiar a elaboração do laudo em questão, através do último ofício de informações complementares, foi exigido também a apresentação da Anotação de Responsabilidade Técnica (ART) relacionada a eficiência do sistema de impermeabilização, porém, conforme pode ser verificado no documento SEI nº 54894112, página 08, a ART nº 1420200000006503416 não contempla a elaboração do estudo.

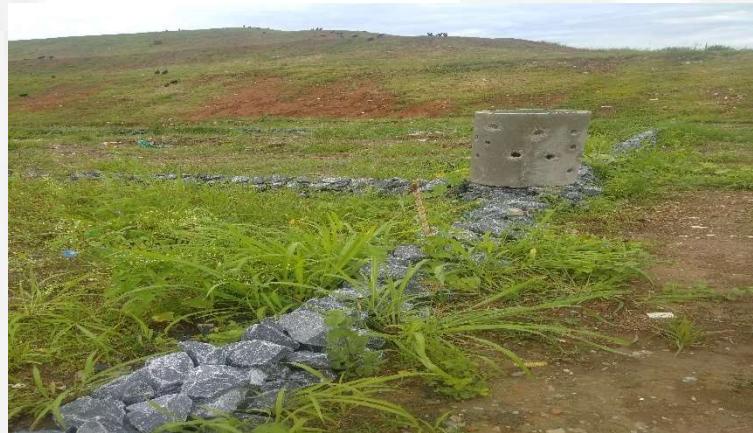
No processo de decomposição dos resíduos sólidos são gerados gases. Esses gases são, basicamente, o metano (CH₄) e o dióxido de carbono (CO₂). Por contribuem para o agravamento do efeito estufa, estes gases precisam ser drenados e tratados adequadamente. O gás metano possui potencial de efeito estufa muito superior ao do dióxido de carbono. Assim é comum a adoção da queima do metano para sua conversão em dióxido de carbono e água. Os gases gerados no aterro sanitário de Lagoa da Prata são coletados por sistema de drenagem de gases projetado para conduzir os gases gerados até a superfície do aterro. A drenagem vertical dos gases entre os maciços se dá por drenos conformados em brita nº 4 com o auxílio de formas em manilhas de concreto. No topo dos drenos de gases ocorre a queima dos gases.

Estes drenos têm início sobre os drenos horizontais e vão progredindo verticalmente com a evolução do maciço de lixo.

Figura 07: Sistema de drenagem dos gases na base da área de aterragem do aterro sanitário (3^a etapa).

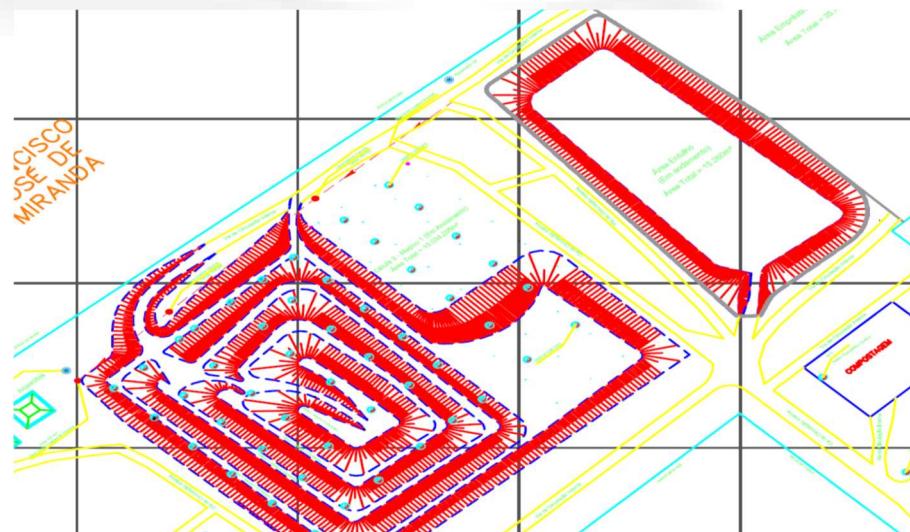
Figura 08: Layout de localização Aterro de Inertes, identificado como “Área de Entulho” em relação ao aterro sanitário. Fonte: Planta topográfica que integra os autos do processo administrativo, responsável técnico: Clécio Eustáquio Gomides.

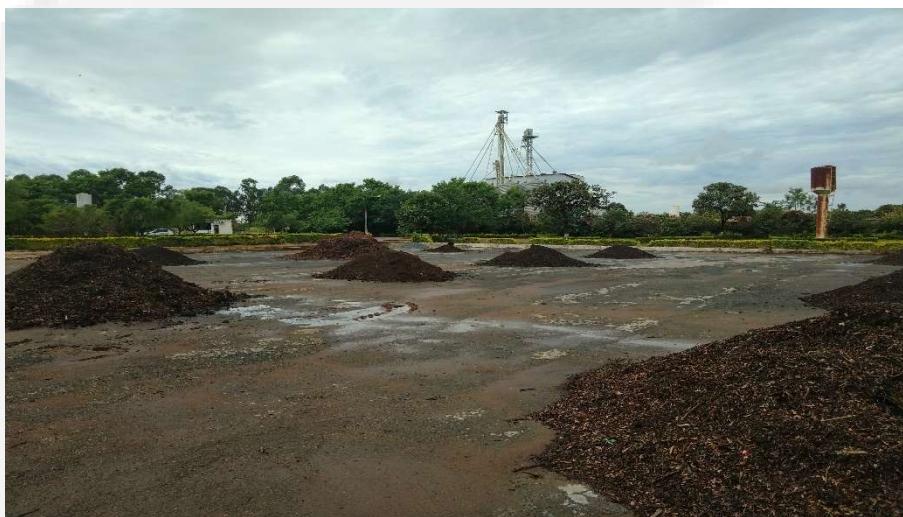
Os resíduos de poda são separados em material lenhoso e galhos, os quais são triturados. O resíduo orgânico é então misturado com a poda triturada. E é feita a montagem das leiras com dimensões predefinidas.

Figura 09: Pátio de compostagem de resíduos orgânicos.

O pátio é dotado de pavimentação asfáltica, estruturas de drenagem e de acumulação de líquidos percolados.

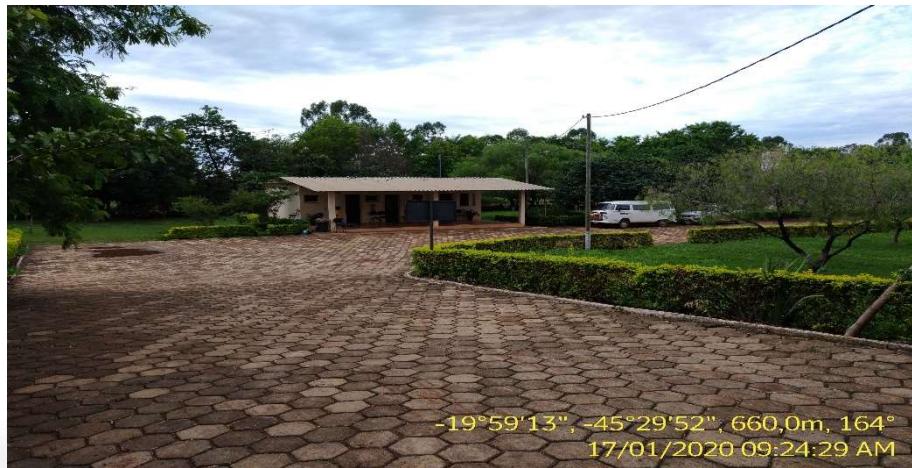
As edificações de apoio ao empreendimento incluem guarita, balança, setor administrativo, refeitório, sanitários, área de manutenção de veículos, depósito de materiais, tanque de abastecimento de 7,5 m³ e estacionamento.

Figura 10: Setor administrativo, sanitários e estacionamento.

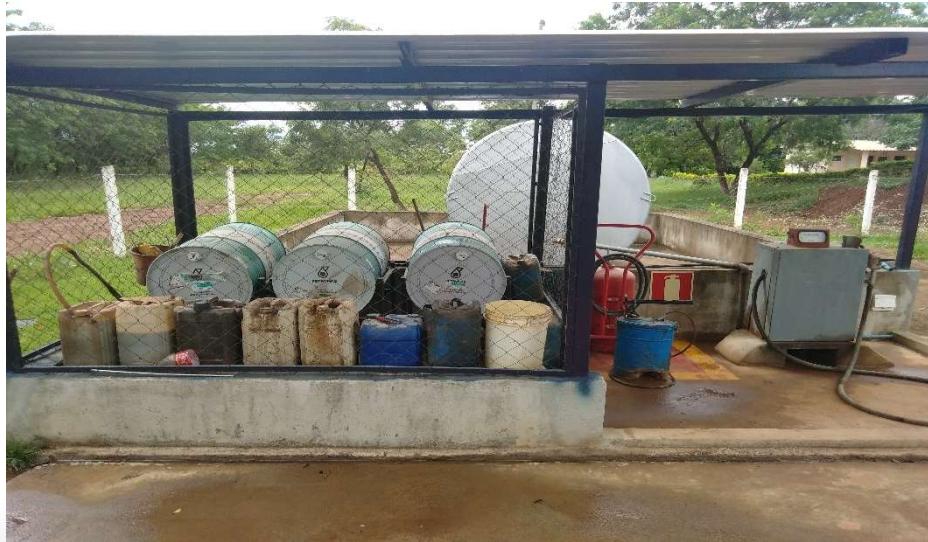
O empreendimento possui tanque aéreo de armazenamento de combustíveis, com capacidade de 7,5 m³, contendo bacia de contenção de concreto. A pista de abastecimento é impermeabilizada e possui caneleiras no seu entorno, que direcionam o efluente para uma caixa SAO, posteriormente o efluente tratado é armazenado em uma caixa e encaminhado para o sistema de tratamento do percolado do aterro sanitário.

Figura 11: Tanque de armazenamento de combustível e pista de abastecimento.

Cabe destacar que o empreendimento não dispõe de Auto de Vistoria do Corpo de Bombeiros (AVCB), situação essa constatada anteriormente durante vistoria ao empreendimento (Auto de Fiscalização nº 153744/2018) e confirmada novamente através de informação apresentada pelo empreendedor. Dessa forma, o empreendimento deverá promover a desativação do tanque e suspensão das atividades de armazenamento e abastecimento até a obtenção do referido documento. Nesse sentido a Prefeitura será notificada, não somente a suspender suas atividades, como demonstrar a desativação do posto de combustíveis existente no empreendimento, visto a ausência de AVCB.

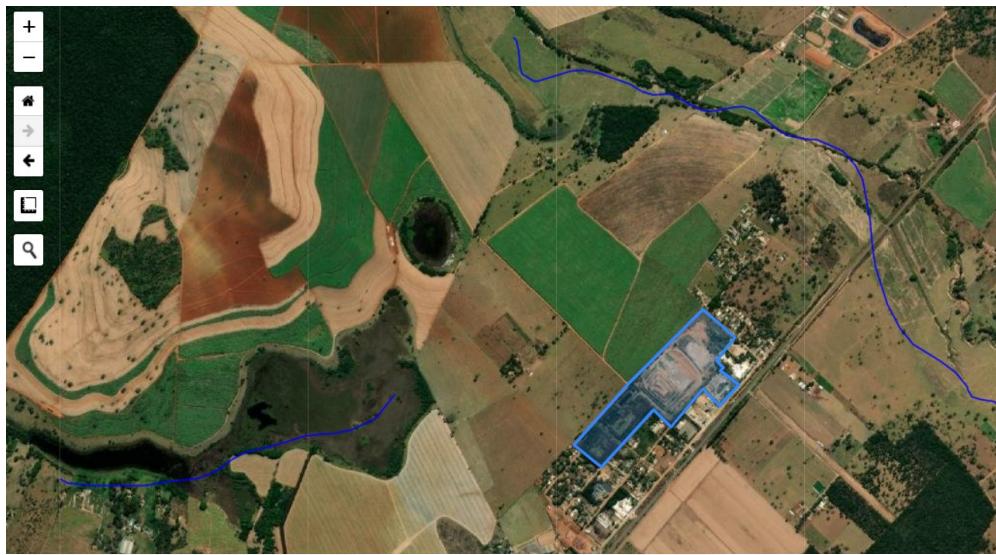
O empreendimento está inserido na Bacia Hidrográfica Federal do rio São Francisco na Unidade de Planejamento e Gestão de Recursos Hídricos (UPGRH) SF1, sub-bacia do Rio Jacaré. Conforme pode ser observado na imagem abaixo, no imóvel em que se encontra instalado o empreendimento não foi constado a ocorrências de recursos hídricos superficiais sendo o Rio Jacaré, o curso d'água mais próximo. Cabe ressaltar também que o Rio Jacaré é o corpo hídrico receptor dos efluentes gerados no aterro sanitário.

Figura 13: Rede hidrográfica próximo ao empreendimento. Fonte: IDE-Sisema.
