Parecer nº 31/FEAM/URA ZM - CAT/2025

PARECER ÚNICO Nº 119277821/2025 (SEI!)

INDEXADO AO PROCESSO: Licenciamento Ambiental	PA SLA Nº 678/2025	SITUAÇÃO: Sugestão pelo indeferimento
FASE DO LICENCIAMENTO:	LOC (LAC1)	VALIDADE DA LICENÇA:

O empreendedor busca a regularização para operar a atividade de “Canalização e/ou retificação de curso d’água” código E-03-02-6, estabelecida na Deliberação Normativa COPAM nº 217/2017.

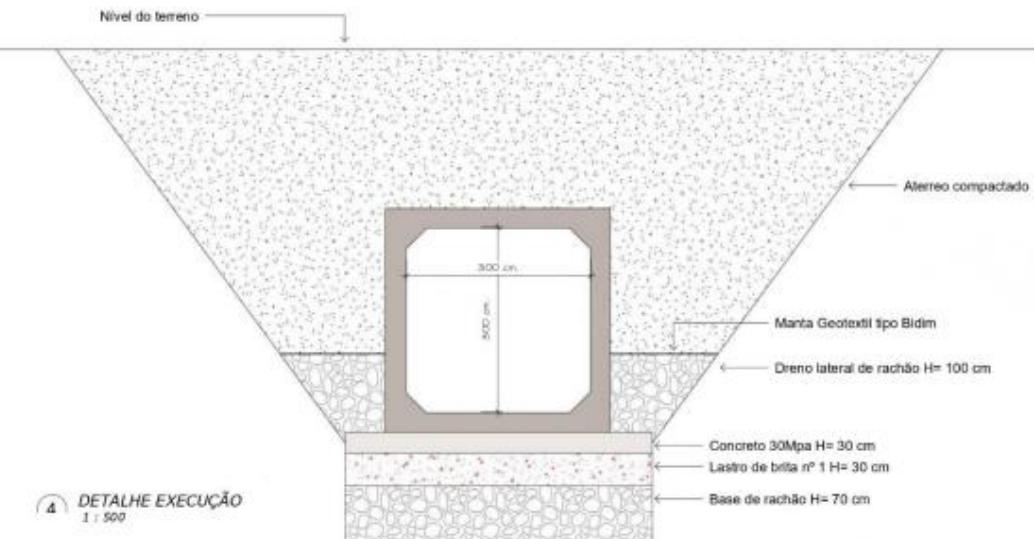
De acordo com o RCA, a estrutura hidráulica utilizada foi definida não somente pela capacidade de escoar as águas do curso d’água existente em épocas de cheia, mas também considerando receber todo o volume das águas pluviais escoadas da área não permeável do empreendimento. A rede hidráulica executada foi bem dimensionada para que não ocorra problemas de erosão ou incapacidade de escoamento.

Imagen 01: Detalhe da estrutura da canalização. Fonte: RCA.

Foi apresentado estudo hidrológico contendo o cálculo da vazão máxima de projeto. Consta no estudo que a estrutura hidráulica utilizada foi definida não somente pela capacidade de escoar as águas do curso d'água existente em épocas de cheia, mas também considerando receber todo o volume das águas pluviais escoadas da área não permeável do empreendimento.

Foi utilizada uma tubulação de seção fechada retangular de concreto com 3 metros de base e altura. O valor de coeficiente de rugosidade foi considerado em 0,013, já que o tubo utilizado foi de concreto e o canal adotado foi um canal de seção regular retangular.

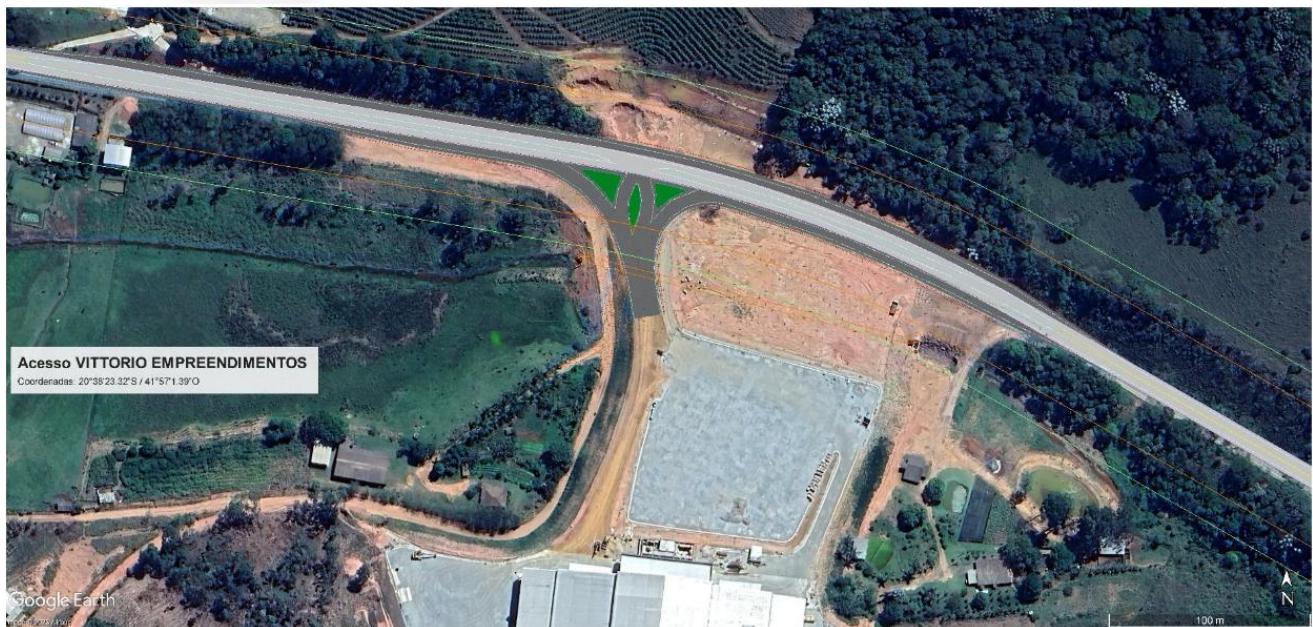
As imagens 02 e 03 abaixo, representam o projeto em desenvolvimento referente ao acesso que está em fase de regularização/aprovação junto ao DER/MG (Processo SEI 2300.01.0135598/2021- 55). Foi informado que o projeto prevê a construção de um canteiro afilado central com a conversão a partir do eixo da pista cruzando somente uma pista. Haverá um alargamento da pista existente, para construção da desaceleração e aceleração, que será pavimentada, sinalizada e possuirá drenagens das águas pluviais. O trecho em questão tem um grande volume de tráfego e muitas com velocidade acima da permitida naquele trecho.

Imagem 02: Geometria do acesso que está em tramitação junto ao DER / MG. Fonte: PIA.

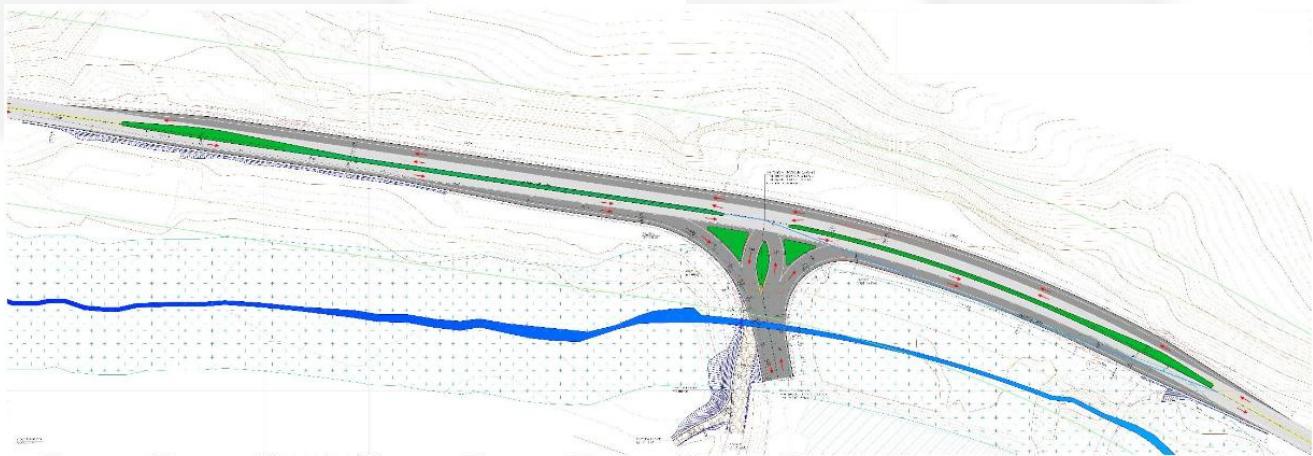
Imagem 03: Projeto Geométrico do acesso que está em tramitação junto ao DER / MG. Fonte: PIA.

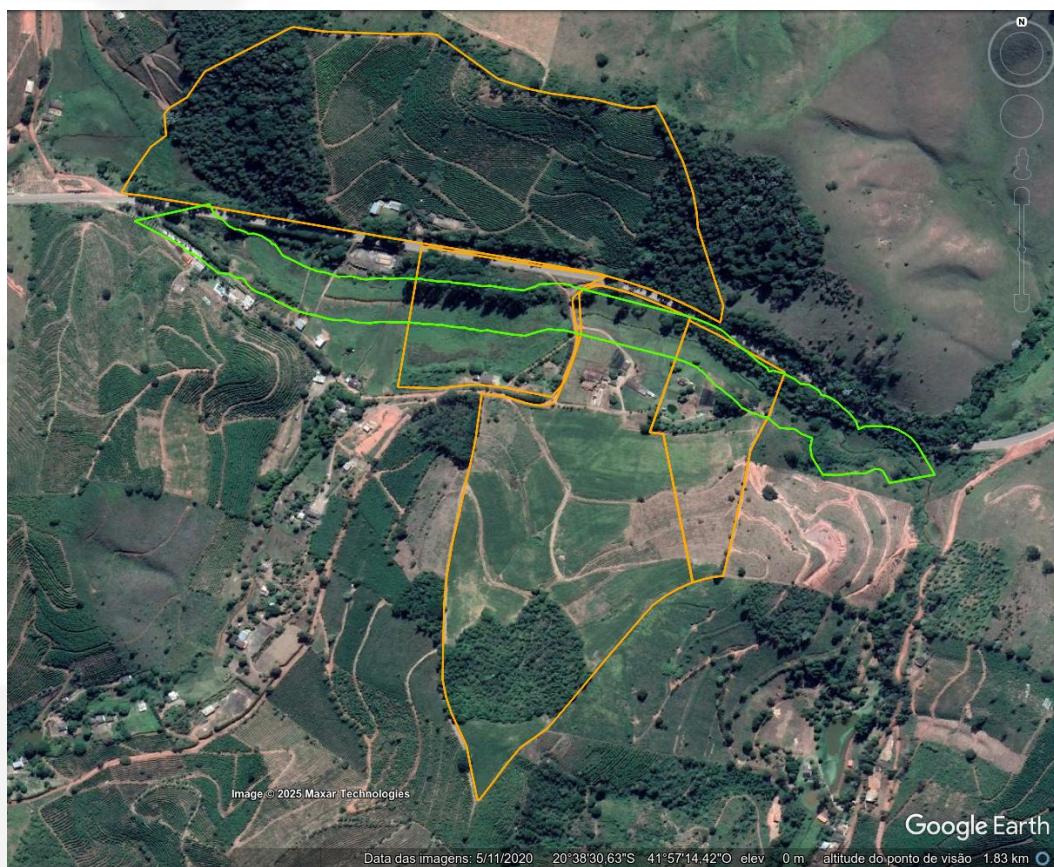
Através de imagens de satélite disponíveis na plataforma Google Earth, é possível observar a evolução das obras e observar também que as intervenções em APP foram realizadas em período inserido entre as datas de 11/05/2020 e 23/04/2022.

Imagen 04: Delimitação da área do empreendimento (polígono laranja) e APP (polígono verde). Imagem de 11/05/2020. Fonte: Google Earth e arquivos vetoriais apresentados no processo.

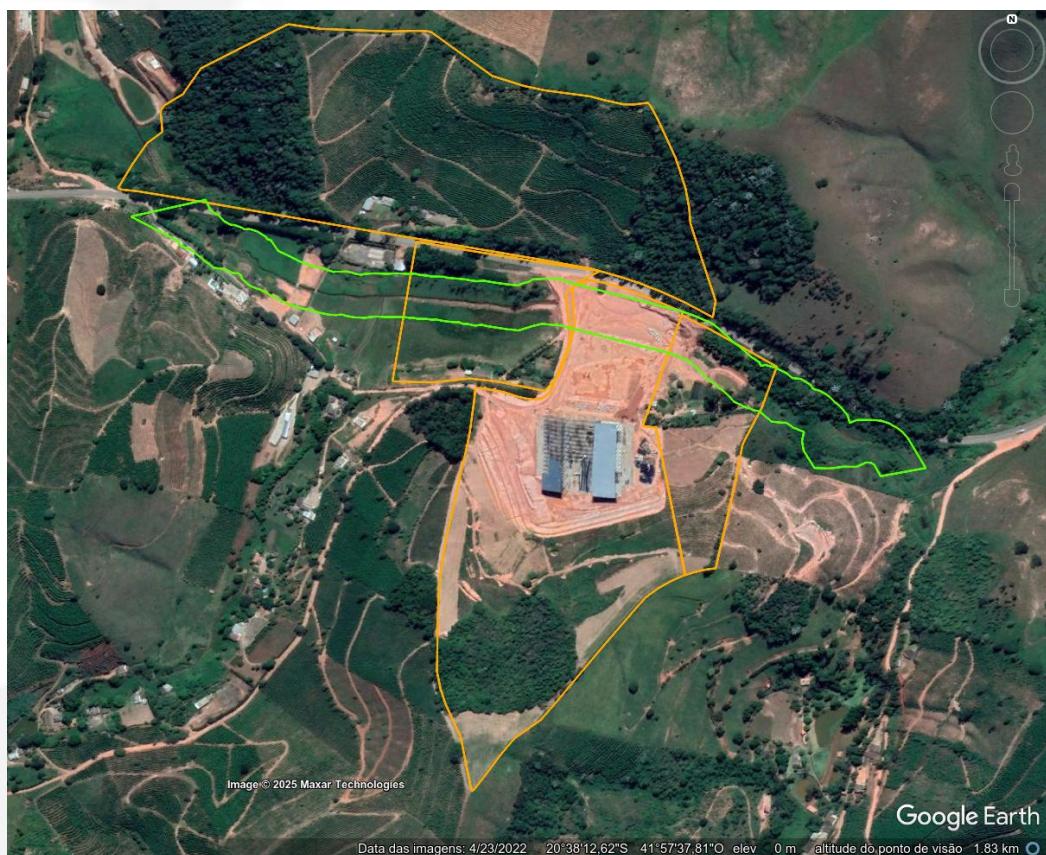
Imagen 05: Delimitação da área do empreendimento (polígono laranja) e APP (polígono verde). Imagem de 23/04/2022. Fonte: Google Earth e arquivos vetoriais apresentados no processo.

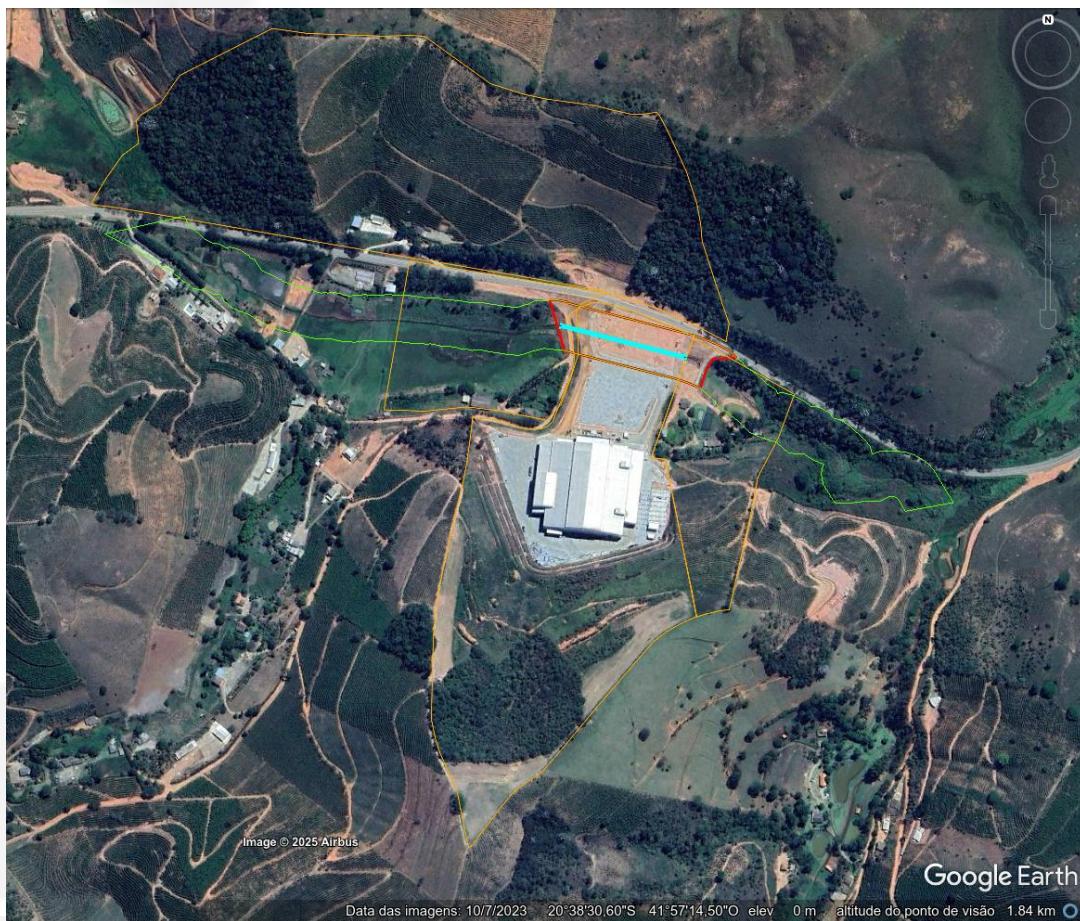
Imagem 06: Delimitação da área do empreendimento (polígono laranja), APP (polígono verde) e canalização (azul). Imagem de 07/10/2023. Fonte: Google Earth e arquivos vetoriais apresentados no processo.

- manter intervenção em curso d'água com canalização fechada em 0,18 Km de extensão, sem a devida outorga, com inciso no art. 112, anexo II, código 221, do Decreto Estadual nº 47.383/20018.

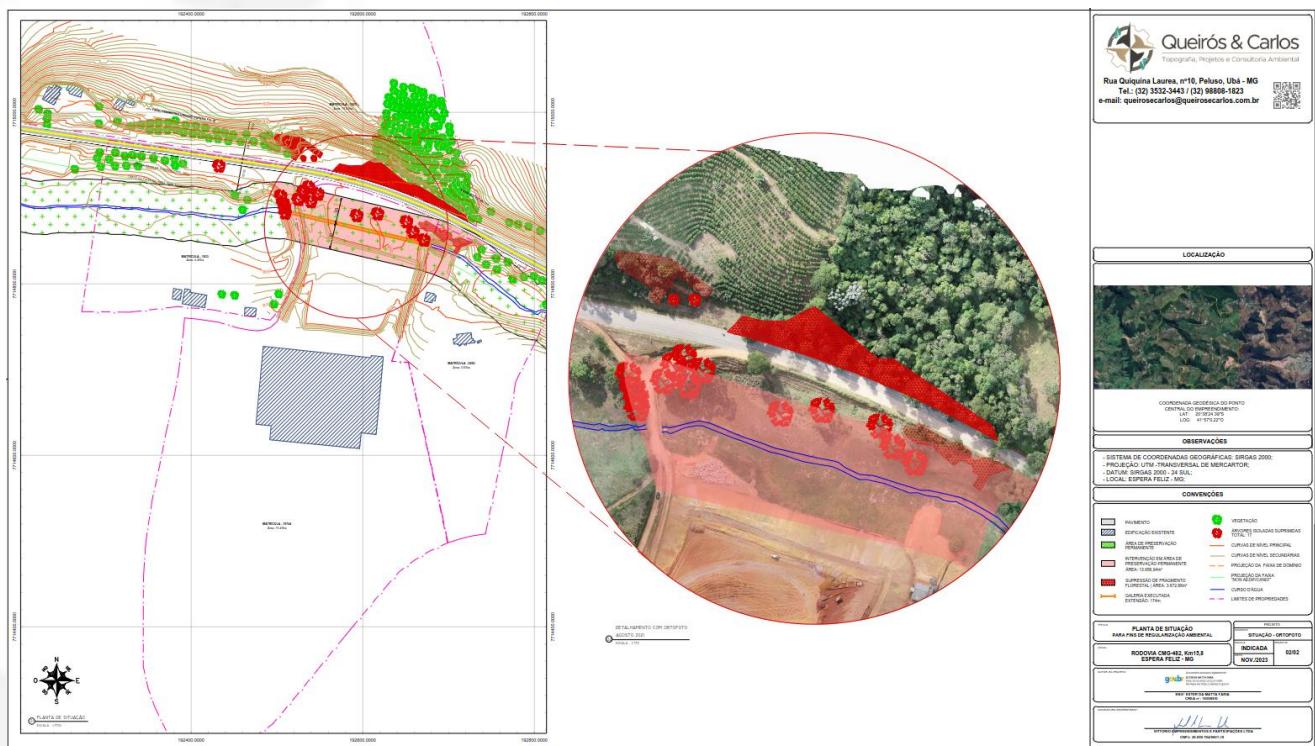
Nas Plantas Topográficas apresentadas, foi possível observar que houve o corte de 17 árvores isoladas inseridas em APP e em área comum. Não foram apresentadas informações quanto às espécies destas árvores isoladas suprimidas. As demais formações florestais foram classificadas como fragmentos florestais e conforme o PIA apresentado, foram classificadas como Floresta Estacional Semidecidual, do Bioma Mata Atlântica, em Estágio Médio de sucessão ecológica, visto que atenderam de forma predominante os parâmetros qual-quantitativos da Resolução Conama nº 392/2007 definidos para a vegetação secundária de Floresta Estacional Semidecidual em estágios intermediários de regeneração natural.

Imagen 07: Delimitação das supressões de fragmento de vegetação nativa e árvores isoladas (em vermelho).
Fonte: Planta apresentada junto ao Processo AIA.

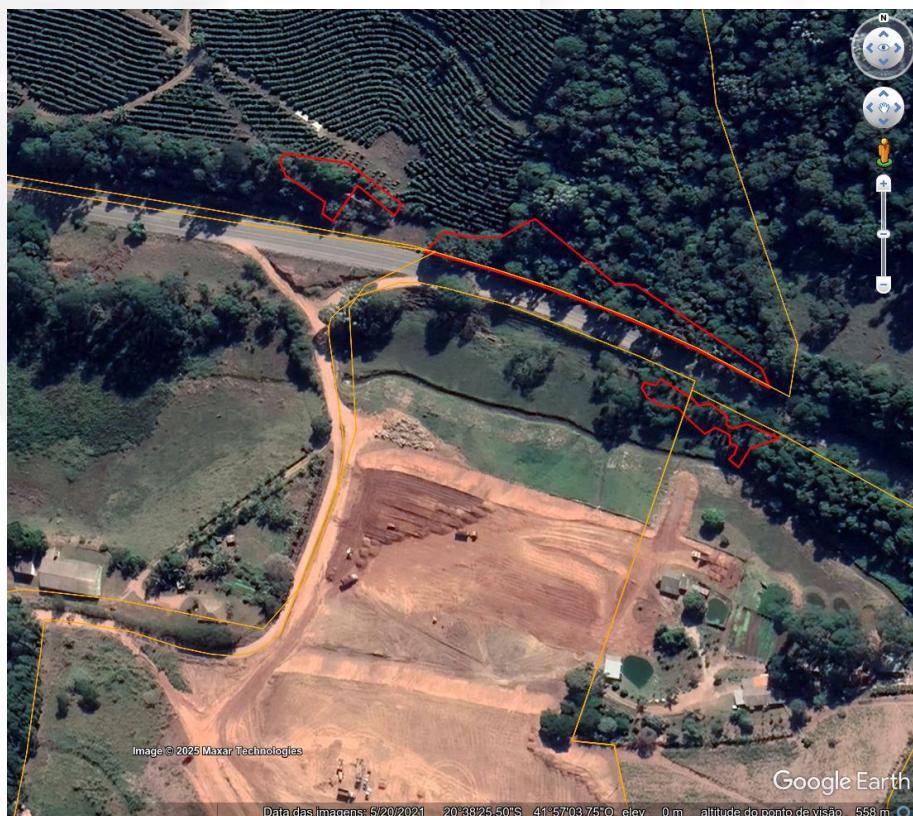
Imagen 08: Delimitação do empreendimento (em laranja) e da área de supressão de vegetação nativa (em vermelho). Imagem de 20/05/2021. Fonte: Google Earth e arquivos vetoriais apresentados no processo.

Conforme é possível observar nas imagens históricas da Plataforma Google Earth, uma parte das supressões dos fragmentos de vegetação nativa e de árvores nativas isoladas ocorreu entre 20/05/2021 e 23/04/2022.

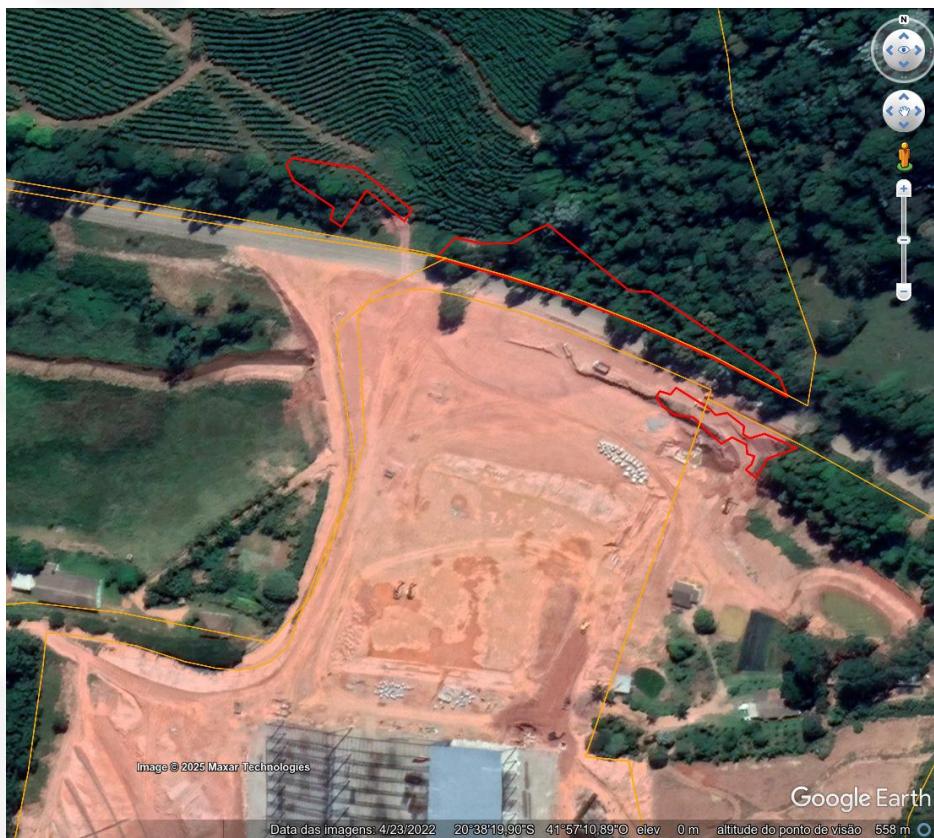
Imagem 09: Delimitação do empreendimento (em laranja) e da área de supressão de vegetação nativa (em vermelho). Imagem de 23/04/2022. Fonte: Google Earth e arquivos vetoriais apresentados no processo.

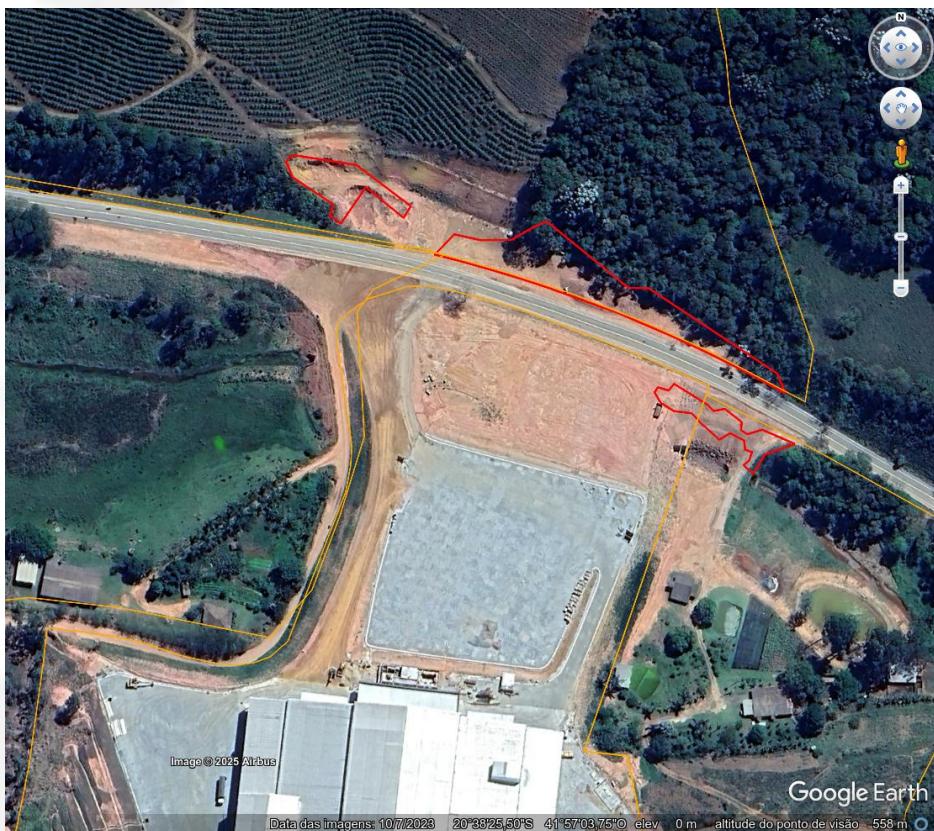
Imagem 10: Delimitação do empreendimento (em laranja) e da área de supressão de vegetação nativa (em vermelho). Imagem de 07/10/2023. Fonte: Google Earth e arquivos vetoriais apresentados no processo.

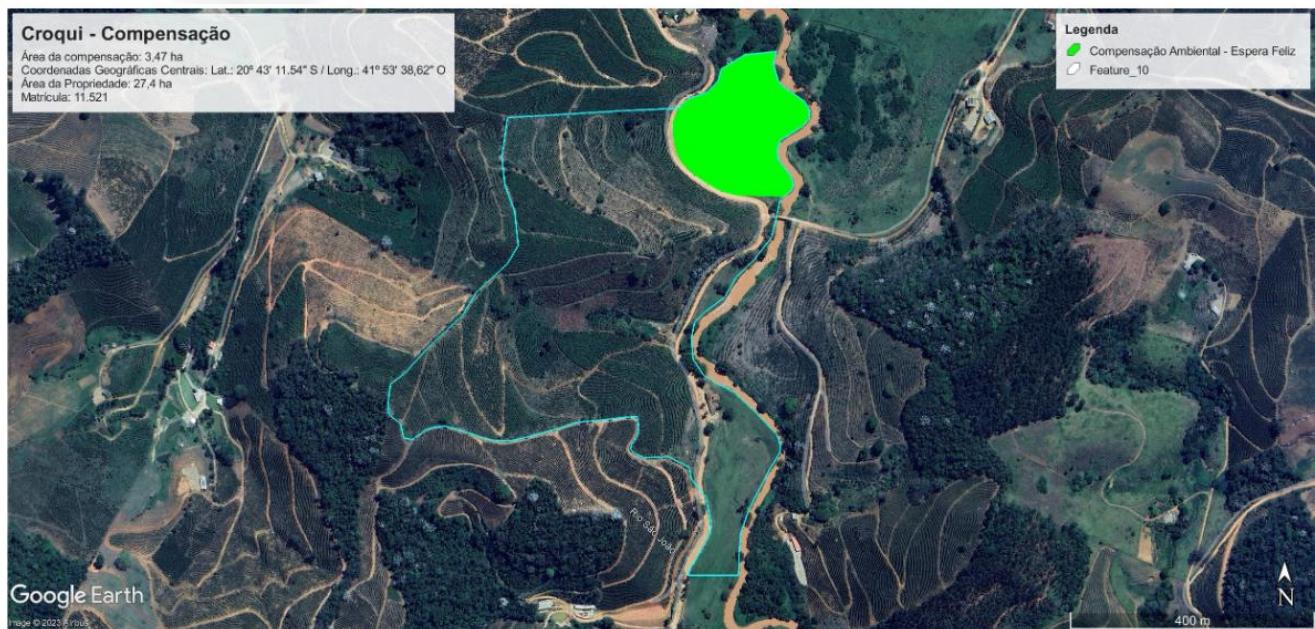
Ademais, observou-se por meio de um croqui apresentado na página 12 do PTRF que a área proposta para compensação não se encontra totalmente inserida em Área de Preservação Permanente - APP. Contudo não foi possível concluir, através dos estudos apresentados, qual a real área que de fato está inserida em APP, uma vez que não foi apresentada Planta Topográfica e tampouco arquivos vetoriais da área proposta para a compensação.

Imagen 11: Croqui da área proposta para compensação apresentada no PTRF.

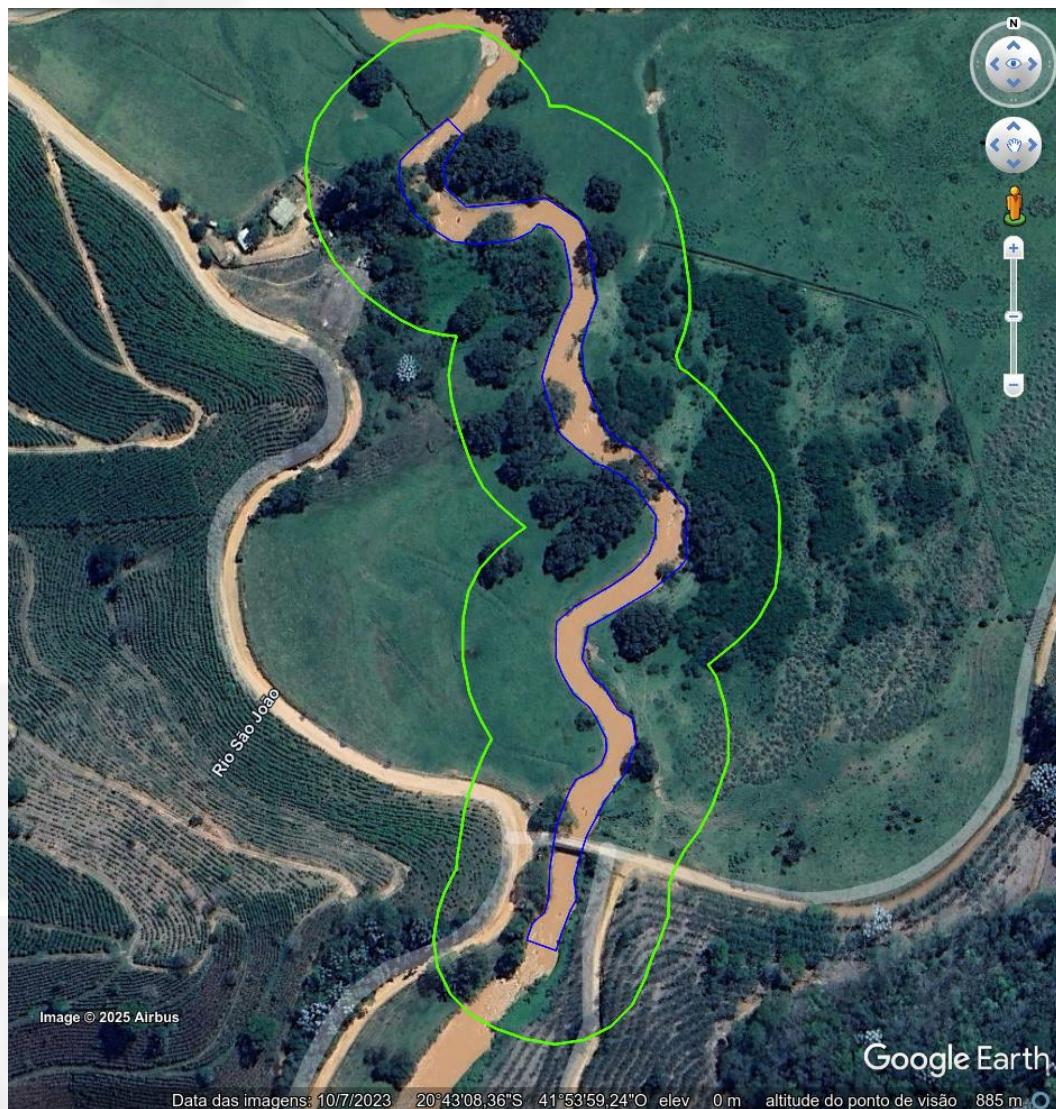
Por meio de visualização de imagem de satélite disponível na Plataforma Google Earth, foi realizada uma delimitação do Rio São João que possui entre 10 e 50 metros de largura, e foi gerado um buffer de 50 metros através de software de SIG, representando a APP do referido Rio, conforme observa-se na imagem 12.

Imagem 12: Delimitação do polígono do Rio São João (em azul) e sua APP de 50 metros (em verde). Fonte: Imagem de satélite do Google Earth de 07/10/2023 e polígonos delimitados pela equipe da URA-ZM.

Destaca-se que para a compensação por intervenção em APP através de recuperação, conforme Inciso I, Art. 75 do Decreto nº 47.749, a área a ser recuperada deve estar inserida em *“APP na mesma sub-bacia hidrográfica e, prioritariamente, na área de influência do empreendimento ou nas cabeceiras dos rios”*.
