Parecer nº 34/FEAM/DGR - PROJETO/2025

Parecer Único nº 34/FEAM/DGR - PROJETO/2025

PA SLA: 5303/2021	Situação: Sugestão de Indeferimento
Fase do Licenciamento: LOC	Validade da Licença: -

O presente parecer dispõe sobre a apreciação do requerimento de licenciamento ambiental do empreendimento LR Empreendimentos, formalizado junto ao Sistema de Licenciamento Ambiental (SLA),

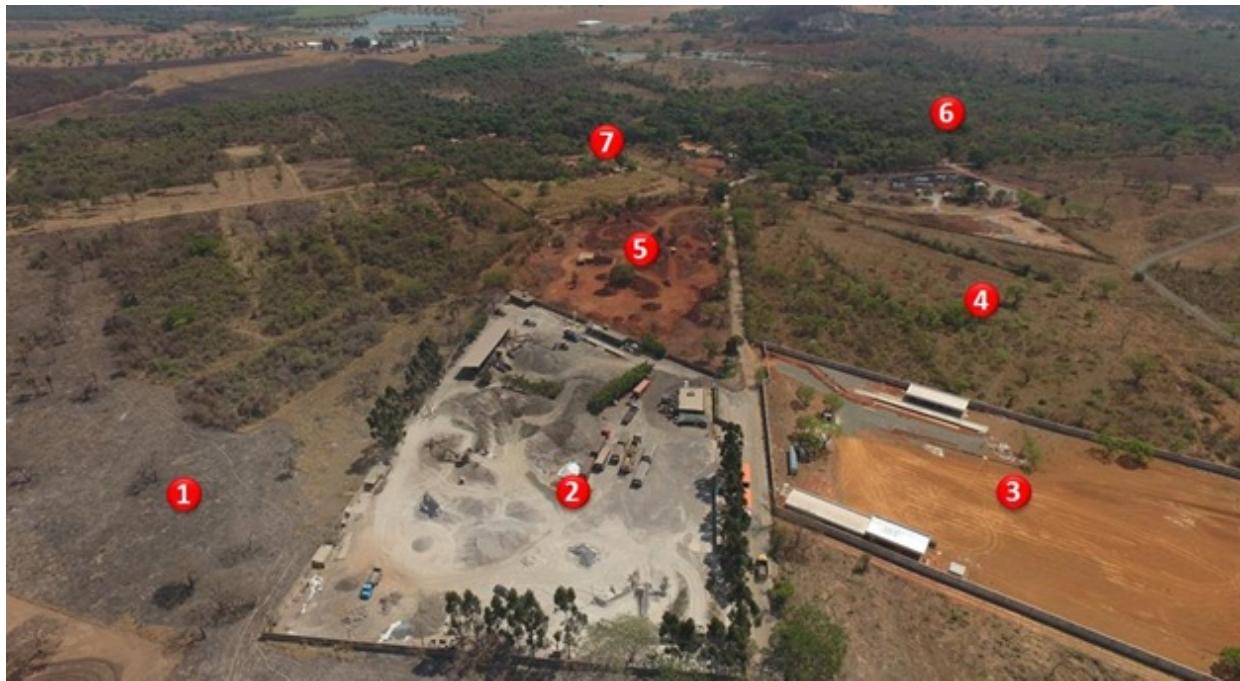
Figura 2. Registro fotográfico aéreo com a representação das principais tipologias da área de entorno do empreendimento.

Legenda: 1 – Área de pastagem; 2 – Empreendimento de beneficiamento de escória; 3 – Empreendimento em implantação; 4 – Área com fragmentos de cerrado e árvores isoladas; 5 – LR Empreendimentos; 6 – Fragmento de vegetação nativa; 7 – Área com concentração de pequenos sítios.

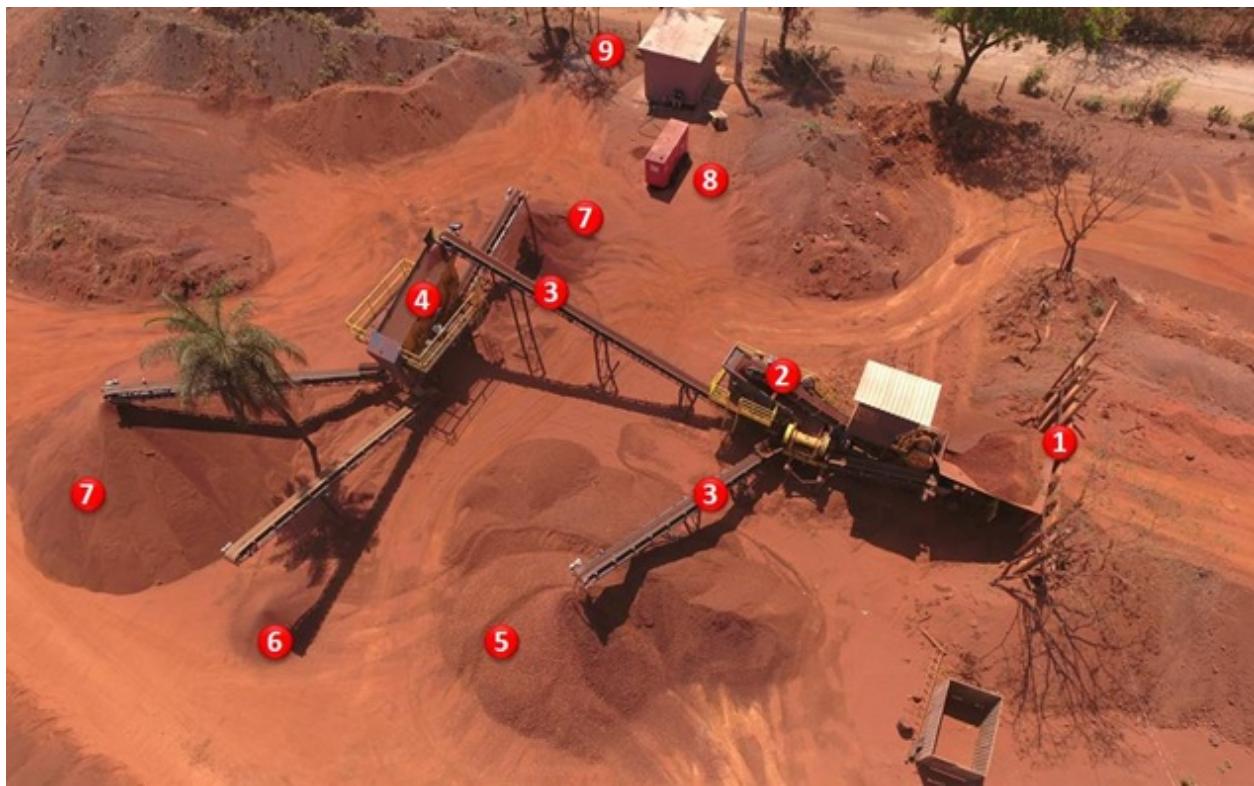
Figura 3. Registro fotográfico aéreo da Unidade de Tratamento de Minério, a seco do empreendimento.

1-Silo de abastecimento; 2-Britador primário; 3-Esteira; 4-Peneiramento primário; 5-Pilha de granulado; 6 – Pilha de Hematitinha; 7-Pilha de Finos de minério; 8-Gerador a diesel (provisório); e 9-Futura pequena subestação CEMIG.

Não são apresentadas informações relacionadas ao abastecimento de energia para atender às atividades do empreendimento. Sendo citada, apenas, em uma figura (Figura 4 do RCA) a utilização de Gerador a diesel (provisório); e apontado local para futura pequena subestação CEMIG.

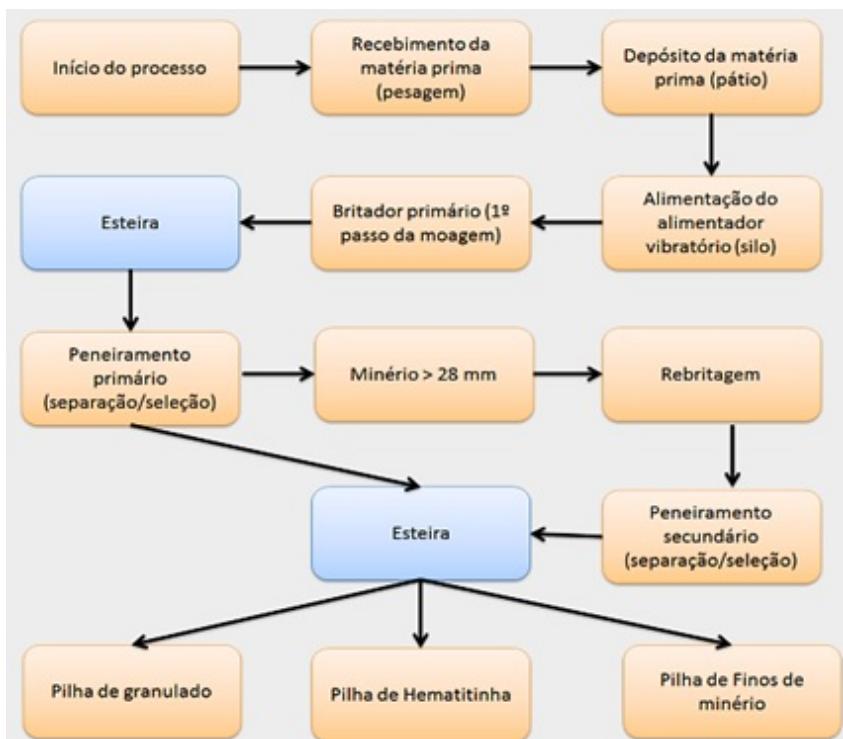
Abaixo, é apresentado fluxograma do processo produtivo da Unidade de Tratamento de Minerais – UTM a seco, conforme ilustrado na Figura 4.

Figura 4. Descrição das etapas das operações.

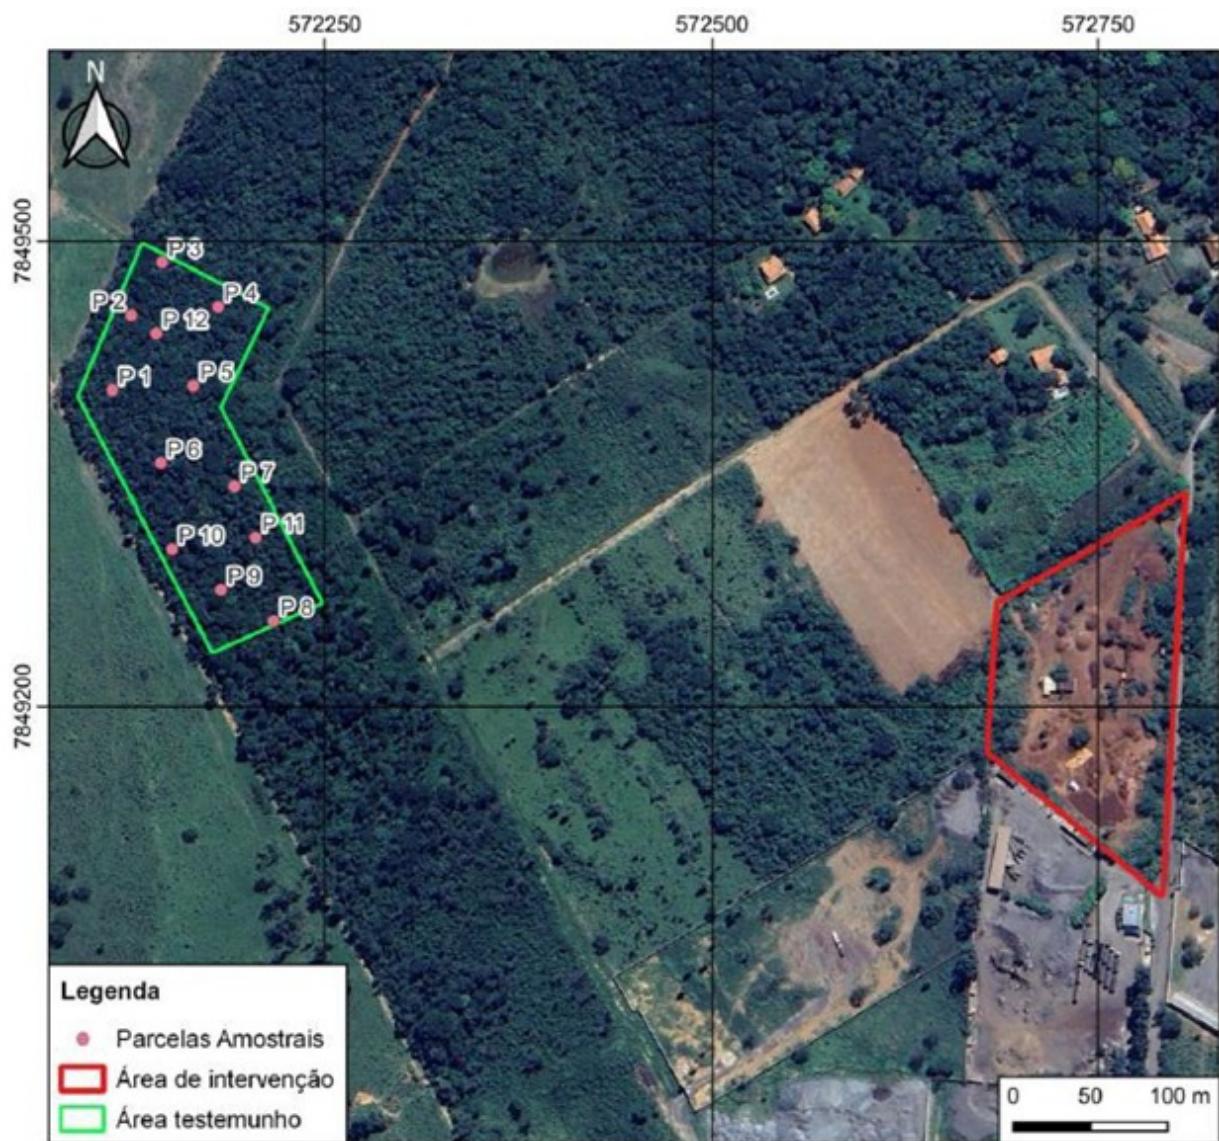
Para qualificação e quantificação da vegetação florestal a ser suprimida foram estudados por meio de inventário florestal amostral o fragmento florestal localizado na área adjacente a área que sofreu intervenção, o qual apresenta cobertura vegetal classificada como Cerradão.

Figura 5: Área de amostragem e parcelas de inventário, na área de estudo.

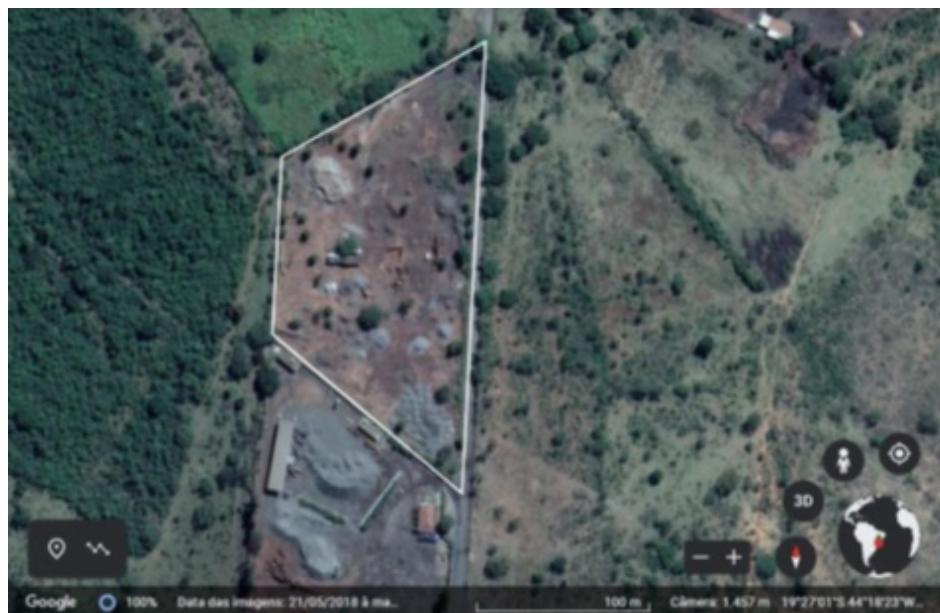
Além disso, também foi conduzido censo florestal na ADA do empreendimento para identificar os indivíduos remanescentes, conforme figura 6 abaixo:

Figura 6: Área em que ocorreu a supressão de vegetação e onde foi realizado o inventário censo.

Conforme PIA atualizado, foram realizadas medições da altura e circunferência à altura do peito (CAP) de todas as árvores com CAP maior ou igual a 15,8 centímetros, o que equivale a 5 cm de Diâmetro à Altura
