## Parecer nº 36/FEAM/URA JEQ - CAT/2025

Parecer Único de Licenciamento Convencional Processo SLA nº 865/2025			
Nº Documento do Parecer Único vinculado ao SEI:122743736	SITUAÇÃO: Sugestão pelo Indeferimento		
FASE DO LICENCIAMENTO: LAC 1 – LP+LI+LO	VALIDADE DA LICENÇA: Não se aplica		
Processos vinculados concluídos	Nº processo	Situação	
Intervenção Ambiental (AIA)	2090.01.0031882/2024-29	Sugestão indeferimento	
EMPREENDEDOR: JK NEGOCIOS IIMOBOLIARIOS LTDA		CNPJ:	22.745.447/0001-22
EMPREENDIMENTO: Plan Park Monte Verde		CNPJ:	22.745.447/0001-22
MUNICÍPIO: Gouveia/MG		ZONA:	RURAL
<b>CRITÉRIO LOCACIONAL INCIDENTE:</b> <ul style="list-style-type: none"> <li>a) Localização prevista em Reserva da Biosfera, excluídas as áreas urbanas;</li> <li>b) Supressão de vegetação nativa em áreas prioritárias para conservação, considerada de importância biológica “extrema” ou “especial”, exceto árvores isoladas;</li> <li>c) Supressão de vegetação nativa, exceto árvores isoladas.</li> </ul>

O empreendimento Plan Park Monte Verde, de titularidade da empresa JK Negócios Imobiliários Ltda que atua no setor de parcelamento do solo urbano pretende atuar no município de Gouveia/MG. Em 28/01/2025, foi fo

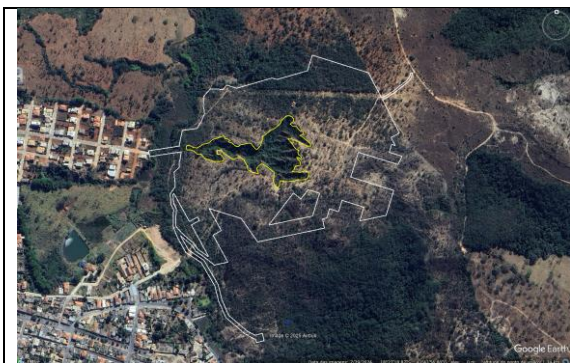
Quanto ao uso e ocupação do solo, no interior da Área Diretamente Afetada (ADA) foi identificada uma voçoroca em estágio avançado, abrangendo aproximadamente 2,05 hectares do empreendimento. De acordo com o Relatório de Controle Ambiental (RCA), a feição encontra-se estabilizada e em fase avançada de revegetação. Para a implantação do empreendimento, entretanto, será necessária a reconformação topográfica da área, com a consequente estabilização da voçoroca.

Durante a vistoria em campo, verificou-se que a voçoroca apresenta grandes dimensões em largura e profundidade, estando ocupada por vegetação nativa em regeneração, com predomínio de samambaias típicas de ambientes úmidos e sombreados, além de indivíduos arbustivos e arbóreos, alguns destes caducifólios, apresentando ausência de folhas. Conforme a análise dos estudos apresentados, não foi identificada a presença de curso d'água no interior da voçoroca.

Imagem A: imagem de satélite da ADA (polígono branco) e a delimitação da voçoroca (polígono amarelo).

No que se refere à recuperação da voçoroca, o RCA descreve um diagnóstico no qual a feição é considerada estabilizada e em avançado processo de revegetação, margeada por maciços graníticos avaliados como altamente estáveis do ponto de vista geotécnico. Contudo, tal afirmação é meramente declaratória, uma vez que o próprio estudo, em sua matriz de impactos, condiciona a segurança à realização de laudo técnico especializado em estabilidade geotécnica.

Adicionalmente, para a implantação do empreendimento, foi informado que será necessária a reconformação topográfica e o soterramento da voçoroca, contudo, não foram apresentados estudos ou projetos executivos que detalhem as técnicas de recuperação aplicáveis à área. Dessa forma, o estudo limita-se a um diagnóstico geral, sem contemplar um conjunto estruturado de técnicas e obras de recuperação capazes de assegurar a estabilização física e ambiental da área, condição fundamental para a viabilidade do parcelamento do solo.

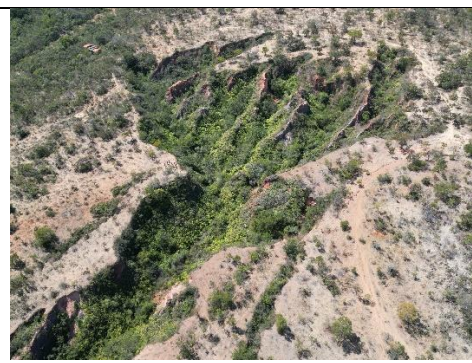
Imagem B: imagem aérea da voçoroca

Contudo, segundo Auto de Fiscalização, foi informado pelo representante do empreendimento a existência de uma surgência (nascente) no interior da voçoroca, sem a devida identificação do ponto exato. Durante o caminhamento de vistoria, observou-se a presença de água corrente no interior da voçoroca, mesmo estando em período de estiagem, com fluxo direcionado ao córrego Lava-Pés.

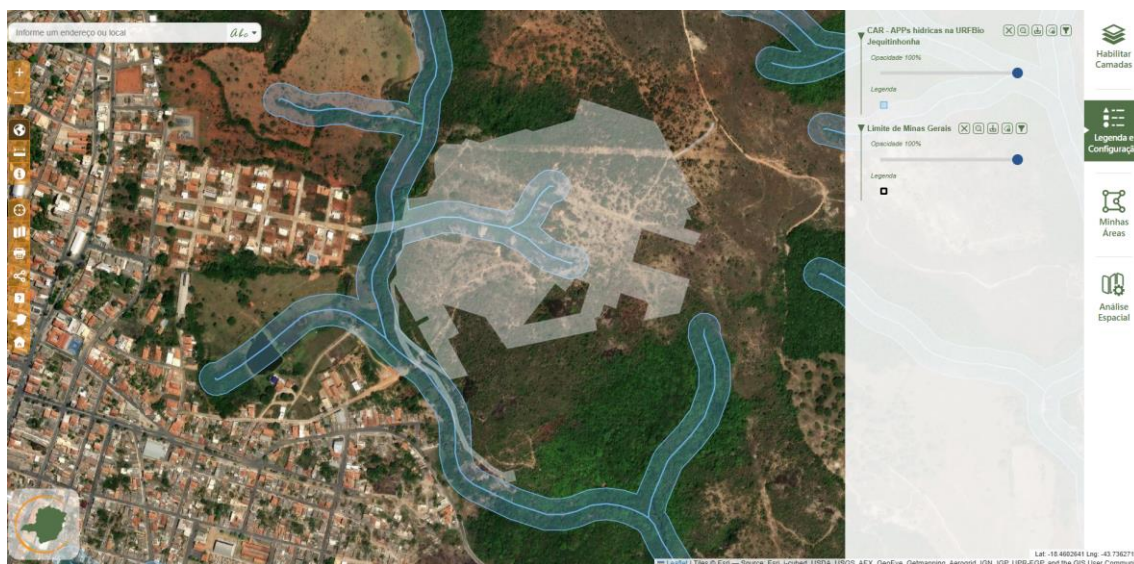
**Figura 1:** Imagem aérea da ADA (polígono branco) e da delimitação da APP (polígono azul) no interior da voçoroca.

Em análise à camada de APP hídrica do IDE-Sisema, evidenciou a delimitação de área de APP sobre a voçoroca, confirmando a presença de curso d'água e, conseqüentemente, a restrição legal da área, conforme dispõe a Lei Estadual nº 20.922/2013.

Diante do exposto, torna-se imprescindível a identificação do comportamento da surgência localizada no interior da voçoroca, especialmente quanto à sua perenidade, intermitência ou efemeridade, de forma a possibilitar a delimitação precisa das áreas de APP, conforme estabelecem a Lei Federal nº 12.651/2012 e a Lei Estadual nº 20.922/2013. Esse levantamento também

permitirá avaliar os potenciais impactos ambientais, incluindo contaminação, assoreamento e alterações no regime de escoamento hídrico, decorrentes da implantação do empreendimento. Ressalta-se que somente com tais informações será possível realizar uma análise adequada da viabilidade do empreendimento sob o aspecto hidrológico, bem como propor medidas mitigadoras específicas.
