**Parecer Técnico de Licença Ambiental Simplificada (RAS) nº 0683390/2019**

O empreendimento **ÁGUA SANTA HELENA LTDA ME** atua no ramo minerário, exercendo suas atividades no município de Campestre. Em 24/10/2019 foi formalizado na Supram Sul de Minas, o processo administrativo de Licenciamento Ambiental Simplificado – LAS, de nº 13338/2019/001/2019, visando regularizar a atividade de “Lavra a céu aberto – Rochas ornamentais e de revestimento”.

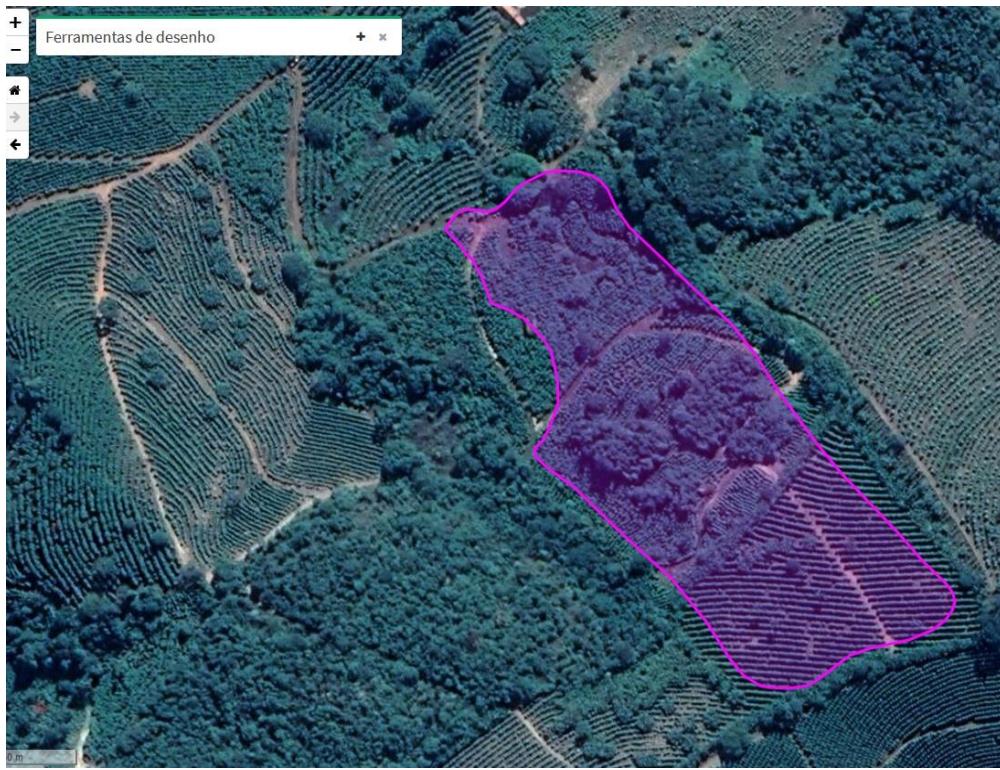
Ao projetar o arquivo shapefile (.shp) da área diretamente afetada, denominada de frente de lavra, foi possível constatar que será necessário a supressão de vegetação nativa (fragmentos florestais), sendo que não foi apresentada a devida autorização prévia, mediante Documento Autorizativo de Intervenção Ambiental – DAIA. Tal fato está ilustrado na Figura 01 abaixo.

**Figura 01:** Demarcação da frente de lavra e fragmentos de vegetação nativa. **Fonte:** IDE - Sisema

Em conclusão, com fundamento nas informações apresentadas do Relatório Ambiental Simplificado (RAS), sugere-se o indeferimento da Licença Ambiental Simplificada ao empreendimento **Água Santa Helena LTDA - ME** para a atividade de A-02-06-2 Lavra a céu aberto - Rochas ornamentais e de revestimento, no município de **Campestre** por insuficiência técnica.
