PARECER ÚNICO Nº 0937815/2017

INDEXADO AO PROCESSO: Licenciamento Ambiental	PA COPAM: 19832/2010/002/2013	SITUAÇÃO: Sugestão pelo deferimento
FASE DO LICENCIAMENTO: LOC	Licença de Operação Corretiva – LOC	VALIDADE DA LICENÇA: 04 anos

EMPREENDEREDOR:	Nilo Cardoso Naves e Outros	CPF/CNPJ:	007.746.936-49
EMPREENDIMENTO:	Fazenda Rio Preto - Santana	CPF/CNPJ:	007.746.936-49
MUNICÍPIO:	Coromandel - MG	ZONA:	Rural
COORDENADAS GEOGRÁFICA (DATUM):	SAD 69	LAT	18°14'25.59"S
		LONG	47°20'54.38"O
LOCALIZADO EM UNIDADE DE CONSERVAÇÃO:			
<input type="checkbox"/> INTEGRAL	<input type="checkbox"/> ZONA DE AMORTECIMENTO	<input type="checkbox"/> USO SUSTENTÁVEL	<input checked="" type="checkbox"/> NÃO
BACIA FEDERAL:	Rio Paranaíba	BACIA ESTADUAL:	Rio Preto
UPGH:	PN 1		
CÓDIGO: G-01-03-1	ATIVIDADE OBJETO DO LICENCIAMENTO (DN COPAM 74/04): CULTURAS ANUAIS, EXCLUINDO A OLERICULTURA	CLASSE	3
RESPONSÁVEL TÉCNICO:	REGISTRO:

Relatório Fotográfico do empreendimento NILO CARDOSO NAVES E OUTROS - FAZENDA RIO PRETO

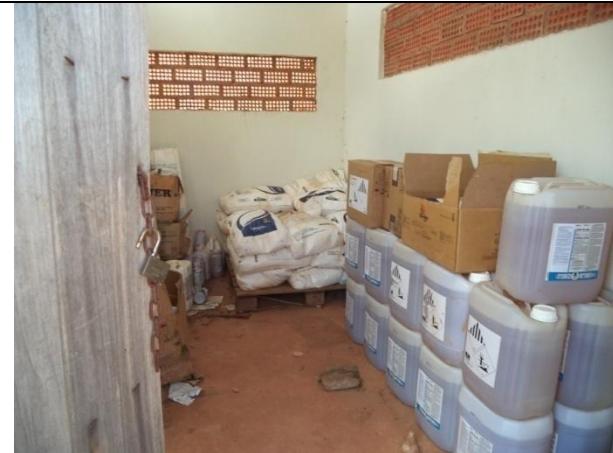
Figura 03. Depósito de embalagens cheias de defensivos

O depósito de embalagens vazias de defensivos, bem como o de embalagens cheias são cobertos, fechados, com piso impermeabilizado, porém encontram-se parcialmente adequados às normas vigentes e será condicionado nesse parecer a sua adequação conforme orientações da Portaria nº 862/2007 do IMA.

Item	Descrição da Condicionante	Prazo*
01	Executar o Programa de Automonitoramento, conforme definido no Anexo II.	Durante a vigência de Licença
02	Adequar os locais de armazenamento dos agrotóxicos e afins e os depósitos temporários das embalagens vazias destes produtos. Adequação conforme orientações da Portaria nº 862/2007 do IMA. Os depósitos destinados às embalagens vazias de agrotóxico e afim deverá ser exclusivo para esse fim e apresentar as seguintes características: a) estar localizado em área que não apresente riscos ao meio ambiente, previamente autorizado por meio de alvará de localização e funcionamento emitido pelo poder municipal; b) coberto, seguro contra incêndio e com acesso apenas a pessoas autorizadas; c) área compatível com o volume das embalagens vazias e tampas a serem estocadas; d) piso de material impermeável, com calha de recolhimento de resíduo; e) paredes de alvenaria ou de outro material, que garanta o armazenamento seguro das embalagens; f) espaços separados para as embalagens recicláveis e para as não recicláveis; g) anúncio na porta do depósito, com os dizeres: "produtos tóxicos" e "embalagens contaminadas" no espaço destinado a estas; h) iluminação que permita fácil leitura dos rótulos das embalagens armazenadas e boa condição de arejamento; i) possuir equipamentos de proteção individual para os empregados. Apresentar relatório fotográfico comprovando a adequação.	120 dias

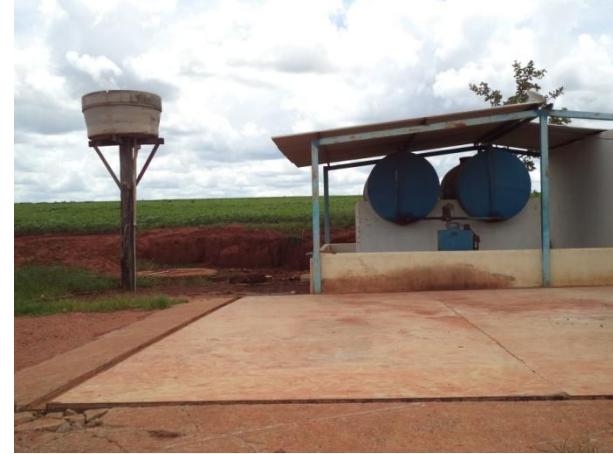
Figura 05. Ponto de abastecimento

O ponto de abastecimento contém 2 tanques aéreos com capacidade de 3.000 litros de combustível, totalizando 6.000 l (6 m³), dotado de cobertura metálica, bacia de contenção, piso impermeabilizado, canaletas e caixa separadora de água e óleo (SAO), obedecendo as normas vigentes. Será solicitado ao empreendedor, via informação complementar, que comprove através de relatório fotográfico a reparação da cobertura metálica parcialmente destruída por tempestade e do piso em um dos cantos da pista de abastecimento que estava danificado.

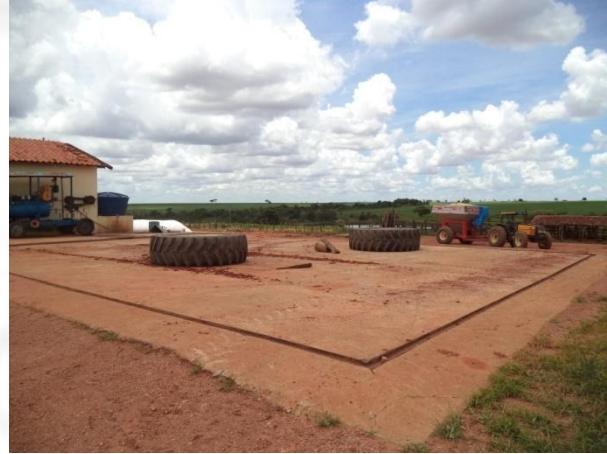
Figura 06. Lavador de veículos

O lavador de veículos está de acordo com as normas vigentes pois apresenta piso impermeável, caixa separadora de água e óleo (SAO) e canaletas para conduzir o efluente até ela. As trocas de óleo e manutenção são realizadas nesse local, portanto qualquer efluente resultante dessa atividade também é recolhido para a caixa SAO.

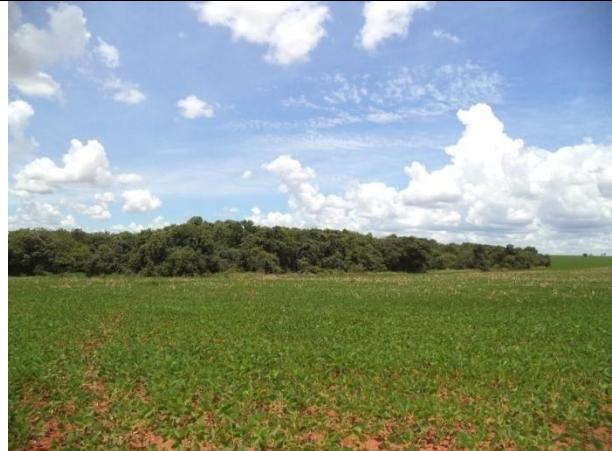
Figura 09. Vista de parte da Reserva Legal

A vegetação predominante das áreas de Reserva Legal é caracterizada como fitofisionomia de Cerradão, intercalado com áreas de Floresta Estacional Semideciduval. Quanto ao estágio de desenvolvimento, há 118,0871 ha em estágio avançado, 86,7438 ha em estágio médio e 51,6147 ha em estágio inicial, sendo que todas as áreas estão preservadas e não há vestígios da presença de animais domésticos.

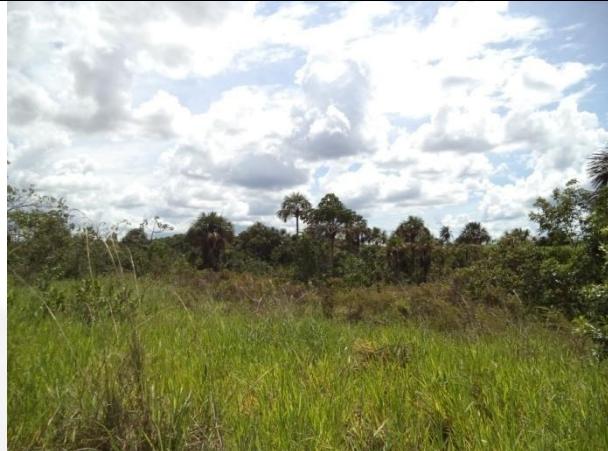
Figura 10. Vista de parte de APP

Quanto às áreas de preservação permanente, foi verificado em vistoria que elas estão preservadas, apesar da presença da invasora braquiária. Algumas encontram-se em estágio avançado e outras em estágio médio de desenvolvimento, sem vestígios da presença de animais domésticos.

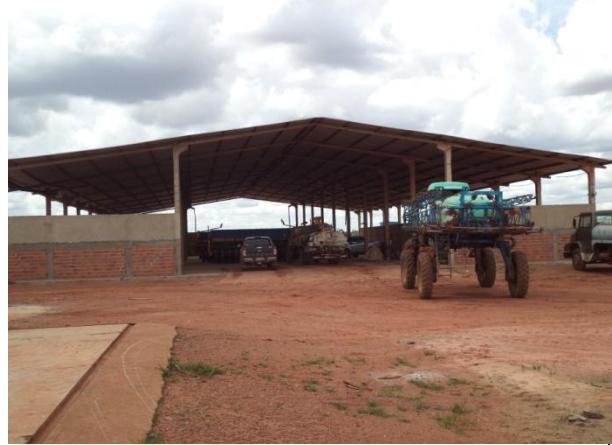
Figura 11. Vista do barracão

O barracão para máquinas e implementos é construído em estrutura pré-fabricada, com cobertura de zinco e piso de concreto, sendo que nesse espaço não é realizado nenhum tipo de manutenção do maquinário. O depósito de peças e ferramentas também possui piso de concreto e cobertura.
