Parecer nº 72/SEMAP/SUPRAM NORTE-DRRA/2022

PROCESSO Nº 1370.01.0032190/2021-66

PARECER ÚNICO Nº 0358979/2022 (SIAM)				
INDEXADO AO PROCESSO:	PA COPAM:		SITUAÇÃO:	
Licenciamento Ambiental	13841/2006/002/2020		Sugestão Pelo Deferimento	
FASE DO LICENCIAMENTO:	Licença de Operação Corretiva LAC2 (LOC)		VALIDADE DA LICENÇA: 10 anos	
PROCESSOS VINCULADOS CONCLUÍDOS:			PA COPAM:	SITUAÇÃO:
EMPREENDEDOR:	RENATO ANSELMO GATTI		CPF:	462.812.586-49
EMPREENDIMENTO:	FAZENDA BURITI GRANDE		CPF:	462.812.586-49
MUNICÍPIO:	Francisco Dumont/MG		ZONA:	Rural
COORDENADAS UTM (DATUM): SIRGAS 2000	LAT/Y	17°25'12.43"S	LONG/X	44°12'53.64"O
LOCALIZADO EM UNIDADE DE CONSERVAÇÃO:				
Integral	Zona De Amortecimento	X	Uso Sustentável	Não
NOME:	APA Municipal Serra do Cabral de Francisco Dumont			
BACIA FEDERAL:	Rio São Francisco	BACIA ESTADUAL:	Rio Jequitáí	
UPGRH:	SF6 Rio Jequitáí e Pacuí	SUB-BACIA:	Córrego Buriti Grande	
CÓDIGO:	ATIVIDADE OBJETO DO LICENCIAMENTO (DN COPAM 217/17):			CLASSE
G-01-03-1	Culturas anuais, semiperenes e perenes, silvicultura e cultivos agrossilvipastorais, exceto horticultura			4

O presente parecer refere-se à solicitação da Licença de Operação Corretiva na modalidade LAC2, requer

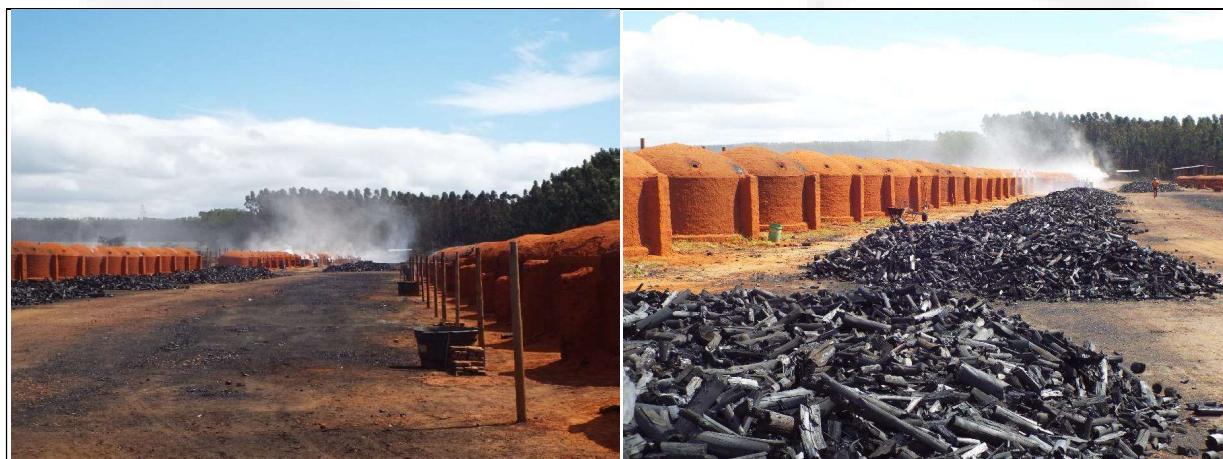
Figura 03: Planta de carbonização.

A terceira fase é a da carbonização, onde o trabalhador controla a queima ou combustão da madeira. O carbonizador deve impedir que o forno superaqueça e rompa a cinta que sustenta seu domo. Além disso, ele realiza o controle para que haja a carbonização correta da madeira. Por fim, o barrelador “sufoca” o forno com barro, “desligando-o”.

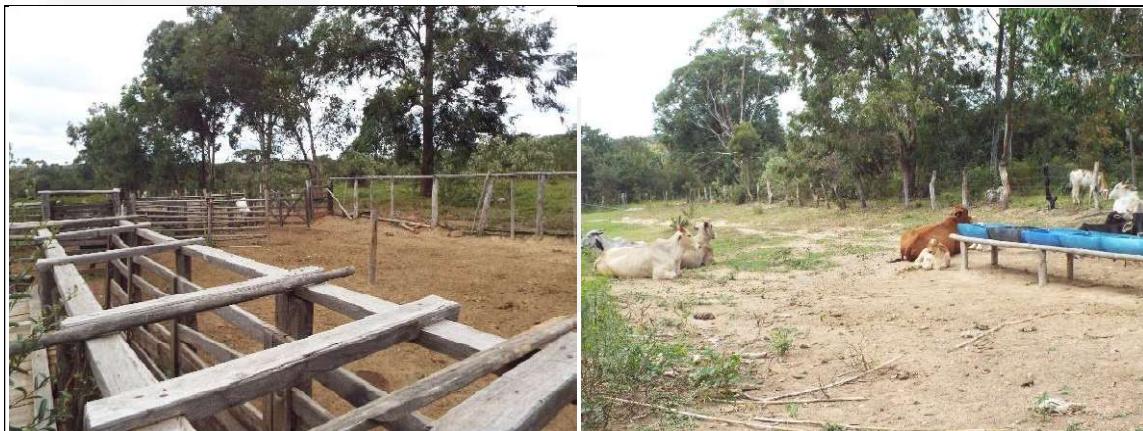
Figura 04: A) Curral, B) Bovinocultura do empreendimento.

O manejo sanitário do rebanho é feito no período de maio e novembro, aproveitando a vacinação contra a Febre Aftosa, salvo em situações emergenciais. Na fazenda são aplicadas nos animais a vacina contra a febre aftosa uma vez ao ano. Já as verminoses são aplicadas em todo o rebanho duas vezes ao ano. Esse manejo é parte fundamental para o sucesso do rebanho, razão pela qual na fazenda observa-se a prevenção das principais doenças que acometem e causam prejuízo aos animais. Também é realizado o controle de mosca com produtos comerciais para afastar os insetos (Inseticida Pour-on). Os produtos são adquiridos de revendedores comerciais da região e aplicados aos animais no curral de manejo. Abaixo apresentamos fotografias do setor de bovinocultura da Fazenda Buriti Grande.

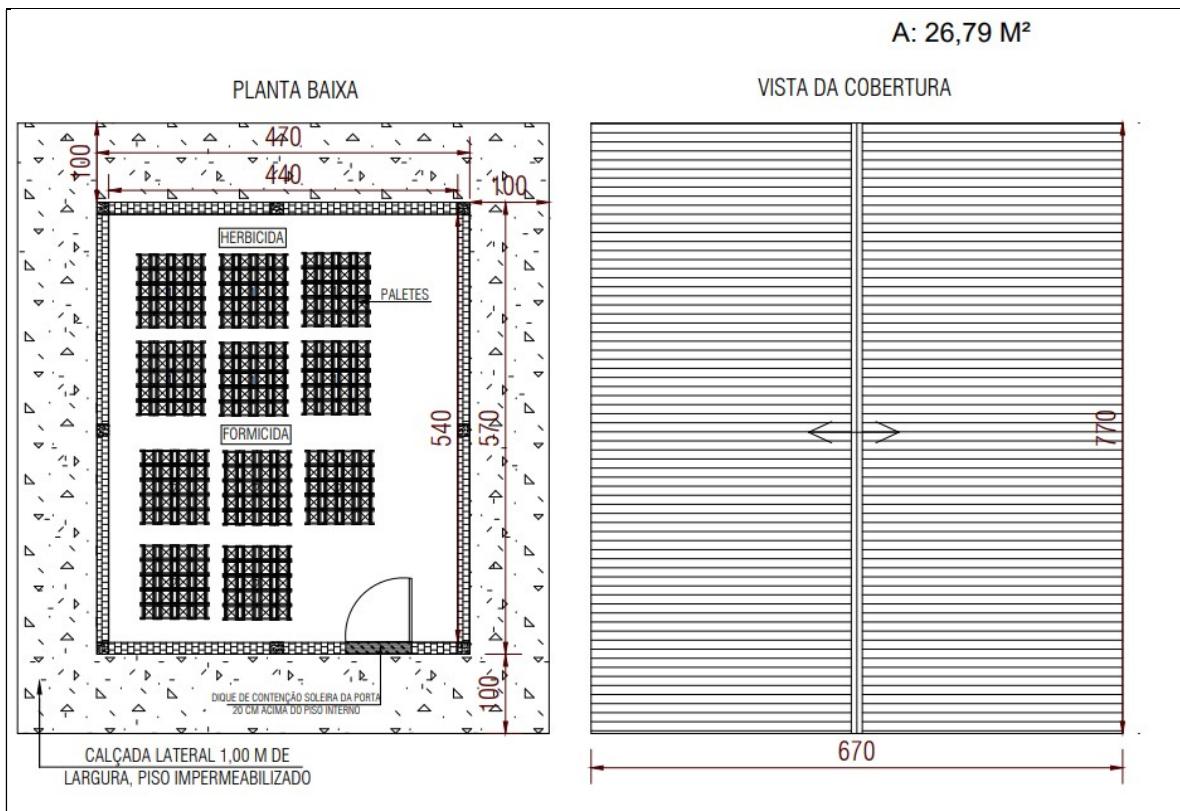
Figura 05: Galpão de armazenamento de agrotóxico.

Quanto à estrutura do depósito de agrotóxico (Figura 05), a mesma será construída em alvenaria, restrita e coberta. Estará restrita ao acesso de animais, ventilada, iluminada, resguardada de vazamentos e provida com diques de contenção na soleira da porta. O depósito de agrotóxico atenderá a demanda do empreendimento e ao mesmo tempo estará em conformidade NBR 9843-3 Agrotóxico e afins – Armazenamento Parte 3: Propriedades rurais.

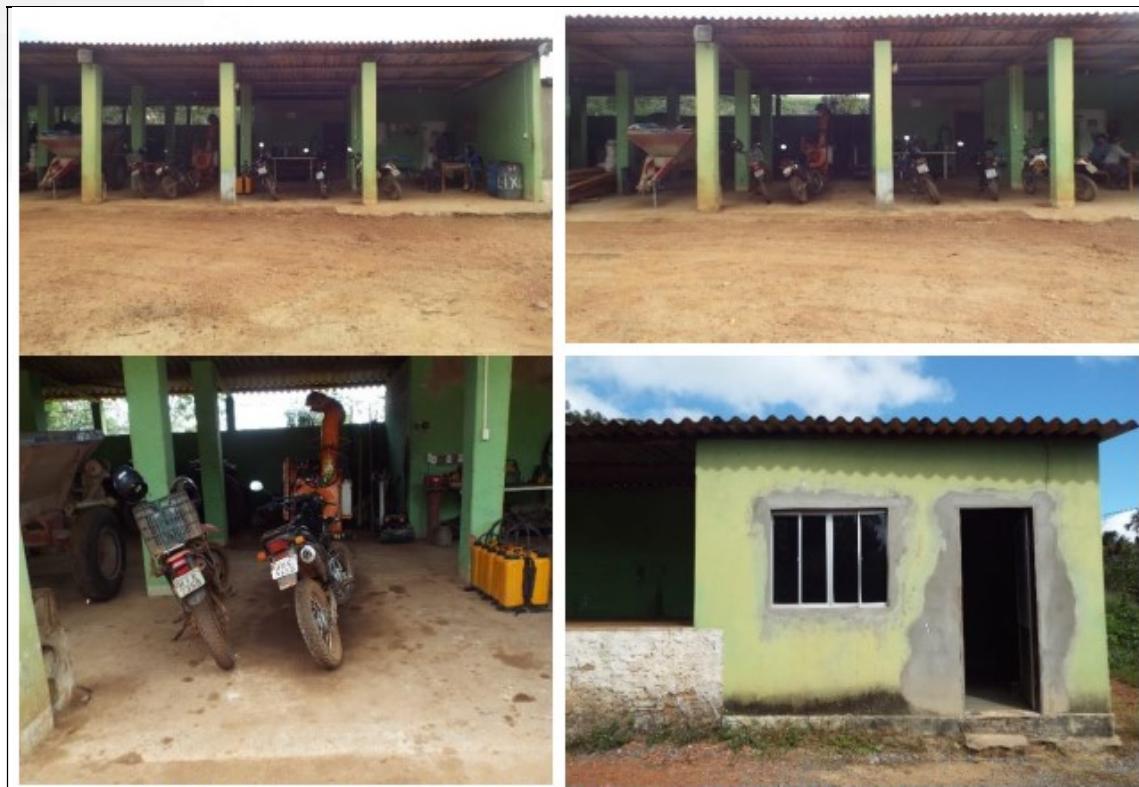
Figura 06-A: Infraestrutura do empreendimento.

Fotos 01 a 04: Galpão e escritório - 23 K 582539.00 m E; 8073819.00 m S

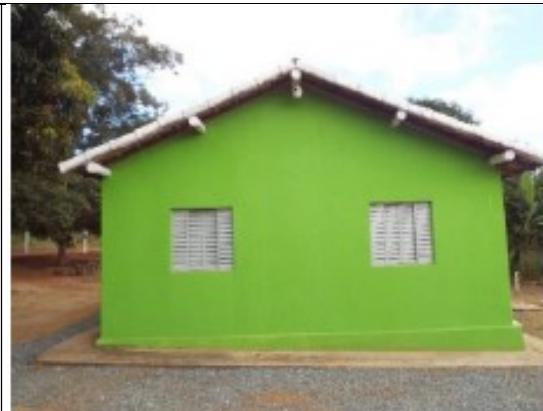
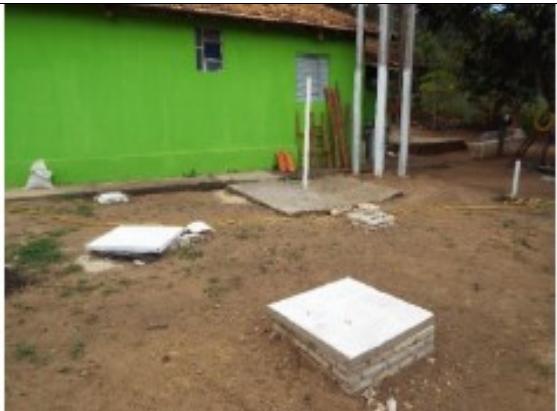
Fotos 05 e 06: Casa 01 (vaqueiro) com fossa séptica - 23 K 582517.00 m E; 8073799.00 m S

No projeto verificou-se a necessidade de algumas adequações nos sistemas de tratamento. Em todas as ETE's os leitos de secagem estavam sendo utilizado como sumidouro, para tanto, foram propostas construções de sumidouros para disposição final efluente tratado em solo, os quais foram dimensionados com base no coeficiente de infiltração do solo local. Foi proposta também a adequação da caixa de gordura antecedente ao biodigestor da ETE 04, no tocante a impermeabilização e distribuição dos tubos de entrada e saída do esgoto.

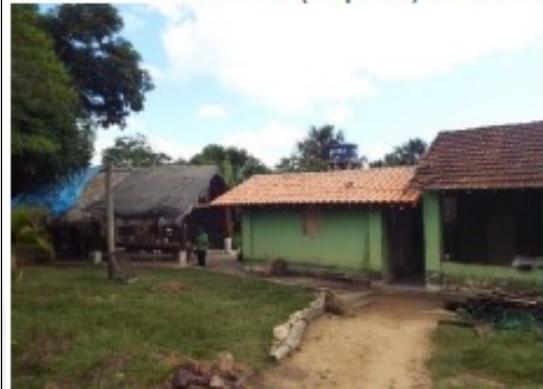
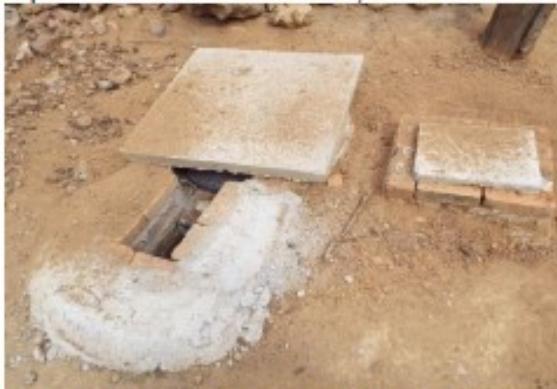
Fotos 07 e 08: Casa sede com fossa séptica - 23 K 582567.00 m E; 8073854.00 m S

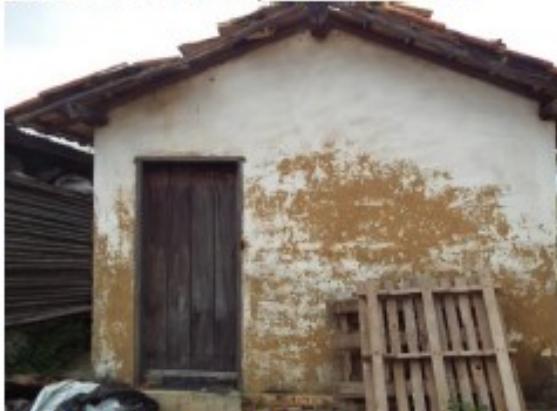
Foto 10: Depósito de iscas - 23 K 582750.00 m E; 8073812.00 m S

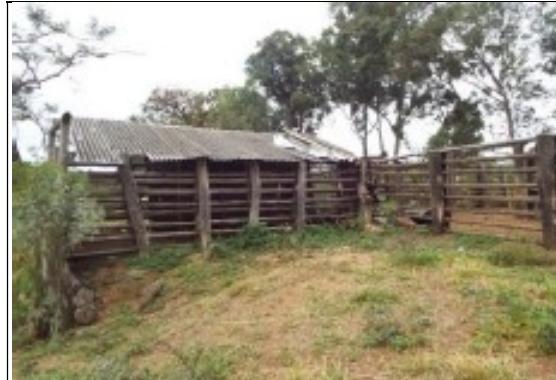
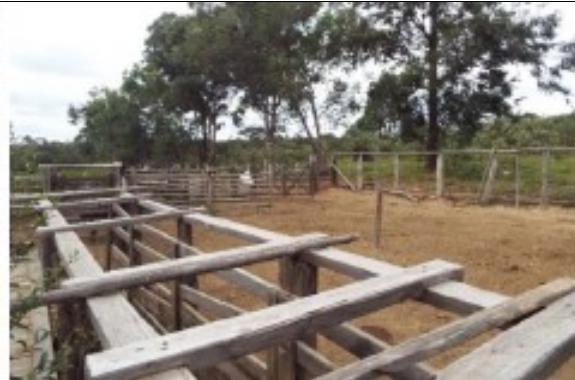
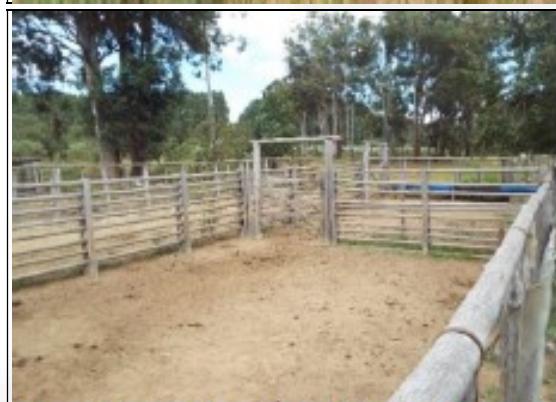
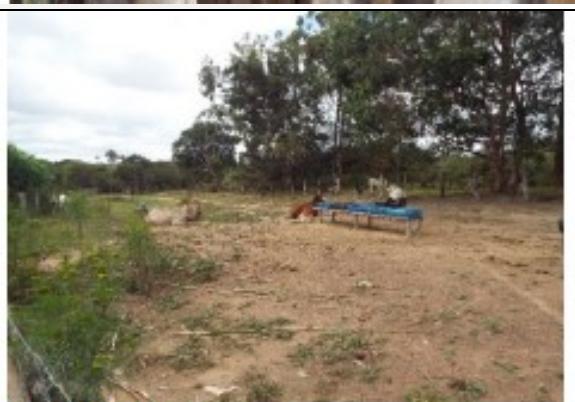
Fotos 11 a 14: Curral - 23 K 582714.00 m E; 8073787.00 m S

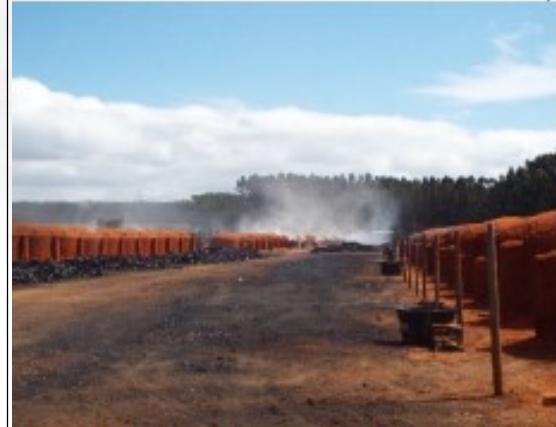
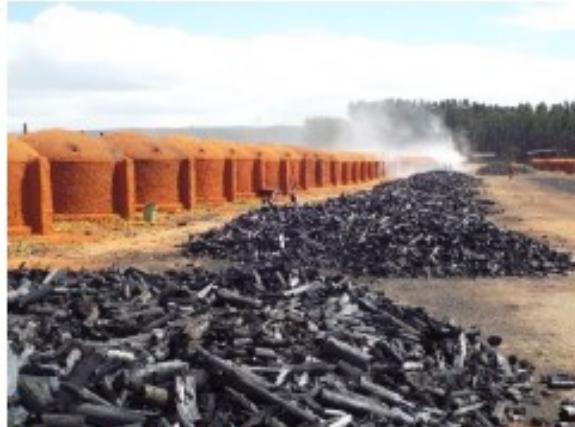
Fotos 15 e 16: Fornos PC - 23 K 582401.00 m E; 8073065.00 m S

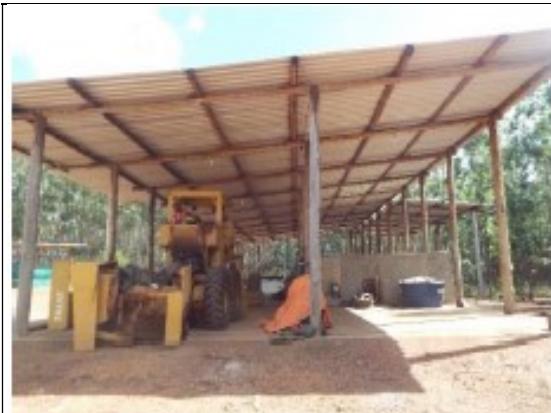
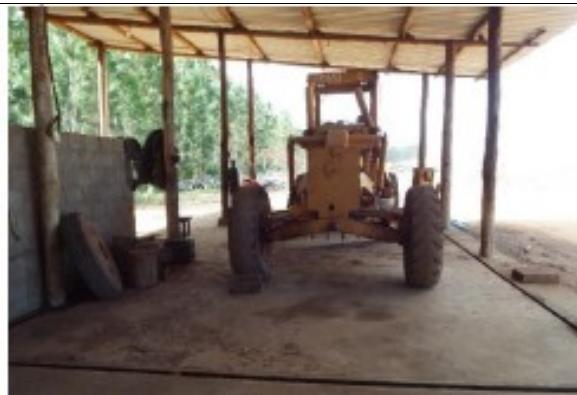
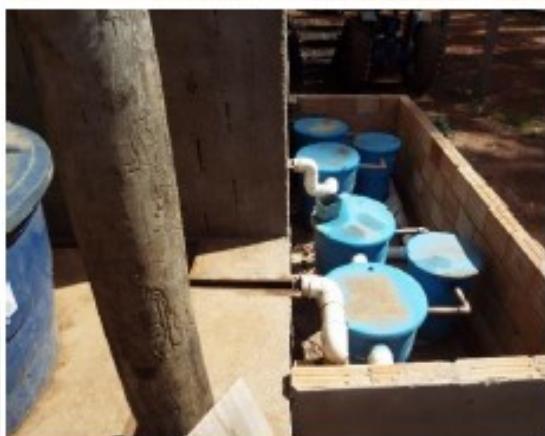
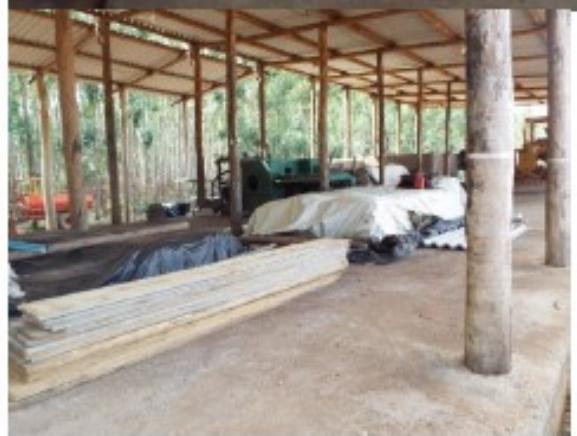
Fotos 17 a 20: Galpão de máquinas/ galões de óleo com CSAO - 23 K 582253.00 m E; 8073310.00 m S

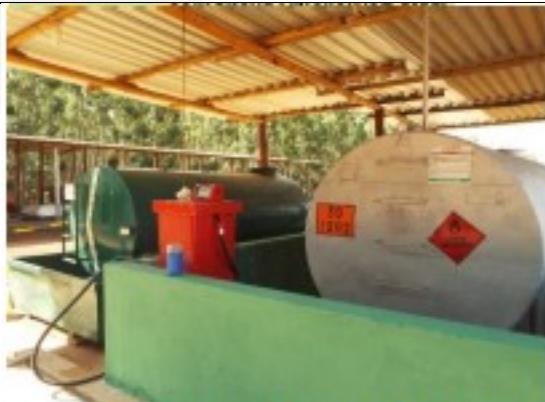
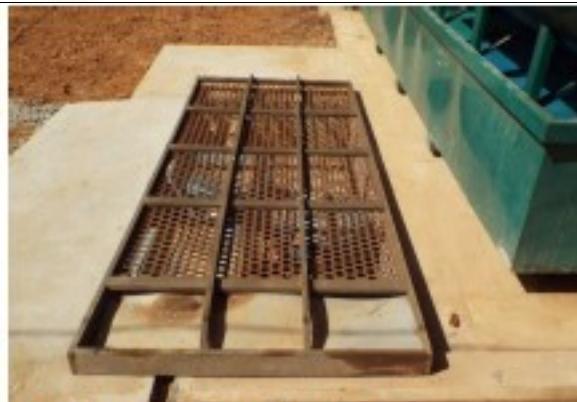
Fotos 21 e 22: tanque aéreo com CSAO - 23 K 582223.00 m E; 8073288.00 m S

12	Pontos, posto ou taque aéreo para abastecimento de veículos deve possuir infraestrutura conforme norma vigente. Apresentar, no vencimento do TAC, relatório com registro fotográfico atestando o cumprimento deste item.	Durante a vigência do TAC.	11/11/21	11/11/21	SEI(37905916)	Tempestivo	Atendido	Conforme SEI 1370.01.0024672/2021-31, documento (37905916) e verificação em vistoria realizada no empreendimento entre os dias 21 a 22 do mês de setembro de 2021.
13	Oficinas e galpões de manutenção e de troca de óleo de veículos devem possuir toda infraestrutura necessária para evitar possíveis danos ambientais, conforme norma vigente. Apresentar, no vencimento do TAC, relatório com registro fotográfico atestando o cumprimento deste item.	Durante a vigência do TAC.	11/11/21	11/11/21	SEI(37905918)	Tempestivo	Atendido	Conforme SEI 1370.01.0024672/2021-31, documento (37905918) e verificação em vistoria realizada no empreendimento entre os dias 21 a 22 do mês de setembro de 2021.

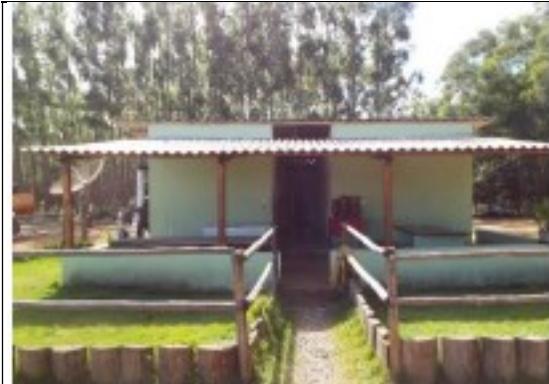
Foto 23: Refeitório com fossa séptica - 23 K 582585.00 m E; 8072970.00 m S

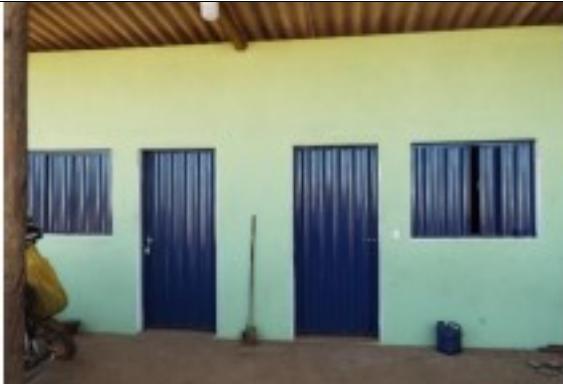
Foto 24: Depósito - 23 K 582559.00 m E; 8073001.00 m S

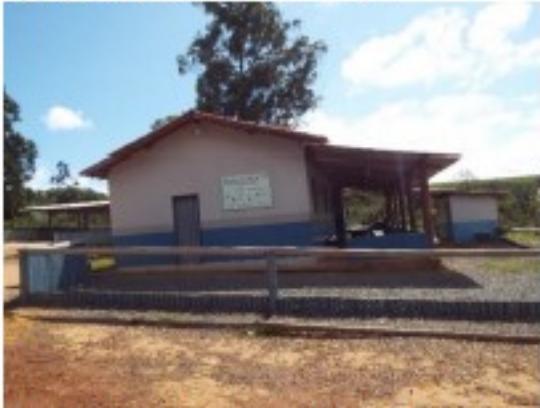
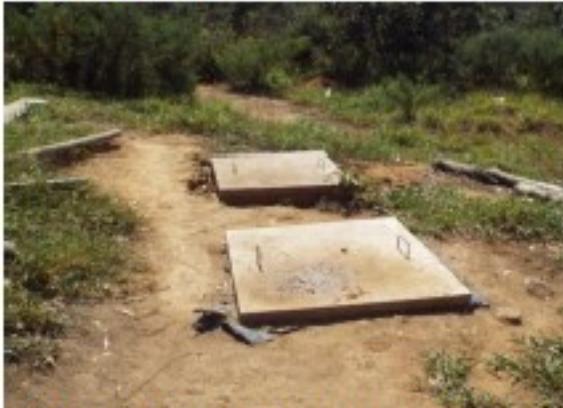
Foto 25 e 26: Escritório e refeitório com fossa séptica 23 K 582314.00 m E; 8073078.00 m S

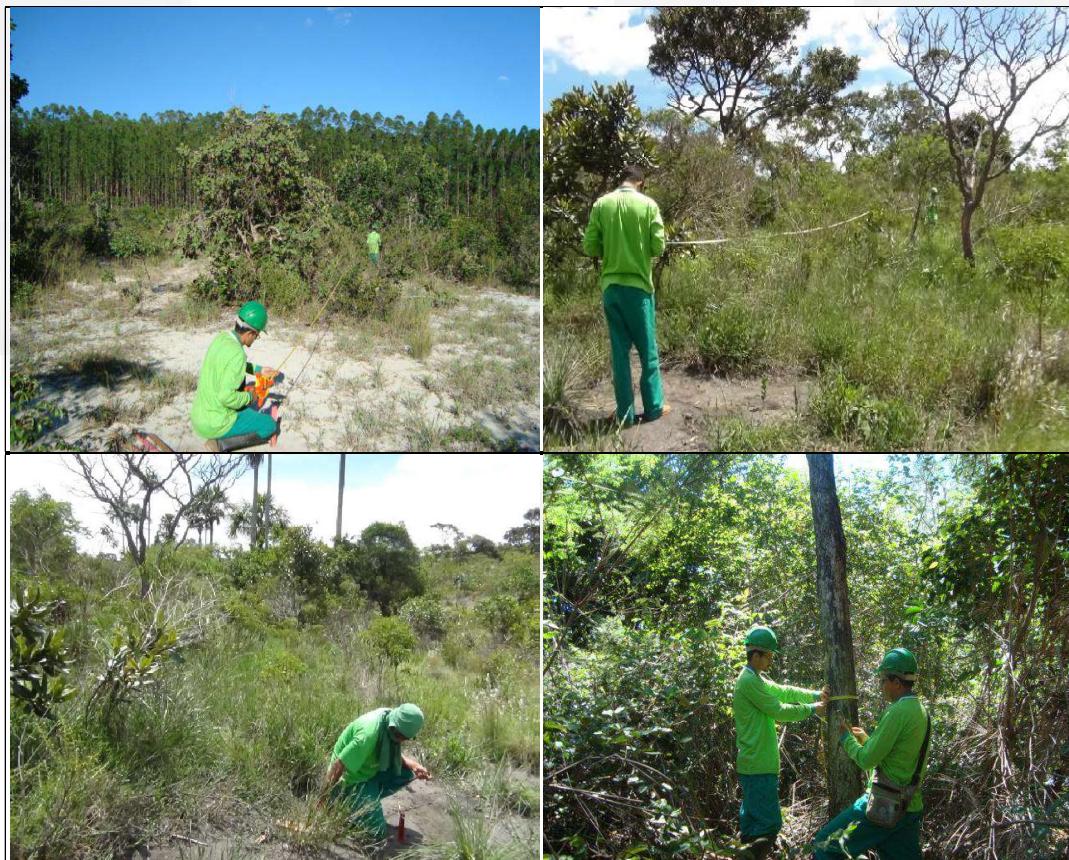
Figura 09: Metodologia de Medição: 1–Demarcação e medição com fita métrica. 2–Alinhamento e esquadramento com balizas e bússolas. 3–Marcação da estaca indicativa na margem do carreador. 4–Medição de DAP e coleta digital de dados.

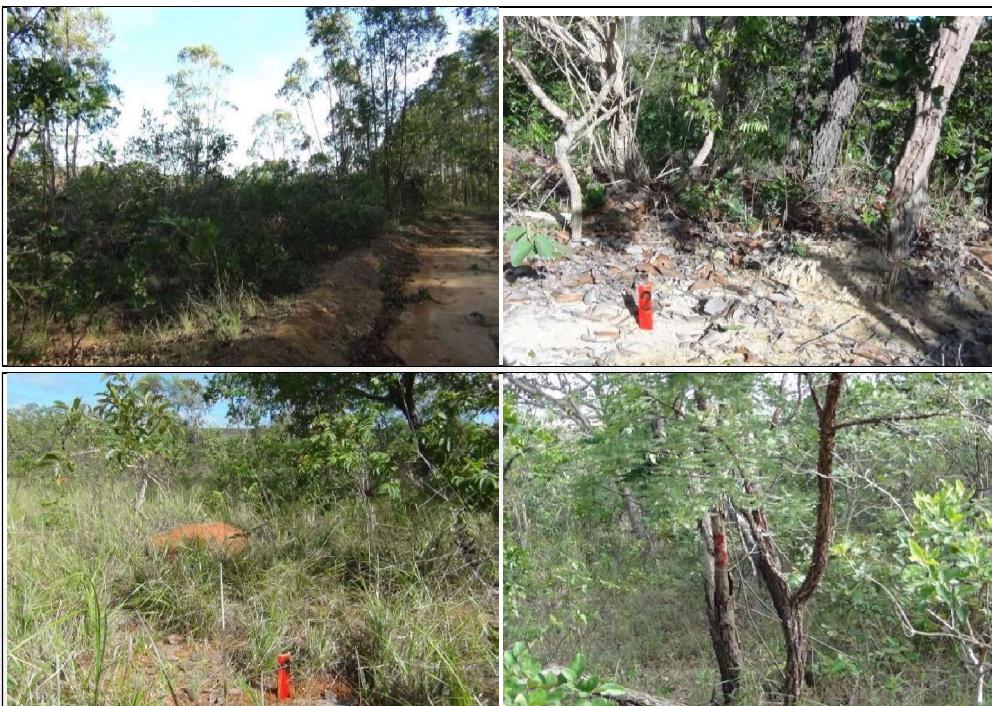
A fitofisionomia desse estrato se caracteriza por apresentar espécies de baixos CAP's e alturas, menor diversidade de espécies e baixas densidades.

Figura 11: Área do Estrato 1, Região próximo aos talhões de Eucalyptus: 1–Região da Parcela 2; 2–Região da Parcela 1; 3–Região da Parcela 4; 4–Região da Parcela 3.

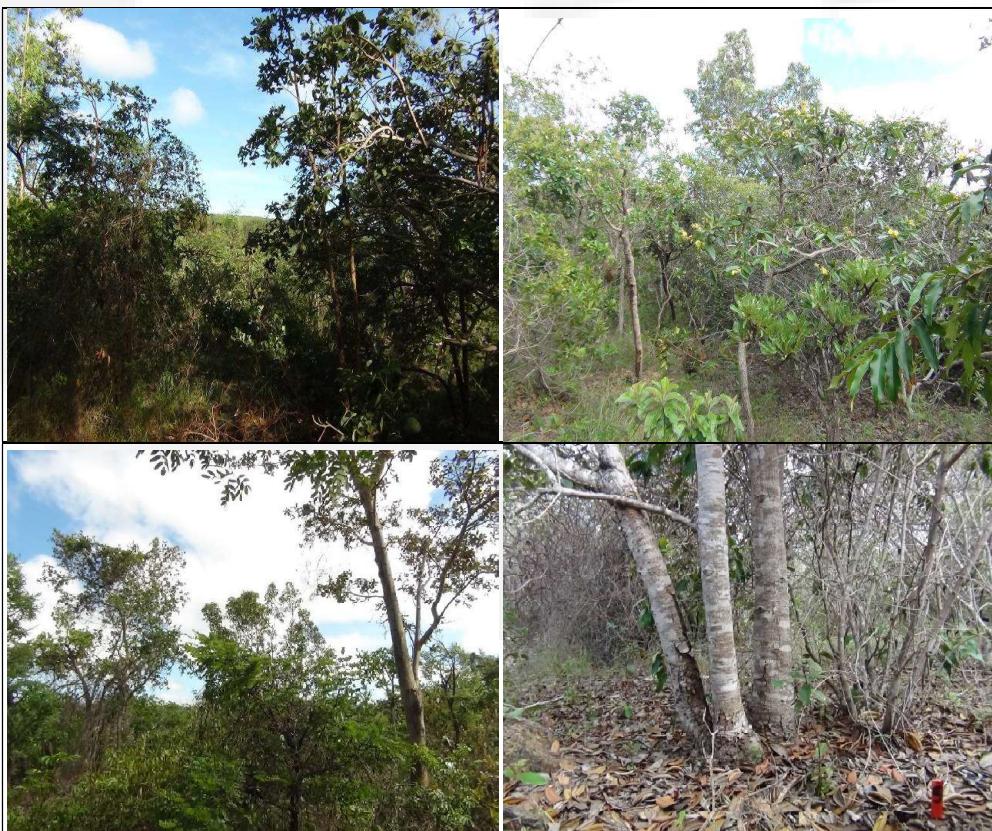
Figura 12: Área do Estrato 1, Região próximo aos talhões de Eucalyptus: 1–Região da Parcela 7; 2–Região da Parcela 6; 3–Região da Parcela 8; 4–Região da Parcela 5.

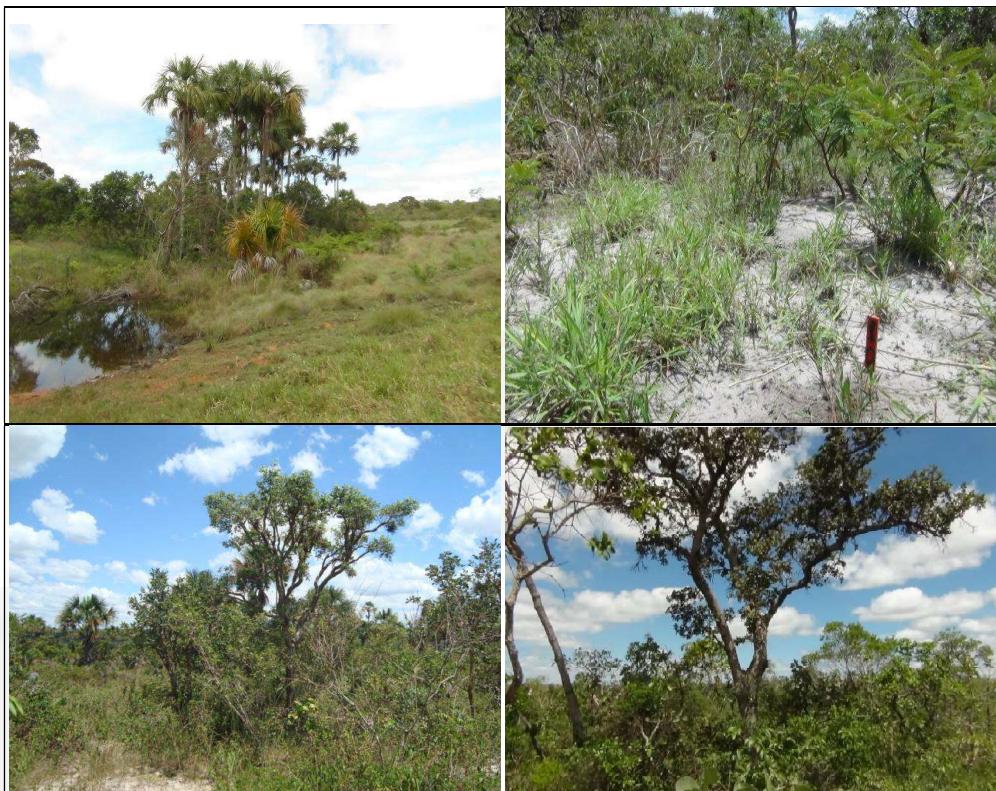
Na proximidade com às grotas vegetadas, há predominância de *Mauritia flexuosa* L.f. (Buritis), e espécies arbustivas de pequeno porte. Não há espécies com CAP's significativos para a metodologia adotada, bem como há baixíssima diversidade e frequência, quanto mais se aproxima das áreas úmidas.

Figura 14: Área do Estrato 2, Região próximo às grotas internas: 1–Região da Parcela 14; 2–Região da Parcela 10; 3–Região da Parcela 9; 4–Região da Parcela 11.

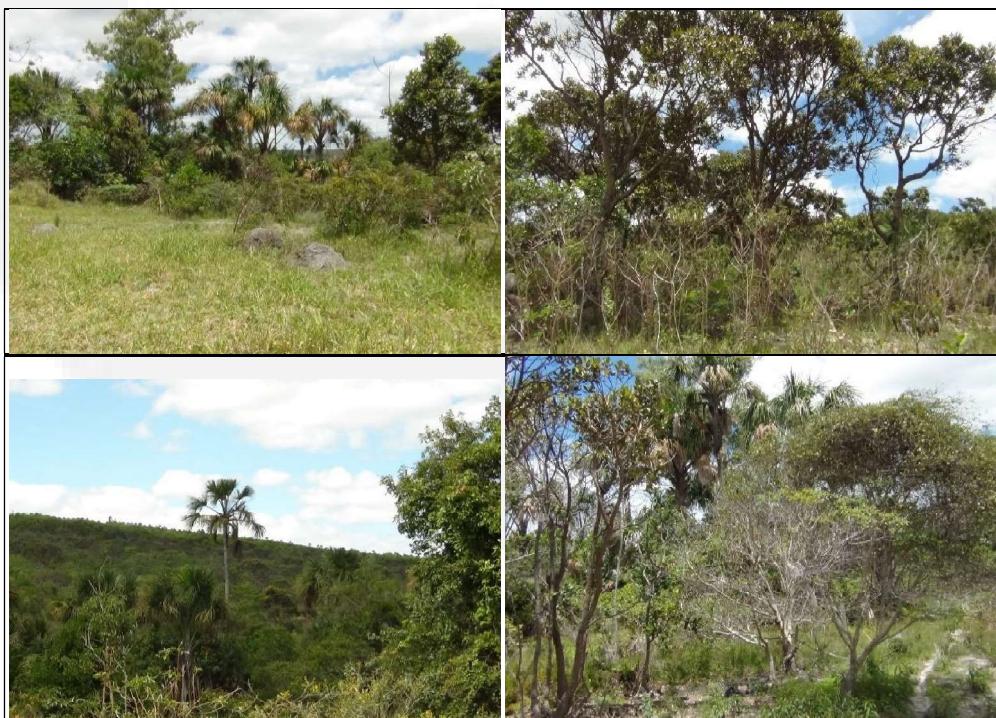
Figura 15: Área do Estrato 2, Região próximo às grotas internas: 1–Região da Parcela 11. 2–Região da Parcela 10. 3–Região da Parcela 12. 4–Região da Parcela 15.

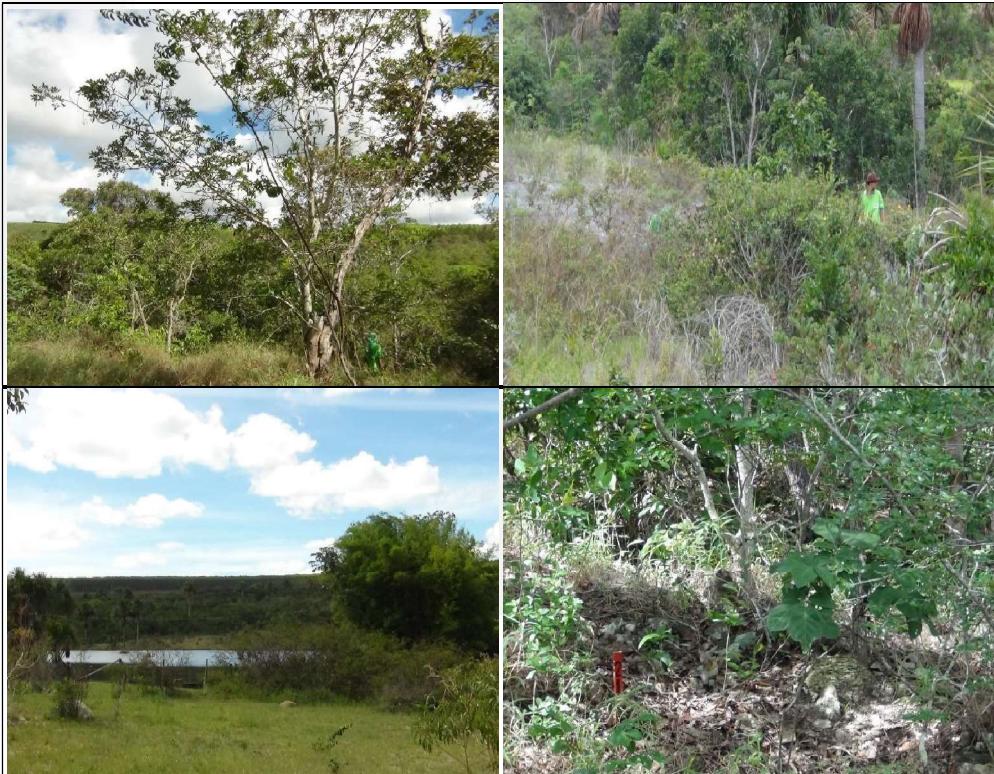
Figura 18: Área do Estrato 3, Região próximo à lagoa: 1–Região da Parcela 18. 2–Região da Parcelas 18. 3–Região da lagoa próxima da Parcela 20. 4–Região da Parcela 21.

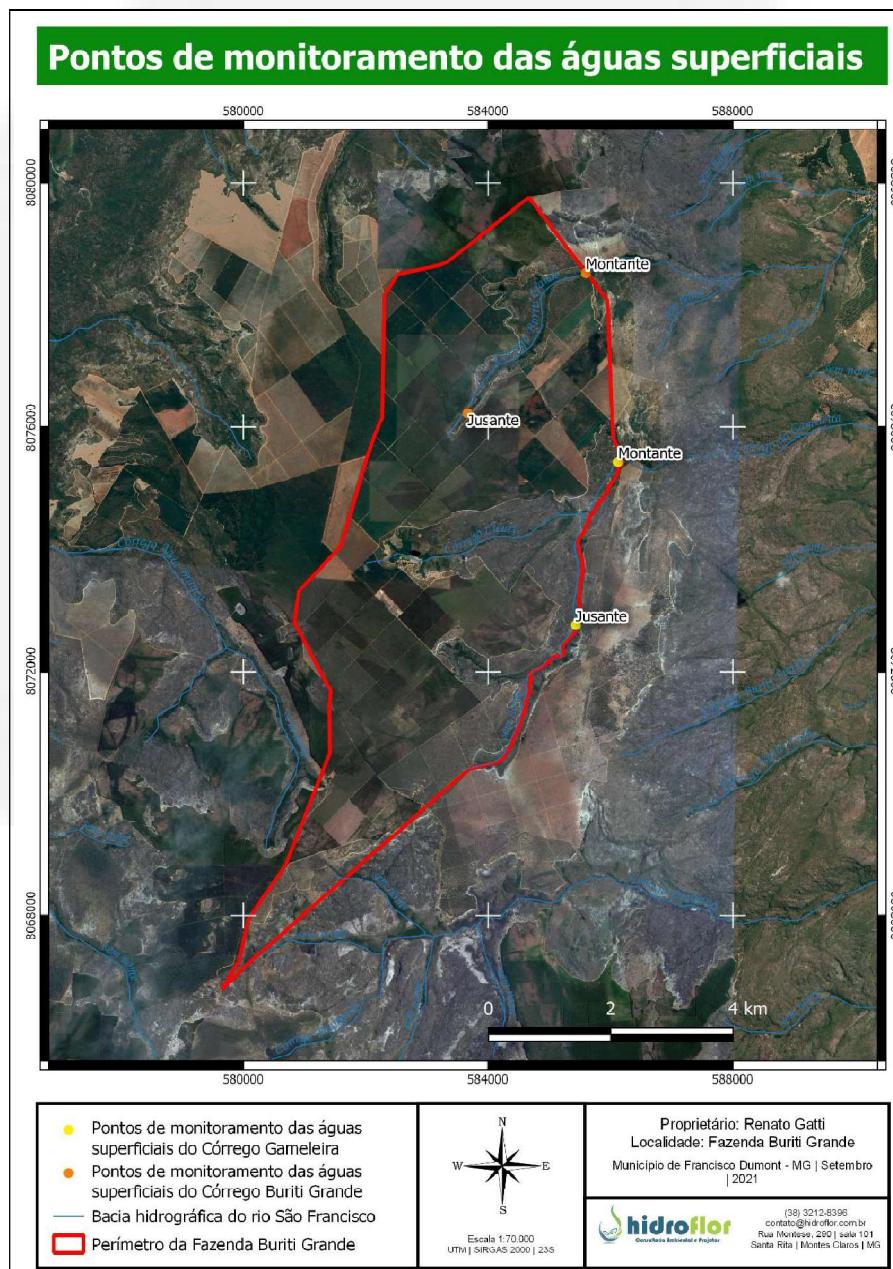
Figura 28: Pontos de monitoramento dos recursos hídricos superficiais.

Para avaliar os impactos das atividades desenvolvidas no empreendimento, serão adotados quatro pontos de coleta de água superficial, sendo dois pontos (incluindo Jusante e Montante) no córrego Buriti Grande e dois no Córrego da Gameleira (Figura 28). Recomenda-se também a inserção de um ponto de monitoramento no barramento onde ocorre a captação de água no empreendimento.

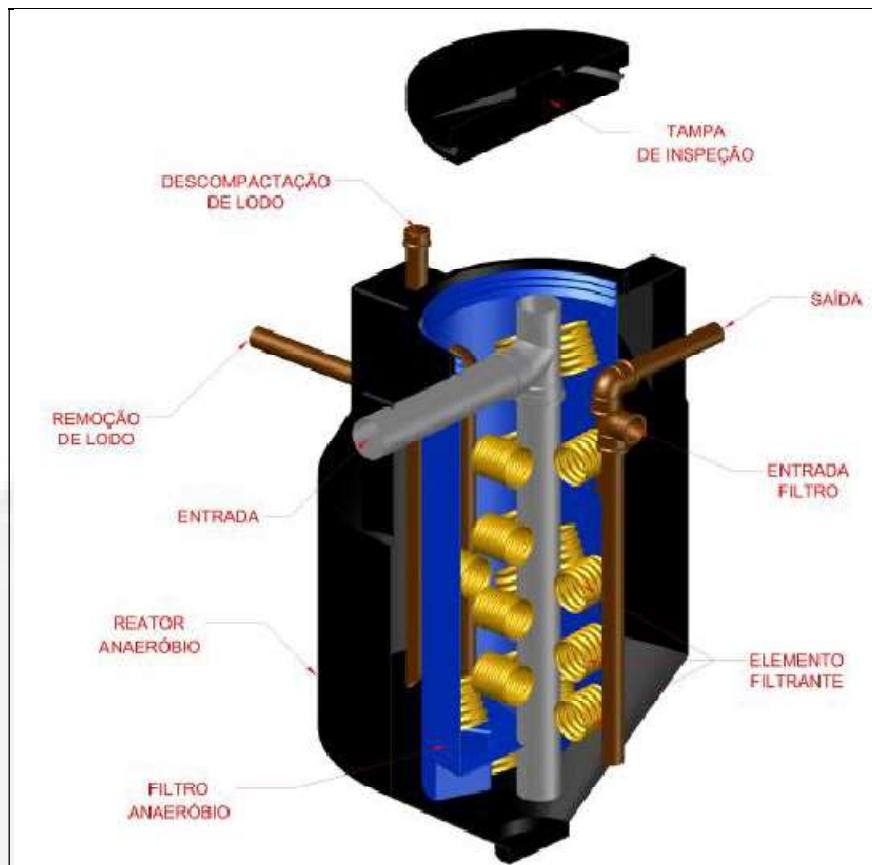
Figura 30: Biodigestor da marca Bakof.

Nos biodigestores o fluxo do sistema ocorre de forma ascendente, atuando o processo de digestão anaeróbio na remoção da matéria orgânica. Segundo o Informativo Técnico do fabricante, o biodigestor da Bakof é composto, em único tanque, por um Reator Anaeróbio de Fluxo Ascendente e um Filtro Anaeróbio de Fluxo Ascendente (Figura 30).

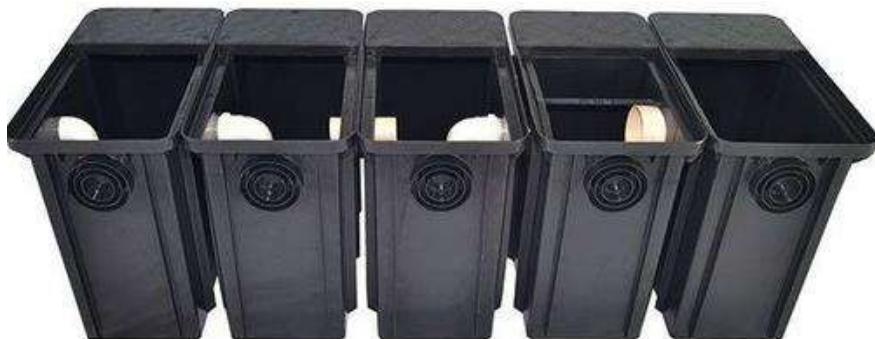
Figura 31: CSAO Malton do Brasil 4.000,00 L/h.

No projeto viu-se a possibilidade de unificar os sistemas de drenagem oleosa, instalando uma única CSAO (CSAO Nova) para atender galpão de máquinas, lavador, depósito de óleo lubrificante e ponto de abastecimento. A vazão de projeto da CSAO Nova foi calculada em 2.480,00 L/h e para atendimento será instalada uma CSAO da marca Molton do Brasil com capacidade 4.000,00 L/h (Figura 31).

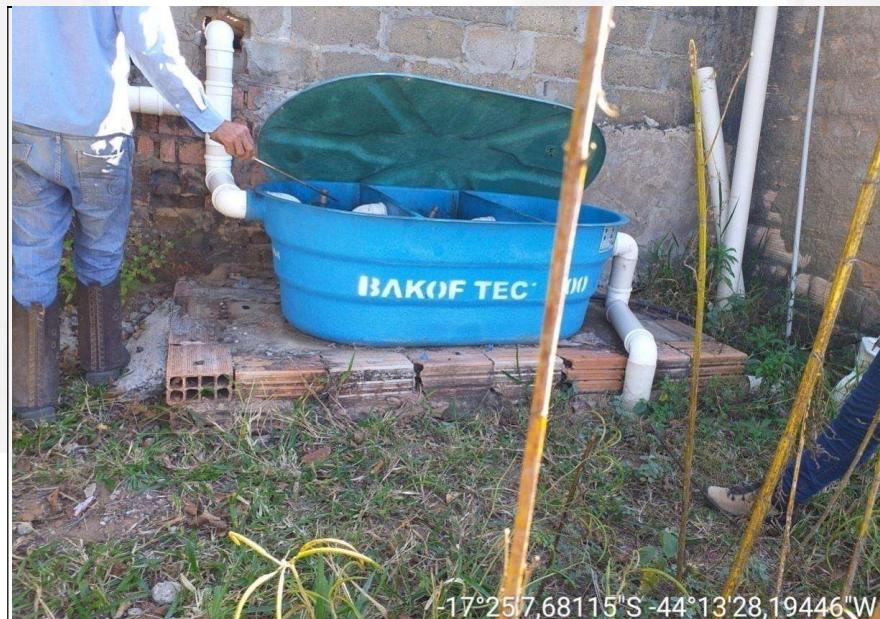
Figura 32: CSAO instalada no galpão oficina.

A outra CSAO, instalada, atende o galpão oficina, o qual se encontra coberto, com canaletas recuados internamente da projeção da cobertura, possui uma área de drenagem oleosa pequena e não ocorre lavagem de piso. A CSAO do galpão oficina foi adquirida pronta, sendo na marca Bakof e possui capacidade de 500,00 L/h (Figura 32), atendendo com tranquilidade a vazão de contribuição de 49,60 L/h calculada em projeto.

No galpão oficina, além de pouca geração de efluente oleoso a geração ocorrerá de forma intermitente, somente em caso de pequenos e eventuais derramamentos e vazamentos de combustível e óleo lubrificante, bem como em momentos de chuvas de vento. Apesar disso, quando na eventual geração do efluente oleoso, esse deverá ser encaminhado ao tratamento adequado antes do seu lançamento no solo, evitando possíveis danos ao meio ambiente.

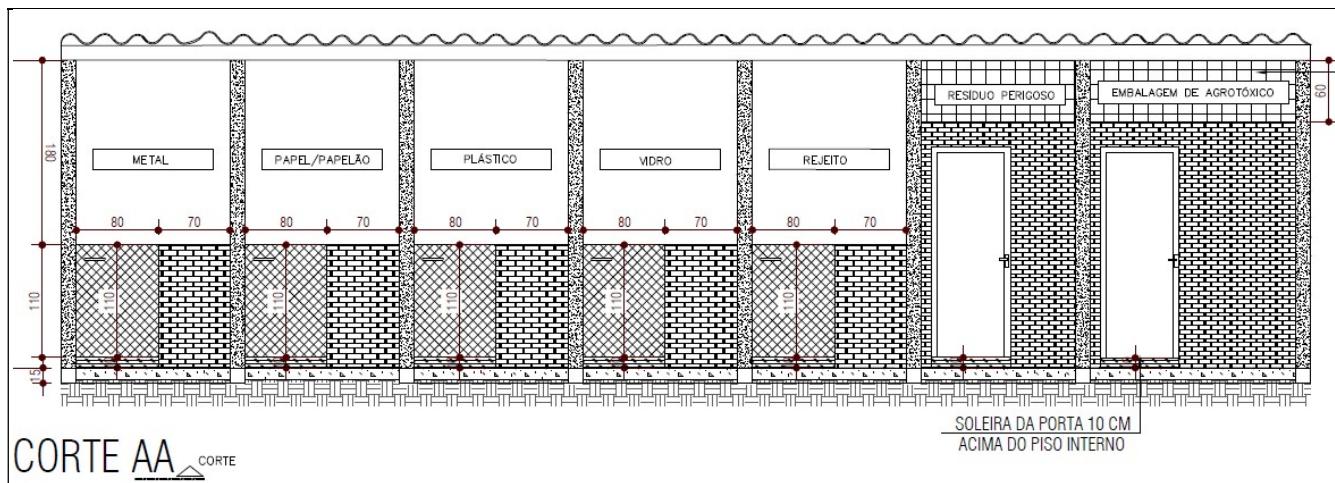
Figura 34: Central de Armazenamento Temporária de Resíduos Sólidos.

- a)** Central de armazenamento temporário de resíduos sólidos (Figura 34): apresenta-se ajustado às normas técnicas, sendo construída em alvenaria, coberta, restrita e com piso concretado, possuindo ainda baias e compartimentos específicos para separação e armazenamento dos resíduos conforme a classe e seleção. Nessa central, existe um compartimento específico para armazenamento de embalagens vazias de agrotóxicos.

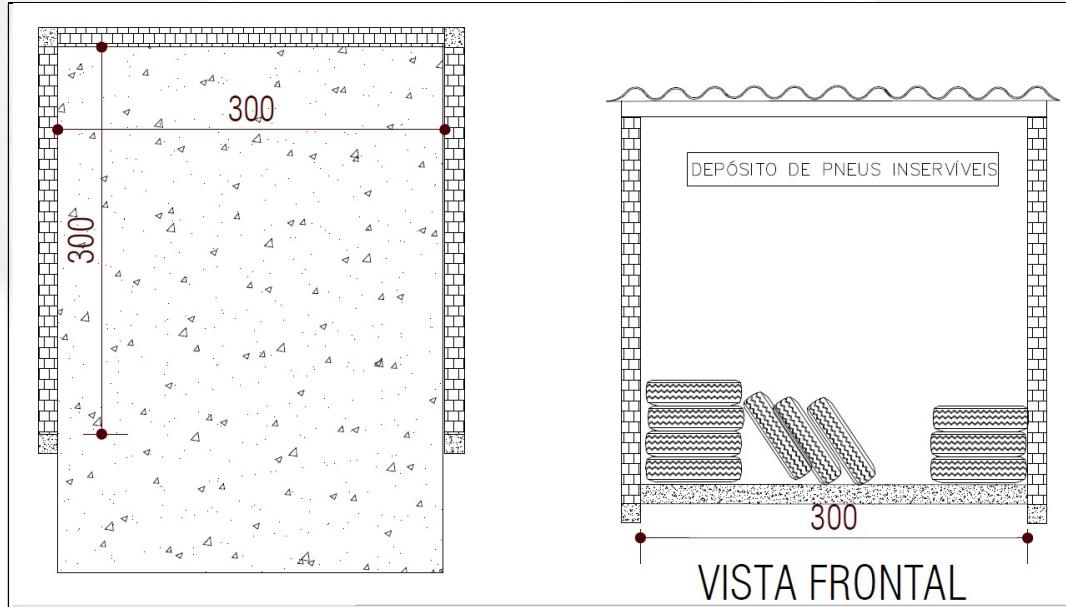
Figura 35: Estrutura para armazenamento de pneus inservíveis.

- b)** Armazenamento temporário de pneus inservíveis (Figura 35): local será coberto e de um compartimento único fechado em alvenaria de com blocos nos fundos e nas laterais.

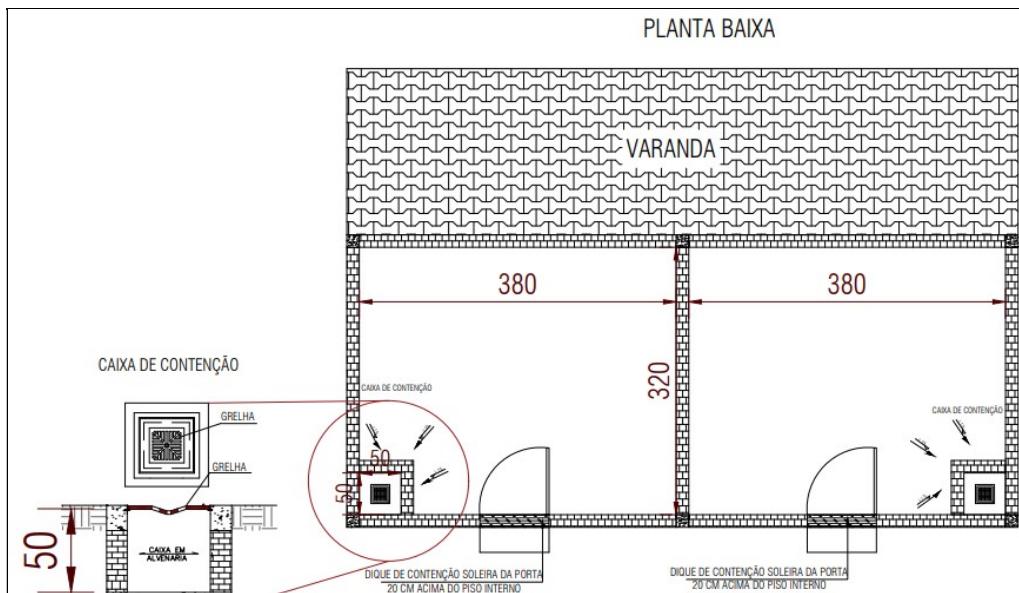
Figura 36: Estrutura para armazenamento de embalagens contaminadas com óleo lubrificante.

- c)** Depósito de armazenamento de resíduos perigosos (embalagens contaminadas com óleo lubrificante) (Figura 36): apresenta-se ajustado às normas técnicas. Estará coberto, restrita e com piso impermeabilizado, possuindo ainda dique de contenção para conter vazamentos ou derreimentos de óleo, atendendo as diretrizes da NBR 12.235 – Armazenamento de resíduos perigosos - procedimentos

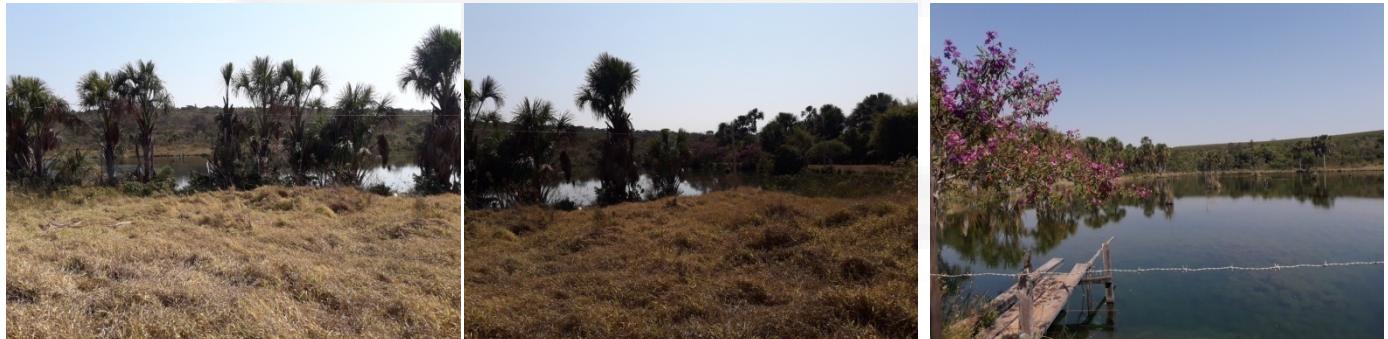
Fotos 02: Barramento Córrego Buriti Grande
