Parecer nº 72/SEMAP/SUPRAM NORTE-DRRA/2022

PROCESSO Nº 1370.01.0032190/2021-66

PARECER ÚNICO Nº 0358979/2022 (SIAM)				
INDEXADO AO PROCESSO:	PA COPAM:		SITUAÇÃO:	
Licenciamento Ambiental	13841/2006/002/2020		Sugestão Pelo Deferimento	
FASE DO LICENCIAMENTO:	Licença de Operação Corretiva LAC2 (LOC)		VALIDADE DA LICENÇA: 10 anos	
PROCESSOS VINCULADOS CONCLUÍDOS:			PA COPAM:	SITUAÇÃO:
EMPREENDEDOR:	RENATO ANSELMO GATTI		CPF:	462.812.586-49
EMPREENDIMENTO:	FAZENDA BURITI GRANDE		CPF:	462.812.586-49
MUNICÍPIO:	Francisco Dumont/MG		ZONA:	Rural
COORDENADAS UTM (DATUM): SIRGAS 2000	LAT/Y	17°25'12.43"S	LONG/X	44°12'53.64"O
LOCALIZADO EM UNIDADE DE CONSERVAÇÃO:				
Integral	Zona De Amortecimento	X	Uso Sustentável	Não
NOME:	APA Municipal Serra do Cabral de Francisco Dumont			
BACIA FEDERAL:	Rio São Francisco	BACIA ESTADUAL:	Rio Jequitáí	
UPGRH:	SF6 Rio Jequitáí e Pacuí	SUB-BACIA:	Córrego Buriti Grande	
CÓDIGO:	ATIVIDADE OBJETO DO LICENCIAMENTO (DN COPAM 217/17):			CLASSE
G-01-03-1	Culturas anuais, semiperenes e perenes, silvicultura e cultivos agrossilvipastorais, exceto horticultura			4

O presente parecer refere-se à solicitação da Licença de Operação Corretiva na modalidade LAC2, requer

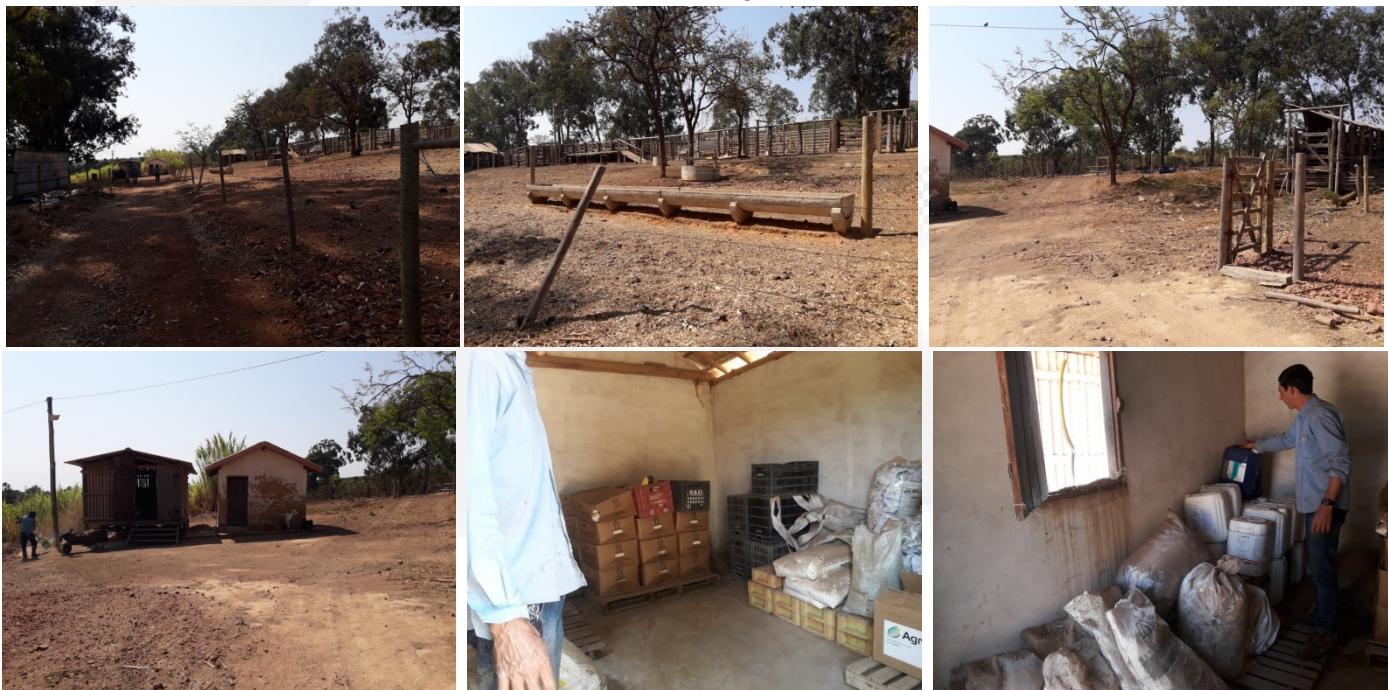
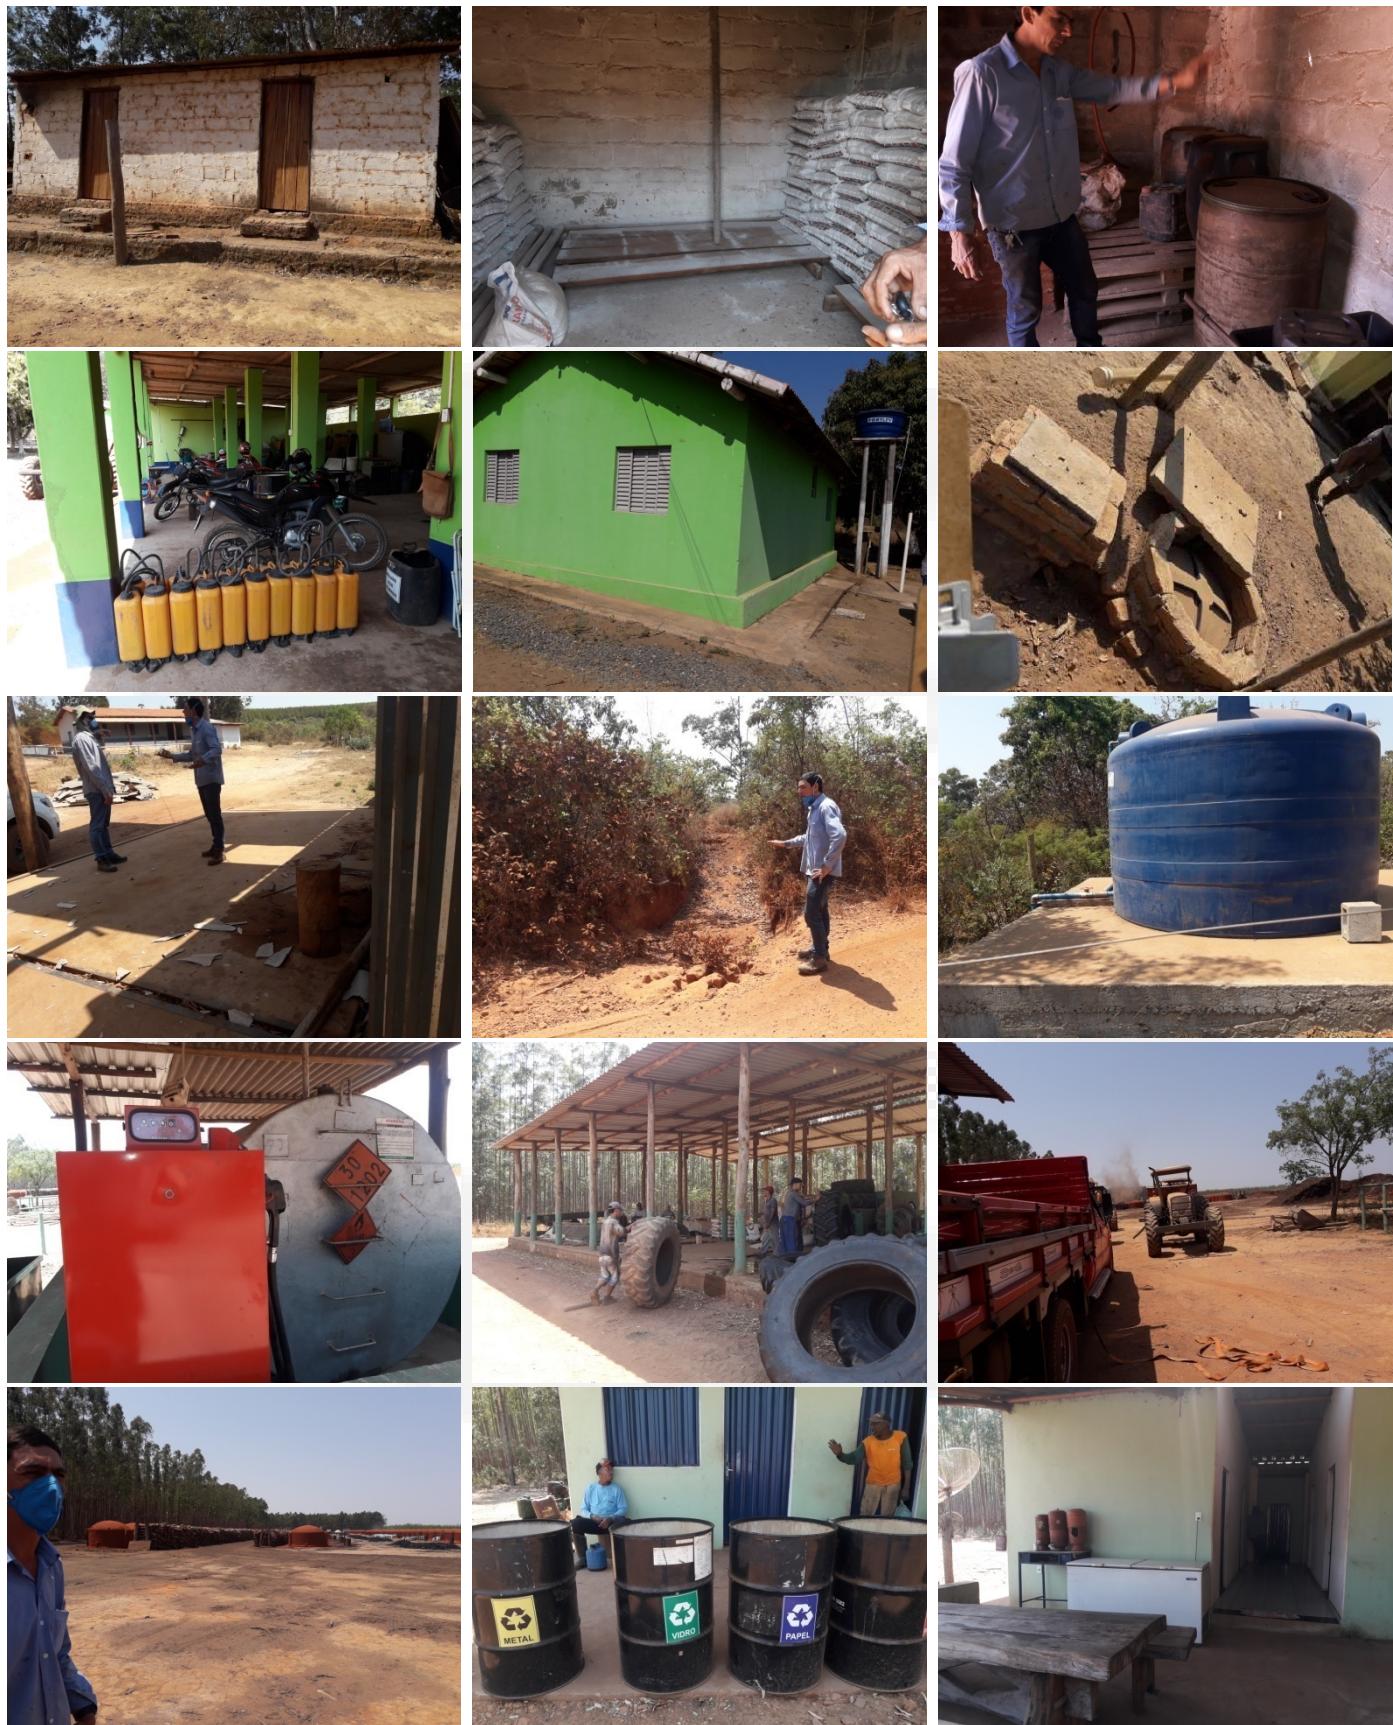
Fotos 03: Infraestruturas
