PARECER ÚNICO Nº 0031885/2020 (SIAM)

EMPREENDEDOR: Posto JR Faisão VI Ltda	CNPJ: 11.315.055/0001-07	
EMPREENDIMENTO: Posto JR Faisão VI Ltda	CNPJ: 11.315.055/0001-07	
MUNICÍPIO(S): Buritizeiro	ZONA: Rural	
COORDENADAS GEOGRÁFICAS		
(DATUM): WGS 84	LAT/Y 8074428	LONG/X 488716

CÓDIGO:	ATIVIDADES OBJETO DO LICENCIAMENTO (DN COPAM 217/2017):	CLASSE
F-06-01-7	Postos revendedores, postos ou pontos de abastecimento, instalações de sistemas retalhistas, postos flutuantes de combustíveis e postos revendedores de combustíveis de aviação.	4

Relatório Fotográfico da Revalidação da Licença de Operação do Posto JR Faisão VI Ltda

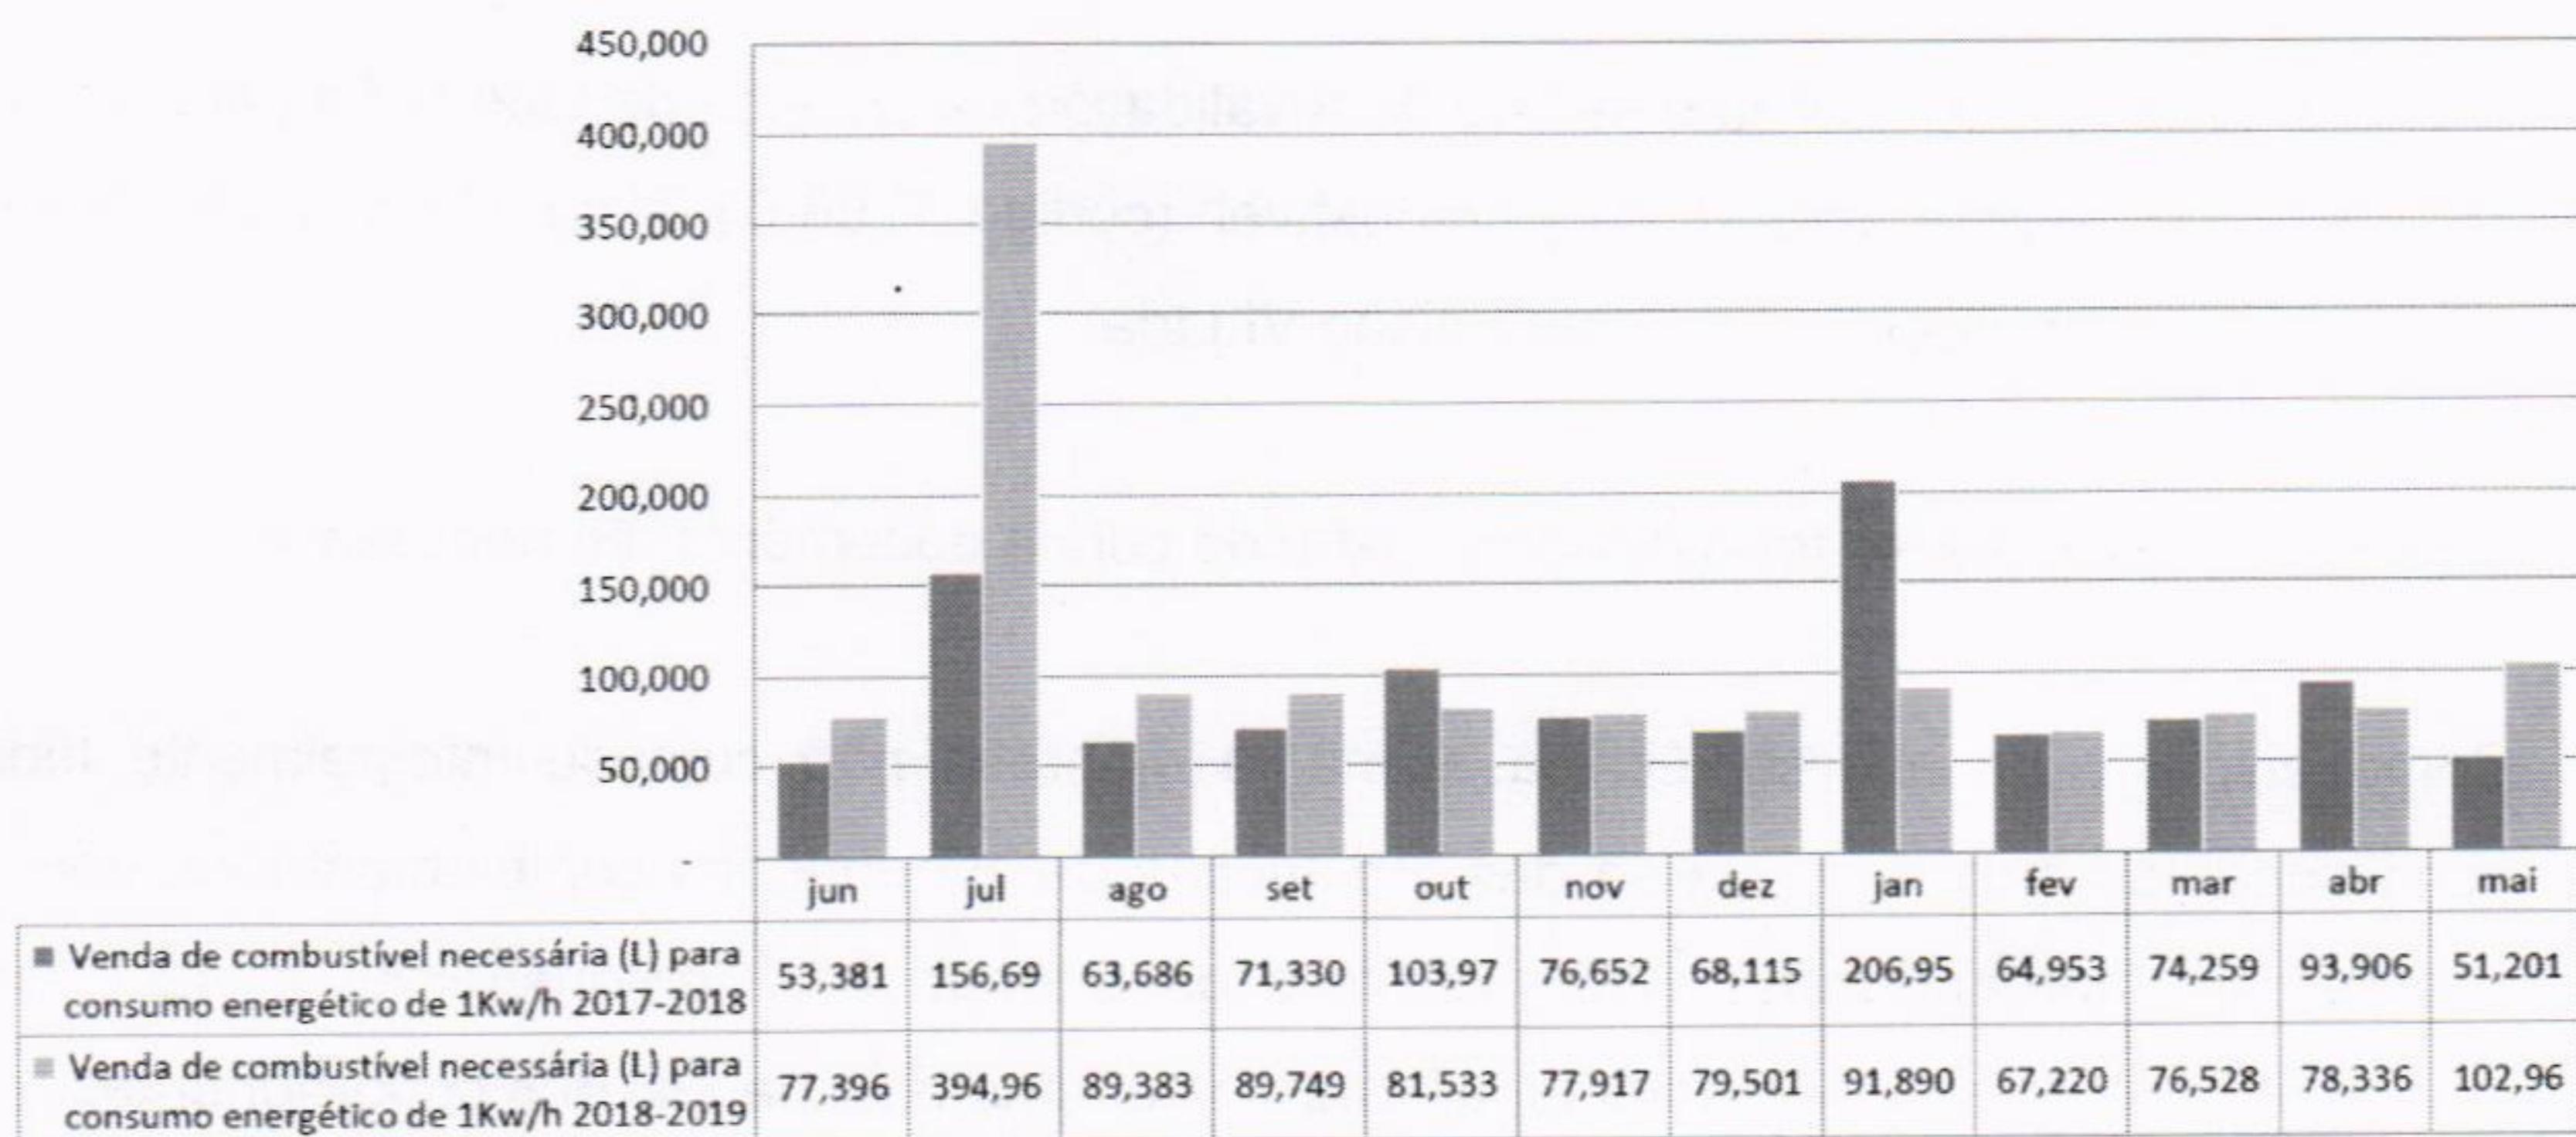
Quanto ao consumo de energia elétrica, o empreendedor apresentou um gráfico comparativo de consumo energético por combustível comercializado. Neste nota-se que no período de 2018-2019 o empreendedor conseguiu comercializar mais combustível por kw/h que no período de 2017-2018.

Comparativo de Consumo Energético em (Kw/h) por m³ de Combustível Vendido

*Valor foi elevado à potência para facilitar visualização dos dados

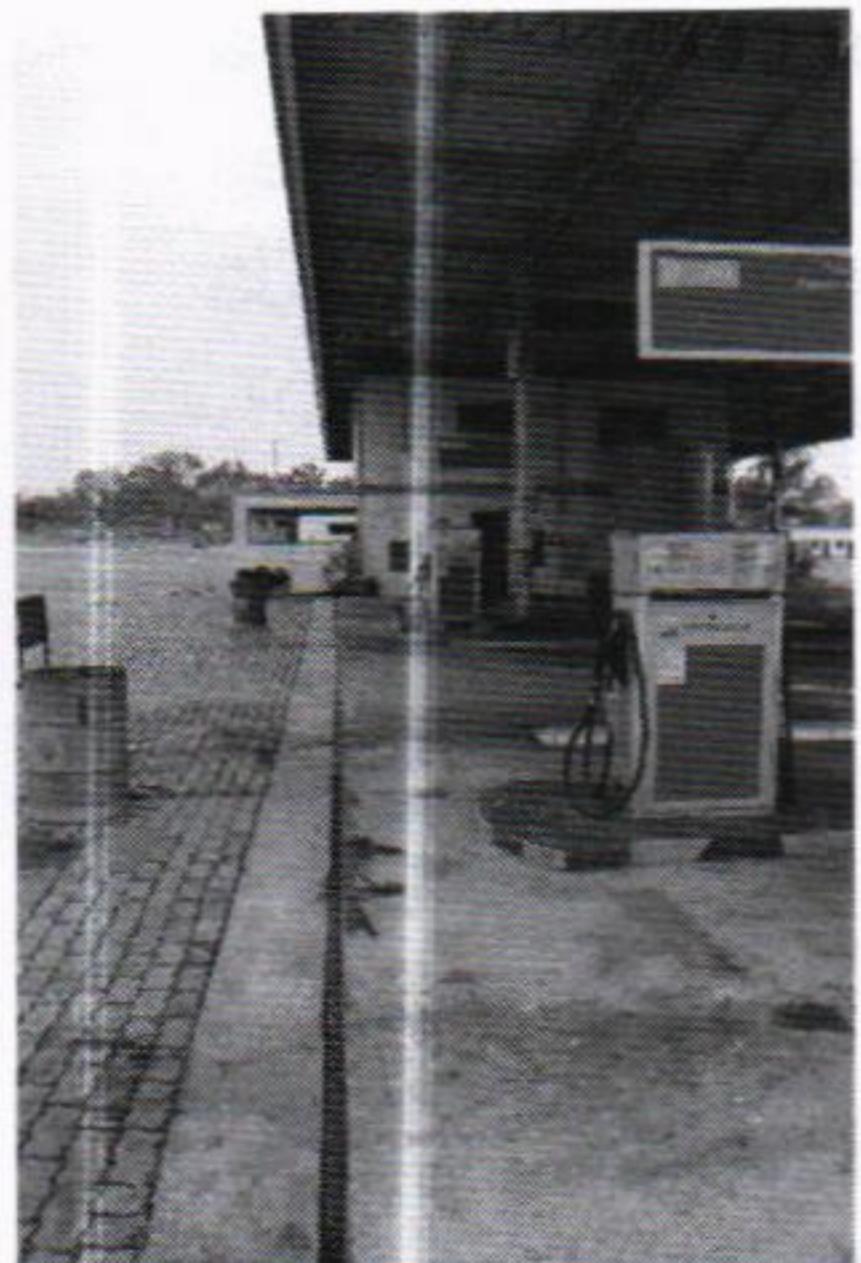
Foto 1: Pista de Abastecimento

A pista de abastecimento de combustível possui cobertura de estrutura metálica, piso impermeabilizado concretado, canaletas de drenagem interligada à caixa separadora de água e óleo (CSAO), em todo o perímetro da mesma, em uma projeção para dentro do teto metálico que protege a pista de abastecimento. Possui 10 bombas (com 20 bicos) para abastecimento de veículos. A troca de óleo de veículos é realizada na própria pista de abastecimento, a qual possui fosso concretado e com sistema canaleta/dutos de direcionamento de eventuais efluentes para CSAO.

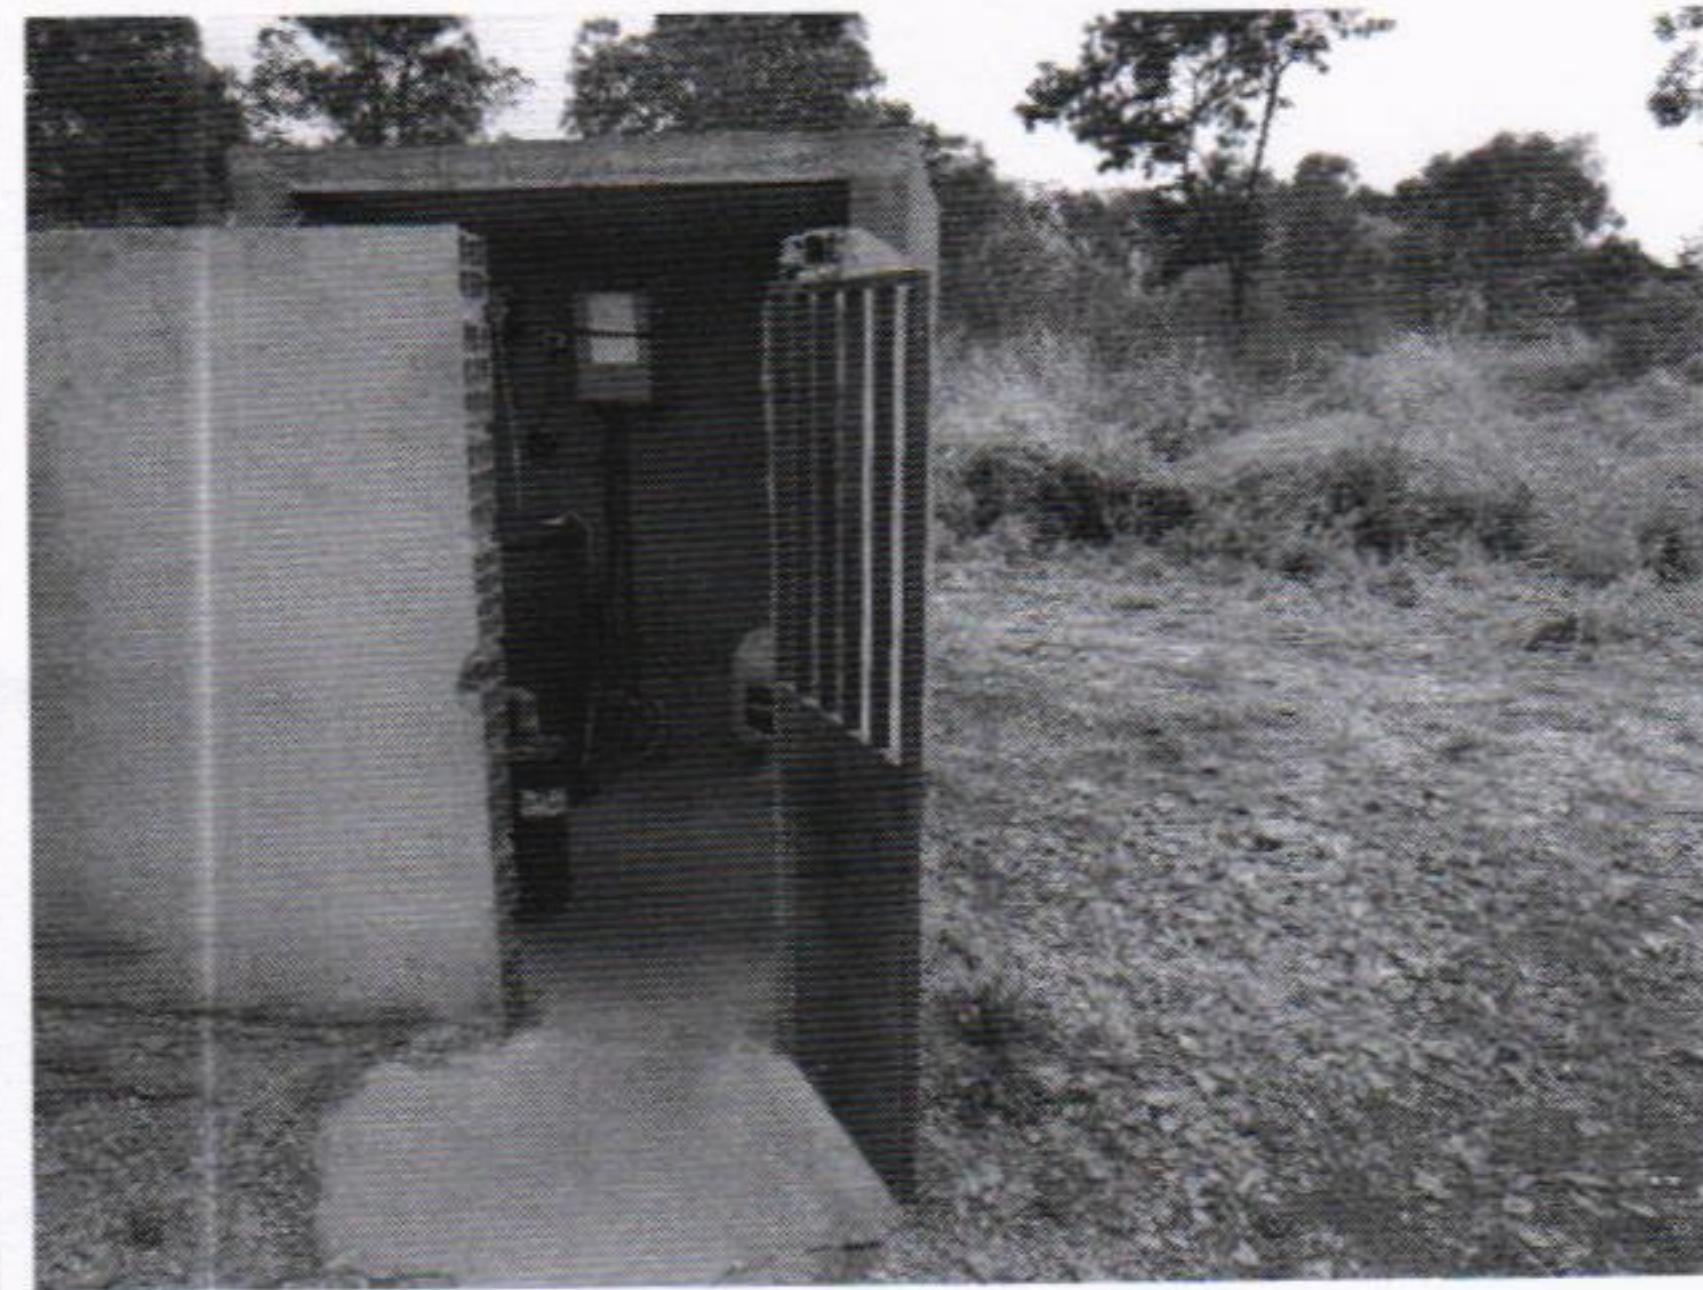
Foto 5: Poço

O empreendimento possui um poço subterrâneo e este é a fonte de recursos hídricos para atendimento às necessidades de operação do empreendimento. Os usos mais comuns no empreendimento são apresentados na planilha seguinte, bem como a vazão fornecida pelo poço:

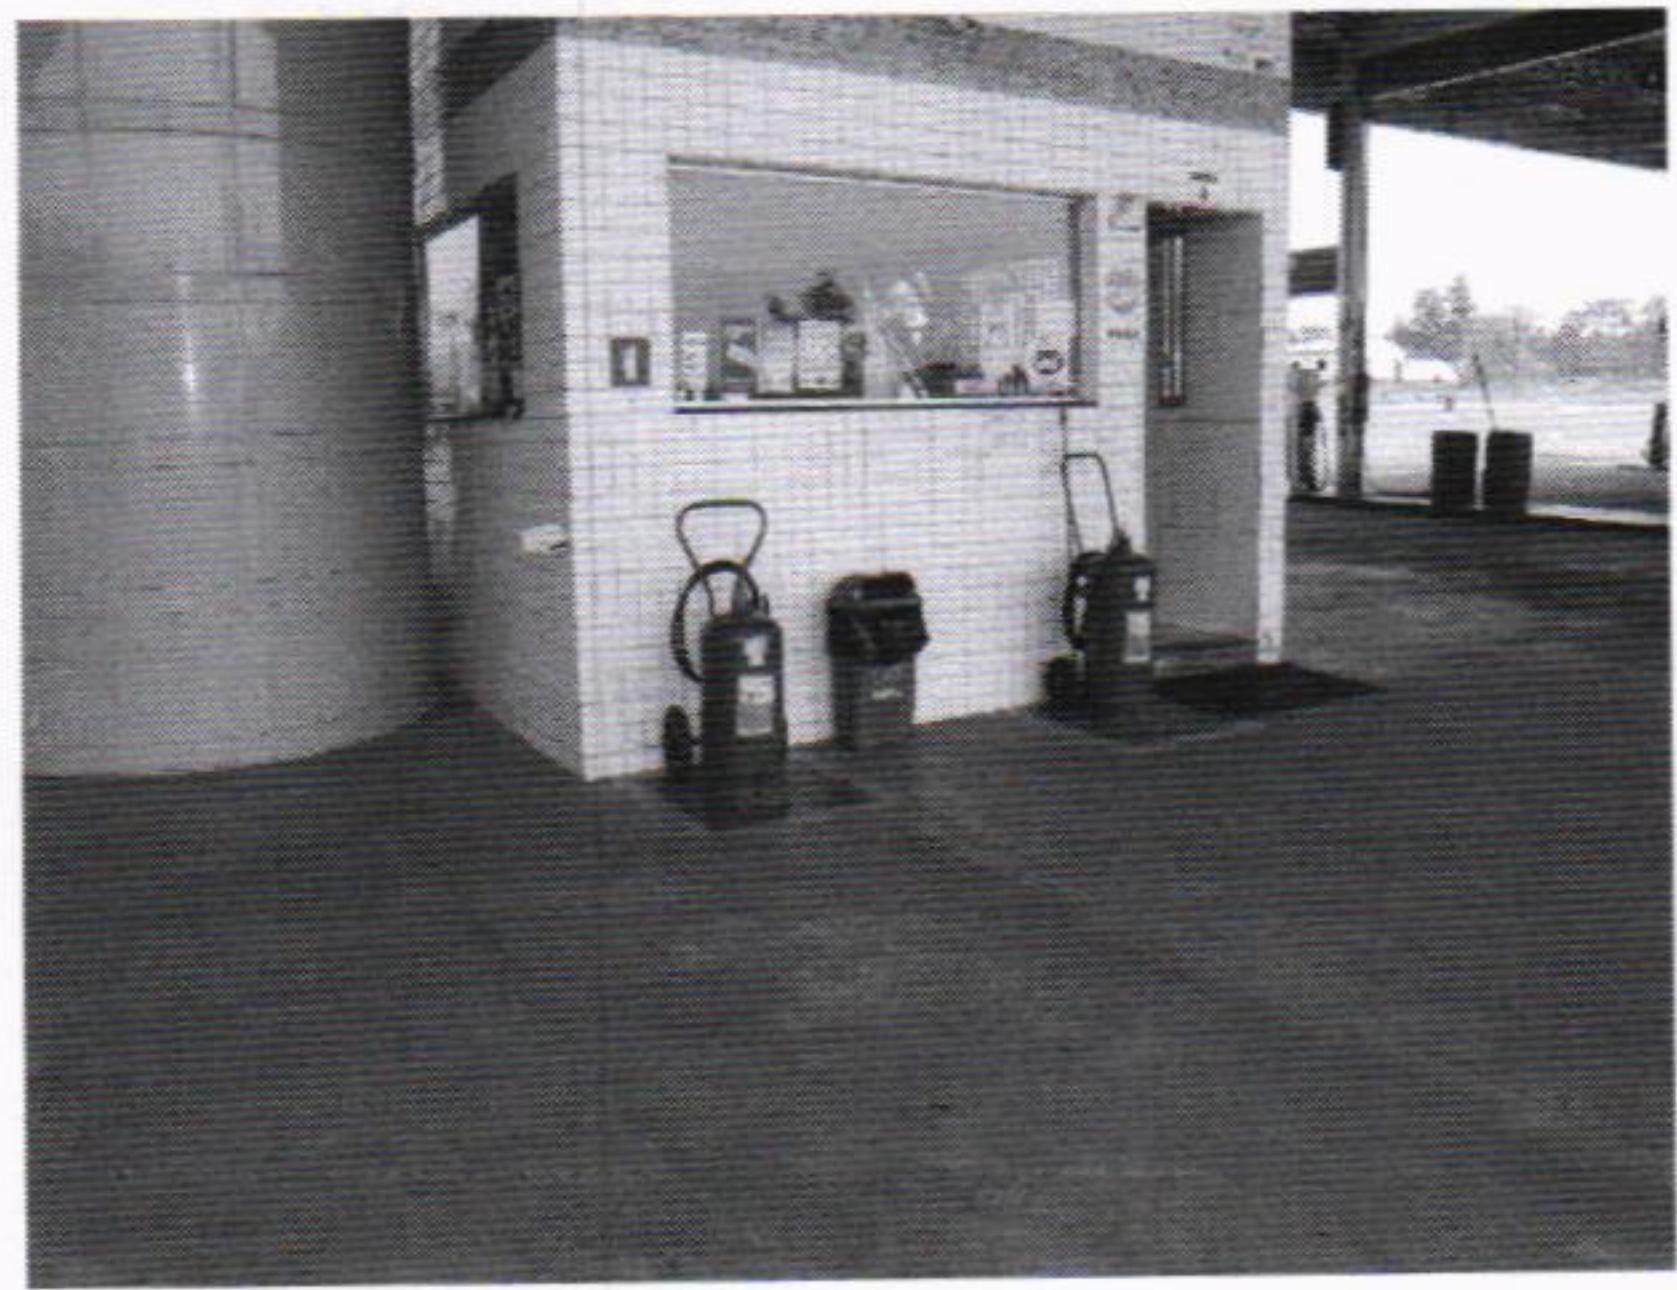
Foto 6: Equipamentos de combate de incêndio

Em vistoria ao empreendimento para verificação de condições ambientais de operação, foi identificada a instalação de diversos equipamentos de controle de incêndio, tais como placas de sinalização, extintores, tubulações de água, hidrantes/mangueiras de ajuda no controle de incêndio.

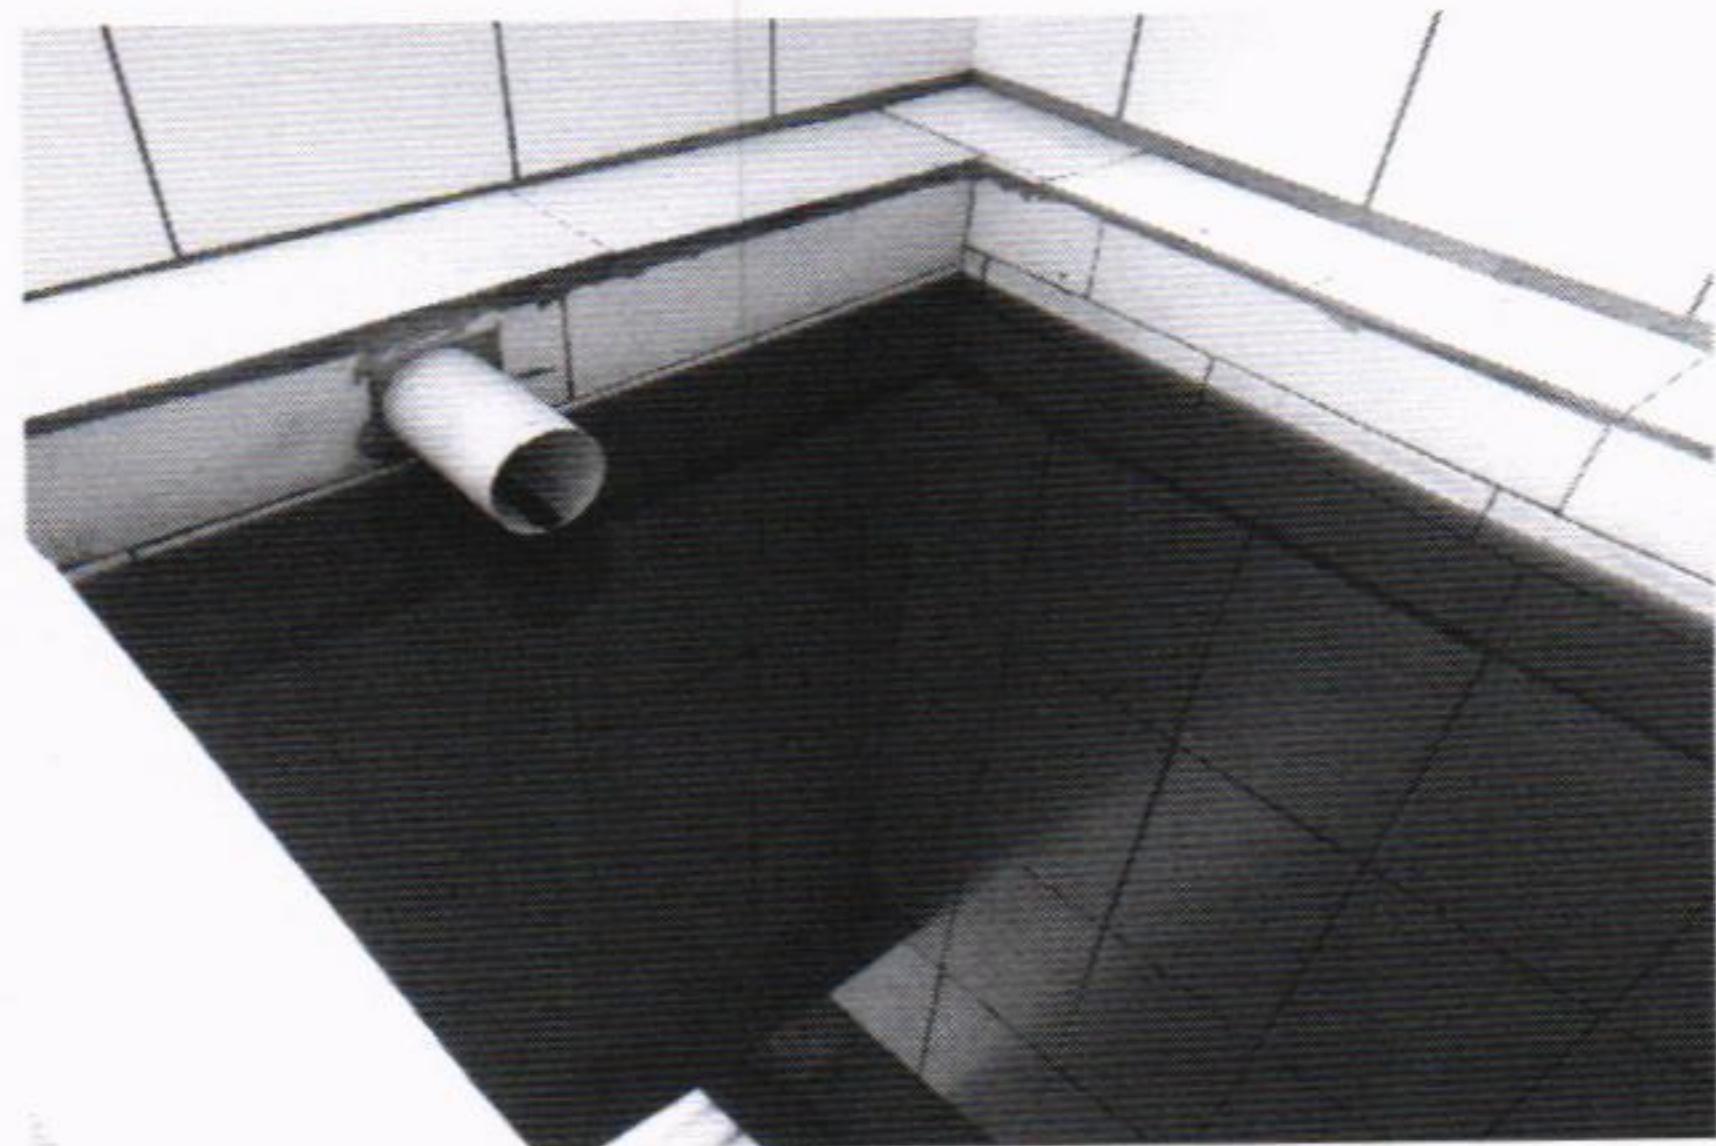
Foto 8: CSAO

No momento da vistoria, foi evidenciado que o dispositivo realizava adequadamente o tratamento do efluente. O empreendedor informou que a CSAO passava por manutenção

diária, sendo recolhido o óleo acumulado no equipamento.
