PARECER ÚNICO Nº 0193148/2020 (SIAM)		
<b>INDEXADO AO PROCESSO:</b> Licenciamento Ambiental	<b>PA COPAM:</b> 01497/2008/006/2018	<b>SITUAÇÃO:</b> Sugestão pelo Deferimento
<b>FASE DO LICENCIAMENTO:</b> LOC (LAC1)	<b>VALIDADE DA LICENÇA:</b> 10 anos

<b>EMPREENDEDOR:</b>	D.W. Parreiras Dragagem e Materiais de Construção Ltda.	<b>CNPJ:</b>	06.256.369/0001-46
<b>EMPREENDIMENTO:</b>	D.W. Parreiras Dragagem e Materiais de Construção Ltda.	<b>CNPJ:</b>	06.256.369/0001-46
<b>MUNICÍPIOS:</b>	Carmópolis de Minas e Itaguara/MG	<b>ZONA:</b>	Rural
<b>COORDENADAS GEOGRÁFICA (DATUM):</b>	LAT/Y 20°28'42"S	LONG/X 44°33'14"O	
<b>LOCALIZADO EM UNIDADE DE CONSERVAÇÃO:</b>			
<input type="checkbox"/> INTEGRAL	<input type="checkbox"/> ZONA DE AMORTECIMENTO	<input type="checkbox"/> USO SUSTENTÁVEL	<input checked="" type="checkbox"/> NÃO
<b>BACIA FEDERAL:</b> Rio São Francisco		<b>BACIA ESTADUAL:</b> Rio Pará	
<b>UPGRH:</b> SF2		<b>SUB-BACIA:</b> Rio Pará	
<b>CÓDIGO:</b>	<b>ATIVIDADE OBJETO DO LICENCIAMENTO (DN COPAM 217/2017):</b>		<b>CLASSE</b>
A-03-01-8	Extração de areia e cascalho para utilização imediata na construção civil		4
F-06-01-7	Postos revendedores, postos ou pontos de abastecimento, instala

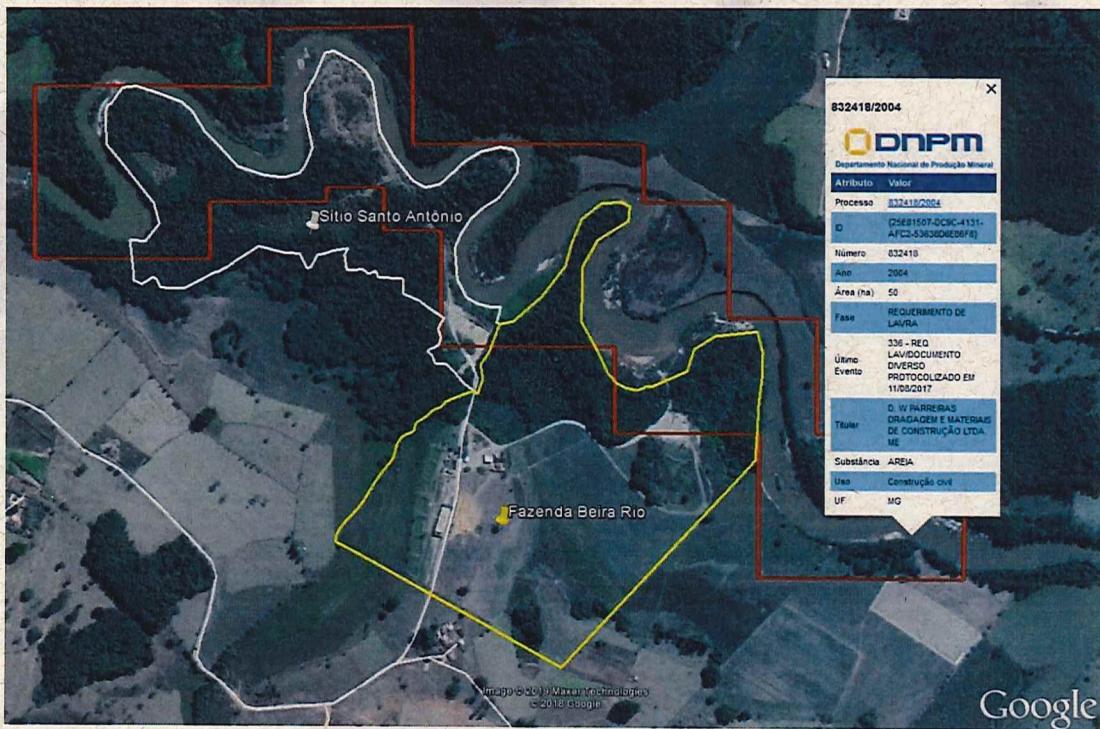
**Figura 1** - Poligonal ANM 832.418/2004 - D.W. Parreiras Dragagem e Materiais de Construção Ltda. Fonte: Google Earth, 2019.

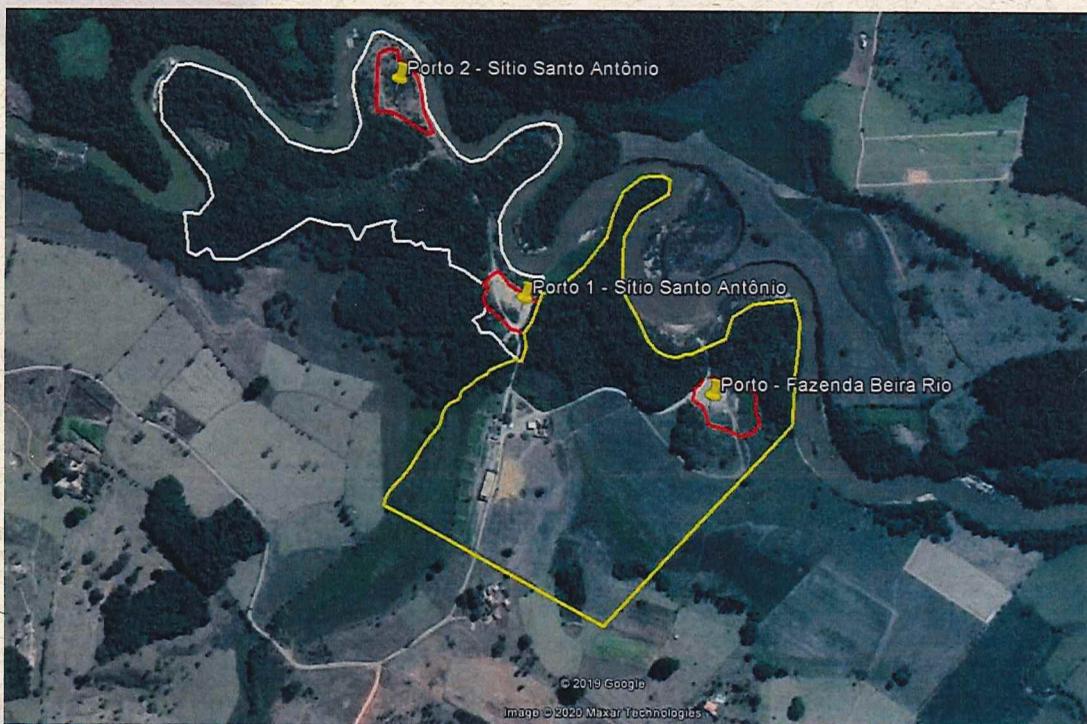
- Porto 1 do Sítio Santo Antônio: 20°28'45.24"S; 44°33'15.38"W;
- Porto 2 do Sítio Santo Antônio: 20°28'32.41"S; 44°33'23.46"W;
- Porto na Fazenda Beira Rio: 20°28'51.00"S; 44°33'03.87"W.

Figura 2 - Localização dos portos de areia. Fonte: Google Earth, 2019.

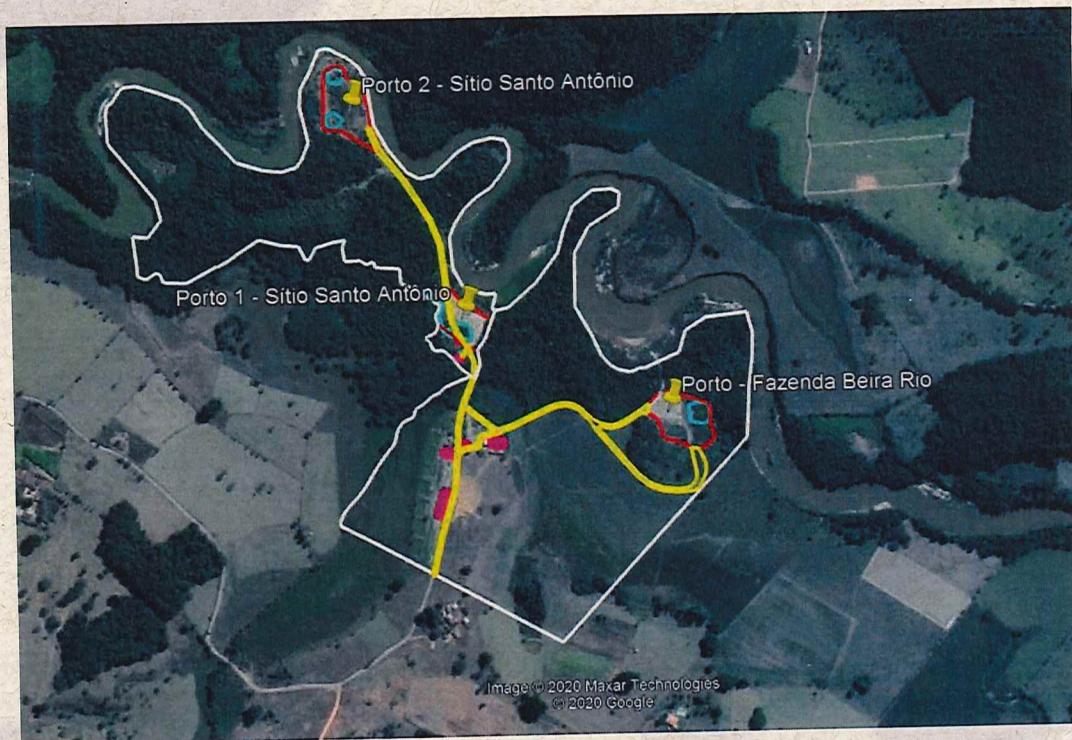
Área Diretamente Afetada (ADA) é aquela onde se encontram instaladas todas as infraestruturas necessárias para o funcionamento do empreendimento, totalizando 5,15,11 hectares, quais sejam, edificações de apoio, portos de areia, bacias de decantação e canaletas de drenagem, vias de acesso, conforme Figura 3 a seguir, além do trecho do rio Pará no interior da área do direito mineral, por onde a draga vai transitar e realizar a extração de areia.

Figura 3 - ADA atual do empreendimento D.W. Parreiras Dragagem e Materiais de Construção Ltda. Fonte: Google Earth, 2020.

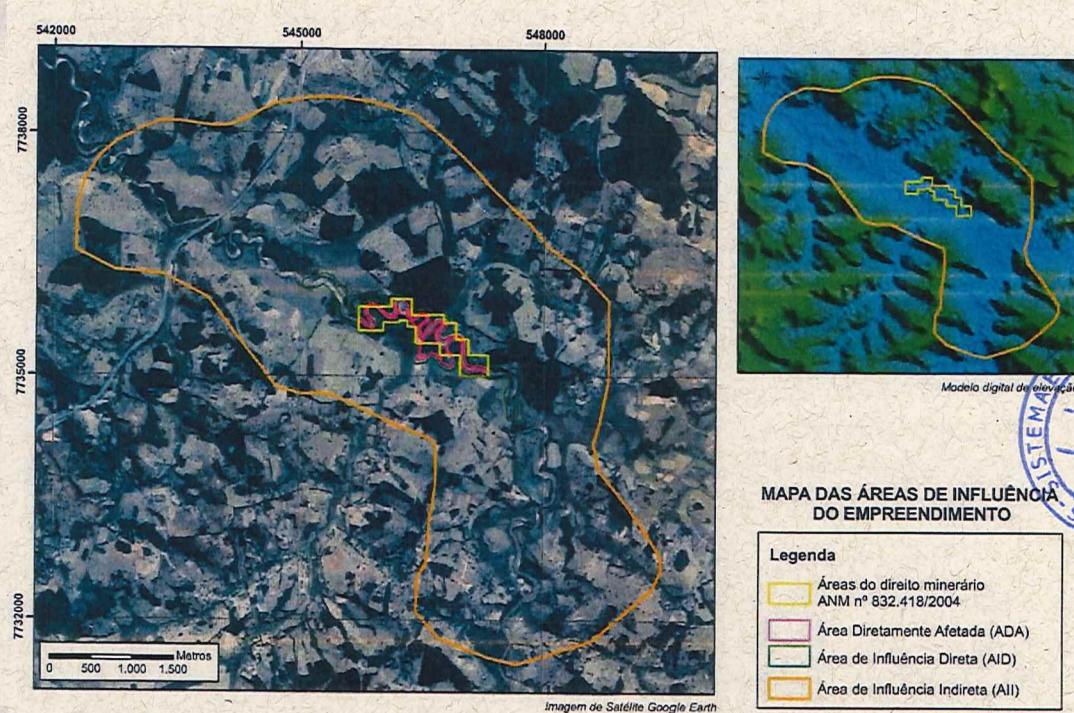
**Figura 4** - Caracterização da ADA, AID e All do empreendimento D.W. Parreiras Dragagem e Materiais de Construção Ltda. *Fonte: autos, fl. 380.*

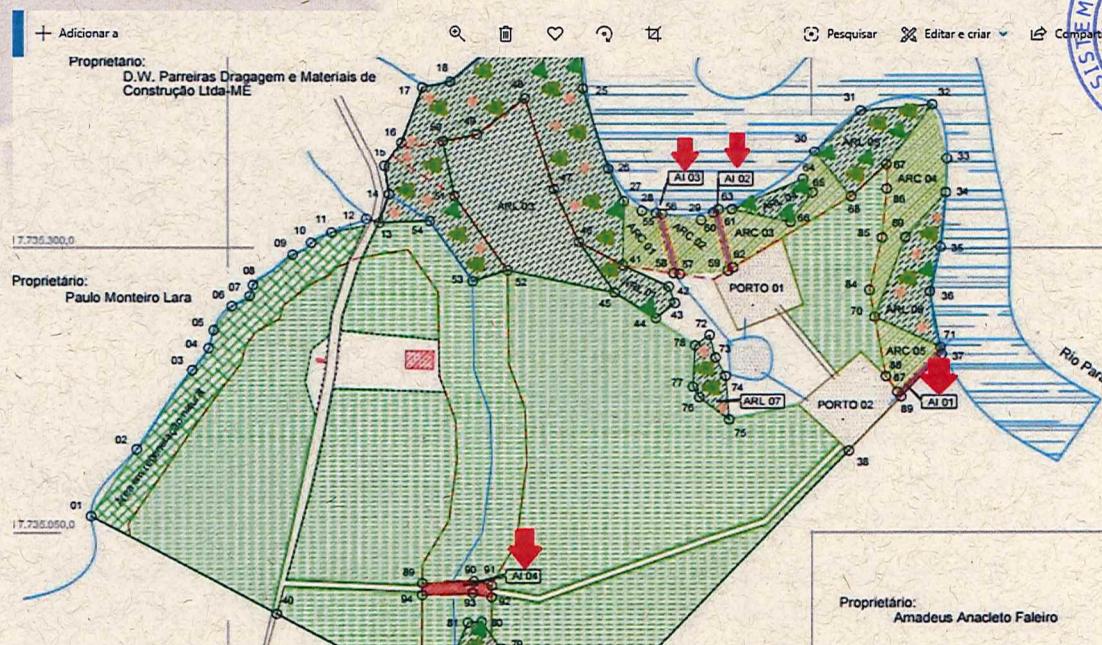
- Estrada de acesso ao porto (“AI 04” da Figura 5): conforme informado pelo empreendedor, no momento de abertura da via de acesso constatou-se que o terreno, dentro e fora da APP, era muito mais instável (brejoso) e que a abertura do acesso neste local implicaria em muito mais serviços de terraplanagem e aterramento e, consequentemente, em uma maior intensidade dos impactos. Portanto, o empreendedor optou por utilizar um caminho já existente, que ensejou, inclusive, na redução da intervenção em Área de Preservação Permanente (de 0,0605 hectares para 0,0396 hectares) – “Área de Intervenção 03” da Figura 6.

- Tubulação de retorno (“AI 03” da Figura 5): a alteração foi motivada por questão topográfica, favorecendo o cimento e a implantação de bacia de decantação mais ampla (“Área de Intervenção 01” da Figura 6). Não foi necessária a realização de desmate e não houve alteração do quantitativo de área intervista. Salienta-se que a mudança do projeto acarretou em intervenção em Área de Recomposição previamente estabelecida no DAIA (ARC 04).

- Tubulação de sucção (“AI 02” da Figura 5): a mudança de local também considerou a topografia da área, passando de um ponto próximo ao barranco do rio para uma área suavemente inclinada e bem compactada, utilizada anteriormente para acesso de gado ao curso d’água (dessedentação) – “Área de Intervenção 02” da Figura 6. Entretanto, tal alteração implicou em intervenção em área de Reserva Legal – questão abordada no Item 7 deste PU - e em área aprovada previamente como compensação pela intervenção em APP (ARC 03).

Não houve necessidade de realizar a intervenção na área autorizada para passagem de tubulação de sucção do Porto 2 (“AI 01” da Figura 5) – não implantado. Entretanto, foi observado durante a análise deste processo, que a estrada de acesso ao Sítio Santo Antônio encontra-se parcialmente em APP e que sua regularização não foi contemplada no DAIA, fato que enseja na necessidade de regularização neste momento (“Área de Intervenção 04” da Figura 6). A área autorizada anteriormente (e que não foi intervista) possuía 0,02,63 hectares e a referida estrada ocupa uma área de 0,02,06 ha.

Figura 5 - Áreas autorizadas para intervenção no DAIA 0027893-D indicadas pelas setas vermelhas.

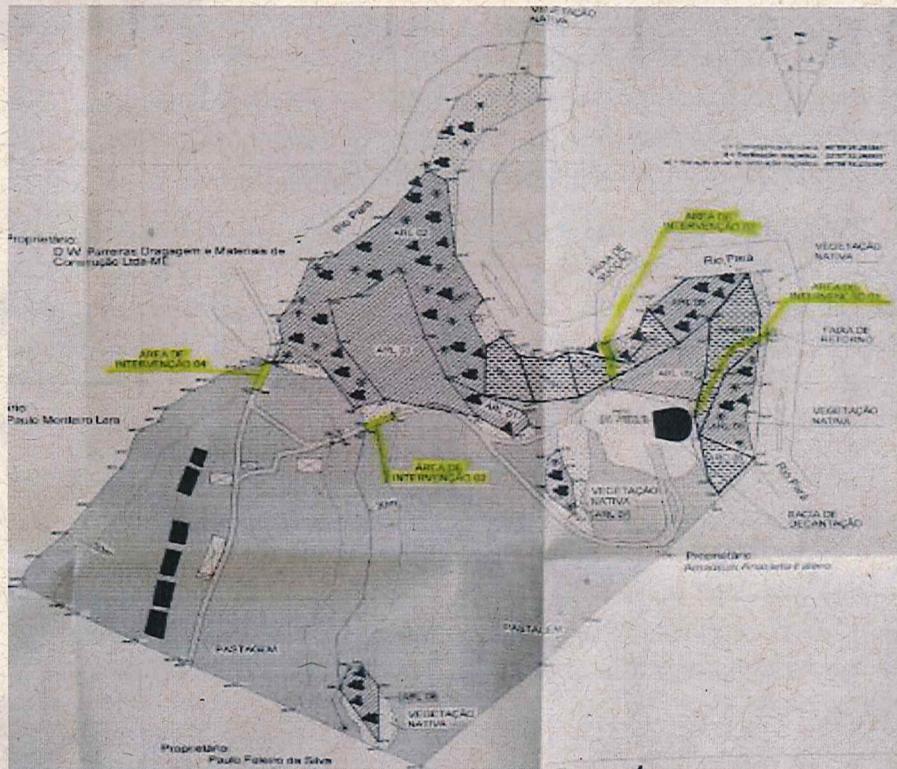
**Figura 6** - Área de intervenção atual, regularizadas no âmbito deste processo de licenciamento. *Fonte: auto, fl. 509.*

Portanto, pode-se aferir que a área intervista real é de 0,12,05 hectares, ou seja, inferior à área anteriormente autorizada por meio do DAIA. Entretanto, como estas intervenções ocorreram em locais divergentes dos autorizados, as mesmas estão sendo regularizadas por meio do processo de Autorização de Intervenção Ambiental - AIA nº 04675/2018, formalizado em 22/10/2018. O empreendedor foi autuado por intervir em Área de Preservação Permanente sem autorização do órgão ambiental competente – Auto de Infração nº 211.500/2020, conforme Decreto 44.844/2008, considerando a data de emissão do DAIA.

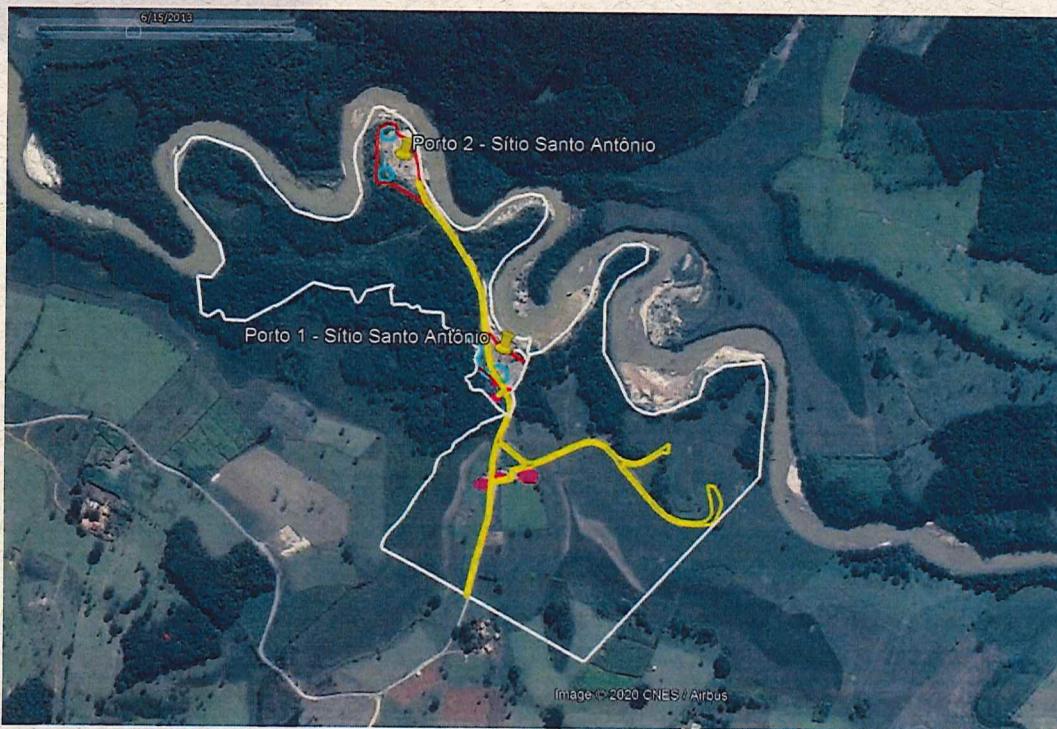
Ressalta-se que o cômputo da área de compensação minerária foi baseado na imagem de satélite fornecida pelo Google Earth, datada em 15/06/2013, conforme Figura 7 a seguir.

Figure 7 – Área pela qual incidirá a compensação minerária. Fonte: Google Earth, 2020.

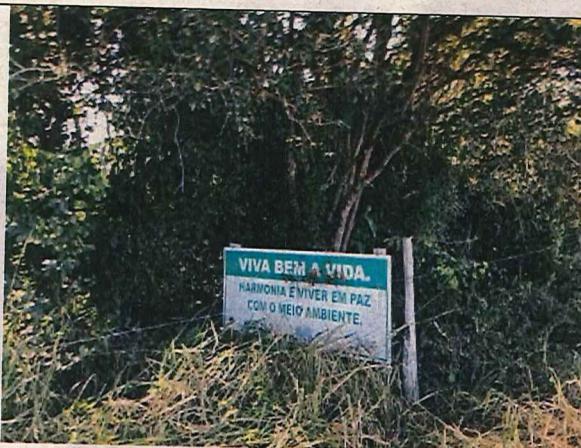
Foto 01: Área de Preservação Permanente cercada.

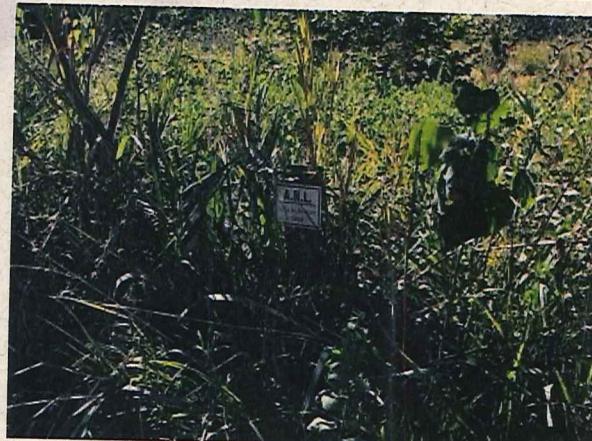
Foto 02: Área de Reserva Legal cercada.

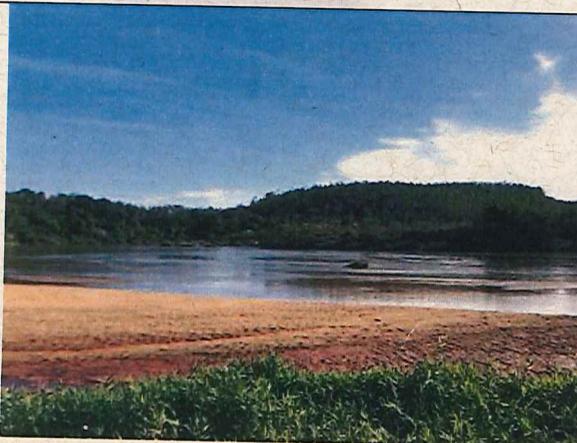
Foto 03: Trecho do rio Pará no interior do polígono mineral 832.418/2004, onde é possível ver bastante acúmulo de sedimentos.

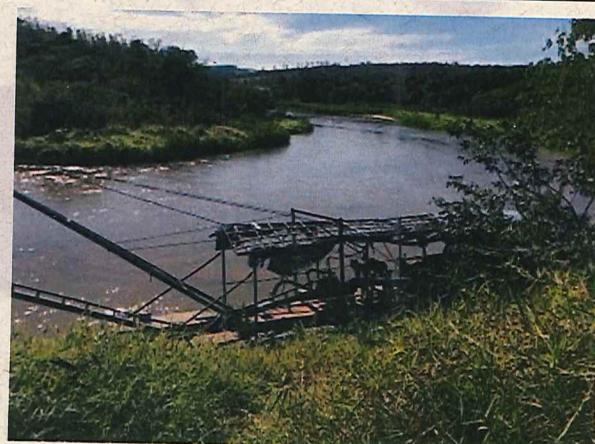
Foto 04: Draga encostada (não operando) às margens do rio Pará, no Sítio Santo Antônio.

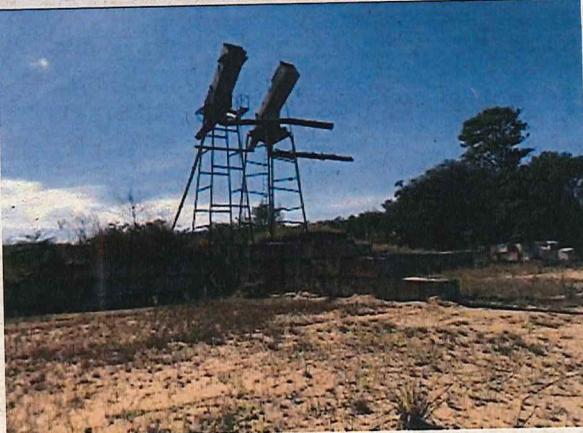
**Foto 05:** Vista do porto de areia 1 e “peneirões”, localizados no Sítio Santo Antônio.

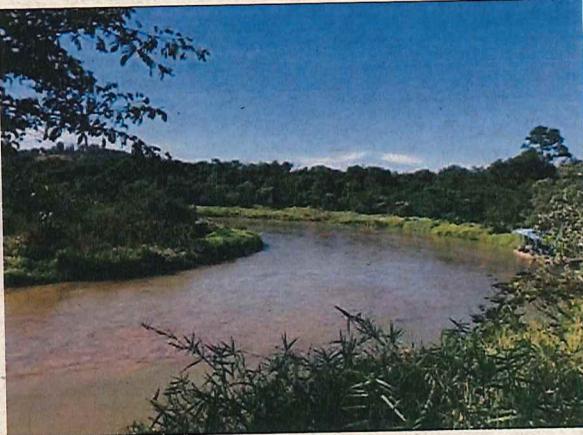
**Foto 06:** Vista parcial das margens do rio Pará em bom estado de conservação.

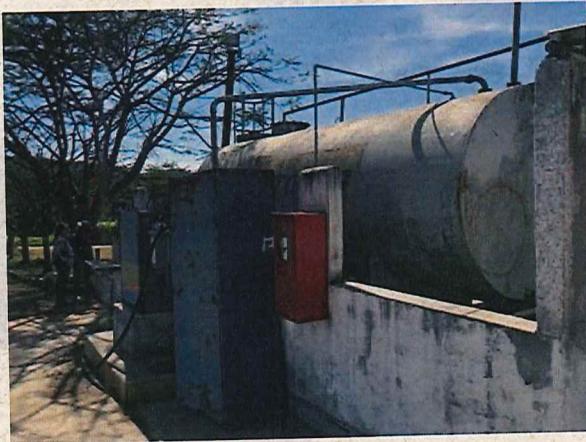
Também há um posto de abastecimento com um tanque aéreo de combustível na Fazenda Beira Rio, com capacidade para 14,98 m<sup>3</sup>, que será regularizado neste processo. O tanque possui bacia de contenção e a área de abastecimento é impermeabilizada e circundada por canaletas ligadas a uma CSAO, conforme verificado em vistoria. Foi apresentado Auto de Vistoria do Corpo de Bombeiros (AVCB) válido, autos fl. 374.

**Foto 07:** Posto de abastecimento.

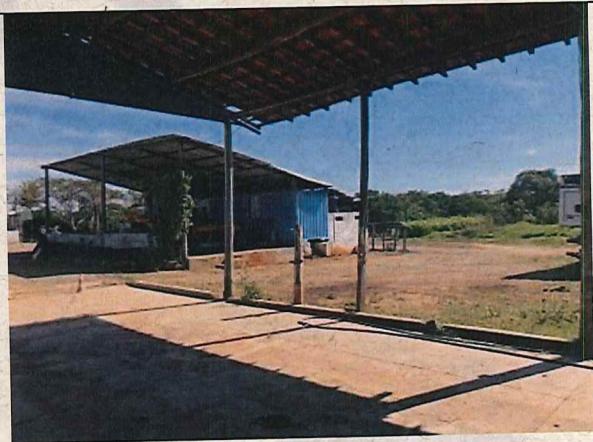
Na Fazenda Beira Rio há um galpão de manutenção coberto, para realização de pequenos reparos nos equipamentos, e uma oficina mecânica, coberta, com piso impermeabilizado e canaletas de drenagem interligadas à uma Caixa Separadora de Água e Óleo (CSAO), onde realiza-se trocas de óleo e lavagem de veículos. Caso sejam necessárias maiores manutenções, serão feitas em oficinas do município, segundo informado.

**Foto 08:** Vista do galpão de manutenção e, ao fundo, oficina mecânica.
