68R
SUPRAM-ASF

PARECER ÚNICO N° 0980834/2017 (SIAM)

INDEXADO AO PROCESSO:	PA COPAM:	SITUAÇÃO:
Licenciamento Ambiental	01443/2002/002/2015	Sugestão pelo Deferimento
FASE DO LICENCIAMENTO:	Licença de Operação Corretiva - LOC	VALIDADE DA LICENÇA: 10 anos

Este Parecer visa subsidiar o Superintendente no julgamento do pedido de **Licença de Operação Corretiva**, pelo empreendimento **Posto Abril Divinópolis Ltda.**, referente à atividade de postos revendedores, no município de Divinópolis – MG.

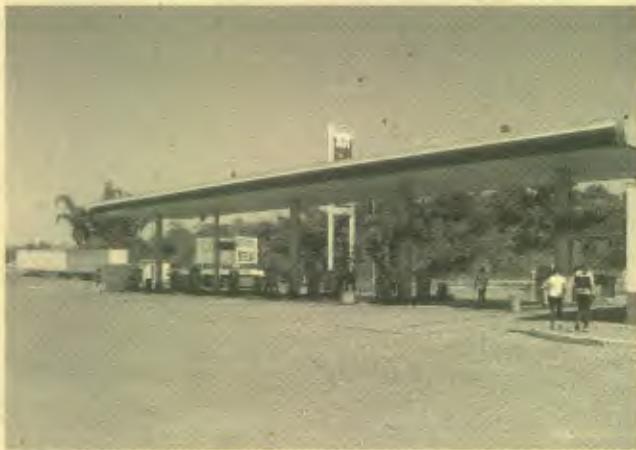
Foto 1: Vista geral do posto.

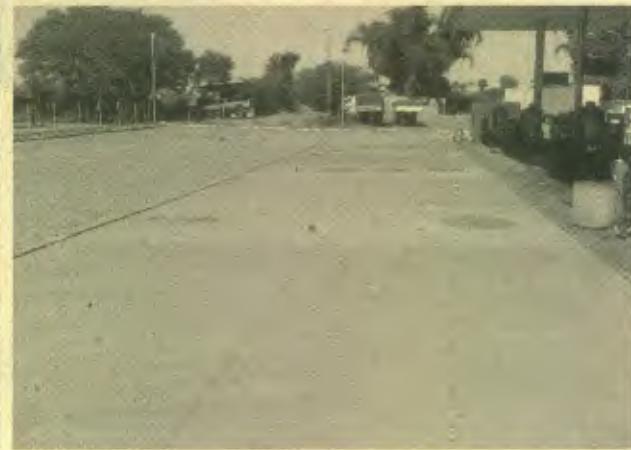
Foto 2: Pista de abastecimento com canaleta.

A área de abastecimento e área de troca de óleo são concretadas e circundadas por canaletas de drenagem que direcionam o efluente líquido para caixa separadora de água e óleo – CSAO. Ressalta-se que todas as áreas possuem cobertura.

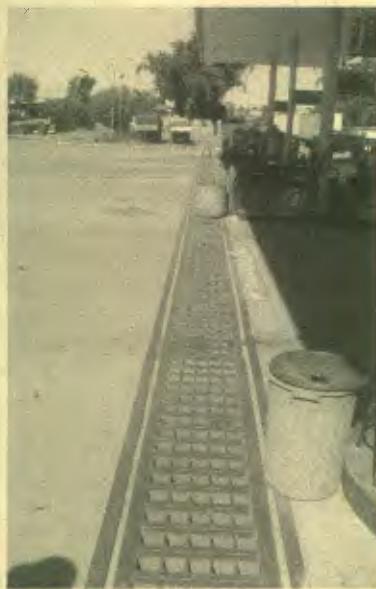
Foto 3: Canaleta de drenagem da pista de abastecimento

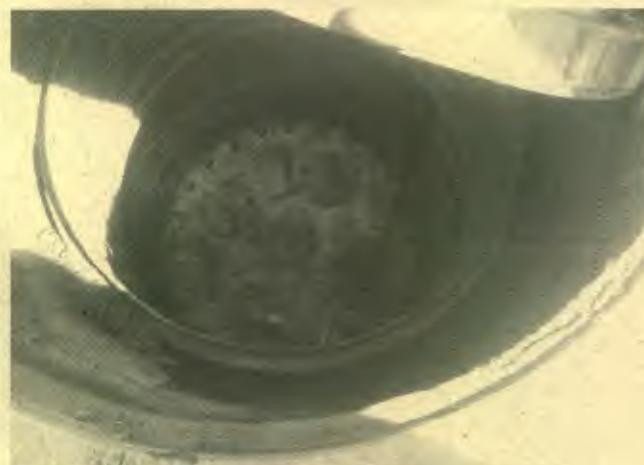
Foto 4: Câmara de visita de um dos tanques.

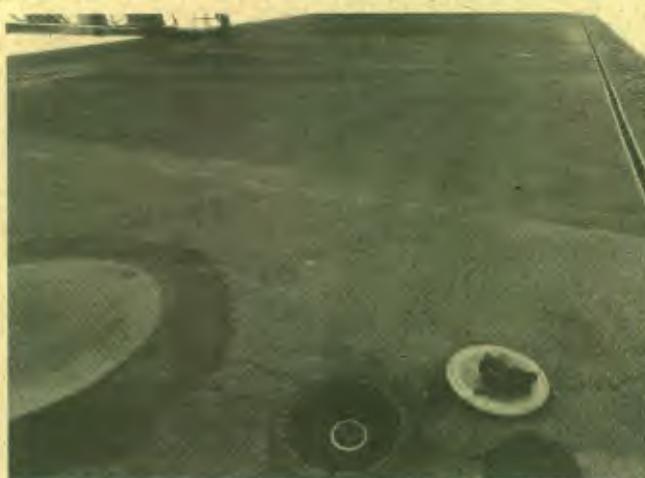
- o. Câmara de contenção para descarga de combustível, conforme NBR 15.118: Implantado. Todas as bocas de descarga possuem câmara de contenção (SUMP's).

- p. Dispositivo para descarga selada, conforme NBR 15.138: Implantado. A descarga em todas as bocas é feita de forma selada, sendo que todas possuem anel para descarga selada.

Foto 5: Câmara de contenção de descarga com dispositivo para descarga selada (anel).

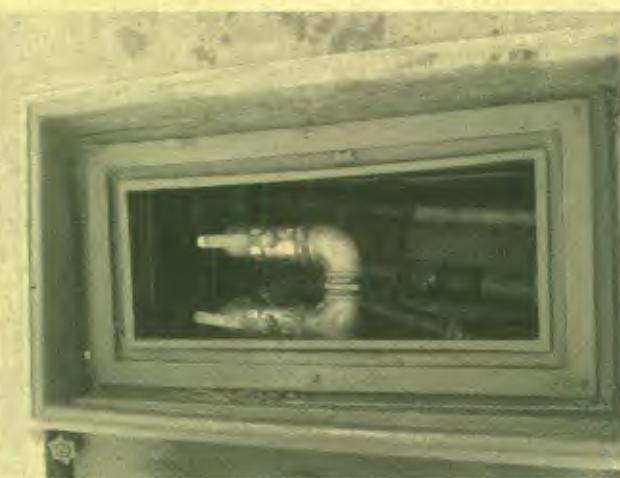
- r. Câmara de contenção de unidade abastecedora e de unidade filtrante, conforme NBR 15.118: Implantado. Todas as bombas e filtros possuem câmaras de contenção (SUMP's).

Foto 6: Câmara de contenção da bomba de óleo diesel.

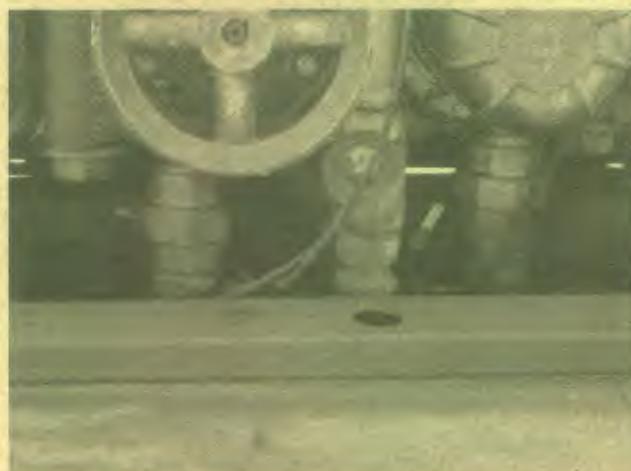
- s. Válvula de retenção instalada em linha de sucção de cada bomba da unidade abastecedora, conforme NBR 15.139: Implantado, conforme atestado em laudo técnico juntado ao processo (protocolo nº R0152669/2017).

Foto 7: Válvula de retenção.

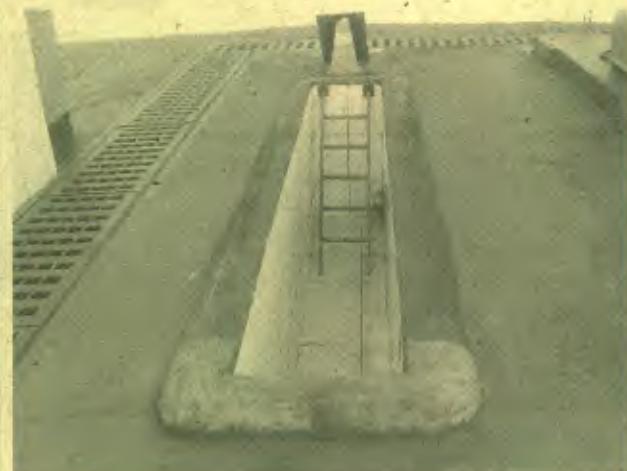
- m. Piso das áreas de lavagem, de troca de óleo de veículos e abastecimento concretados ou dotado de outro pavimento: Implantado. Pista de abastecimento e área de troca de óleo concretados. Não é realizada lavagem de veículos no empreendimento.

Foto 8: Área de troca de óleo.

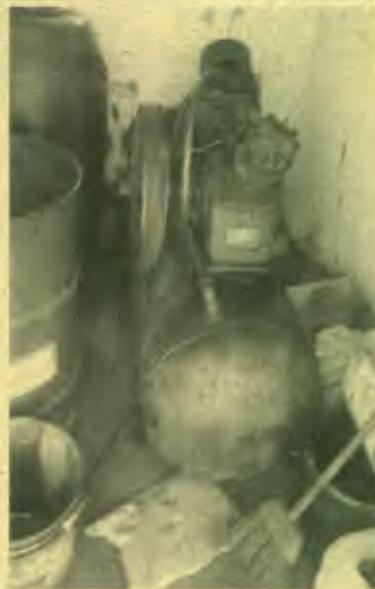
O compressor está instalado em área impermeabilizada, coberta e com canaleta que drena para a caixa SAO.

Foto 9: Compressor de ar.

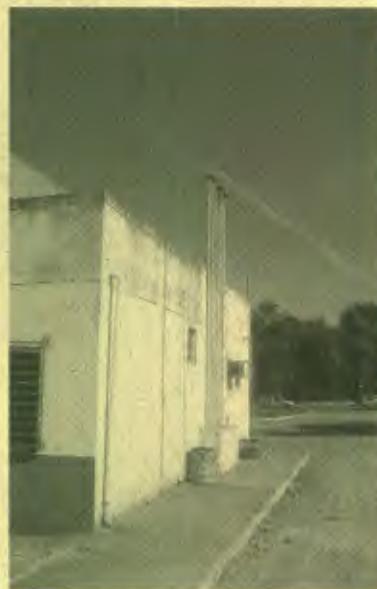
Os respiros dos tanques estão instalados acima da cobertura do escritório da pista de abastecimento. Ao todo são 7 bombas e 24 bicos.

Em ocasião da vistoria foi verificada a presença de respiros com saídas instaladas acima da cobertura do escritório da pista de abastecimento. O empreendimento possui, ainda, sistema de descarga selada que impede que os gases gerados no momento da descarga de combustível do caminhão para o tanque de armazenamento escapem para a atmosfera.

Foto 10: Respiros.

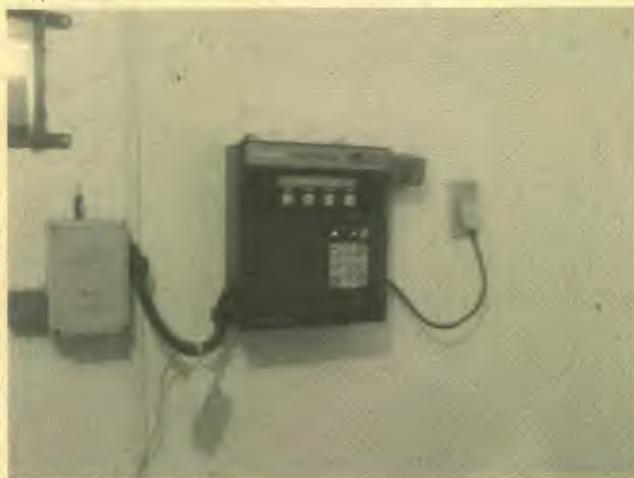
Foto 11: Painel do sistema de controle de estoque.

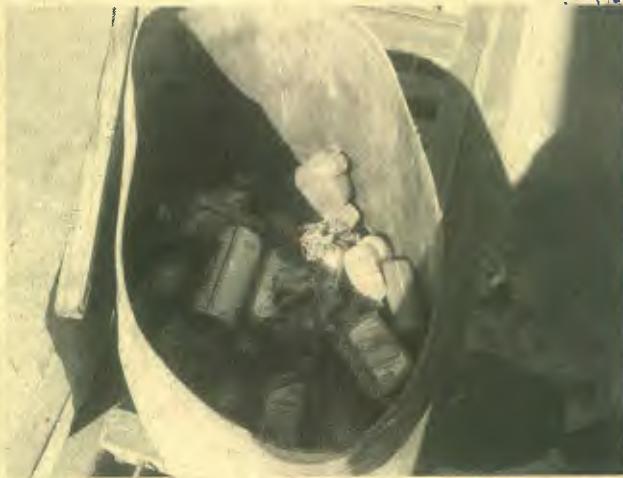
Foto 12: Tambor para armazenamento de resíduos contaminados.

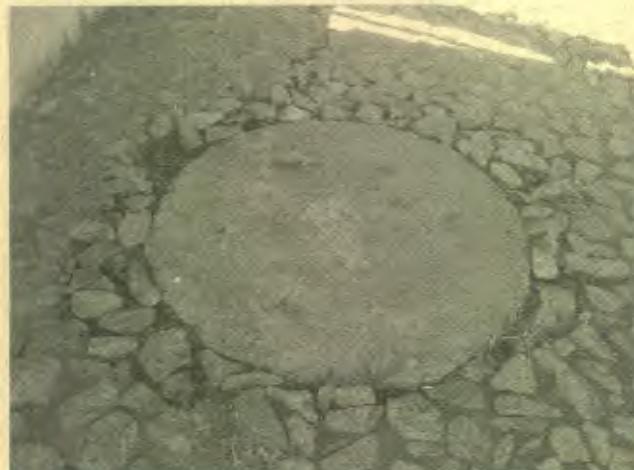
Os efluentes líquidos sanitários gerados no empreendimento são encaminhados para tratamento em sistema composto por fossa, filtro e sumidouro.

Foto 13: Fossa séptica.

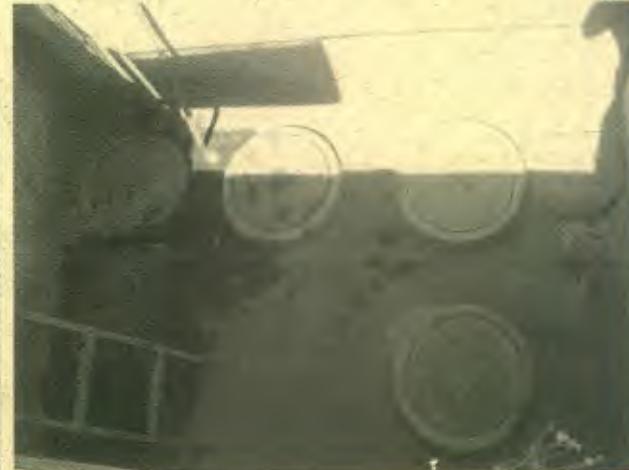
Os efluentes líquidos industriais são encaminhados para caixa SAO, seguindo para sumidouro.

Foto 14: Caixa SAO.
