# LAUDO AMBIENTAL

**RECURSO DO AUTO DE INFRAÇÃO Nº 134069/2017  
OF/SUPRAMNOR/Nº5323/2018**

**ESPÓLIO DE ALTAHIR CAIXETA BORGES**

**Cerradão Soluções Ambientais, Georreferenciamento  
e Topografia  
Luiz Geraldo Marcondes Nunes – Eng. Ambiental  
Samuel Ribeiro de Oliveira – Eng. Agrícola e Ambiental  
e Eng. de Segurança do Trabalho  
Novembro de 2018**

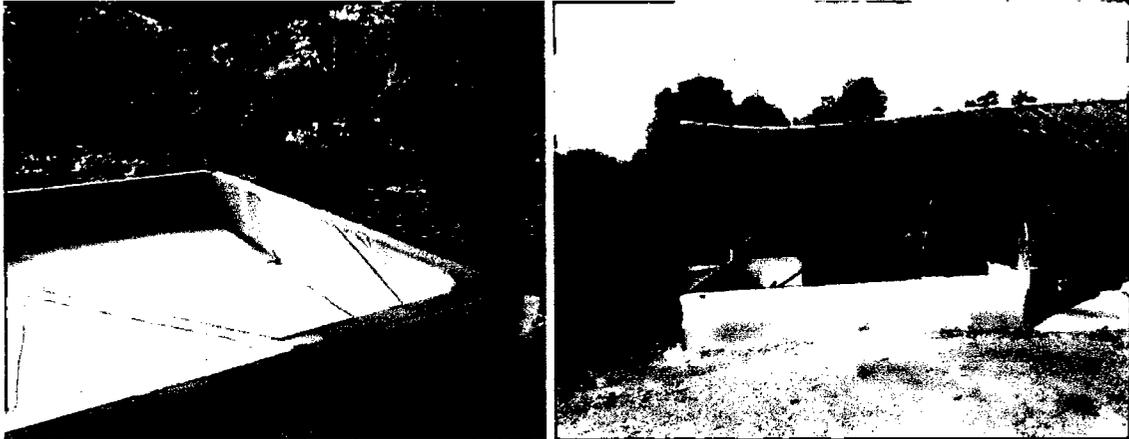
**FIGURA 06 - IMAGENS DO DEPÓSITO DE ÓLEOS E LUBRIFICANTES**

No ato da fiscalização foi encontrado tambores com óleo usado em ambiente inadequado, causando riscos ao solo e água.

Além do fato principal de não haver dano considerável, devido ao fato de os tambores que armazenavam os produtos estarem em cima de uma base de concreto e que houve apenas pequenos marejamentos de óleo que chegavam ao solo.

Desta forma, a pequena porção de solo foi recolhida e armazenada em um tambor, ficando constatado de forma visual que não houve sobre hipótese alguma a percolação dos produtos derramados em camadas mais profundas do solo, que possibilitassem a contaminação do lençol freático.

Ainda assim, em concordância com os autos aplicados e em consciência dos fatos, o Empreendedor realizou as adequações das características físicas daquele ambiente por meio da construção das edificações, como é demonstrado na Figura 06.

Conforme as fotografias acima destacam, as devidas adequações dos ambientes foram tomadas, sendo edificado sobre o ponto notificado, um depósito para óleos e lubrificantes que atende as Normas vigentes, com tanque de contenção proporcional ao volume armazenado, dotado de cobertura, piso impermeável e de sistema para a retirada dos possíveis produtos derramados.
