1. AUTO DE INFRAÇÃO: 181376 / 2019

1. AUTO DE FISCALIZAÇÃO: Nº 156351 /20 19 Folha 2/3

CONTINUAÇÃO DO AUTO DE FISCALIZAÇÃO: Nº 156351/2019

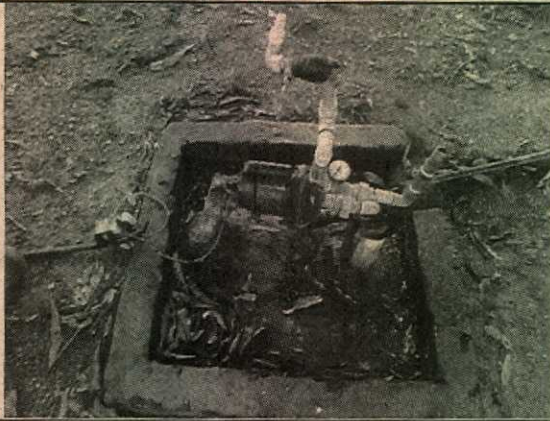
- Captação de água subterrânea por meio de cisterna, utilizada para consumo humano coordenadas geográficas (WGS 84) 17°27'46,06"S / 46°36'40,68"O - Cadastro nº 110224/2019. **(Foto 1);**

Foto 1: Cisterna

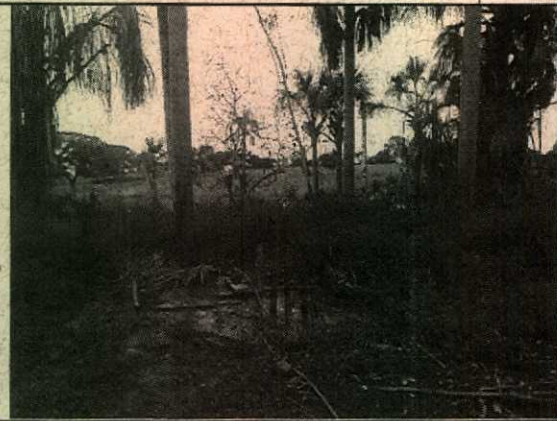
- Captação de água superficial em barramento para abastecimento humano - coordenadas geográficas (WGS 84) 17°27'47,47"S / 46°36'42,29"O **(Foto 2)**. Atualmente o empreendedor não tem realizado captação nesse ponto visto que a mesma foi alvo do AI nº 181092/2018.

Foto 2: Captação superficial em barramento

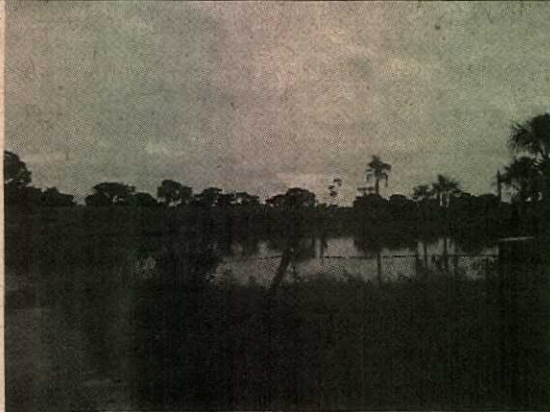
- Barramento com descarga de fundo e extravasor, sem outorga - coordenadas geográficas (WGS 84) 17°27'49,55"S / 46°36'41,85"O. Não existe medição do fluxo residual a jusante do barramento **(Foto 3)**.

Foto 3: Barramento

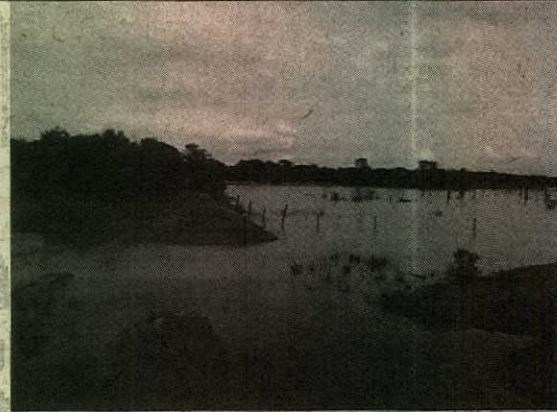
- Barramentos em cascata sem outorga, sem descarga de fundo, possuindo extravasor. A passagem da água a jusante se dá por infiltração e pela passagem pelo extravasor. Não há medição do fluxo residual. As cristas dos barramentos estão localizadas nas coordenadas geográficas (WGS 84) 17°27'19,75"S / 46°36'59,34"O e 17°27'08,96"S / 46°37'11,49"O **(Foto 4)**. Esses barramentos já foram autuados por meio do AI nº 181092/2018.

Foto 4: Barramento com extravasor

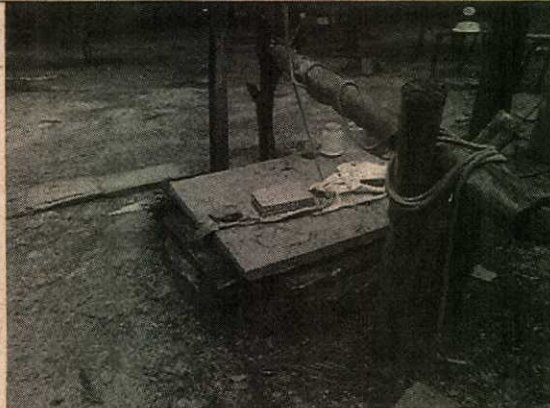
- Captação de água subterrânea por meio de cisterna, utilizada para consumo humano, sem o devido cadastro - coordenadas geográficas (WGS 84) 17°28'17,77"S / 46°35'36,31"O **(Foto 5)**.

Foto 5: Cisterna

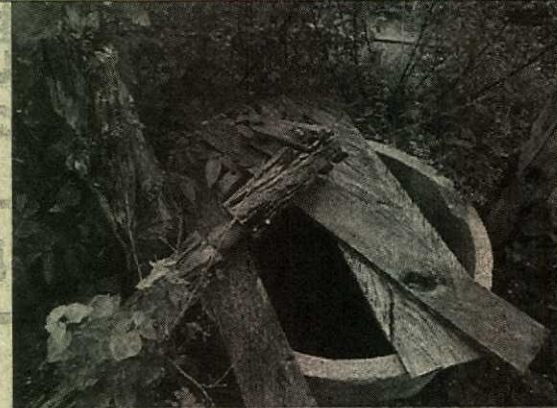
Existe uma outra cisterna, desativada - coordenadas geográficas (WGS 84) 17°23'03,32"S / 46°35'55,51"O. Essa cisterna encontra-se aberta, sem tamponamento **(Foto 6)**.

Foto 6: Cisterna desativada

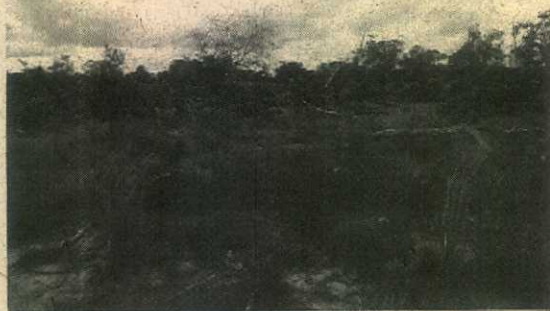
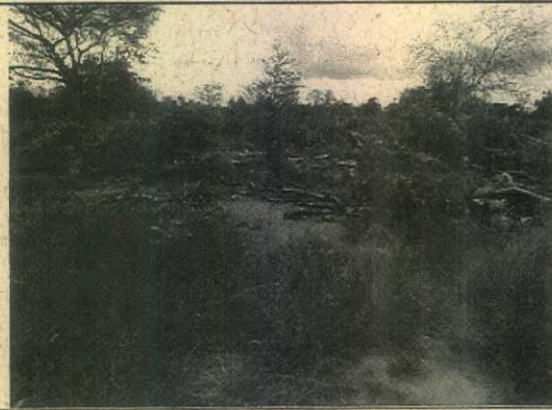
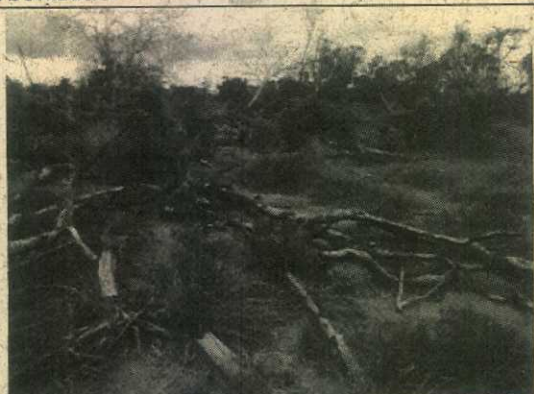
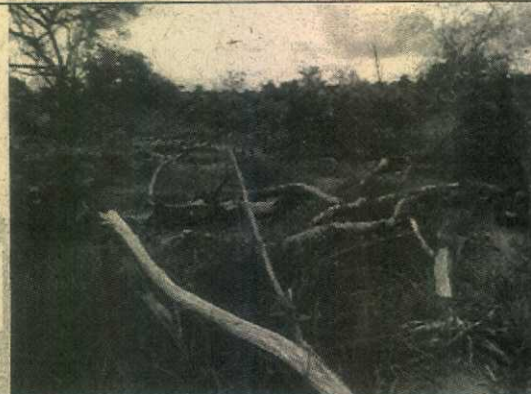
De acordo com imagens do satélite Sentinel, adquiridas junto a Gerência de Monitoramento de Vegetação e Biodiversidade GMVBio e deslocamento até a área, foi observado supressão de vegetação nativa em área comum de 118,58 hectares, através de corte raso com destoca, no entorno das coordenadas geográficas (WGS 84) 17°25'12,11"S / 46°35'37,69"O. O material lenhoso oriundo da supressão encontrava-se espalhados pelo local, grande parte queimada (**Fotos 7 a 10**). Segundo informado pelo Sr. Renê, a supressão foi realizada em setembro do ano de 2017, sem autorização do órgão ambiental competente, alegando, ainda, que a queima se deu em consequência de um incêndio florestal acidental advindo de áreas vizinhas, que afetou outros locais além da área desmatada. Conforme fragmentos testemunhos verificados em áreas florestais circunvizinha a área suprimida, foram observados vestígios de fogo em troncos de árvores e arbustos (**Fotos 11 a 14**). A vegetação suprimida é proveniente da fitofisionomia de Cerradão, sendo estimado conforme tabela-base constante no Decreto 44.844/2008, 11.858 estéreos de lenha nativa.

Foto 7: Área suprimida e material lenhoso espalhado pelo local. Parte desse material carbonizado.

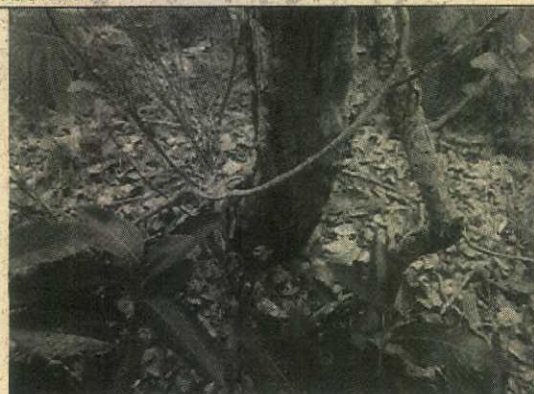
Foto 11: Vegetação vizinha a área suprimida com indícios de fogo.

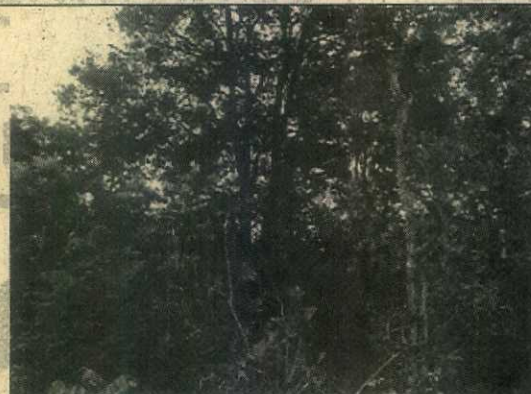
Foto 12: Copa de árvore em área vizinha a supressão, apresentando indícios de fogo.

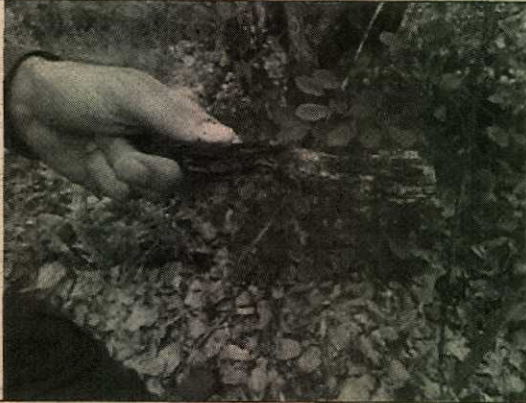
Foto 13: Casca retirada de árvore na área vizinha a supressão, apresentando indícios de fogo.

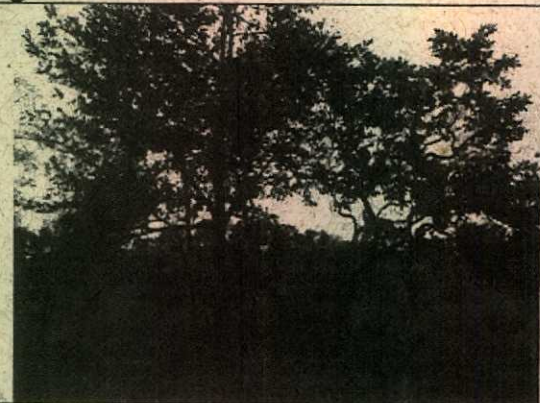
Foto 14: Árvore em região próxima à área suprimida, apresentando indícios de fogo.

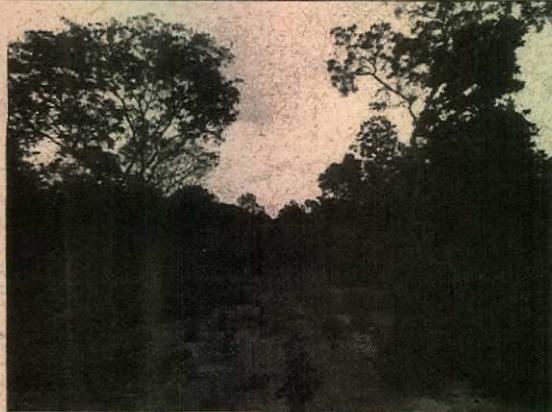
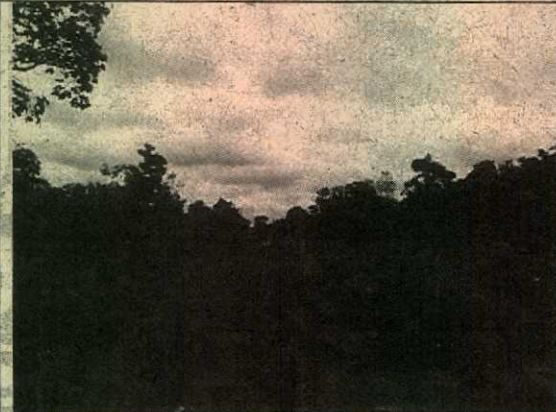
Além disso, constatou-se em 2017, a supressão de vegetação nativa de Cerradão, no entorno das coordenadas geográficas (WGS 84) 17°24'36,59"S / 46°35'31,78"O, em área comum, sem autorização, em um total de 1,2 ha em uma faixa de 800 x 15 m. O material lenhoso proveniente desta supressão encontra-se espalhados pelo local, sendo estimado em 120 estéreos de lenha nativa conforme tabela-base descrita anteriormente (**Fotos 15 e 16**).

Foto 15: Área de Supressão de vegetação
