**PARECER ÚNICO Nº 142/2017 (SIAM 1156926/2017)**

<b>INDEXADO AO PROCESSO:</b> Licenciamento Ambiental	<b>PA COPAM:</b> 00179/2000/008/2013	<b>SITUAÇÃO:</b> Sugestão pelo Deferimento
<b>FASE DO LICENCIAMENTO:</b> Revalidação da Licença de Operação		<b>VALIDADE DA LICENÇA:</b> 10 anos

<b>EMPREENDEDOR:</b> CIA ULTRAGAZ S.A.	<b>CNPJ:</b> 61.602.199/0276-65	
<b>EMPREENDIMENTO:</b> CIA ULTRAGAZ S.A.	<b>CNPJ:</b> 61.602.199/0276-65	
<b>MUNICÍPIO:</b> Ibirité	<b>ZONA:</b> Urbana	
<b>COORDENADAS GEOGRÁFICA (DATUM):</b> LAT/Y 19º 59' 11,87" LONG/X 44º 6' 10,75"		
<b>LOCALIZADO EM UNIDADE DE CONSERVAÇÃO:</b> <input type="checkbox"/> INTEGRAL <input type="checkbox"/> ZONA DE AMORTECIMENTO <input type="checkbox"/> USO SUSTENTÁVEL <input checked="" type="checkbox"/> NÃO		
<b>BACIA FEDERAL:</b> Rio São Francisco <b>UPGRH:</b> SF03	<b>BACIA ESTADUAL:</b> Rio Paraopeba <b>SUB-BACIA:</b> Rio Pimenta	
<b>CÓDIGO:</b> F-02-06-2	<b>ATIVIDADE OBJETO DO LICENCIAMENTO (DN COPAM 74/04):</b> Base de armazenamento e distribuição de gás liquefeito de petróleo - GLP	<b>CLASSE:</b> 5
<b>CONSULTORIA/RESPONSÁVEL TÉCNICO:</b> Ademilton Pires Maciel Diego Vinícius da Silveira		<b>REGISTRO:</b> 166307/D 138002/D

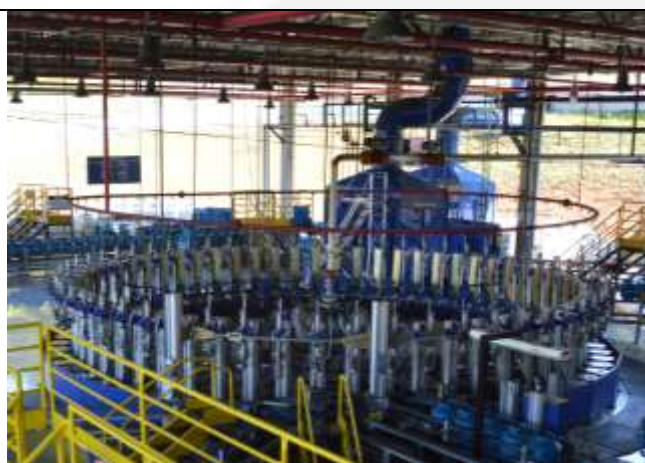
**Foto 01.** Área de envase de GLP

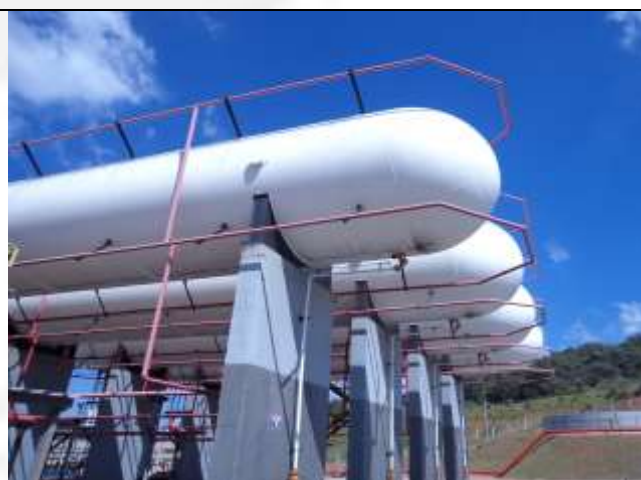
**Foto 02.** 4 tanques de armazenamento de GLP

A capacidade nominal instalada atual é de 13.238,16 toneladas/mês de GLP em 4 tanques de armazenamento (com capacidade de 250 m<sup>3</sup> cada, equivalente a 550 t no total), sendo que o percentual médio de utilização da capacidade instalada é de 56%.

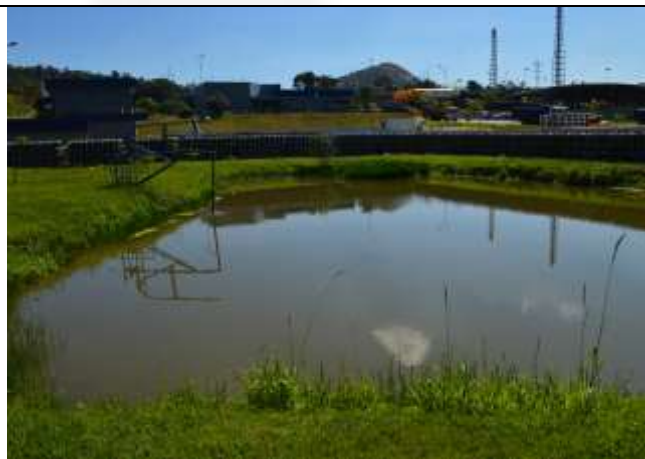
**Foto 03.** Alagado não condicionado a águas superficiais (nascentes ou córregos) ou subterrâneas

Há na área do empreendimento um alagado não condicionado a águas superficiais (nascentes ou córregos) ou subterrâneas (lençol freático natural), conforme informado em estudos protocolados nessa Supram sob os números R589950/2009 e R049031/2010. Até então, o uso desse alagado é exclusivamente de harmonia paisagística, sendo o corpo d'água enquadrado como Classe 4, conforme DN COPAM/CERH-MG nº 001/2008. Foram solicitadas, via Ofício de Informações Complementares, análises da água do alagado e do solo no seu entorno, as quais não indicaram alterações significativas conforme parâmetros da DN COPAM nº 001/2008.

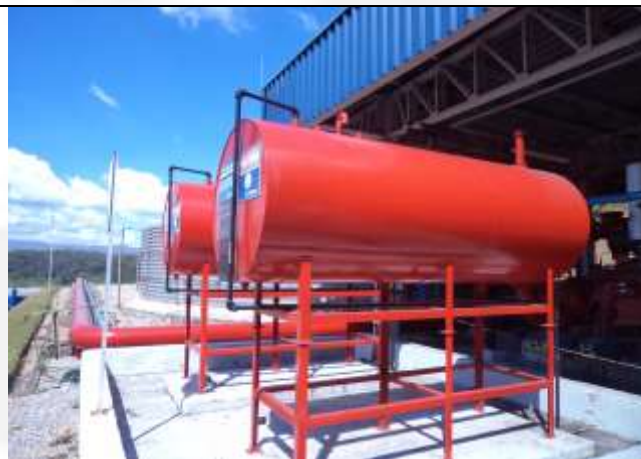
**Foto 04.** Sistema de combate a incêndio composto por 2 tanques d'água de 450 m³ cada conjuntamente com 2 bombas que operam intermitentemente

Existe no empreendimento um sistema completo de combate a incêndio, composto por 2 tanques d'água de 450 m<sup>3</sup> cada conjuntamente com 2 bombas que operam intermitentemente. Além disso, a empresa participa do Plano de Auxílio Mútuo – PAM – da região, além de contar com uma Brigada de Incêndio própria, composta por 36 funcionários treinados.
