Parecer nº 110/FEAM/URA CM - CAT/2025

Parecer Único de Licenciamento Convencional nº 3737/2024

PARECER ÚNICO Nº 3737/2024		Processo SEI nº 2090.01.0007530/2025-64
INDEXADO AO PROCESSO: Licenciamento Ambiental	Processo SLA: 3737/2024	SITUAÇÃO: Sugestão pelo Deferimento
FASE DO LICENCIAMENTO: Licença de Instalação Corretiva concomitante com Licença de Operação (LIC + LO)		VALIDADE DA LICENÇA: 08 anos

EMPREENDEREDOR:	Pedra Bonita Comércio e Moagem de Combustíveis Sólidos Ltda.		CNPJ:	15.741.633/0001-28
EMPREENDIMENTO:	Pedra Bonita Comércio e Moagem de Combustíveis Sólidos Ltda.		CNPJ:	15.741.633/0001-28
MUNICÍPIO:	Matozinhos/MG		ZONA:	Rural
COORDENADAS GEOGRÁFICA (DATUM):	WGS 84	LAT/Y -19° 31' 1"	LONG/X -44° 6' 18"	
LOCALIZADO EM UNIDADE DE CONSERVAÇÃO:				
<input type="checkbox"/> INTEGRAL	<input type="checkbox"/> ZONA DE AMORTECIMENTO	<input type="checkbox"/> USO SUSTENTÁVEL	<input checked="" type="checkbox"/> NÃO	
BACIA FEDERAL:	Rio São Francisco		BACIA ESTADUAL:	Rio das Velhas
UPGRH:	SF5		SUB-BACIA:	Ribeirão da Mata
CÓDIGO:	ATIVIDADE OBJETO DO LICENCIAMENTO (DN COPAM 217/2017):			CLASSE
F-01-09-5	Central de recebimento, armazenamento, triagem e/ou transbordo de outros resíduos

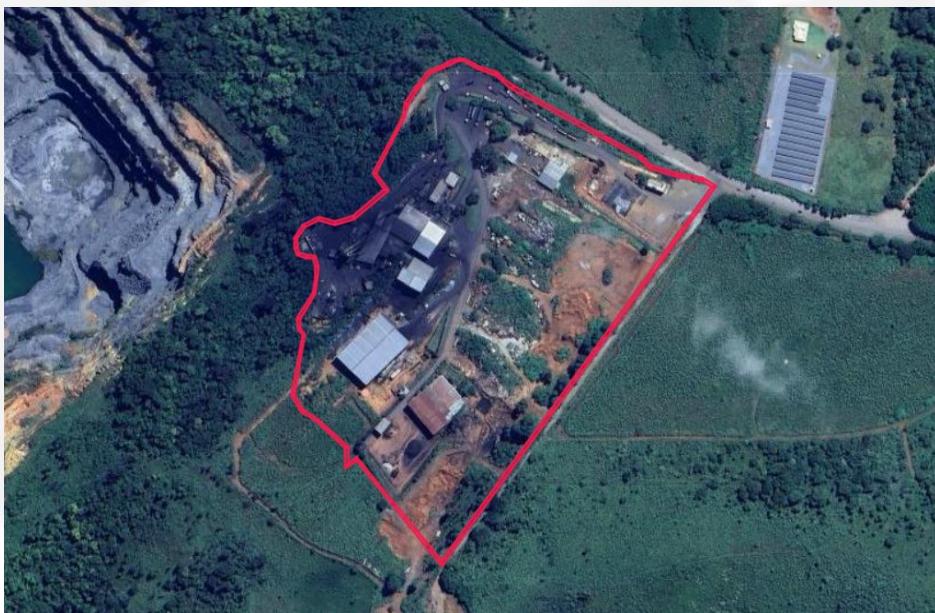
O empreendimento Pedra Bonita Comércio e Moagem de Combustíveis Sólidos Ltda. está localizado na zona rural do município de Matozinhos, nas coordenadas geográficas: LAT -19° 31' 1" e LONG -44° 6' 18", como pode ser visto na Figura 01.

Figura 01: Imagem de satélite do empreendimento Pedra Bonita Comércio e Moagem de Combustíveis Sólidos Ltda.

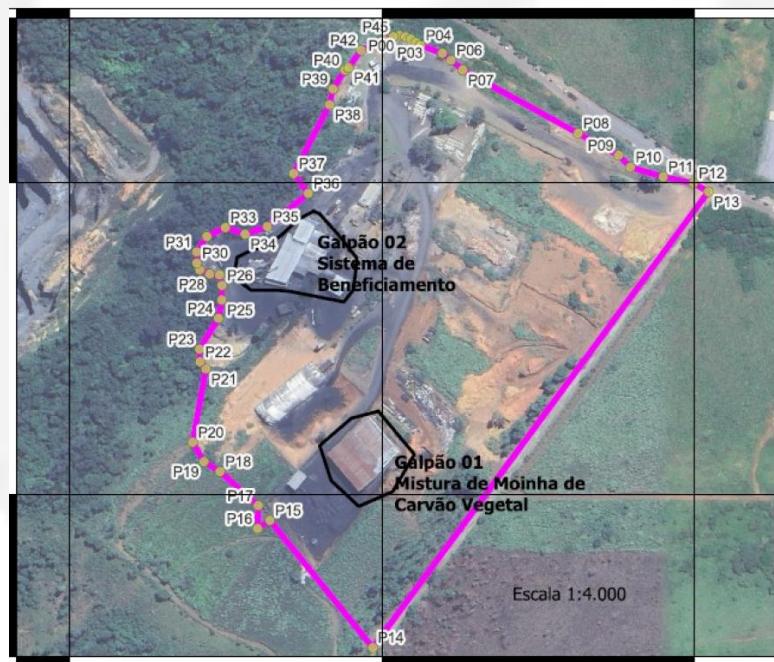
Atualmente, a unidade possui implantado dois setores denominados de galpão 01 e galpão 02.

O galpão 01 é utilizado para recebimento de moinha de carvão vegetal e/ou finos de minerais metálicos e/ou finos de minerais não metálicos. Neste galpão ocorre também a mistura de moinha de carvão vegetal com os finos, de acordo com as especificações dos clientes.

O galpão 02 engloba as estruturas do sistema de beneficiamento da empresa, tais como silos de entrada, correias transportadoras, peneiras, moinhos, secadores, e silo de produto acabado.

Figura 02: Localização dos galpões 01 e 02 na área diretamente afetada do empreendimento Pedra Bonita Comércio e Moagem de Combustíveis Sólidos Ltda.

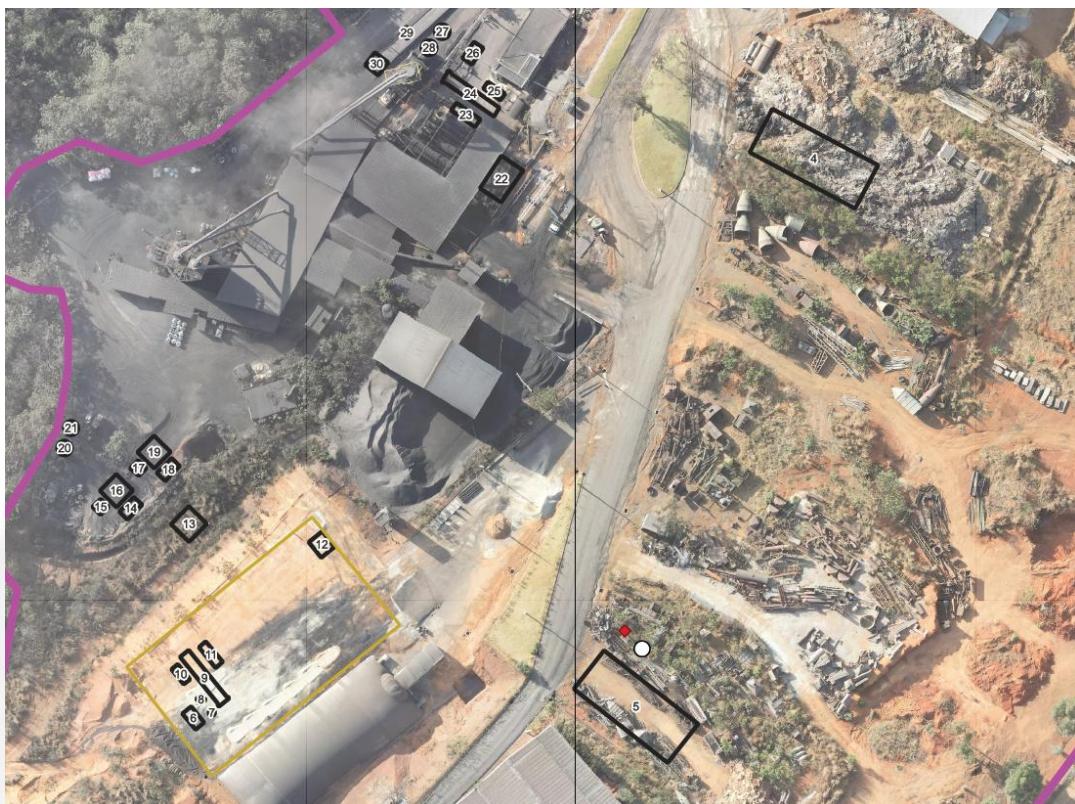
Figura 03: Mapa das instalações a serem construídas no empreendimento Pedra Bonita Comércio e Moagem de Combustíveis Sólidos Ltda. Fonte: RCA, 2024.

Legenda da Figura 03: 1- Refeitório, 2- Vestiário, 3- Lavador de Rodas, 4- Galpão de produção de cavaco, 5- Oficina de manutenção interna, 6- Filtro de mangas, 7- Ciclone, 8- Exaustor, 9- Secador Rotativo, 10- Fornalha, 11- peneira rotativa, 12- silo de abastecimento, 13- silo de transferência, 14- filtro de mangas, 15- moinho pendular, 16- silo de transferência, 17- moinho pendular, 18- filtro de mangas, 19- silo de transferência, 20- silo de produto acabado, 21- silo de produto acabado, 22- silo de abastecimento, 23- peneira rotativa, 24- secador rotativo, 25- fornalha, 26- filtro de mangas, 27- silo de produto acabado, 28- silo de produto acabado, 29- filtro de mangas e 30- moinho pendular.

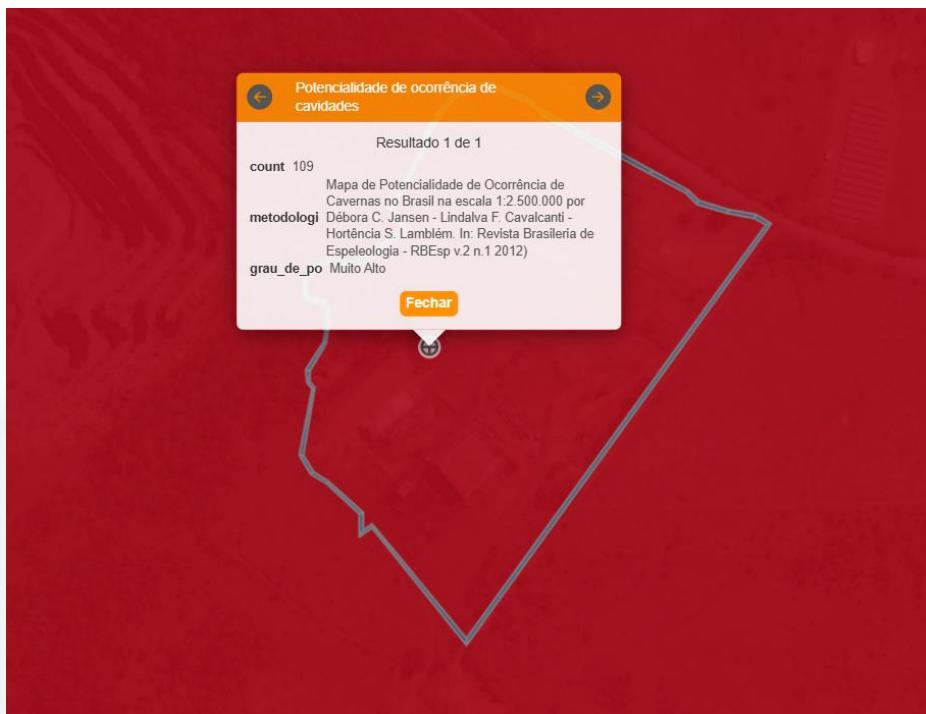
O empreendimento se localiza em área de alto e muito alto grau de potencialidade de ocorrência de cavidades, conforme pode ser observado a seguir na Figura 04.

Figura 04: Potencialidade de ocorrência de cavidades. Fonte: IDE Sisema, 2025

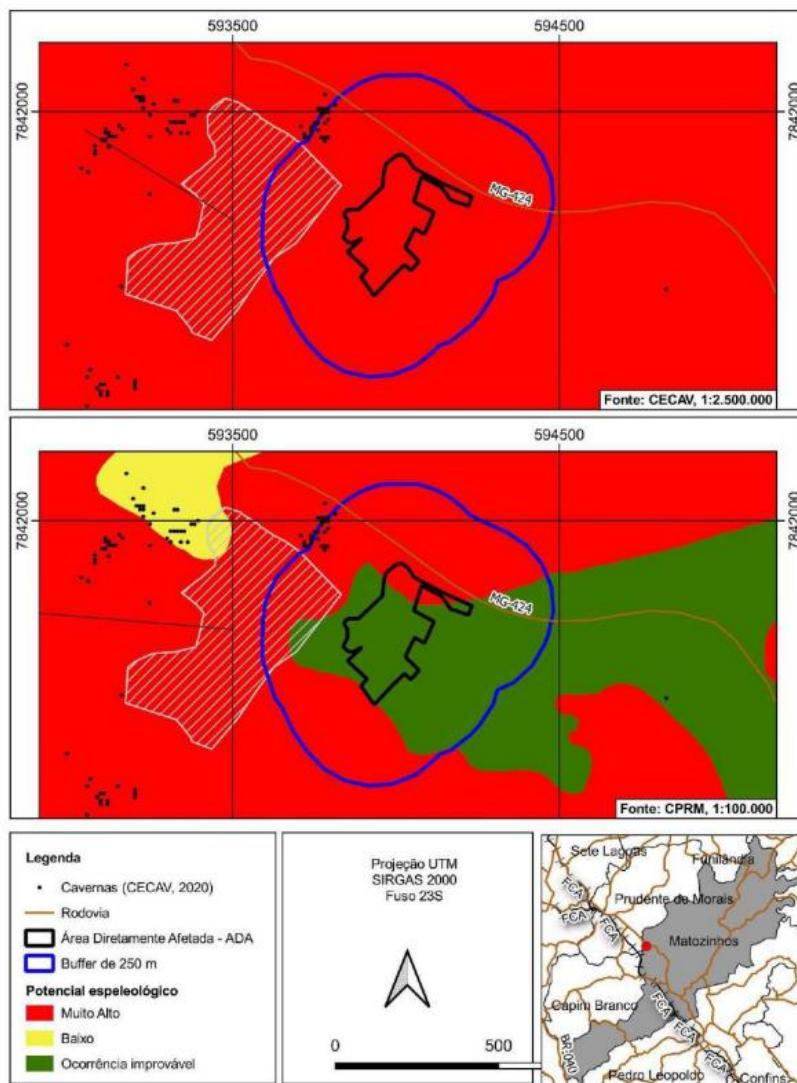
Conforme os estudos apresentados, localmente a área se caracteriza pela baixa variação topográfica e pela ausência de relevos forte ondulado a escarpado. A associação entre geologia, relevo com baixa variação topográfica e solos predominantemente mais profundos, permite caracterizar localmente como ocorrência improvável de cavidades. Além disso, a área de estudo apresenta fitofisionomias uniformes e com a presença de pasto, vegetação nativa esparsa com grande presença de espécies exóticas e benfeitorias, evidenciando a ausência de paredões, fendas, ou outras características marcantes de relevos cársticos, sendo encontradas em região a noroeste da área de estudo, conforme imagem abaixo.

Figura 05: Mapa de potencial espeleológico, Fonte: SLA (2024)

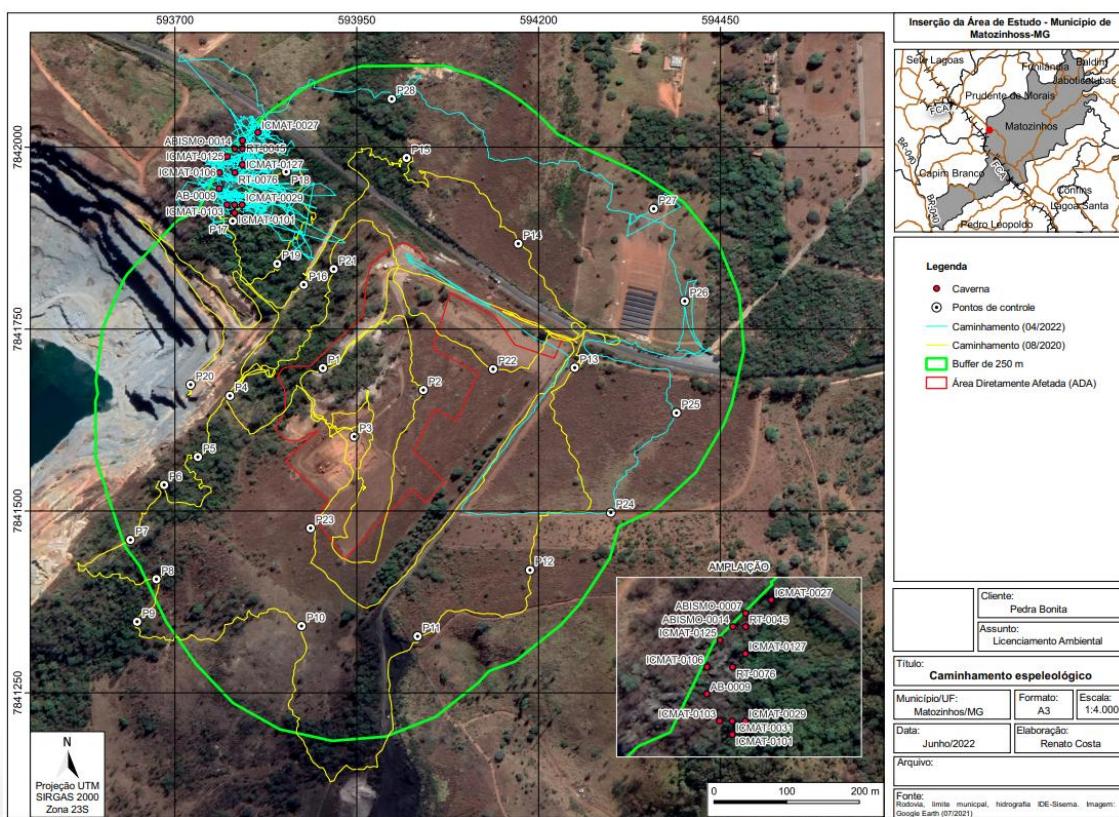
Diante disso, o empreendedor apresentou os documentos necessários para subsidiar a análise do pleito. O Relatório de Prospecção Espeleológica foi elaborado sob responsabilidade técnica do engenheiro ambiental Renato Costa Soares, inscrito sob CREA-MG 177.748/D, ART nº MG20221209146, CTF nº 6052975. No documento, foi apresentada a caracterização da Área Diretamente Afetada e da área de entorno de 250 m quanto a presença de feições espeleológicas.

Figura 06: Mapa de prospecção espeleológica da ADA e entorno do empreendimento. Fonte: SLA (2024).

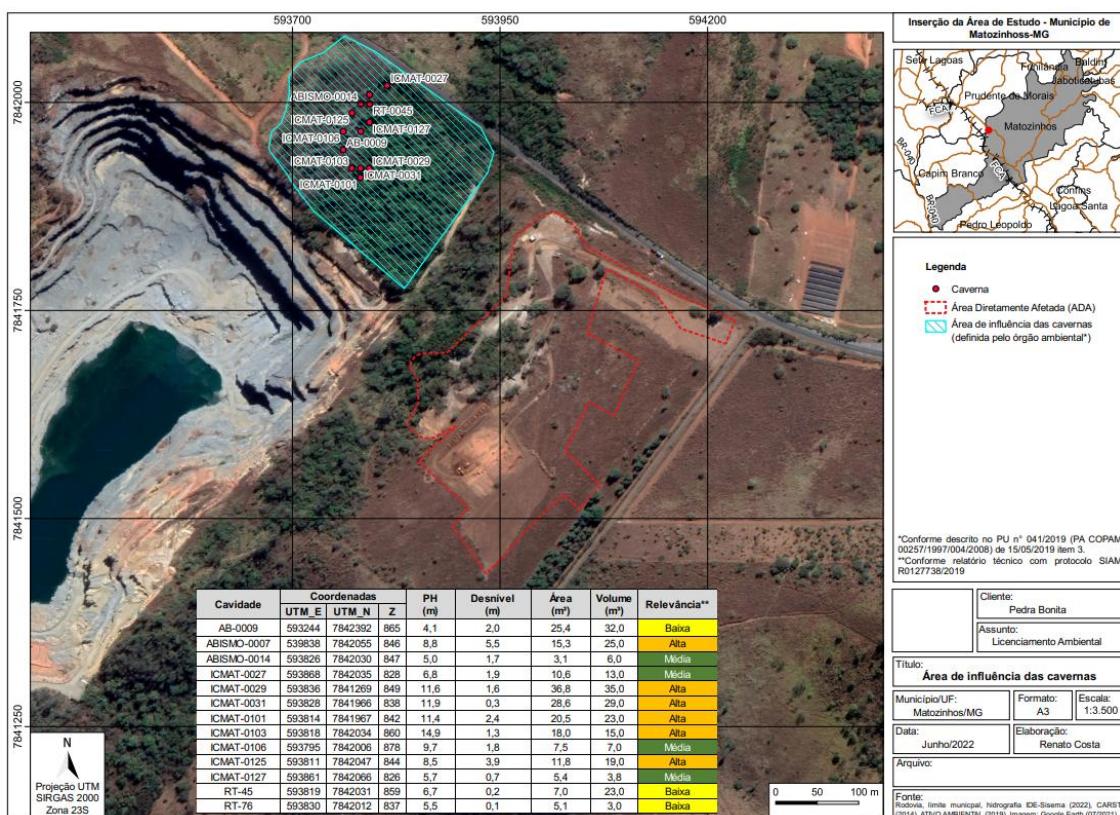
Conforme consta nos estudos, as cavidades registradas no entorno do empreendimento já foram objeto de estudos pretéritos, quando da análise do licenciamento ambiental do empreendimento minerário vizinho (Parecer Único nº 048/2019, PA COPAM 00257/1997/004/2008), tendo sido definidas suas áreas de influência reais e relevância, conforme mapa a seguir. É importante destacar que o empreendedor apresentou, junto ao SLA, os estudos que nortearam a análise pretérita do órgão em relação às referidas cavidades.

Figura 07: Mapa de área de influência e relevâncias das cavidades definidas pela então Supram CM (atual URA CM-Feam) no Parecer Único nº 048/2019. Fonte: SLA (2024).

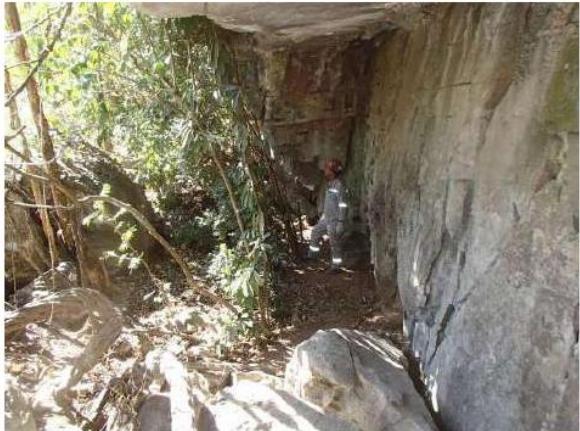
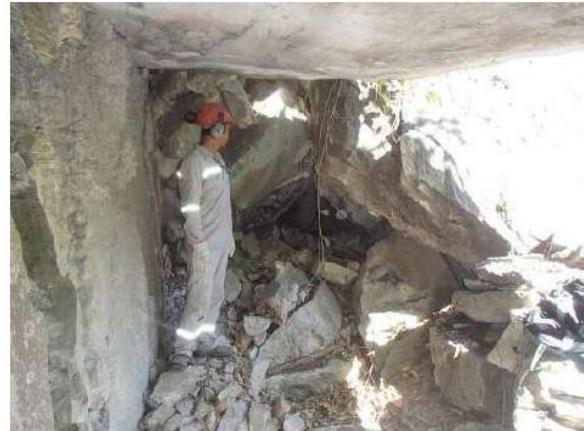
A gênese da cavidade está relacionada à dissolução diferencial de níveis mais suscetíveis, formando inicialmente pequenos canalículos que, com o tempo, se ampliaram por coalescência, originando o abrigo atual.

Figuras 08 e 09: Vista geral e dos blocos na cavidade AB-0009. Fonte: SLA (2024).

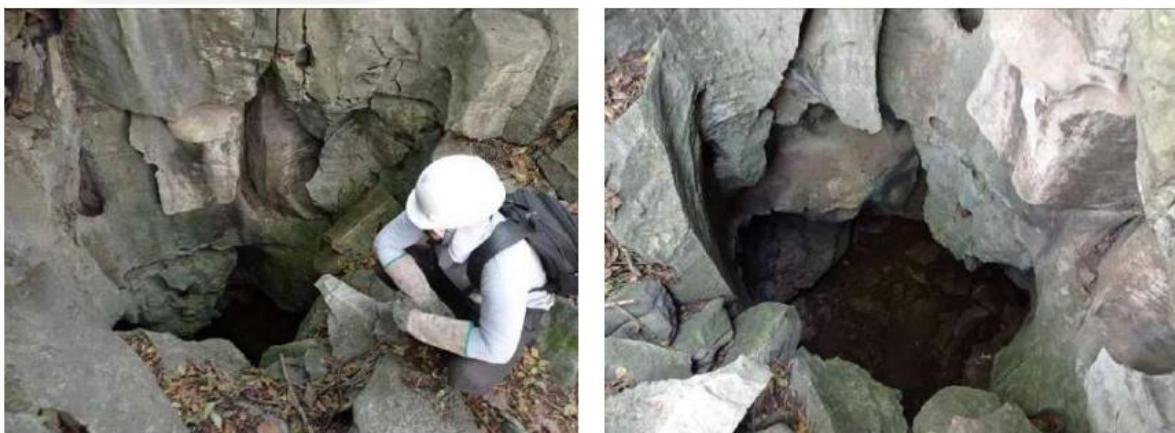
A cavidade está bem conservada, mas seu entorno é impactado pela Rodovia MG-424, que gera vibrações devido ao intenso tráfego de caminhões.

Figuras 10 e 11: Vista da entrada e vista geral do Abismo-0007. Fonte: SLA (2024).

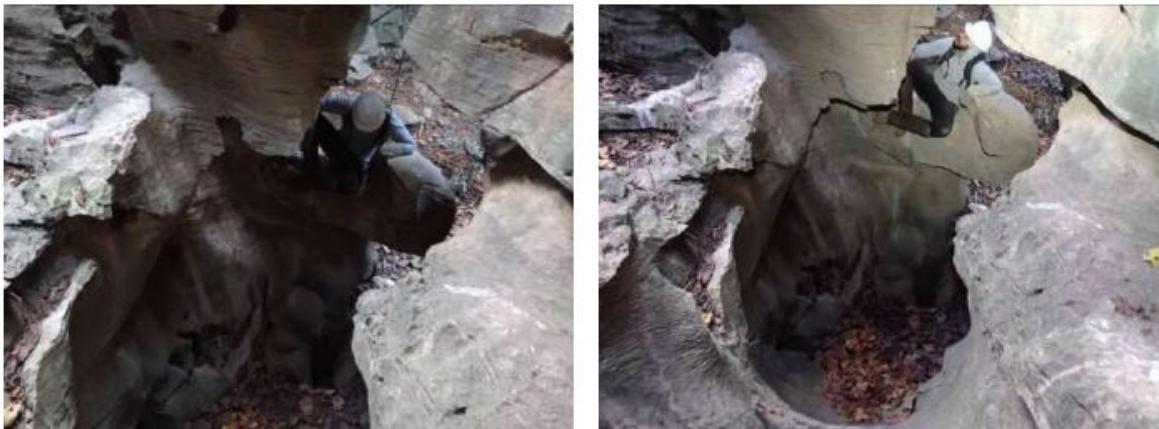
A cavidade está bem conservada, mas o entorno é alterado pela Rodovia MG-424, cujo tráfego intenso causa vibrações no terreno.

Figuras 12 e 13: Vista da entrada e vista geral do Abismo-00014. Fonte: SLA (2024).

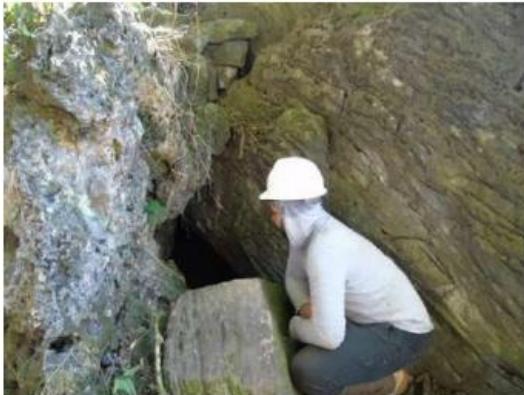
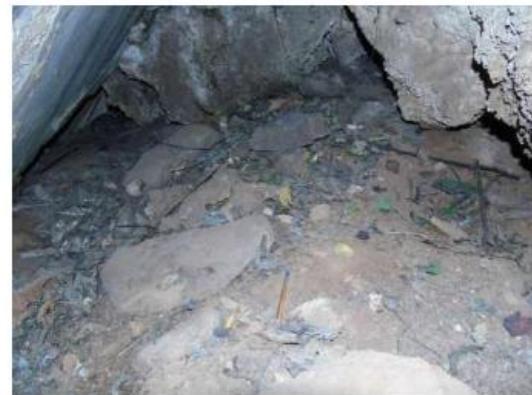
A cavidade apresenta-se bem conservada, mas o entorno é impactado pela MG-424 (50 m de distância), que gera vibrações devido ao tráfego de caminhões.

Figuras 14 e 15: Vista da entrada e vista geral dos depósitos orgânicos da cavidade ICMAT-0027. Fonte: SLA (2024).

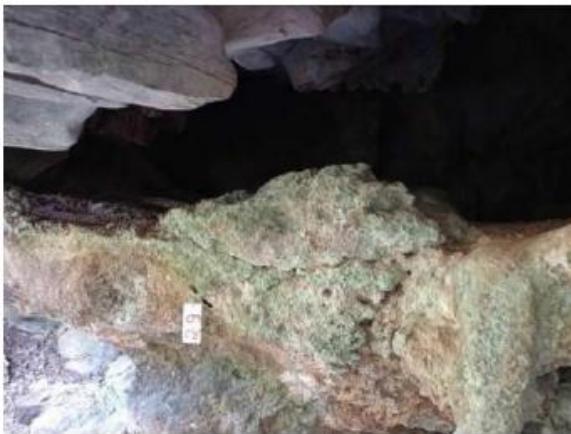
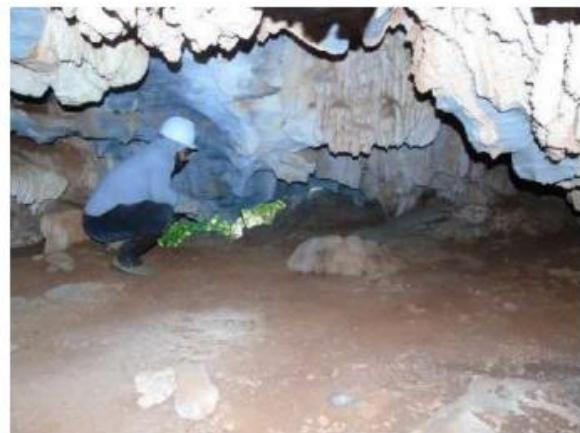
A cavidade apresenta impactos internos (espeleotemas quebrados) e externos, possivelmente devido à presença de estrada pavimentada e estruturas minerárias com visitações desordenadas à cavidade.

Figuras 16 e 17: Vista da entrada e vista geral do interior da cavidade ICMAT-0029.
Fonte: SLA (2024).

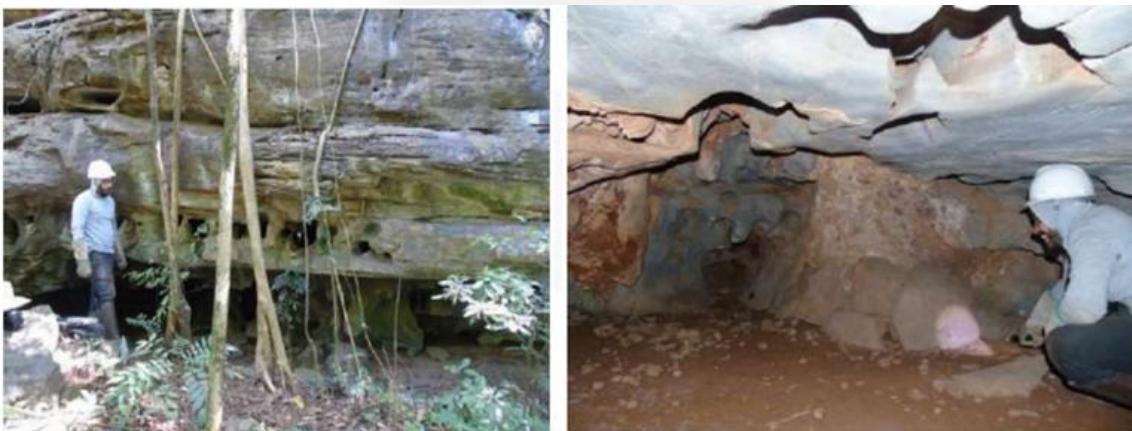
A cavidade está bem conservada, com entorno impactado por estrada pavimentada e estruturas minerárias.

Figuras 18 e 19: Vista da entrada e vista geral do interior da cavidade ICMAT-0031.
Fonte: SLA (2024).

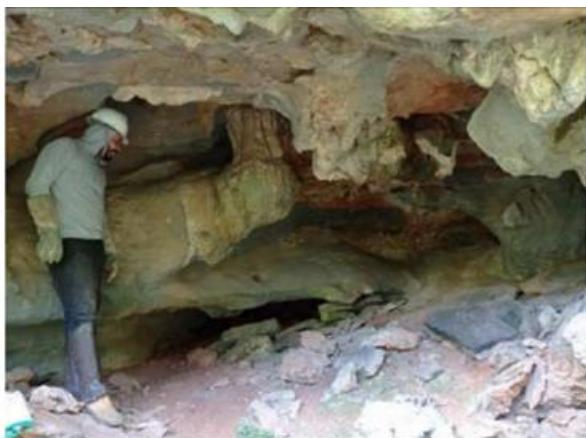
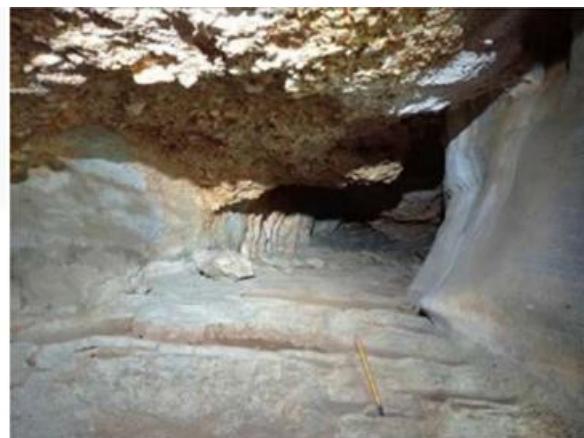
A gênese está associada à circulação de água por fraturas, com dissolução na fase freática, formação de canalículos e, posteriormente, alargamento dos condutos e deposição de espeleotemas na fase vadosa. A cavidade está bem conservada, mas o entorno sofre impacto da Rodovia MG-424, localizada a cerca de 50 m.

Figuras 20 e 21: Vista da entrada e vista de depósitos químicos na cavidade ICMAT-0101. Fonte: SLA (2024).

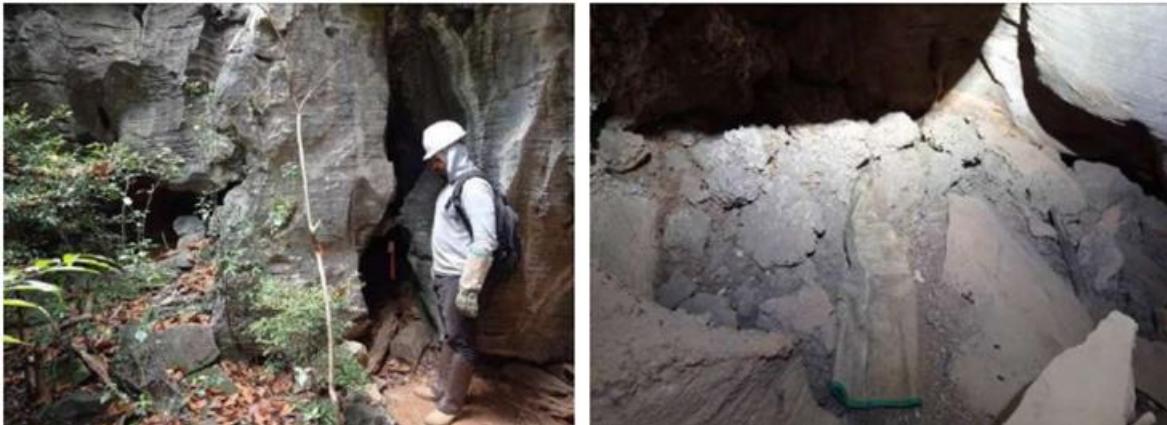
A gênese está ligada à circulação de água por fraturas, com dissolução inicial (fase freática) e posterior alargamento dos condutos e formação de espeleotemas (fase vadosa). A cavidade está bem conservada, porém o entorno é afetado pela Rodovia MG-424, a cerca de 50 m, cujo tráfego intenso de caminhões provoca vibrações no terreno.

Figuras 22 e 23: Vista da entrada e vista de depósitos orgânicos (fezes de roedores) na cavidade ICMAT-0103. Fonte: SLA (2024).

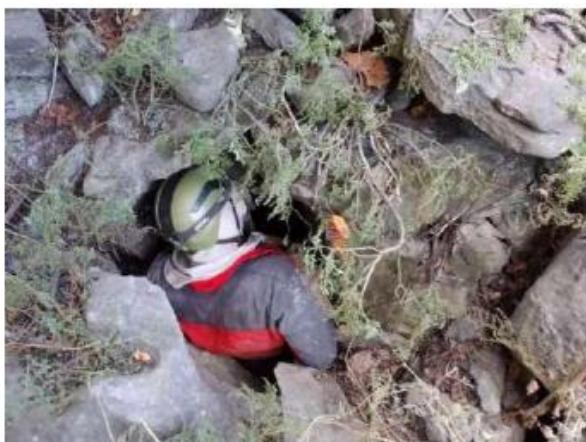
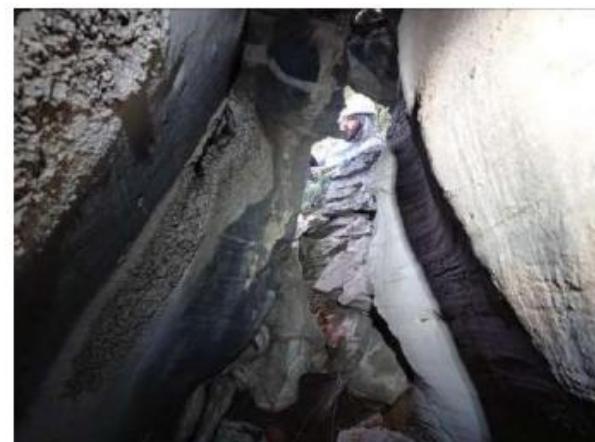
A cavidade está bem conservada, mas o entorno é impactado pela Rodovia MG-424, cujo tráfego intenso de caminhões gera vibrações no terreno.

Figuras 24 e 25: Vista da entrada e do interior para o exterior da cavidade ICMAT-0106. Fonte: SLA (2024).

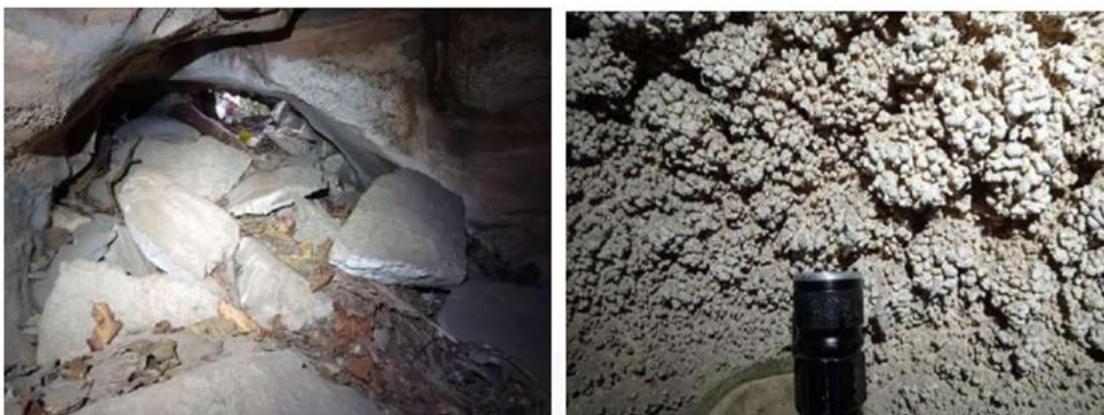
A cavidade está bem conservada, mas o entorno é impactado pela Rodovia MG-424, com intenso tráfego de caminhões e consequentes vibrações no terreno.

Figuras 26 e 27: Vista do conduto do interior para o exterior e depósitos químicos da cavidade ICMAT-0125. Fonte: SLA (2024).

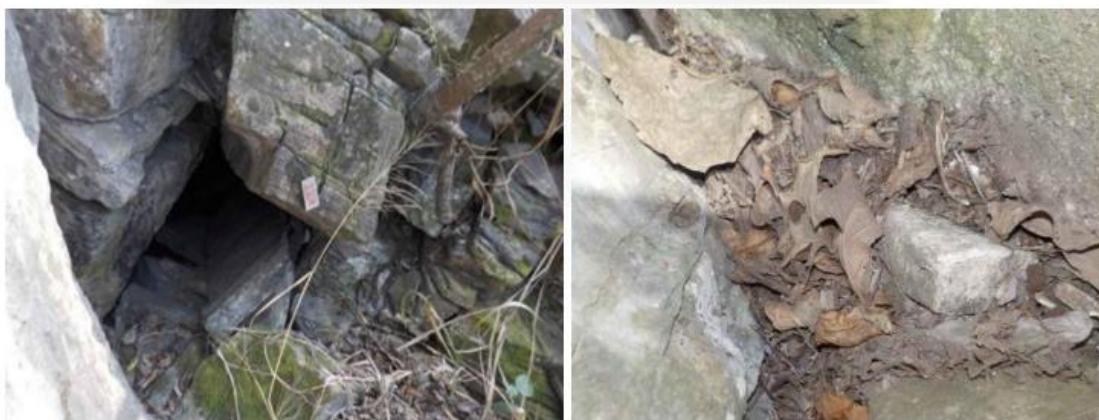
A cavidade possui piso em declive. O acúmulo de blocos na entrada impede o transporte de material orgânico para o interior, tornando os recursos tróficos escassos, limitados a pequena quantidade de material vegetal disperso e raízes em alguns pontos.

Figuras 28 e 29: Entrada da cavidade ICMAT-0127 e material vegetal observado no meio hipógeo. Fonte: SLA (2025).

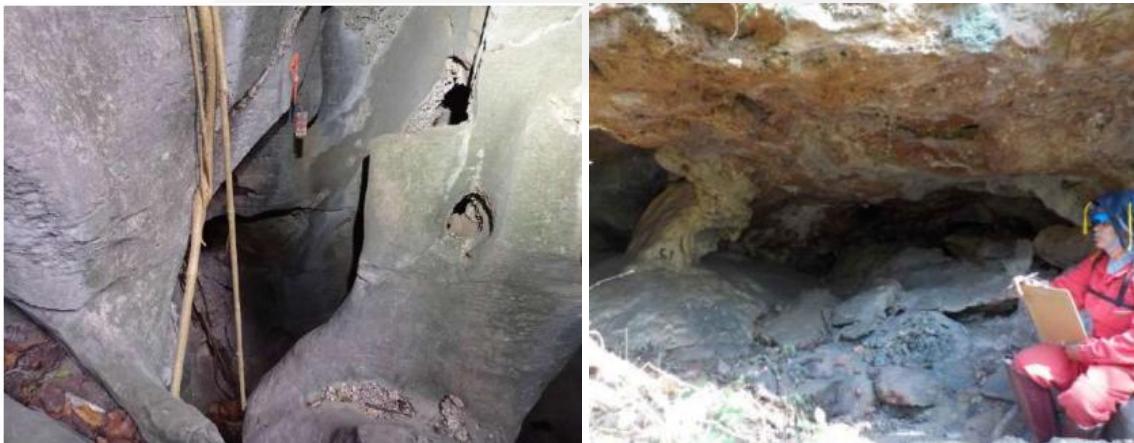
Reentrância inserida na base do maciço no segundo patamar, apresentando conduto único em formato de “L”. Apresenta espeleotemas do tipo escorramentos. Seu entorno imediato encontra-se preservado com vegetação nativa, sem indícios de antropização.

Figuras 30 e 31: Reentrância RT-0045. Fonte: SLA (2024).

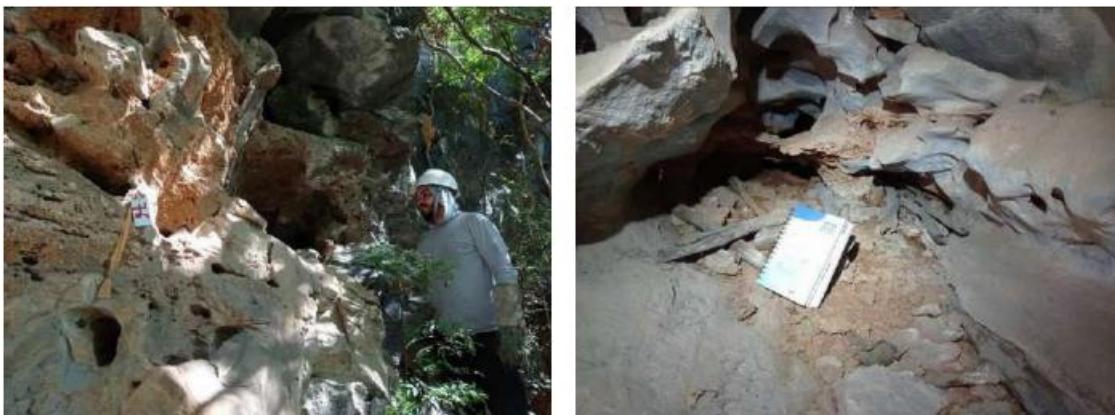
Reentrância inserida na base do maciço, sem a presença de espeleotemas e o piso apresenta blocos centimétricos e presença serrapilheira pontual. Seu entorno imediato encontra-se preservado com vegetação nativa, sem indícios de antropização.

Figura 32: Entrada da reentrância RT-0076 e blocos no piso. Fonte: SLA (2024).
