PARECER ÚNICO Nº 0017082/2021 (SIAM)

INDEXADO AO PROCESSO: Licenciamento Ambiental	PA COPAM: 0119/1986/119/2018	SITUAÇÃO: Sugestão pelo Deferimento
FASE DO LICENCIAMENTO:	Licença Prévia, de Instalação e de Operação Concomitantes – LP+LI+LO (LAC1)	VALIDADE DA LICENÇA: 10 anos
PROCESSOS VINCULADOS CONCLUÍDOS: APEF	PA COPAM: 05426/2018	SITUAÇÃO: Deferida neste parecer
EMPREENDEDOR: VALE S.A.	CNPJ: 33.592.510/0164-09	
EMPREENDIMENTO: VALE S.A. Complexo Itabira – Mina Cauê	CNPJ: 33.592.510/0164-09	
MUNICÍPIO(S): Itabira	ZONA: Zona Rural	
COORDENADAS GEOGRÁFICA (DATUM): SIRGAS 2000	LAT/Y 7832600	LONG/X 687565
LOCALIZADO EM UNIDADE DE CONSERVAÇÃO:		
<input checked="" type="checkbox"/> INTEGRAL	<input checked="" type="checkbox"/> ZONA DE AMORTECIMENTO	<input checked="" type="checkbox"/> USO SUSTENTÁVEL
<input type="checkbox"/> NÃO		
Parque Municipal Mata do Intelecto; APA Municipal Santo Antonio; APA Municipal Piracicaba		
BACIA FEDERAL: Rio Doce	BACIA ESTADUAL: Rio Santo Antônio

Este parecer único tem como objeto o requerimento de licenciamento ambiental do empreendimento denominado Ampliação da Pilha de Disposição de Estéril (PDE) CONVAP, localizado no Complexo Minerário pertencente a

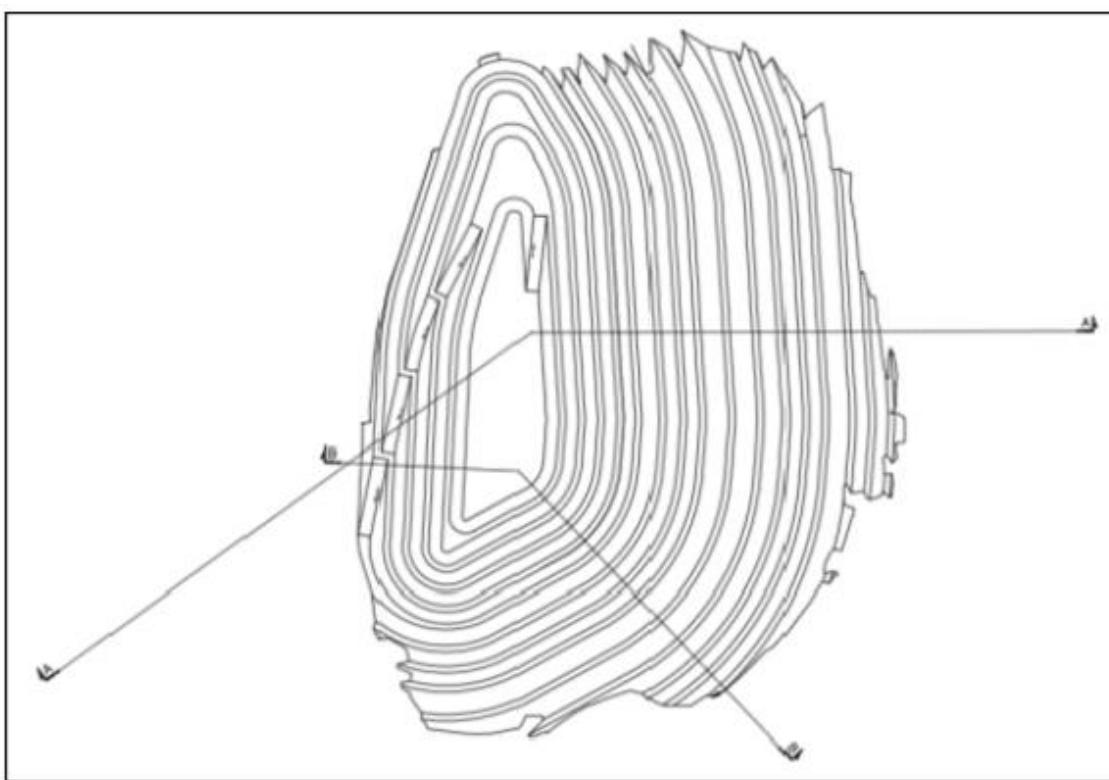
- Seção A-A': representa a condição de pilha existente como fundação da ampliação proposta. O traçado desta seção tem o intuito de incorporar a seção da Cava Cauê e incluir nas condições de contorno analisadas o conceito de enchimento da cava com rejeito e água.
- Seção B-B': seção que representa a condição de ampliação da PDE CONVAP sobre terreno natural.

Figura 2.2.1: Seções utilizadas na análise de estabilidade. RCA Vale , 2018.

Para a Seção A-A' foram analisados quatro cenários. O Cenário 1 considerou o enchimento da Cava Cauê com rejeito e água, com disposição de rejeito próximo à PDE CONVAP até a elevação 931m e formação de lago na extremidade oposta, próximo à PDE Aba Oeste, com elevação máxima na cota 927m.

No Cenário 2 foi modelado o enchimento final da Cava Cauê, com rejeito até a elevação 931m e água na elevação 927m.

Já o Cenário 3 considera os níveis de água obtidos nas sondagens efetuadas nas campanhas de investigação por sondagem realizadas para este projeto, que se mostraram um pouco superiores aos níveis indicados na instrumentação instalada próxima ao local.

O Cenário 4 considera uma ascensão do N.A adotado no Cenário 2. A ascensão modelada prevê a saturação do 1º banco da pilha existente e uma sobrelevação de 7,5m aproximadamente em relação à *water table* definida no Cenário 3.

Para a Seção B-B' foram analisados dois cenários, sendo Cenário 1: os níveis de água obtidos da instrumentação existente considerando a maior leitura obtida no período de monitoramento (EL. 862,09m). O resultado da instrumentação permitiu definir um nível máximo em um ponto da seção e para possibilitar o traçado do nível de água, foi utilizado o resultado obtido na sondagem efetuada no pé da pilha existente. Já o Cenário 2 considera uma ascensão do N.A adotado no Cenário 1, desta vez interceptando o contato pilha e fundação no intuito de simular a condição mais crítica frente ao carregamento proveniente da Ampliação da PDE CONVAP.

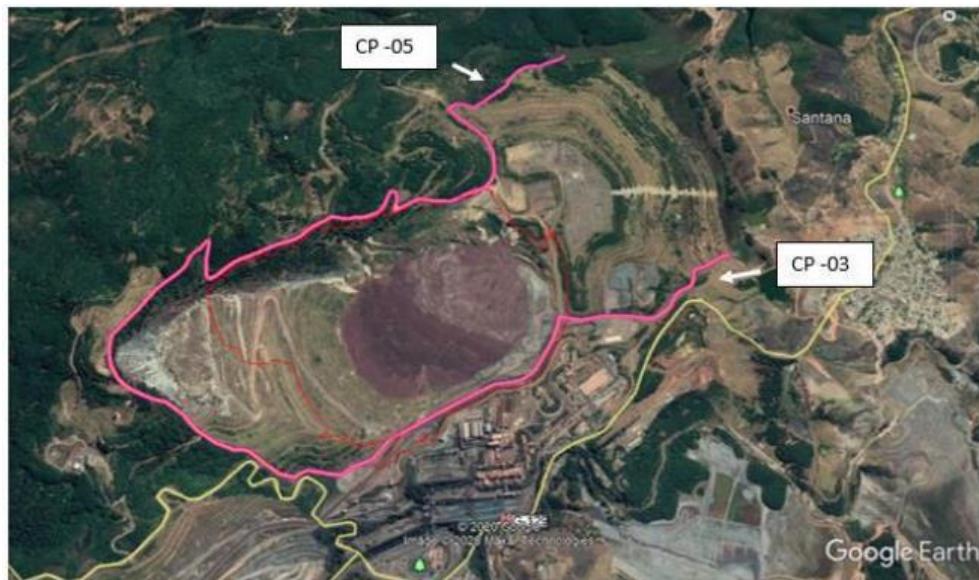
Em 2021 está programado o início das obras de implantação do sistema de drenagem superficial da cava, com a implantação dos canais periféricos CP01 a CP-05, conforme figura a seguir.

Figura 2.23: Estruturas de Drenagem complementares a cava Cauê. RCA Vale , 2018.

Os canais são parte do plano de disposição de rejeito e estéril na cava, que contempla a paralisação da disposição do rejeito em polpa na EL.896m e desativação do sistema de bombeamento de água. Logo, os canais conduzirão as águas de chuva incidentes na área até o reservatório da Barragem Cemig I, sendo também utilizados para escoamento de parte da drenagem superficial da PDE Convap e Ampliação da PDE Convap. A partir da EL.896m, prevista para ser atingida em 2022, ocorrerá a mudança do método alternativo de disposição, da atual disposição de rejeito em polpa pela disposição realizada por empilhamento do rejeito filtrado, projeto PDER Cava Cauê, com a utilização de

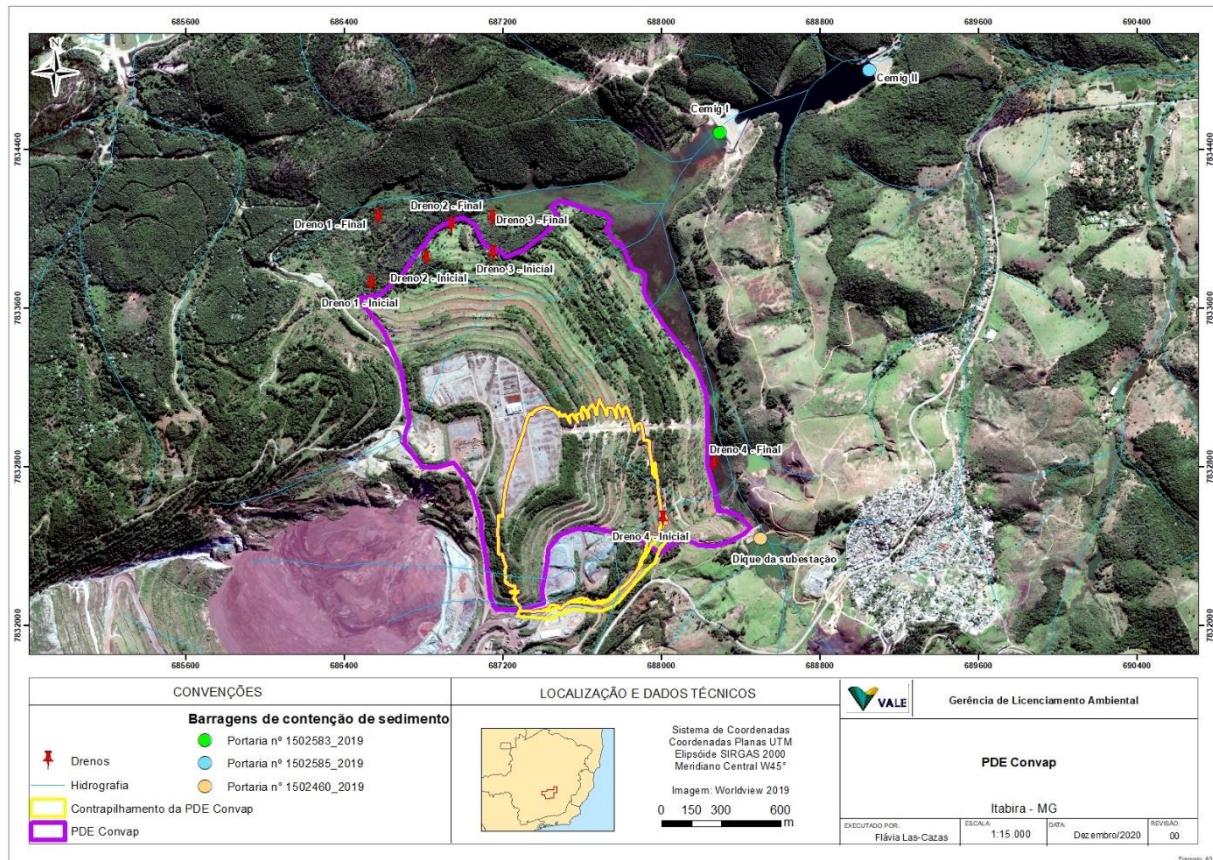
Figura 2.24: Drenagem Interna da Pilha Convap já instalada. RCA Vale , 2018.

Importante salientar que os drenos de fundo existentes na atual PDE CONVAP são outorgados pelas portarias 1061/2012, 2094/2011, 2096/2011 e 2098/2011, sendo suas renovações analisadas e concluídas através dos Processos No 2966/2017, 18847/2016, 18843/2016 e 18845/2016, respectivamente.

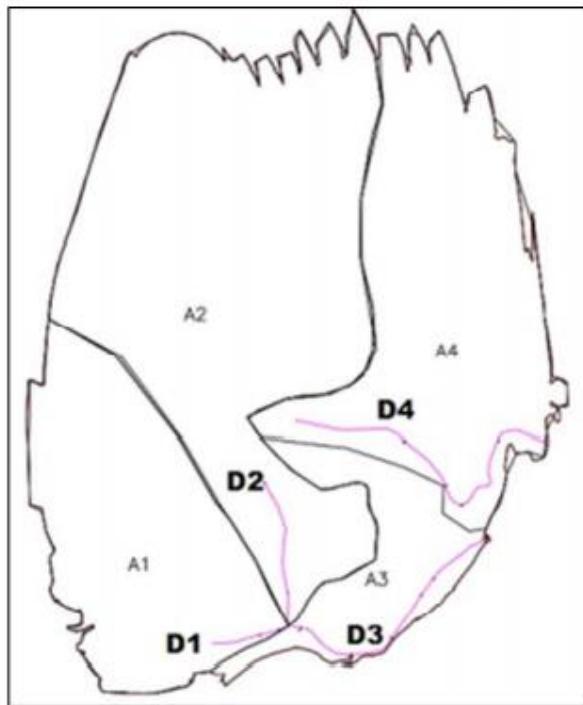
Figura 2.25: Drenagem Interna da Pilha Convap – Projeto em licenciamento. RCA Vale , 2018.

Os drenos novos a serem construídos, segundo o projeto executivo, não fazem intervenção em recursos hídricos, sendo apenas para condução de águas pluviais que infiltrarão na pilha.

Os drenos de fundo são sistemas longitudinais que disciplinam o escoamento na base da área de ampliação da pilha de estéril. As áreas dos drenos visam atender à vazão máxima do evento de tempo de retorno de 100 anos, considerando uma intensidade de chuva de 24 horas, o que corresponde a 7,625 mm/hora, de acordo com o estudo hidrológico. Foi considerado ainda que 50% do escoamento superficial infiltra na pilha. No projeto executivo, a área da bacia de contribuição das drenagens, restrita ao limite do empilhamento, foi delimitada de forma que a área de contribuição do empilhamento é dividida em subáreas coletoras em função de cada drenagem. Desta forma, às vazões obtidas somam-se aquelas oriundas de drenagens a montante, caso ocorram.

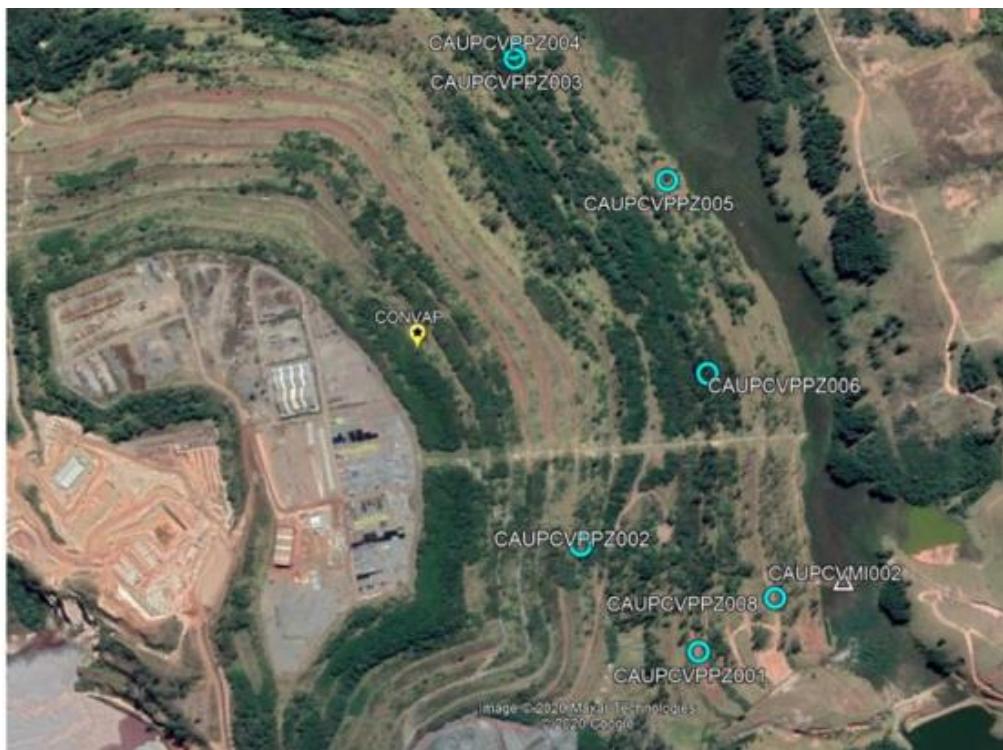
Figura 2.26: Instrumentação já instalada da Pilha Convap – Projeto em licenciamento. RCA Vale , 2018.

Conforme projeto executivo de ampliação da PDE CONVAP, são previstas duas seções instrumentadas ao longo da pilha, sendo uma coincidente com a seção de maior altura e a outra de maior espessura de aterro e também em função das drenagens internas. A instrumentação da Pilha de expansão CONVAP é constituída por 3 (três) piezômetros abertos tipo Casagrande, 7 (sete) indicadores de nível de água, 8 (oito) marcos de deslocamento superficial e 2 (dois) medidores de vazão. Serão instalados piezômetros na fundação próximos a base da pilha com o objetivo de permitir o acompanhamento da evolução das pressões atuantes na base da pilha. Para o monitoramento da eficiência do sistema de drenagem interna da pilha, foram considerados indicadores de nível de água (INA) instalados em pontos de interesse da drenagem. Os demais INAs serão instalados no aterro da pilha, de forma a monitorar a elevação do nível de água. Nota-se que alguns instrumentos já existentes deverão ser alteados junto com a Ampliação da PDE CONVAP para seu aproveitamento no monitoramento da expansão prevista. Os recalques e deslocamentos horizontais da estrutura serão monitorados pelos medidores superficiais. As estações topográficas deverão ser instaladas sobre marcos fixos.

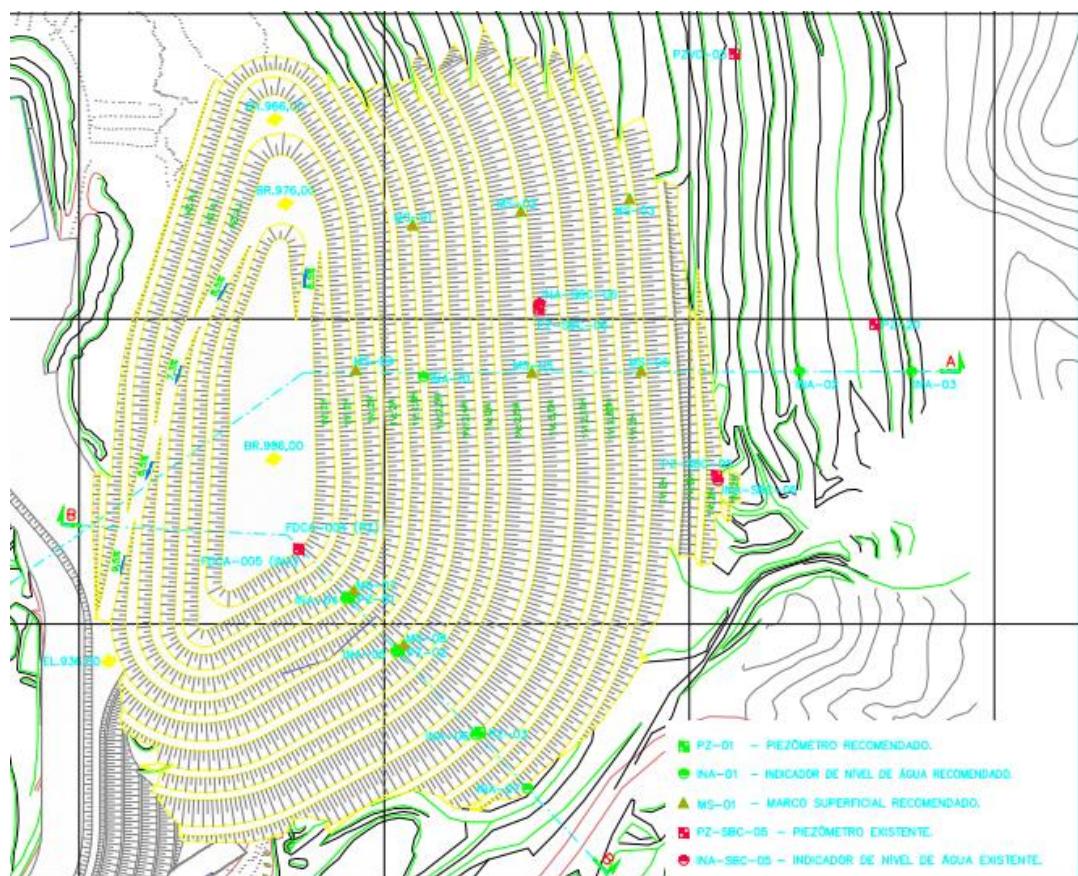
Figura 2.27:Proposta de Instrumentação para a área de ampliação da Pilha Convap. RCA Vale , 2018

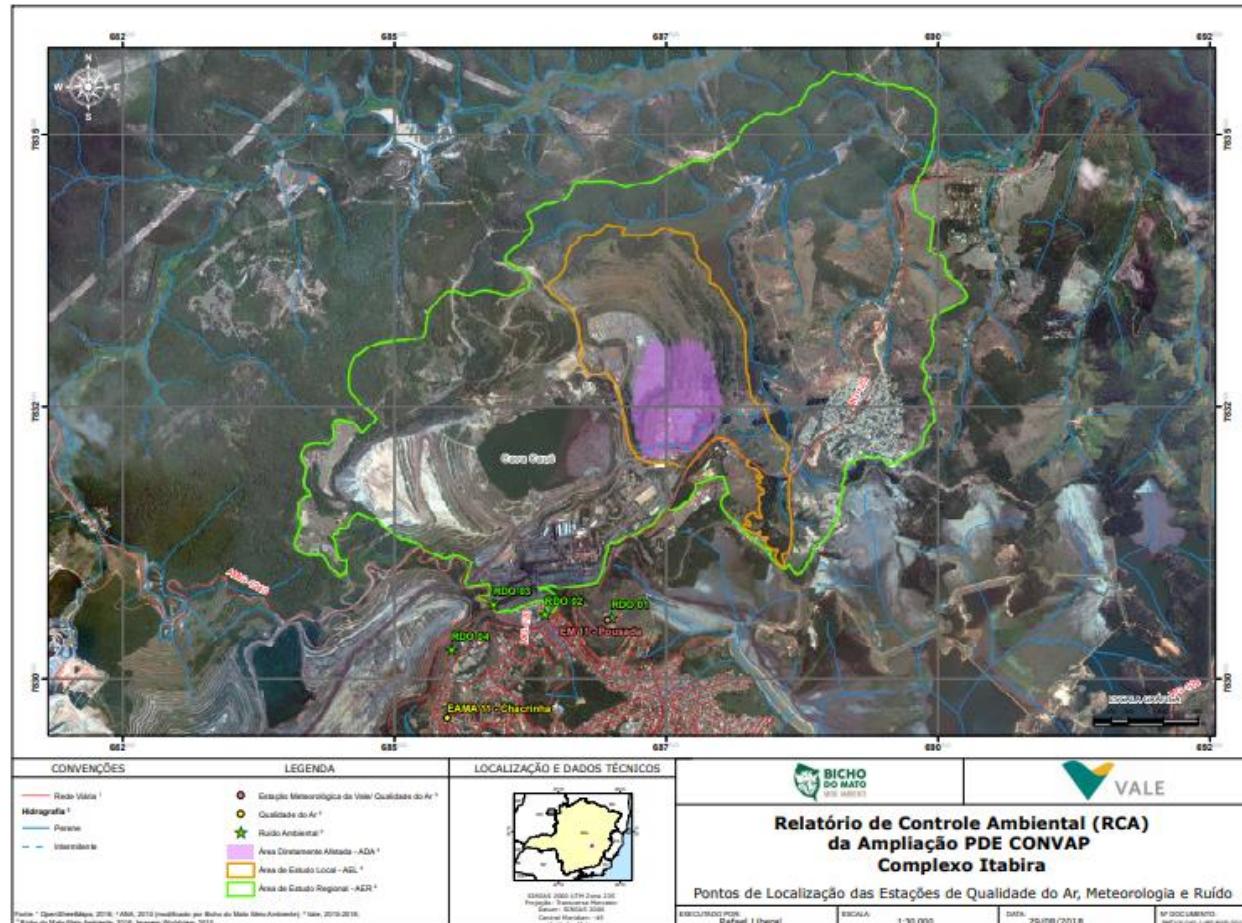
Figura 5.3: Pontos de Monitoramento de Ruido e Qualidade do Ar Complexo de Itabira.

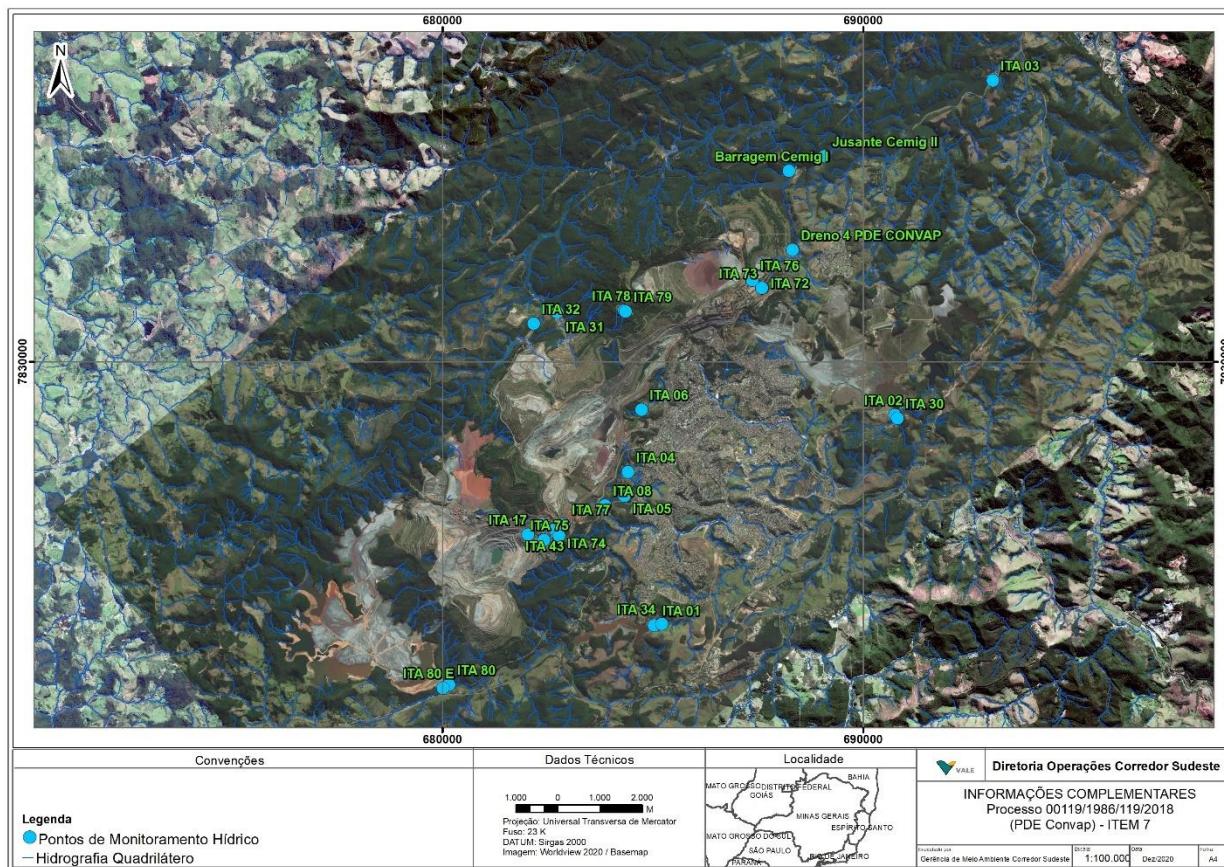
Figura 5.4: Pontos de Monitoramento de Qualidade da Água Complexo de Itabira.

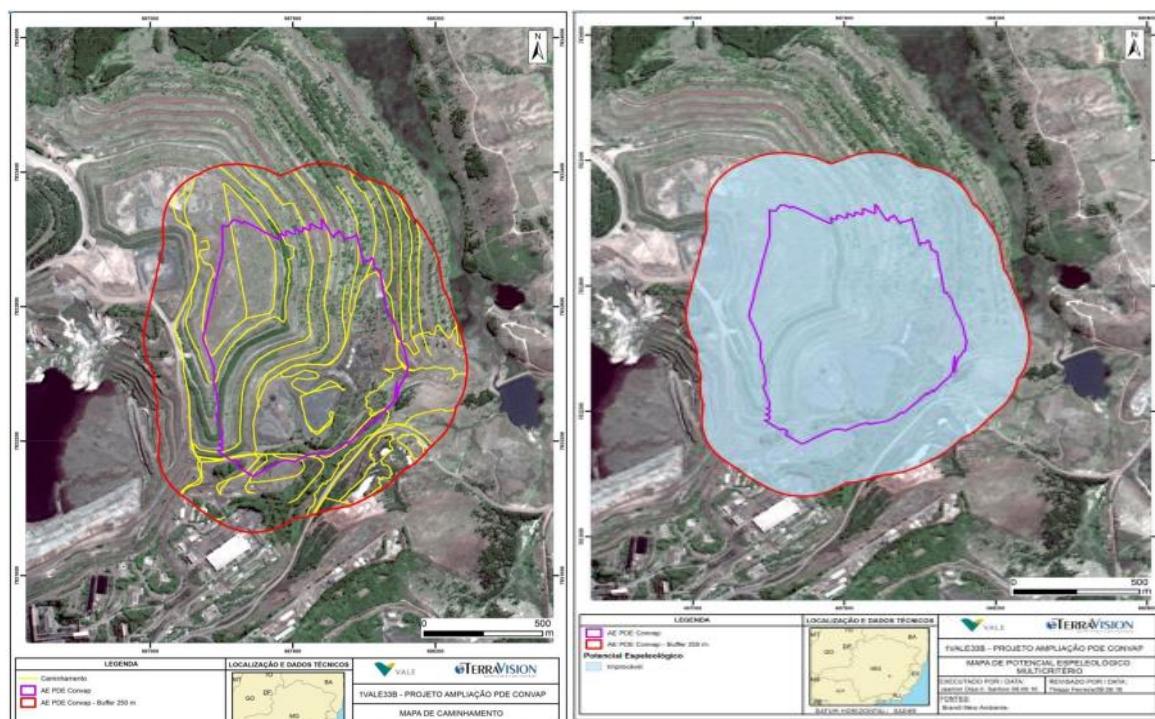
Figura 6.1: Caminhamento Espeleológico e Potencial Espeleológico PDE Convap. RCA,2018

Nesse sentido, a avaliação de impactos ambientais sobre o patrimônio espeleológico encerra-se pela não ocorrência de cavidades na área de intervenção deste processo de licenciamento.

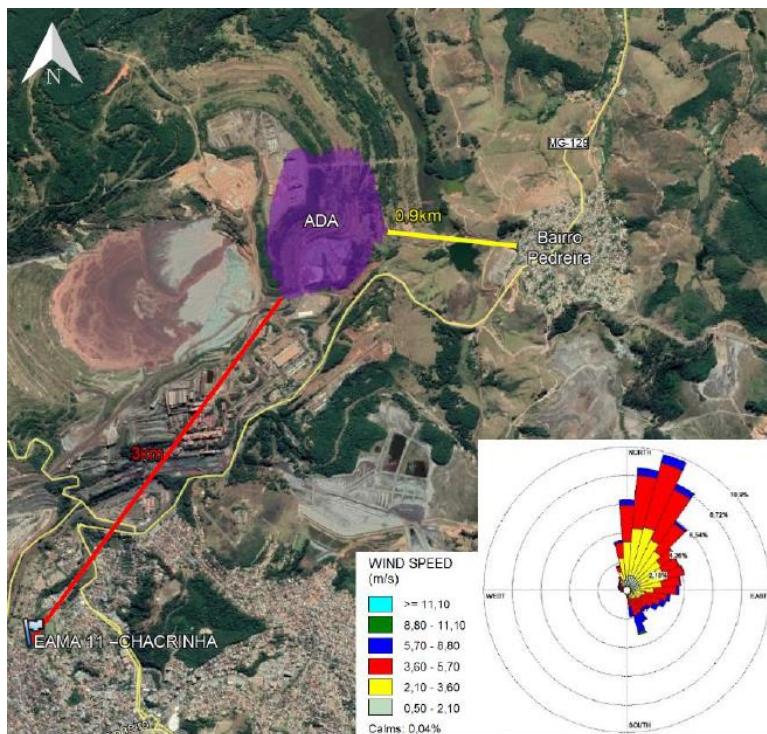
Figura 11.1: – Localização do ponto de monitoramento EAMA 11
