**PARECER ÚNICO Nº 1213429/2016(SIAM)**

<b>INDEXADO AO PROCESSO:</b> Licenciamento Ambiental	<b>PA COPAM:</b> 02015/2002/006/2015	<b>SITUAÇÃO:</b> Sugestão pelo DEFERIMENTO
<b>FASE DO LICENCIAMENTO:</b> Licença de Operação Corretiva - LOC		<b>VALIDADE DA LICENÇA:</b> 04 anos

<b>EMPREENDEDOR:</b> Posto D'Angelis Ltda.	<b>CNPJ:</b> 23.174.519/0001-91		
<b>EMPREENDIMENTO:</b> Posto D'Angelis Ltda.	<b>CNPJ:</b> 23.174.519/0001-91		
<b>MUNICÍPIO:</b> Montes Claros - MG	<b>ZONA:</b> Rural		
<b>COORDENADAS GEOGRÁFICA (SAD 69):</b> LAT/Y 16°44'6" LONG/X 43°51'44"			
<b>LOCALIZADO EM UNIDADE DE CONSERVAÇÃO:</b>			
<input type="checkbox"/> INTEGRAL	<input type="checkbox"/> ZONA DE AMORTECIMENTO		
<input type="checkbox"/> USO SUSTENTÁVEL	<input checked="" type="checkbox"/> NÃO		
<b>BACIA FEDERAL:</b> Rio São Francisco	<b>BACIA ESTADUAL:</b> Rio Verde Grande		
<b>UPGRH:</b> SF10 - Bacia dos afluentes mineiros do rio Verde Grande.	<b>SUB-BACIA:</b>		
<b>CÓDIGO:</b> F-06-01-7	<b>ATIVIDADE OBJETO DO LICENCIAMENTO (DN COPAM 74/04):</b> Postos revendedores, postos de abastecimento, instalações de sistemas retalhistas e postos flutuantes de combustíveis.	<b>CLASSE:</b> 05	
<b>CONSULTORIA/RESPONSÁV

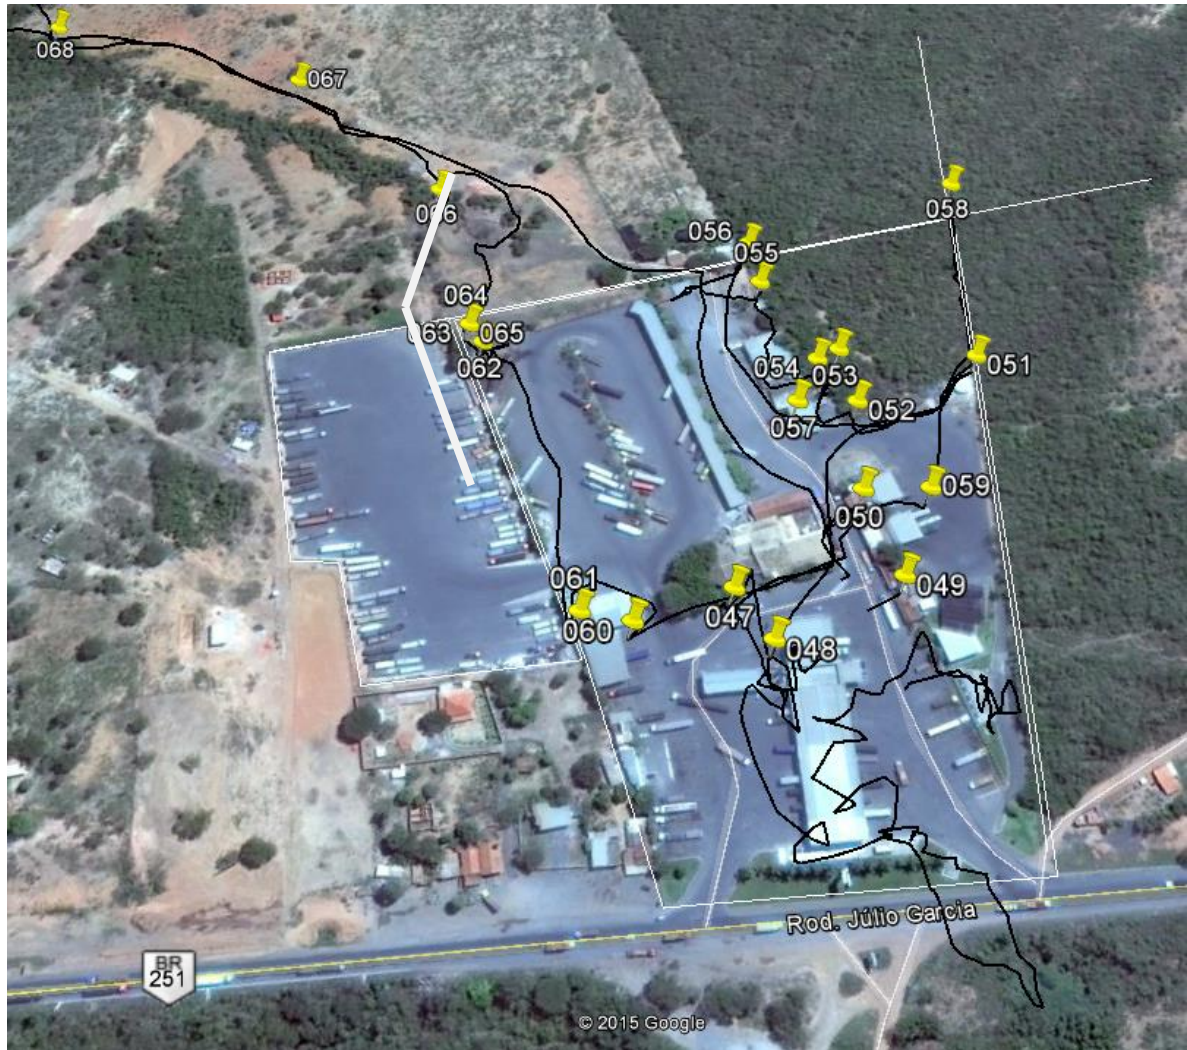
A área adjacente ao empreendimento é caracterizada com pequenos comércios à esquerda, área rural ao fundo e reserva legal à direita. De acordo com informações prestadas nos estudos e constatação *in loco* não há no entorno do empreendimento a presença de clínicas, hospitais, habitações multifamiliares, escolas ou indústrias. A figura 1 ilustra a área do empreendimento e seu entorno.

**Figura 1: Posto D'Angelis e entorno com as trilhas e pontos de GPS da fiscalização da equipe SUPRAM NM.**

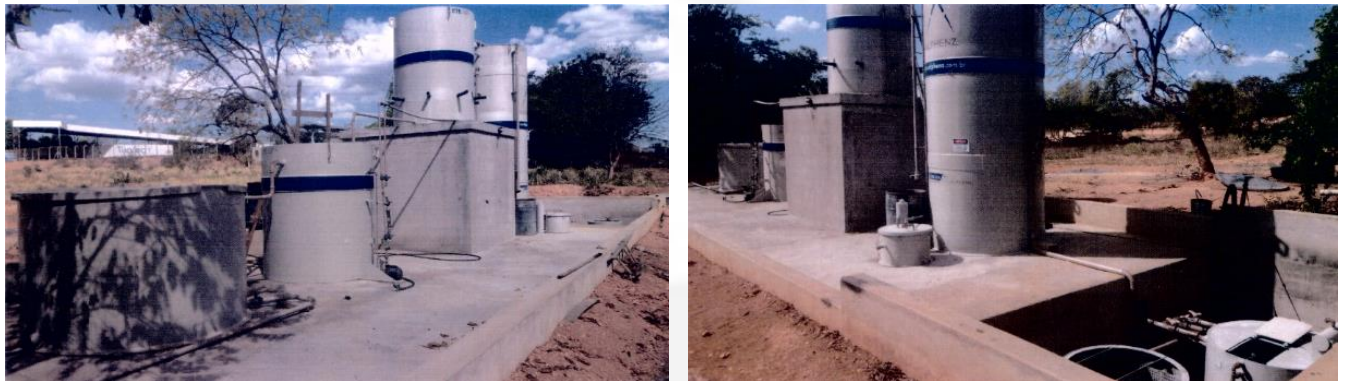
Figura 2: ETE Posto D'Angelis

Segue abaixo fotos da nova Estação de Tratamento de Efluentes (ETE) do empreendimento.

No dia 18/05/2016 o empreendedor encaminhou o projeto descritivo da nova Estação de Tratamento de Efluentes Sanitários (ETE), a qual será composta por um sistema de tratamento preliminar, reator anaeróbio de fluxo ascendente (UASB), filtro biológico percolado (FBP), decantador, tanque de desinfecção e posteriormente filtração por manta drenante.

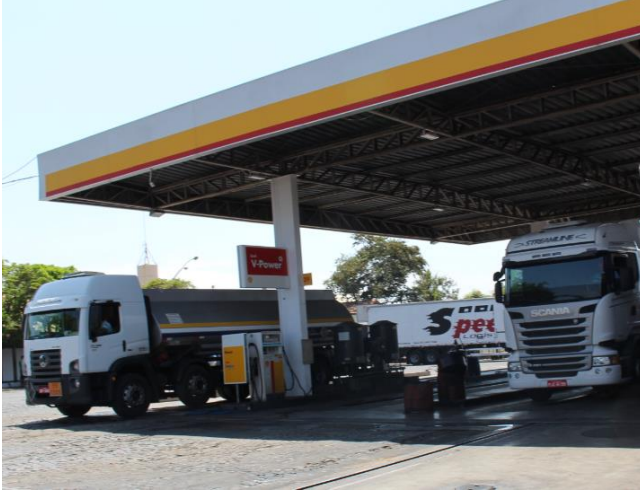
Foto 1: Pista de troca de óleo.

A troca de óleo de veículos é realizada em área coberta, local este também concretado e com sistema de direcionamento dos efluentes para caixa SAO. O óleo usado da troca é armazenado em tanque subterrâneo com capacidade de 15 m<sup>3</sup>.

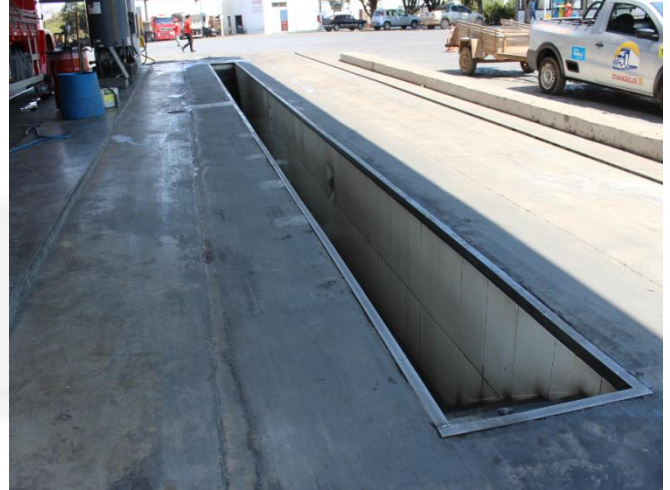
Foto 2: Fosso da troca de óleo.

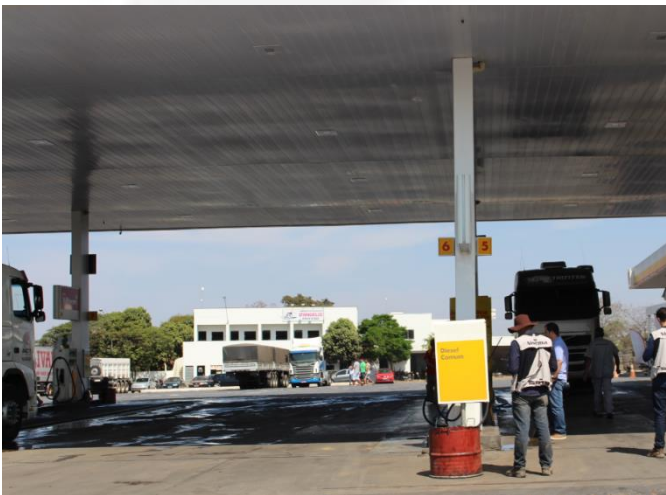
Foto 3: Pista de abastecimento de diesel.

As duas pistas de abastecimento de combustível são cobertas por estrutura metálica, piso concretado e canaletas de drenagem de todo o perímetro interligadas à caixa Separadora de Água e Óleo (SAO). As canaletas estão devidamente instaladas sob a projeção da cobertura da pista.

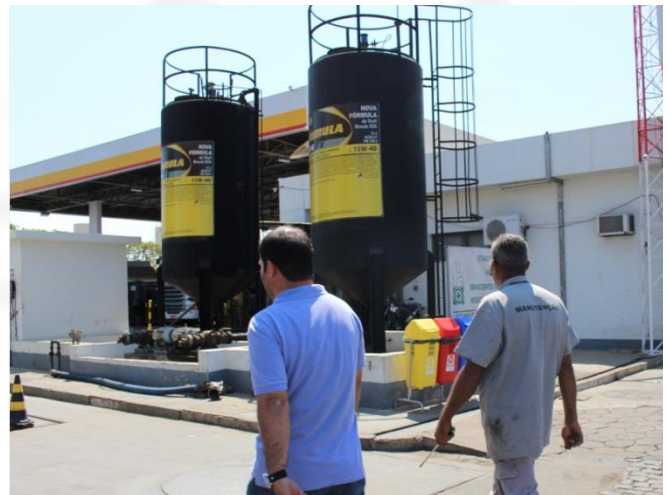
Foto 4: Tanques de armazenamento de óleo lubrificantes.

O empreendimento ainda possui dois tanques aéreos de 10 m<sup>3</sup> para armazenamento de óleo lubrificante com bacias de contenção circundante. Estes tanques são interligados a uma bomba localizada na área de troca de óleo.

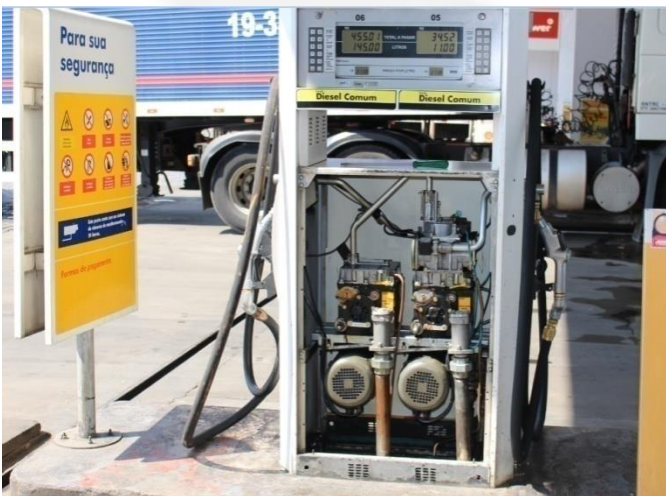
Foto 5: Bombas de abastecimento equipadas com válvulas de retenção e sump.

As bombas, filtros de diesel, pontos de visita e descarga dos tanques estão providos com câmaras de contenção - SUMP's, que tem a finalidade de conter combustíveis provenientes de eventuais vazamentos. Cabe destacar que todas as bombas de abastecimento estão equipadas com válvulas de retenção (checkvalves).

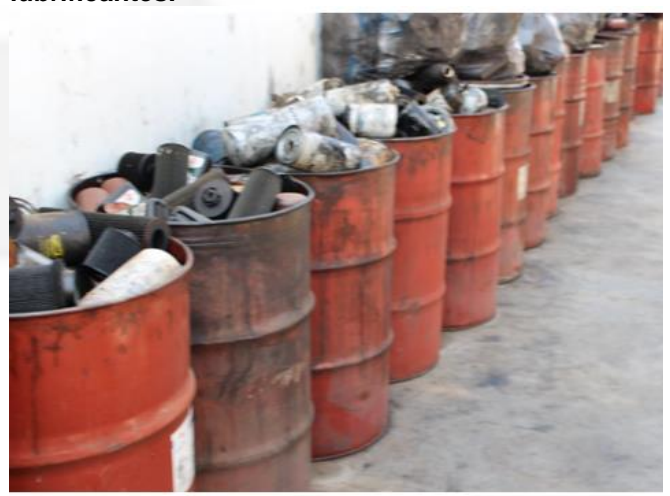
Foto 6: Área de armazenamento de resíduos classe I (local de adequação - condicionante 04).

Os resíduos de natureza industrial, classe I, são todos armazenados em tambores metálicos que se encontram em local de acesso restrito, piso concretado circundado por canaletas direcionadas a CSAO. Posteriormente estes resíduos são recolhidos pela SERQUIP-MG, empresa licenciada ambientalmente. Cabe ressaltar que foi condicionada a adequação da área de armazenamento temporário dos resíduos classe I, de forma que esta contemple cobertura e espaço suficiente para armazenamento de todos os resíduos. O empreendedor deverá atentar as diretrizes da NBR 12.235/1.992.

04	Executar, quando necessário, a manutenção das válvulas e tubulações do sistema de abastecimento com intuito de evitar vazamentos.	Durante a vigência da Licença
05	Adequar à área de armazenamento temporário de resíduos classe I (perigosos) obedecendo as diretrizes da NBR 12.235/1992.	60 dias
06	Realizar leituras quinzenais do horímetro e hidrômetro do poço tubular, armazenando-as na forma de planilhas, que deverão ser apresentadas à SUPRAM- NM quando na renovação da outorga ou sempre que solicitado.	Durante a vigência da Licença
07	Apresentar cópia de protocolo de notificação junto à Vigilância Municipal em Saúde, sobre a captação de água outorgada, informando que se destina ao consumo humano, para que a mesma possa acompanhar o atendimento à Portaria do Ministério da Saúde nº2.914/2011.	30 dias a partir da obtenção da Licença

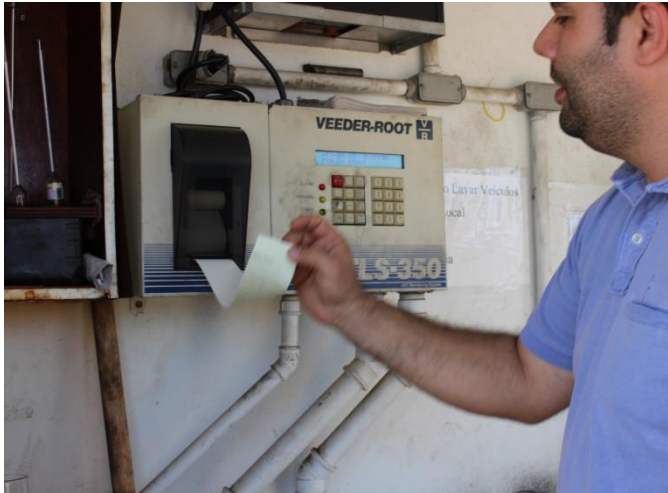
**Foto 7: Aparelho Veeder-root (monitoramento intersticial).**

Todos os tanques são de aço carbono parede dupla - jaquetado conforme NBR 13785. As bombas são digitais com tubulação de distribuição de combustíveis confeccionadas em PEAD. Além do mais, com exceção de um tanque de diesel S10 e os dois tanques aéreos de armazenamento de óleo lubrificantes, todos os outros tanques possuem sistema de monitoramento intersticial. Este sistema permite o controle de estoque automático e possíveis vazamentos nas linhas, nos tanques e nos SUMP's (bacias de contenção) através de sensores e alarmes sonoros.

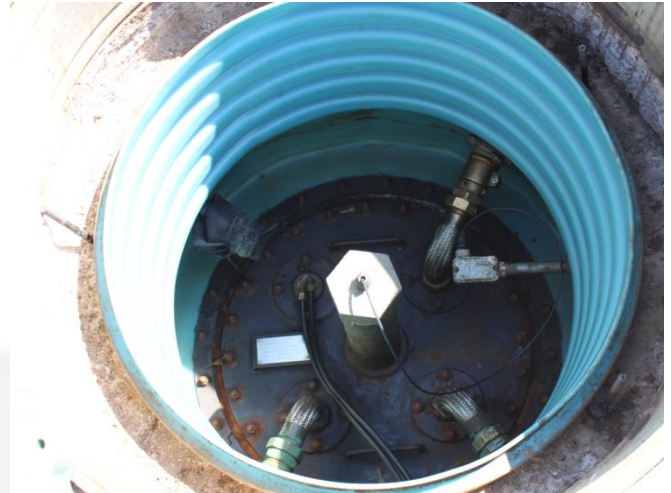
**Foto 8: Monitoramento intersticial nos tanques.**
