**PARECER ÚNICO DE COMPENSAÇÃO AMBIENTAL  
GCA/DIUC Nº010/2018****1 – DADOS DO EMPREENDIMENTO**

<b>EMPREENDEADOR</b>	DAIWA DO BRASIL TÊXTIL LTDA.
<b>CNPJ</b>	43.628.429/0001-30
<b>Empreendimento</b>	Daiwa do Brasil Têxtil Ltda.
<b>Localização</b>	Uberlândia - MG
<b>Nº do Processo COPAM</b>	00368/2003/004/2012
<b>Código – Atividade - Classe</b>	C-08-03-06 Fiação de algodão, seda animal, lã, fibras duras e fibras artificiais sem acabamento 5
<b>Fase de licenciamento da condicionante de compensação ambiental</b>	REVLO
<b>Nº da condicionante de compensação ambiental</b>	Nº06
<b>Nº da Licença</b>	REVLO Nº 023/2013
<b>Validade da Licença</b>	15/03/2019
<b>Estudo Ambiental</b>	RADA, RCA, PCA
<b>Valor Contábil Líquido do Empreendimento (Mar/2018)</b>	<b>R\$ 16.408.856,06</b>
<b>Valor Contábil Líquido do Empreendimento atualizado</b>	<b>R\$ 16.408.856,06</b> (Considerado o fator Mar/2018 da tabela TJMG de Mar/2018 = 0,00)
<b>Grau de Impacto - GI apurado</b>	0,4150 %
<b>Valor da Compensação Ambiental</b>	R\$ 68.096,75

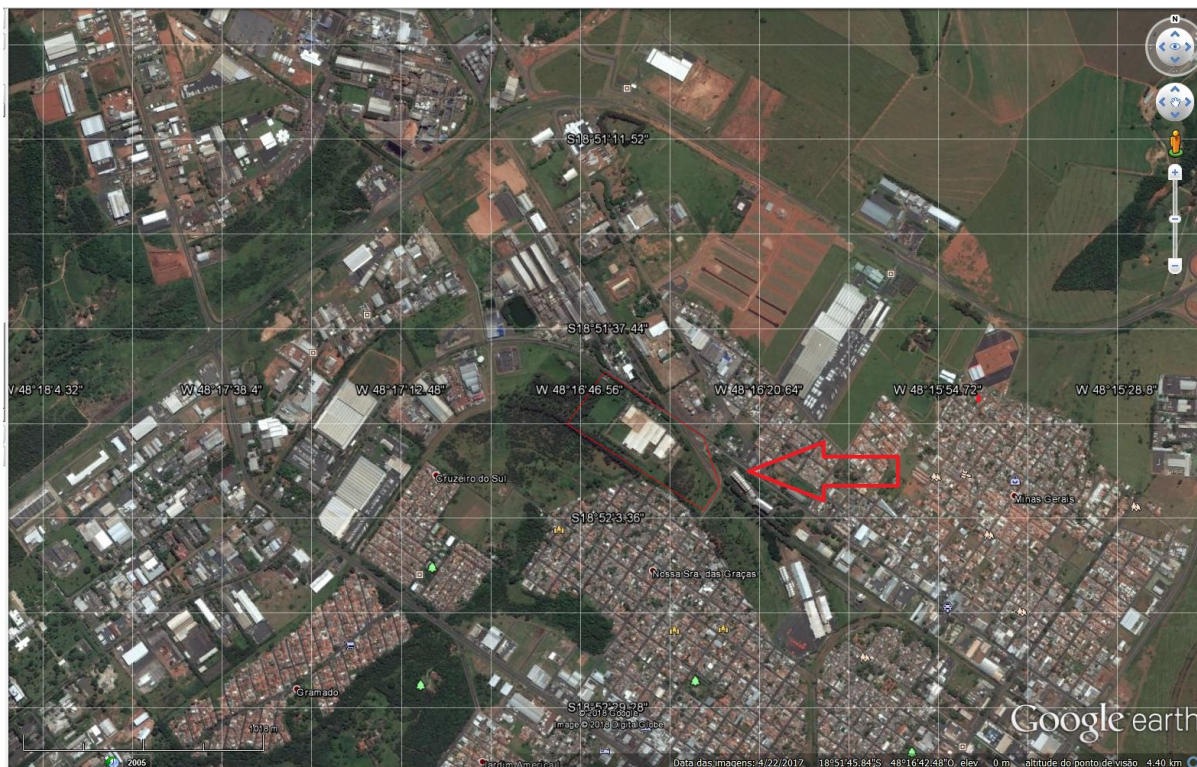
**Figura 1** – Localização do empreendimento em área antropizada.

A Figura 1 contextualiza o empreendimento na área urbana, que encontra-se antropizada e descaracterizada no que se refere aos aspectos físicos e bióticos originais e na qual a cobertura vegetal original foi substituída pela expansão urbana e pelas atividades antrópicas no entorno.
