PARECER ÚNICO Nº 778868/2017 (SIAM)		
<b>INDEXADO AO PROCESSO:</b> Licenciamento Ambiental	<b>PA COPAM:</b> 00001/1988/029/2017	<b>SITUAÇÃO:</b> Sugestão pelo Deferimento
<b>FASE DO LICENCIAMENTO:</b> Licença Prévia + Instalação Concomitante	<b>VALIDADE DA LICENÇA:</b> 06 anos

<b>EMPREENDEDOR:</b> VALE FERTILIZANTES S/A	<b>CNPJ:</b> 33.931.486/0020-01	
<b>EMPREENDIMENTO:</b> VALE FERTILIZANTES S/A - CMT	<b>CNPJ:</b> 33.931.486/0020-01	
<b>MUNICÍPIO(S):</b> TAPIRA	<b>ZONA:</b> Rural	
<b>COORDENADAS GEOGRÁFICA (DATUM):</b> SAD 69	<b>LAT/X</b> 304.737 <b>LONG/Y</b> 7.804.803	
<b>LOCALIZADO EM UNIDADE DE CONSERVAÇÃO:</b> <input type="checkbox"/> INTEGRAL <input type="checkbox"/> ZONA DE AMORTECIMENTO <input type="checkbox"/> USO SUSTENTÁVEL <input checked="" type="checkbox"/> NÃO		
<b>NOME:</b>		
<b>BACIA FEDERAL:</b> RIO PARANAIBA	<b>BACIA ESTADUAL:</b> RIO ARAGUARI	
<b>UPGRH:</b> PN2	<b>SUB-BACIA:</b> RIBEIRÃO DO INFERNO	
<b>CÓDIGO:</b> A-05-03-7	<b>ATIVIDADE OBJETO DO LICENCIAMENTO (DN COPAM 74/04):</b> BARRAGEM DE CONTENÇÃO DE REJEITOS/RESÍDUOS – CATEGORIA DE CLASSE III - DNPM 930785/1988	<b>CLASSE</b> 6
<b>CONSULTORIA/RESPONSÁVEL TÉCNICO:</b> MULTIGEO MINERAÇÃO GEOLOGIA E MEIO AM

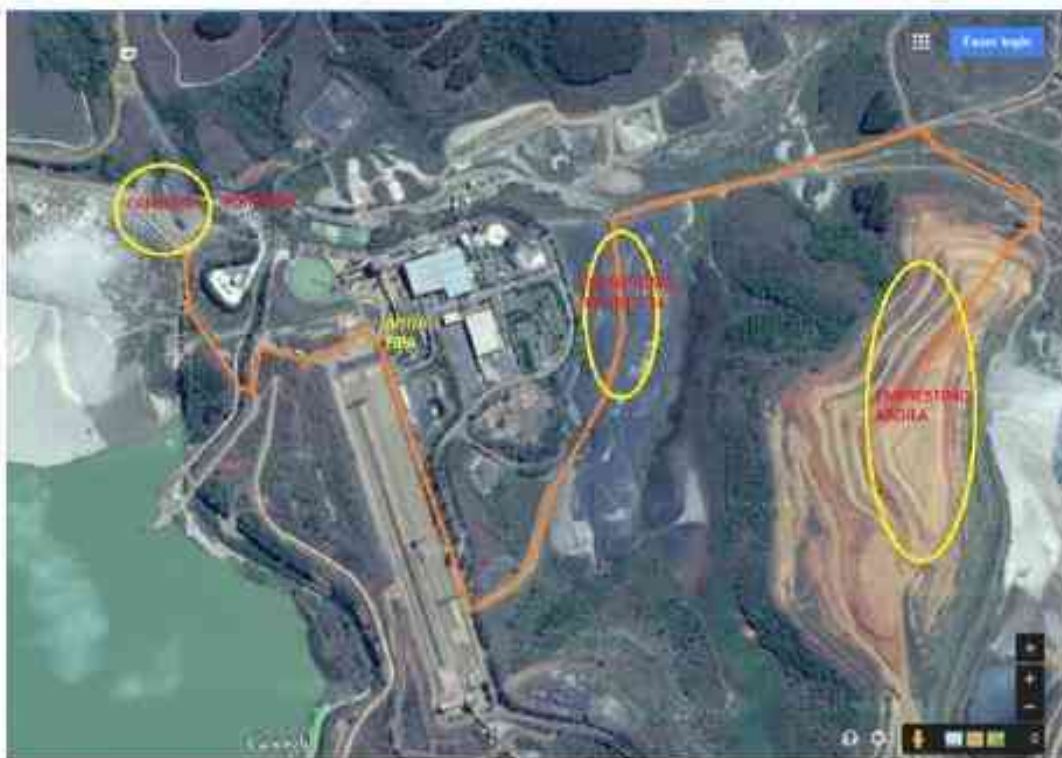
Fonte: EIA.

As áreas de empréstimo utilizadas para fornecimento de material (solo e magnetita) utilizado no alteamento são provenientes de áreas do interior do CMT, conforme imagem abaixo.

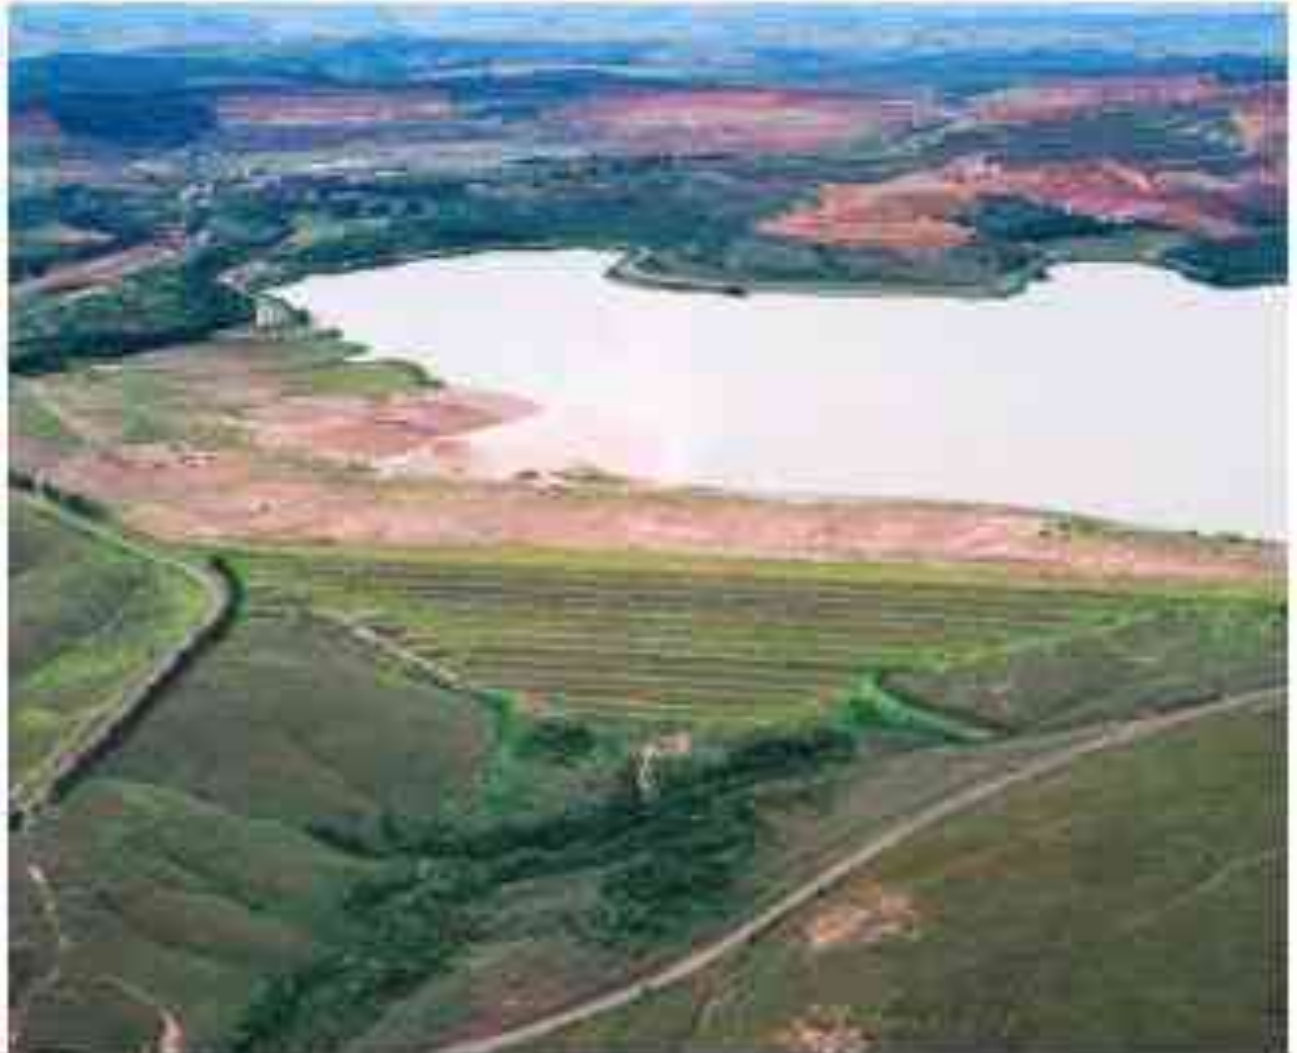
**Foto 01.** Visão da Barragem BL-1.

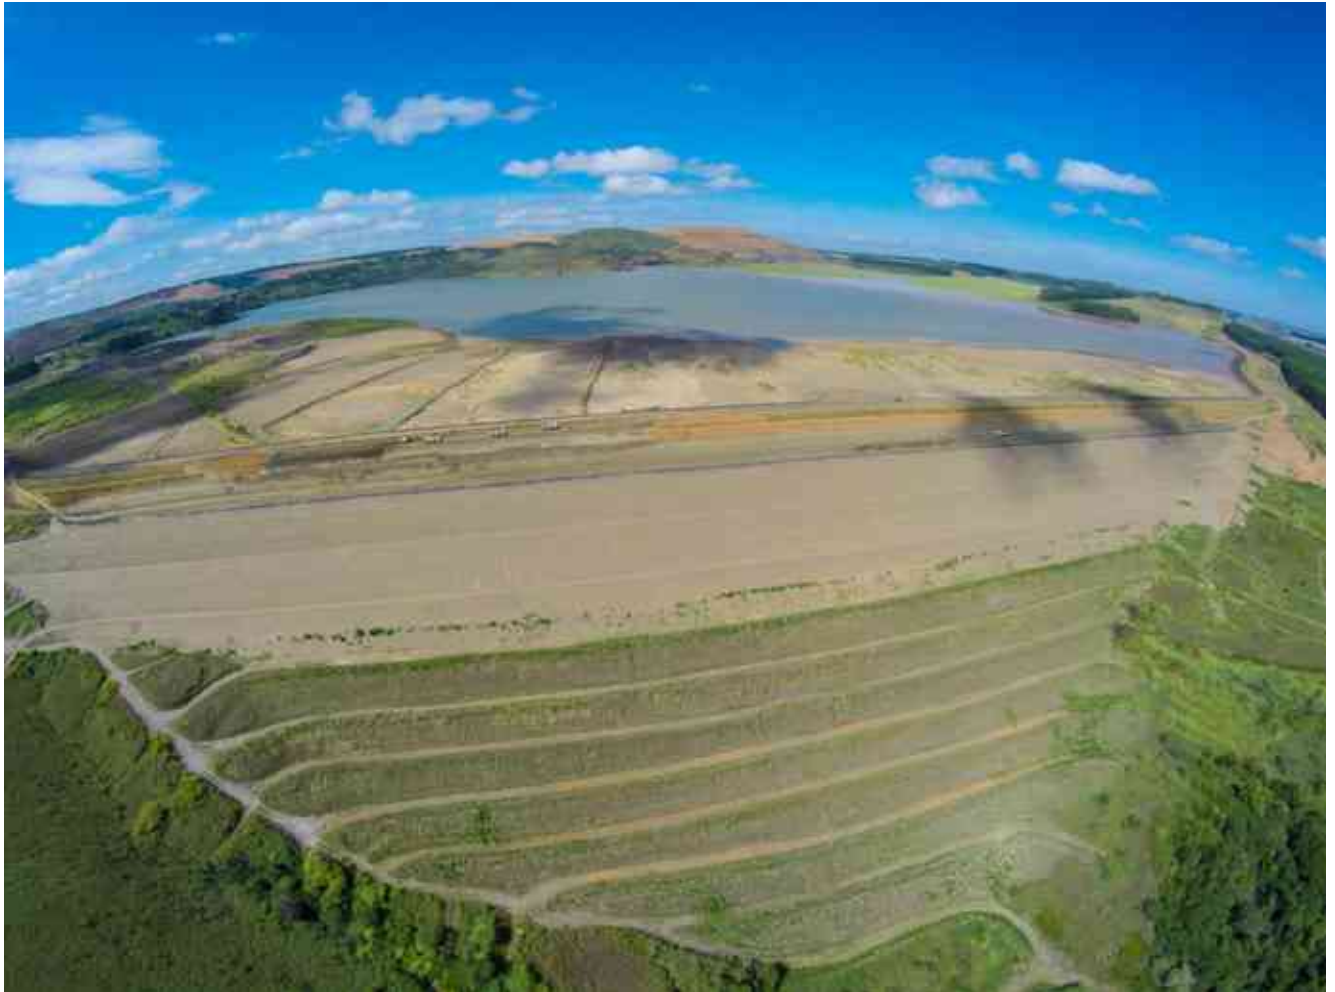
**Foto 02.** Visão da Barragem BL-1 que será alteada.

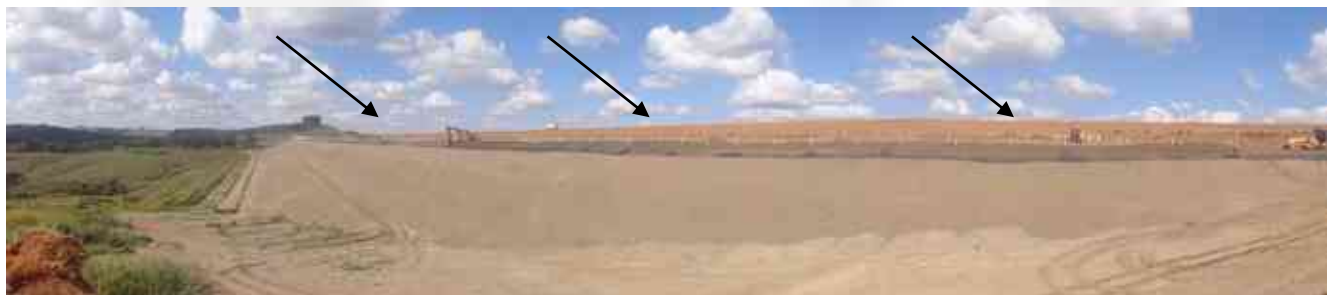
**Foto 03.** Visão lateral da barragem BL-1 que será alteada

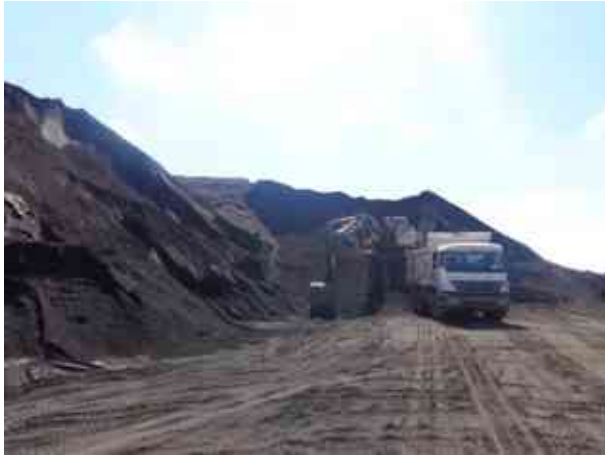
**Foto 04.** Área de empréstimo de magnetita

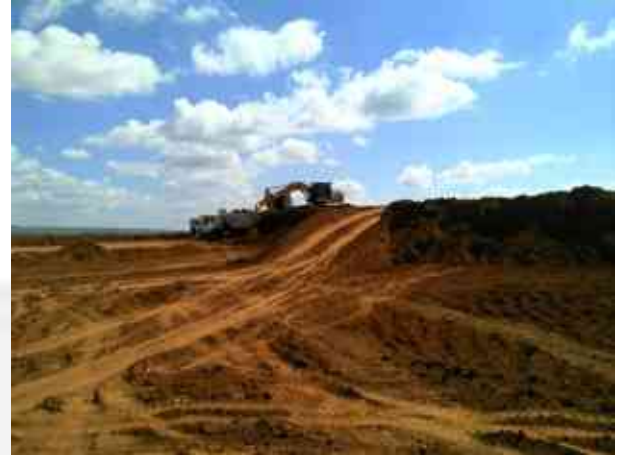
**Foto 05.** Área de empréstimo solo argiloso

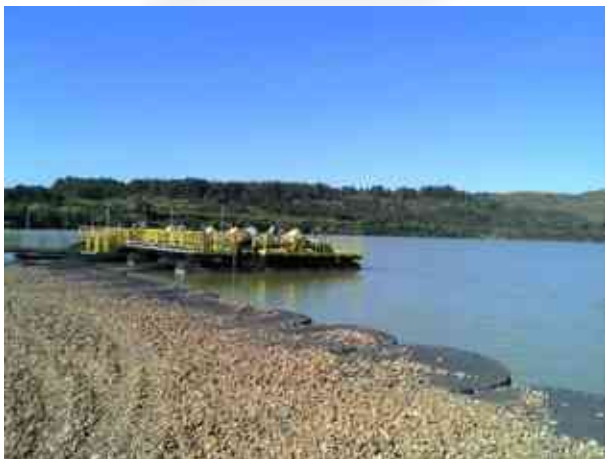
**Foto 06.** Balsa de captação de água –  
recirculação.

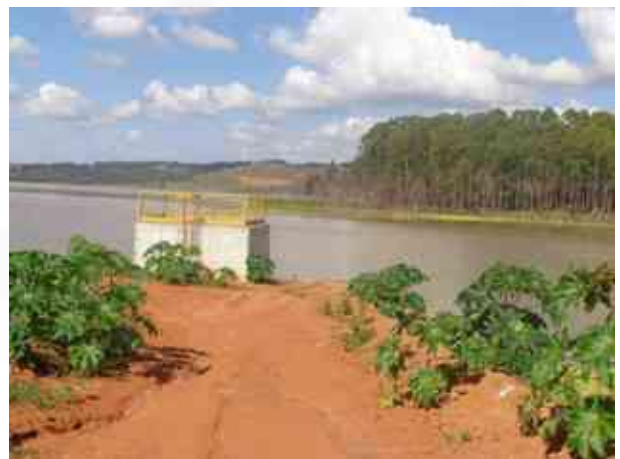
**Foto 07.** Torre extravasora da BL-1 que  
substituída no alteamento final.

No caso deste alteamento (1.225 m) ser o último da Barragem BL-1, o sistema extravasor atual, composto por torre extravasora operada com stop-logs, deverá ser mudado para canal a céu aberto, já prevendo a etapa de fechamento da barragem. O descarte da água sobrenadante continuará sendo direcionado para o vale à esquerda do vale atual da BL-1. No alteamento para a cota 1.225 m deverão ser executados os seguintes serviços:

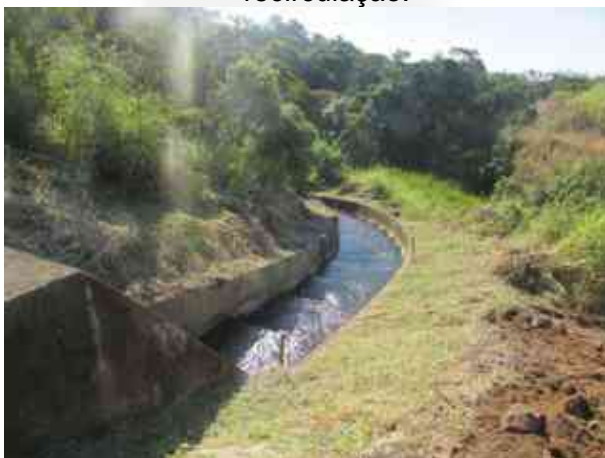
**Foto 08 e 09.** Canal do dreno de fundo da barragem BL-1 que será prolongado.

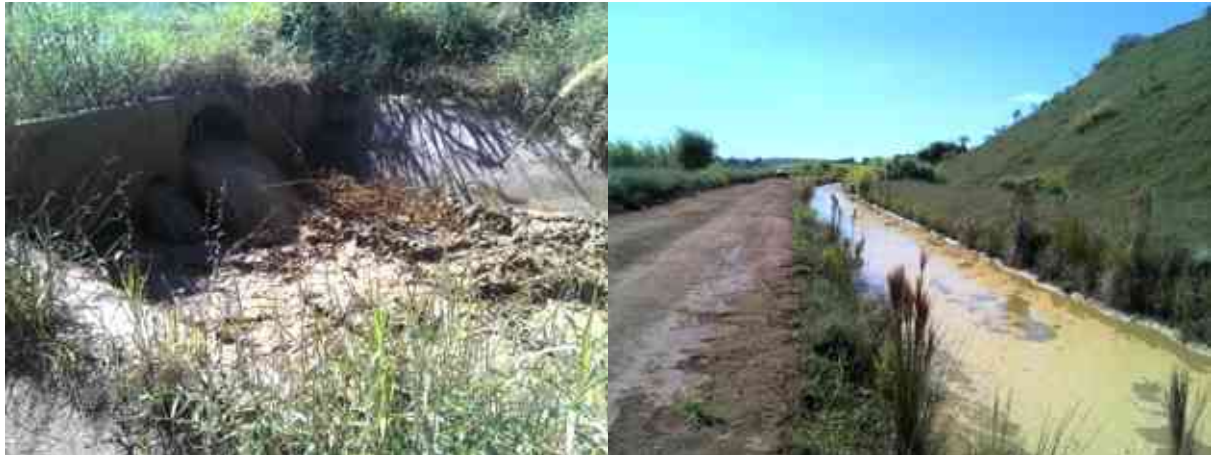
**Foto 10 e 11.** Canal de lamas para barragem BL-1.
