PARECER ÚNICO Nº 0369914/2017 (SIAM)

INDEXADO AO PROCESSO: Licenciamento Ambiental	PA COPAM: 14181/2014/003/2015	SITUAÇÃO: Sugestão pelo Deferimento
FASE DO LICENCIAMENTO: Licença de Operação Corretiva - LOC		VALIDADE DA LICENÇA: 10 anos

EMPREENDEDOR: CONSTRUTORA TRIUNFO S/A	CNPJ: 77.955.532/0001-07	
EMPREENDIMENTO: CONSTRUTORA TRIUNFO S/A	CNPJ: 77.955.532/0001-07	
MUNICÍPIO: Araxá	ZONA: Rural	
COORDENADA GEOGRÁFICA (DATUM): SAD 69 LAT/Y 19° 31' 42.61" S LONG/X 46° 57' 18.27" O		
LOCALIZADO EM UNIDADE DE CONSERVAÇÃO: <input type="checkbox"/> INTEGRAL <input type="checkbox"/> ZONA DE AMORTECIMENTO <input type="checkbox"/> USO SUSTENTÁVEL <input checked="" type="checkbox"/> NÃO		
BACIA FEDERAL: Rio Paranaíba	BACIA ESTADUAL: Rio Araguari	
UPGRH: PN2		
CÓDIGO: C-10-02-2 C-10-01-4	ATIVIDADE OBJETO DO LICENCIAMENTO (DN COPAM 74/04): Usinas de produção de concreto asfáltico Usinas de produção de concreto comum	CLASSE 5 3
RESPONSÁVEL TÉCNICO: Alex Sander Ribeiro		REGISTRO: CRBio - 057787/04-D
AUTO DE FISCALIZAÇÃO: 170502/2015		DATA: 21/12/2015

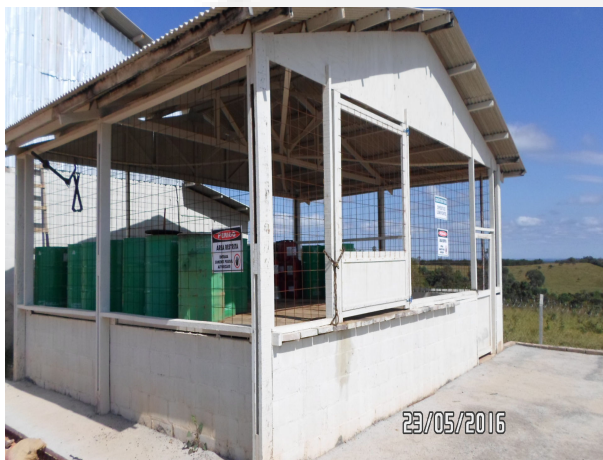
Foto 01. Área de armazenamento de resíduos classe I e aditivos

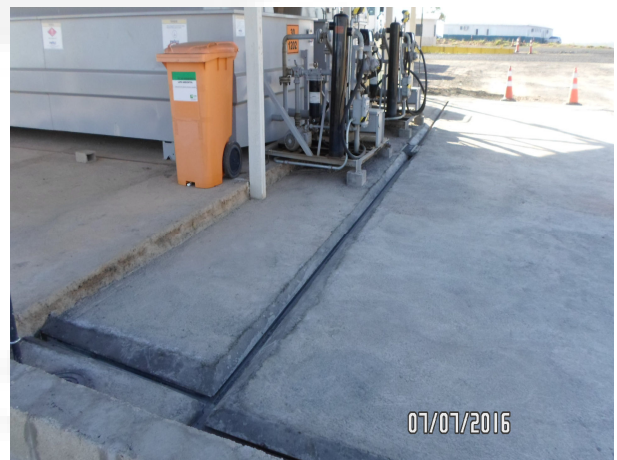
Na data da vistoria, a área de abastecimento, embora fosse impermeável, ainda não possuía canaletas para drenagem das águas oleosas em seu entorno. Foi solicitado um relatório fotográfico, via ofício de informação complementar (OF. SUPRAM/TMAP N° 1410/2016), comprovando a instalação destas canaletas, o que foi apresentado.

Foto 02. Canaletas da área de abastecimento

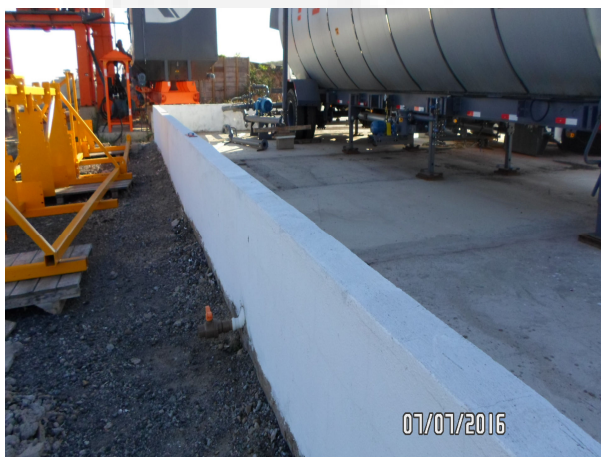
Na data da vistoria, percebeu-se que a bacia possuía uma saída para o pátio, portanto foi solicitada a instalação de um registro para que o CAP permanecesse dentro da bacia em caso de vazamento. O registro foi instalado e a comprovação se deu por meio de fotografia.

Foto 03. Registro instalado na saída da bacia de contenção dos tanques de CAP

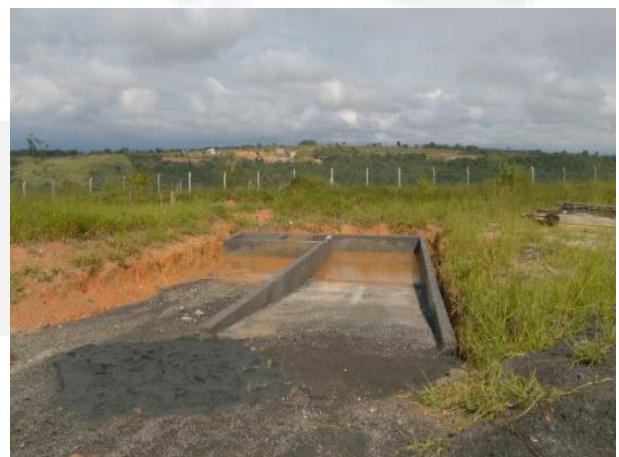
O carregamento de caminhões será feito em local impermeável com sistema que permita que os efluentes gerados sejam direcionados ao bate-lastro.

Foto 04. Bate-lastro
