PARECER ÚNICO Nº 0870422/2016

INDEXADO AO PROCESSO: Licenciamento Ambiental	PA COPAM: 00007/1992/011/2014	SITUAÇÃO: Sugestão pelo deferimento
FASE DO LICENCIAMENTO:	Revalidação da Licença de Operação-REVLO	VALIDADE DA LICENÇA: 04 anos

EMPREENDEROR:	BT Construções Ltda.	CNPJ:	04.810.813/0001-06
EMPREENDIMENTO:	BT Construções Ltda.	CNPJ:	04.810.813/0001-06
MUNICÍPIO:	Uberlândia/MG	ZONA:	Urbana
COORDENADAS GEOGRÁFICA	LAT (DATUM): WGS 84	18° 52' 32" S	LONG 48° 19' 18" O
LOCALIZADO EM UNIDADE DE CONSERVAÇÃO:			
<input type="checkbox"/> INTEGRAL	<input type="checkbox"/> ZONA DE AMORTECIMENTO	<input type="checkbox"/> USO SUSTENTÁVEL	<input checked="" type="checkbox"/> NÃO
BACIA FEDERAL:	Rio Paranaíba	BACIA ESTADUAL:	Rio Araguari
UPGRH:	PN2	SUB-BACIA: Rio Uberabinha	
CÓDIGO:	ATIVIDADE OBJETO DO LICENCIAMENTO (DN COPAM 74/04): C-10-02-2 Usina de produção de concreto asfáltico		CLASSE 5
RESPONSÁVEL TÉCNICO:	REGISTRO: Bernardo Zimon Giacomini Ribeiro CREA 115225/D		
AUTOS DE FISCALIZAÇÃO:	170494/2015 170504/2016 170506/2016	DATA:	21/05/2015 25/01/2016 01/08/2016

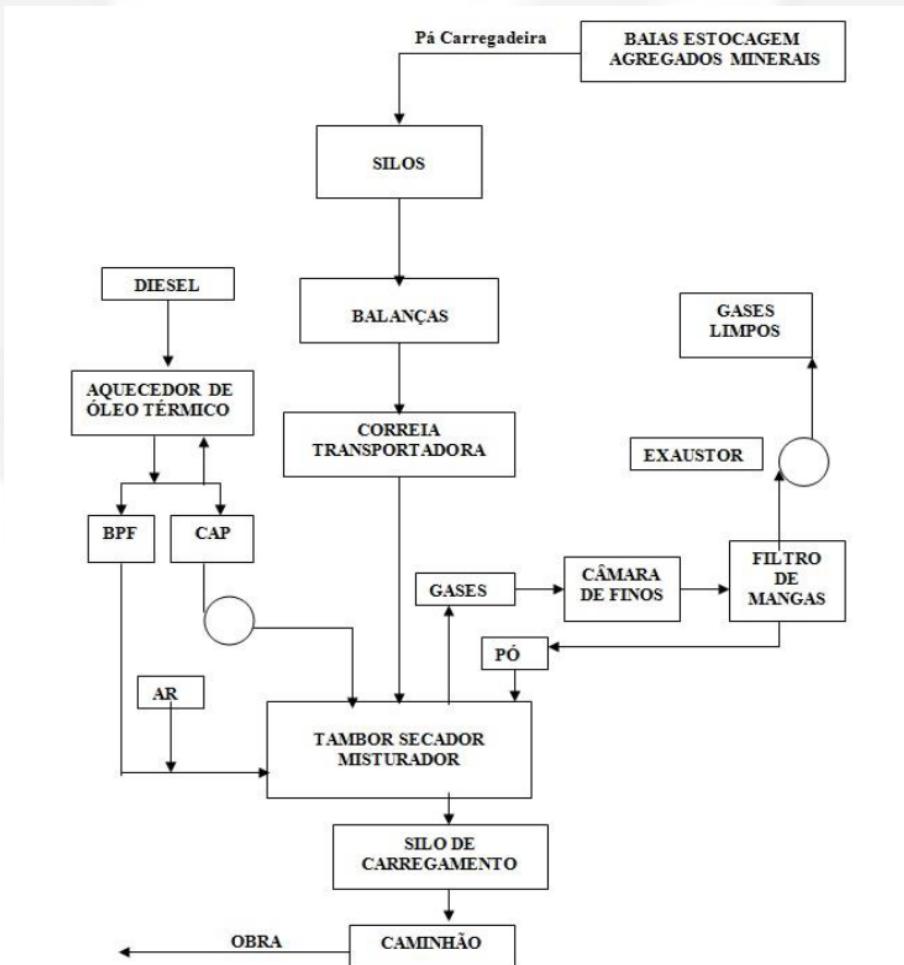
Figura 02 – Fluxograma do processo produtivo da empresa

No início da produção, os agregados são dispostos em silos (com o auxílio de uma pá carregadeira), caem em correias dosadoras e, por meio de uma correia transportadora, são destinados ao tambor secador.

Após o aquecimento, os materiais são transportados pelo elevador de caneca para classificação nas peneiras vibratórias. Logo após, são pesados na caixa da balança para posterior injeção do CAP, que é realizada dentro do misturador.

Feita a mistura dos agregados com o CAP tem-se o produto final, o CBUQ, que é lançado diretamente na caçamba do caminhão que irá transportá-lo à frente de serviço.

A Figura 02 ilustra o processo produtivo.

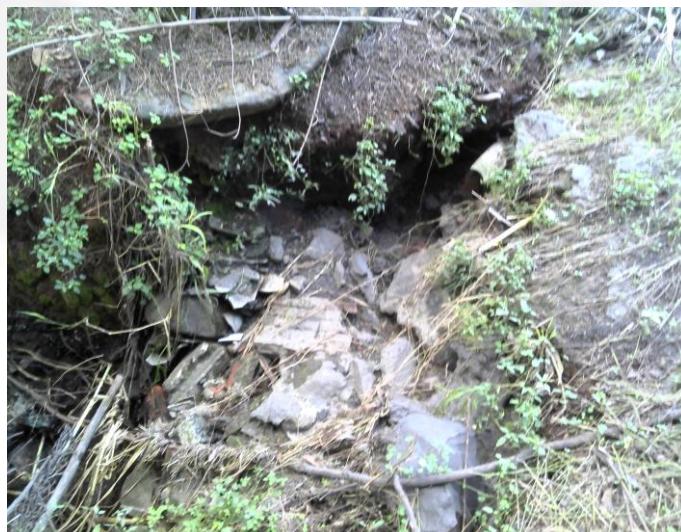
Figura 03 – Caminho das águas pluviais dentro da empresa

A água pluvial proveniente do pátio do empreendimento escorre em direção ao Córrego do Salto e infiltra no terreno da empresa (localizado na margem esquerda deste). Alguns desgastes no solo foram verificados ao longo do caminho percorrido pela água (Figura 03), por isso será condicionada a apresentação de uma alternativa para que o problema não se agrave.

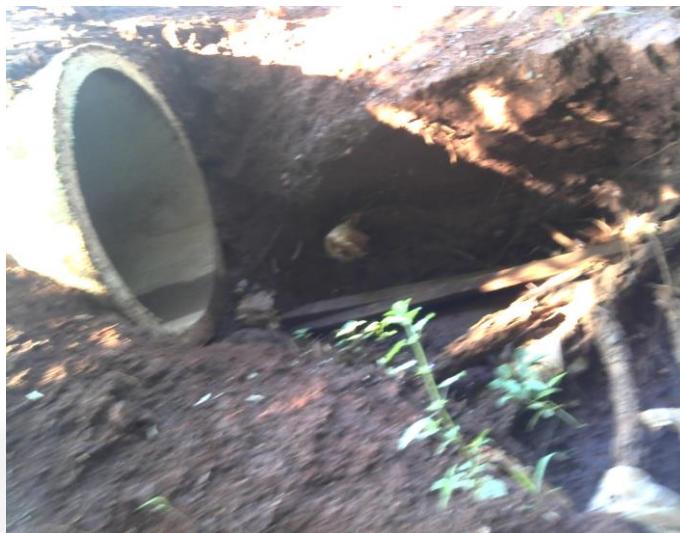
Figura 04 – Manilha desaguando no terreno da BT Construções

Fora da área da usina, mas ainda em terreno da BT (coordenadas geográficas: 18° 52' 25.67" S e 48° 19' 40.79" W), foi verificada uma manilha de concreto por onde deságuam águas pluviais, causando erosão e acúmulo de resíduos (Figura 04).

De acordo com informações prestadas pelos funcionários da BT Construções, a manilha é proveniente do terreno da empresa vizinha, a Limpebras Resíduos, e, em vistoria nesta empresa (realizada em 31/07/2015) a informação foi confirmada.

A condicionante 05 coloca: “Sobre a manilha de água pluvial proveniente do empreendimento, que deságua na área da empresa BT Construções Ltda. e tem causado desgastes no solo e acúmulo de resíduos (mais detalhes na subseção 5.10 deste Parecer Único): elaborar e protocolar um projeto (acompanhado de ART do responsável pela elaboração) de dispositivo de dissipação de energia, que sirva para mitigar o impacto causado pela água no terreno.”.

A condicionante 06 diz: “Implantar, em acordo e em conjunto com os responsáveis da empresa BT Construções Ltda., o projeto referido na condicionante 05. Apresentar relatório fotográfico (com ART do responsável) comprovando a implantação. OBS.: O local onde é lançada a água pluvial deverá ser mantido limpo, livre do acúmulo de resíduos sólidos, durante toda a vigência da licença.”

A condicionante 05 já foi cumprida pela Limpebras e, sobre a condicionante 06, foi solicitada prorrogação de prazo para cumprimento, que foi concedida. Portanto, ainda está dentro da validade e pendente de cumprimento.

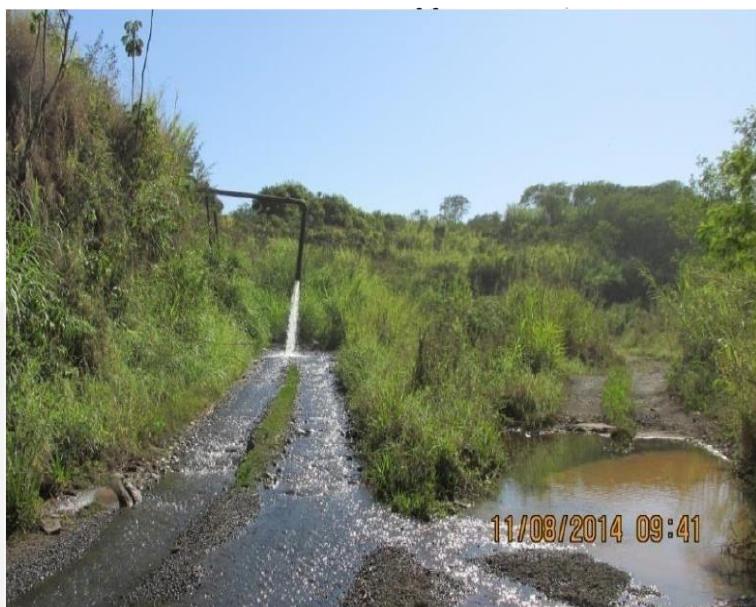
Figura 05 – Local de abastecimento dos caminhões pipa

A água que sai pela tubulação (Figura 05) e não é recolhida pelos caminhões pipa, escoa pela estrada e volta para o curso do córrego em um trecho à jusante da derivação.
