<b>PARECER ÚNICO Nº 0349737/2019 (SIAM)</b>		
<b>INDEXADO AO PROCESSO:</b> Licenciamento Ambiental	<b>PA COPAM:</b> 60/1983/014/2016	<b>SITUAÇÃO:</b> Sugestão pelo Deferimento
<b>FASE DO LICENCIAMENTO:</b> Renovação da Licença de Operação	<b>VALIDADE DA LICENÇA:</b> 08 anos	
<b>PROCESSOS VINCULADOS CONCLUÍDOS:</b>	<b>PROCESSO:</b>	<b>SITUAÇÃO:</b>
<b>Outorga (Captação Superficial)</b>	<b>009209/2012</b>	Outorga Deferida
<b>Outorga (Poço Tubular)</b>	<b>23613/2017</b>	Análise técnica concluída para deferimento
	<b>25083/2013</b>	Outorga Deferida
<b>EMPREENDEDOR:</b> S/A Usina Coruripe Açúcar e Álcool	<b>CNPJ:</b>	12.229.415/0010-01
<b>EMPREENDIMENTO:</b> S/A Usina Coruripe Açúcar e Álcool	<b>CNPJ:</b>	12.229.415/0010-01
<b>MUNICÍPIO:</b> Iturama/MG	<b>ZONA:</b>	Rural
<b>COORDENADAS GEOGRÁFICAS</b> (DATUM): SAD 69      LAT/Y: 19° 42' 34,76" S      LONG/X: 50° 20' 25,73" O		
<b>LOCALIZADO EM UNIDADE DE CONSERVAÇÃO:</b>

## 1. Introdução

## **2. Caracterização do Empreendimento**

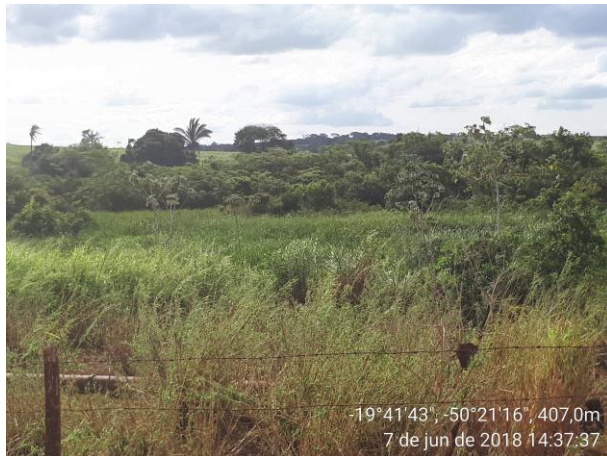
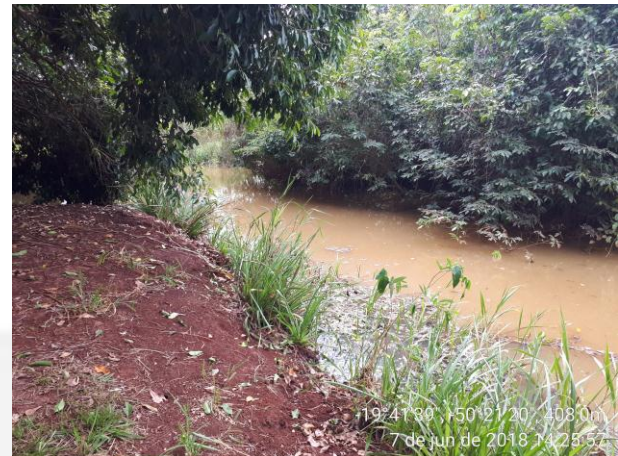
**Figura 2- APP existente na matrícula deste empreendimento / Ribeirão Cipó**

Existe uma área de preservação permanente às margens do ribeirão Cipó, que dentro dos limites do imóvel totaliza 3,9775 ha e se encontra em uma das matrículas da Usina. Encontra-se isolada, porém com presença de mato alto e poucos representantes da vegetação em um trecho. Para essa área será condicionado à execução do PTRF apresentado no protocolo R0067635/2019 de 14/05/2019, em área total de 0,12753 ha.

Apesar da proposta do empreendedor ter se dado apenas com acompanhamento de regeneração natural, sugere-se que, após 2 anos de acompanhamento, caso não haja evolução da área, possa ser ampliada a metodologia para uso de técnicas como enriquecimento. Sugere-se que a regeneração natural seja conduzida com o uso métodos complementares, como poleiros, chuva de sementes e outras.

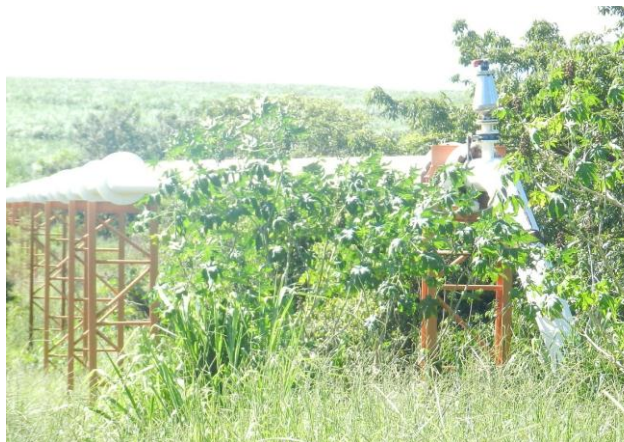
**Figura 5- Adutora que substituiu tubulação quebrada.**

Desse modo, tem-se que a substituição da adutora atendeu os quesitos da Resolução Conjunta SEMAD/IEF 1.905/2013, vez que a formalização do processo se deu a tempo e modo.

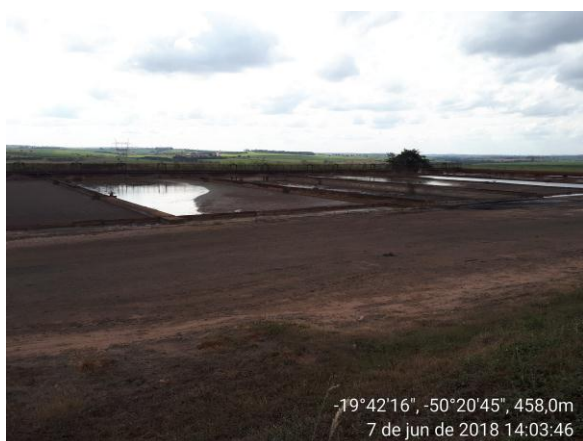
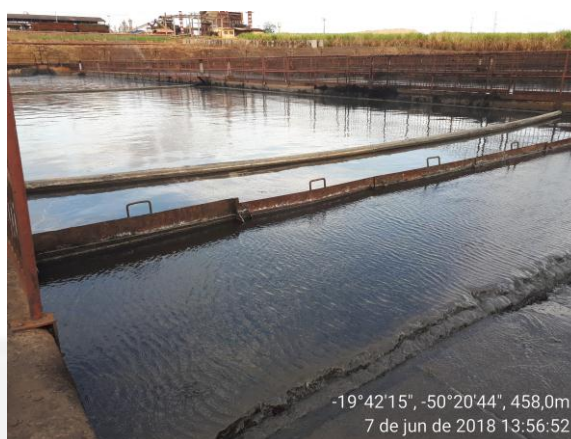
Figura 7 – Tanques de água residuária

De acordo com os estudos ambientais apresentados, as águas residuárias são oriundas dos diversos setores industriais, caracterizadas por descartes de efluente líquido provenientes dos sistemas de recirculação (circuitos fechados), resfriamentos, decantadores, sistemas de tratamento industriais, lavagens de pisos e equipamentos e do processo de geração de vapor (caldeira). É armazenada em tanque com subdivisões, com volume de armazenamento de 22.500 m<sup>3</sup>, onde sofre processo de decantação e, posteriormente, é fertirrigada junto com a vinhaça em áreas com cultivo de cana-de-açúcar, ilustrado na figura abaixo.

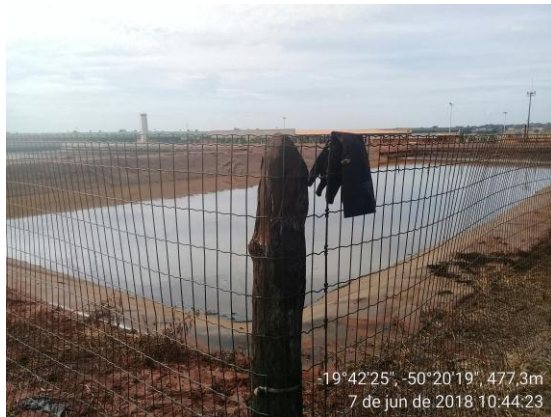
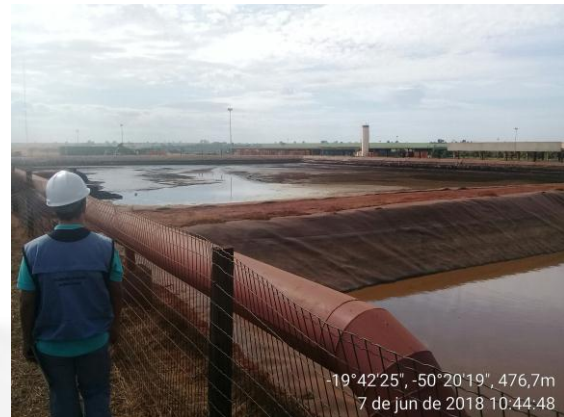
**Figura 9 – Tanque de vinhaça impermeabilizado e aplicação de vinhaça em área agrícola.**

O reservatório de vinhaça possui volume de 11.000 m<sup>3</sup> revestido com manta de impermeabilização de PEAD de 2 mm de espessura, e equipado com sistema de drenagem de fundo em espinha de peixe, para acusar possíveis rompimentos da manta.

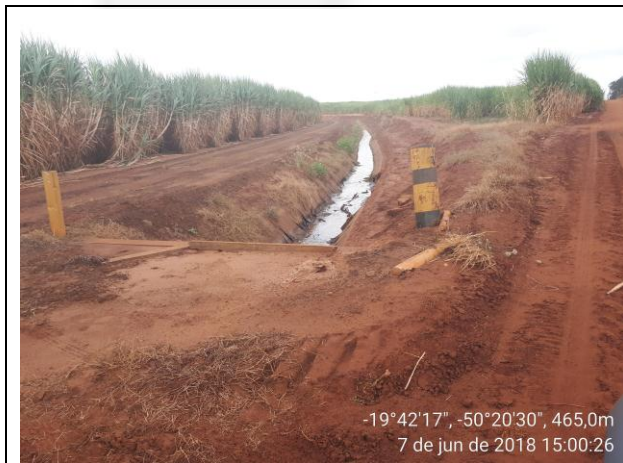
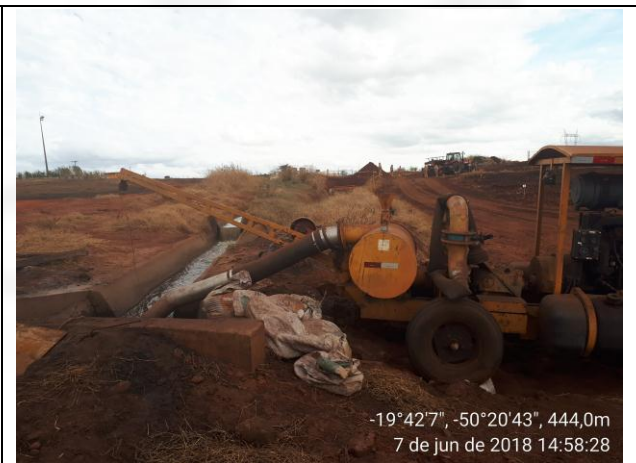
**Figura 10- Transporte da vinhaça para a lavoura.**

A vinhaça é transportada até as áreas agrícolas por meio de três sistemas, sendo: 1- Caminhões tanques que são carregados na área de carregamento de vinhaça; 2- Canais abertos de vinhaça; e 3- canalização fechada.

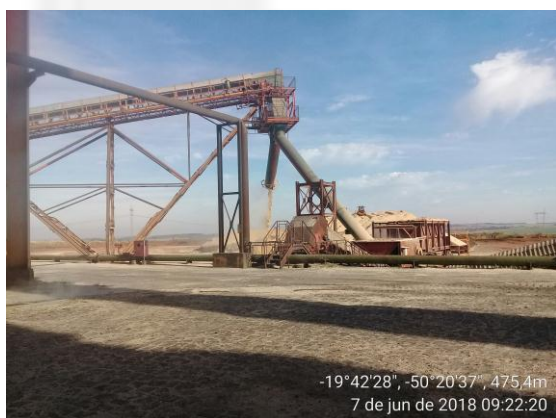
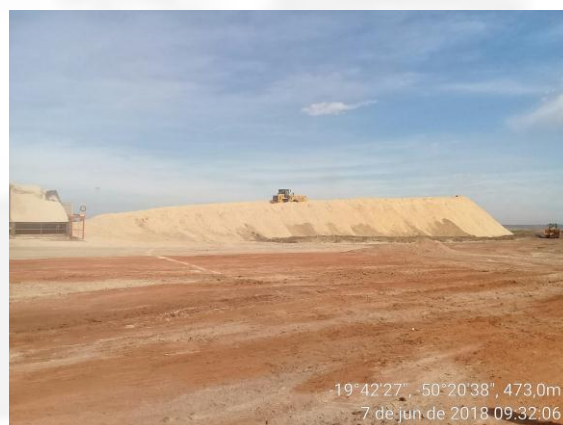
Figura 11 – Pátio de bagaço

É um resíduo fibroso resultante da extração do caldo de cana (moagem), figuras abaixo. Na usina em questão o bagaço gerado é utilizado para geração de bioeletricidade. A Unidade Industrial consome todo o bagaço na geração de eletricidade, pois possui uma rede de distribuição interligada com a da Companhia Energética do Estado de Minas (CEMIG).

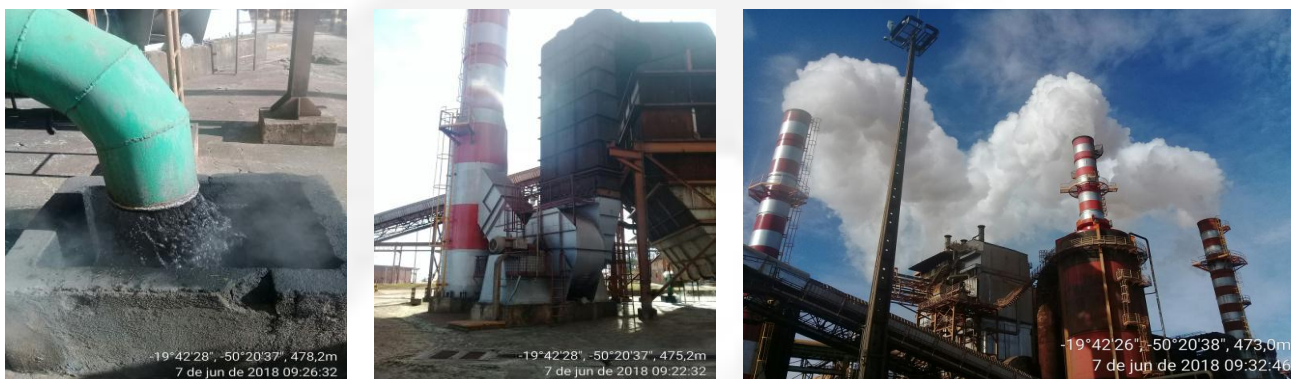
Figura 12 – Lavador de gases, ciclone e chaminés das caldeiras .

Estes resíduos são provenientes do processo de combustão do bagaço de cana-de-açúcar na caldeira, retirado durante a limpeza do equipamento e do lavador de gases, composto, basicamente, por cinzas e bagacilho. De acordo com as informações prestadas pela consultoria ambiental, a geração de cinzas possui uma estimativa da ordem de 103.406,36 toneladas por safra. Este material (Classe II - B) é retirado e utilizado na área agrícola como condicionador de solo, principalmente nas áreas de reforma de canavial.

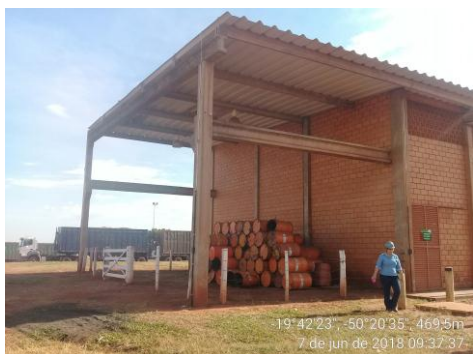
**Figura 13- Local de armazenamento temporário de resíduos.**

A unidade industrial dispõe de uma área destinada ao armazenamento temporário destes resíduos, dotado de piso impermeabilizado e cobertura, equipado com canaletas perimetrais.

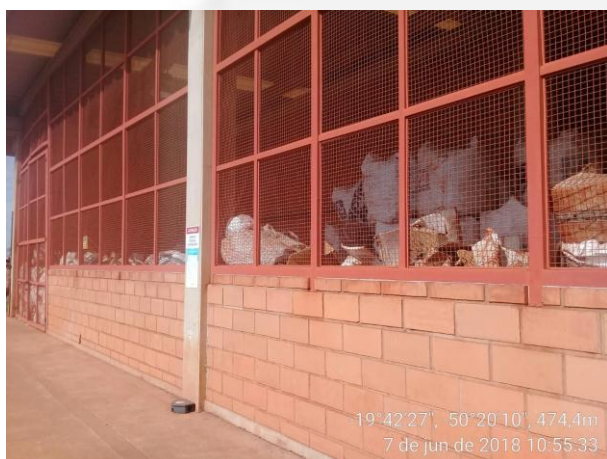
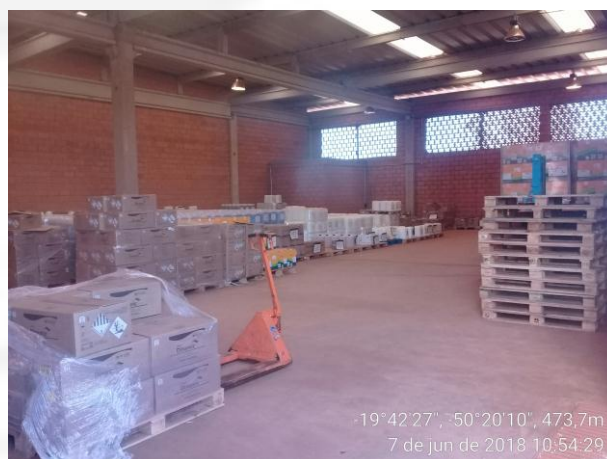
**Figura 17- Local de armazenamento de agrotóxicos**

Os agrotóxicos utilizados na área agrícola da Usina são armazenados adequadamente em galpão construído para o seu armazenamento. As embalagens vazias de agrotóxicos utilizados no cultivo e tratos culturais da cana-de-açúcar são destinadas para centrais de recebimento especializadas e licenciadas para o transporte e destino do resíduo.

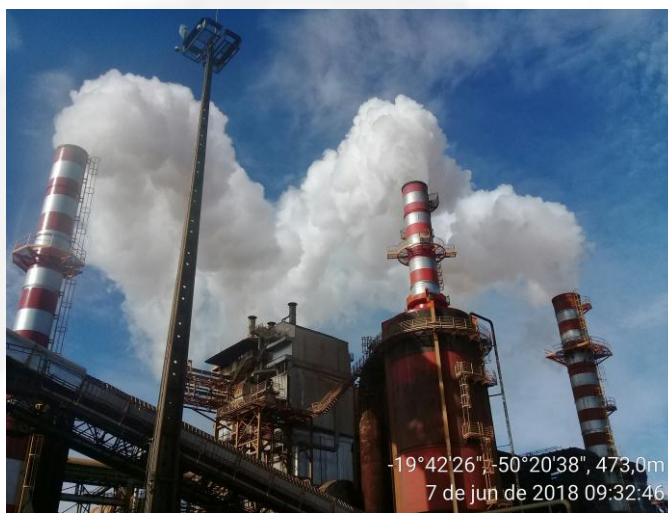
**Figura 18- Caldeira utilizada na queima do bagaço de cana-de-açúcar.**

Possui ainda outra caldeira devidamente licenciada no processo 00106/2002/003/2016. O efluente atmosférico gerado na caldeira é submetido a um sistema hidro Venturi de lavador de gases instalado antes da chaminé da caldeira, que tem por finalidade adequar às emissões quanto aos parâmetros estabelecidos na legislação ambiental.
