GOVERNO DO ESTADO DE MINAS GERAIS
Superintendência Regional de Regularização Ambiental do
Jequitinhonha
PARECER ÚNICO

PARECER ÚNICO N° 0320184/2015 (SIAM)

INDEXADO AO PROCESSO: Licenciamento Ambiental	PA COPAM: 00314/1990/010/2014	SITUAÇÃO: Sugestão pelo Deferimento
FASE DO LICENCIAMENTO:	Revalidação da Licença de Operação	VALIDADE DA LICENÇA: 08 anos

EMPREENDEDOR: CBL – Companhia Brasileira de Lítio	CNPJ: 21.624.671/0003-65
EMPREENDIMENTO: Companhia Brasileira de Lítio	CNPJ: 21.624.671/0003-65
MUNICÍPIO(S): Araçuaí e Itinga - MG	ZONA: Rural

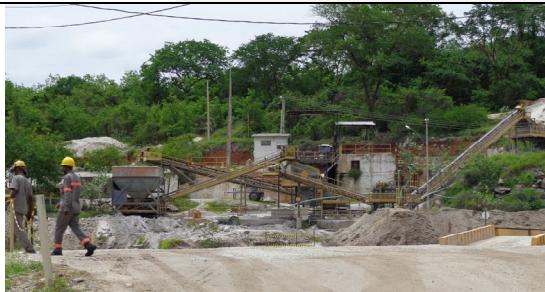
Foto 01: Unidade de Beneficiamento

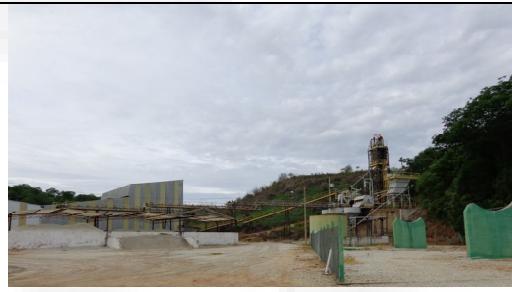
Foto 02: Unidade de Beneficiamento paralisada.

Foi implantada uma unidade para aproveitamento da fração fina do minério (<0,8 mm) decantada em bacias de decantação, compõe uma Unidade Complementar de Beneficiamento – LEF (Lítio e Feldspato) para produção de derivados de porcelanato. A produção inicial era de 1.500t/m com ampliação prevista para 3.000t/m, mas devido a problemas de dimensionamento, tecnologia, custos de produção, investimentos e limitação de vendas, decidiu-se por ampliar para 1.750t/m. Para isto foram utilizadas áreas e alguns equipamentos já existentes, acrescentou-se sistema de moagem, novo sistema de filtro de mangas e enclausuramento dos separadores magnéticos para aumentar eficiência de captação do pó na unidade, criou-se uma área coberta com pequena ponte rolante para auxiliar a empilhadeira no carregamento e ampliou-se o galpão de estocagem. Atualmente a unidade encontra-se paralisada por inviabilidade econômica de produção, sendo o material depositado em pilhas de rejeito. Foi informado que é feita manutenção da unidade paralisada.

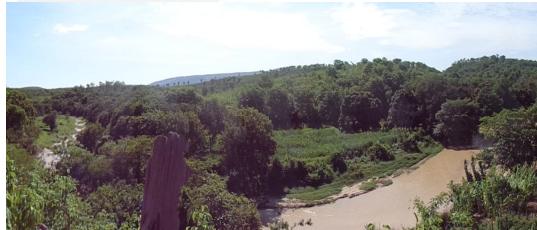
Foto 03: Margens Ribeirão Piauí na comunidade fazenda Velha.

Durante a vistoria foram visitadas áreas da revegetação na comunidade Fazenda Velha e Barreiro, sendo constatada a conservação das matas ciliares e o desenvolvimento de árvores. Foi possível perceber uma boa convivência entre moradores ribeirinhos e funcionários da CBL tendo os moradores a iniciativa de convidar para ver o desenvolvimento das plantas originárias da doação de mudas da CBL.

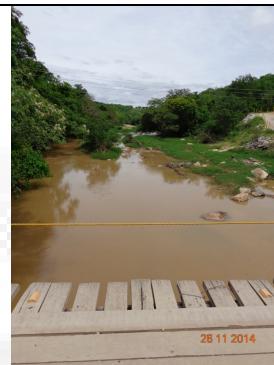
Foto 04: APP na área do empreendimento.

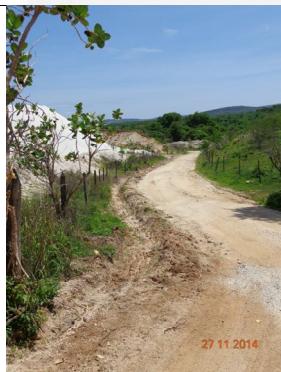
Foto 05: Drenagem na base das pilhas.

Medidas Mitigadoras: Para os rejeitos rochosos é realizado o reaproveitamento do material, manutenção de sistema integrado de drenagens naturais e escavadas, compactação das pilhas, construção de diques de contenção e filtragem de finos sólidos carreáveis, valetas periféricas que evitam que as águas superficiais comprometam a estabilidade das pilhas, revegetação das pilhas inativadas. É realizado contra empilhamento para as pilhas de rejeito permitindo maior estabilidade dos taludes evitando voçorocas.

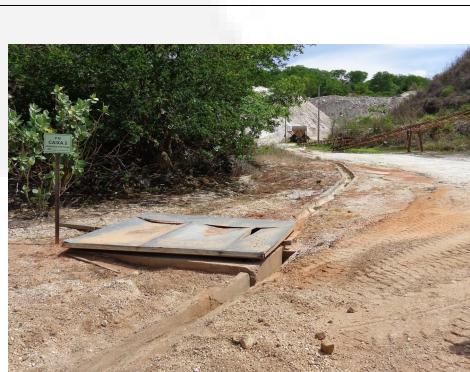
Foto 6: Drenagem das pilhas

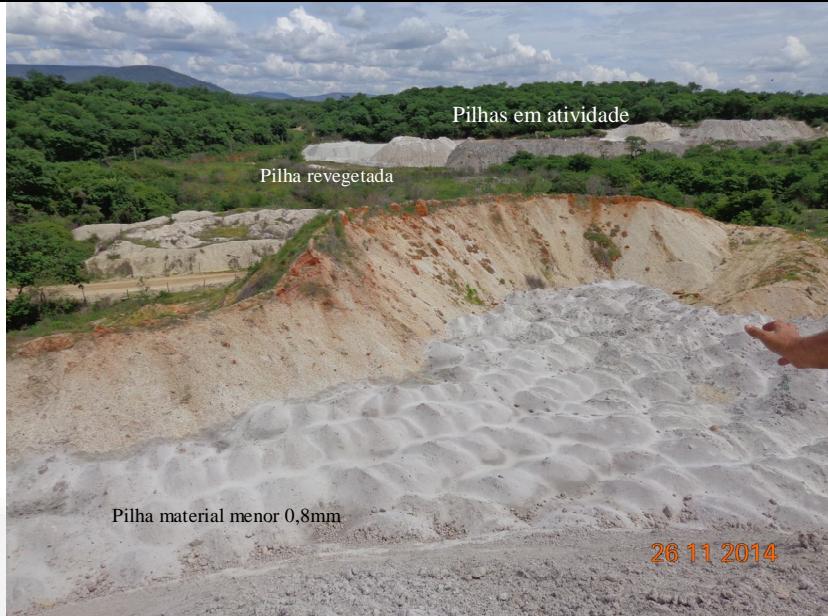
Foto 7: Pilhas de rejeito e estéril, revegetada, em atividade, material menor que 0,8mm no interior de antigas pilhas de rejeito e estéril.

Quando da vistoria, a empresa contava com um total de 11 (onze) pilhas de rejeito/estéril, sendo 7 (sete) pilhas paralisadas e 4 (quatro) em operação. Das pilhas que se encontram paralisadas, 5 (cinco) já foram estabilizadas e revegetadas. Boa parte do material

depositado nas pilhas é vendida para prefeituras e obras civis para cascalhamento de estradas e asfaltamento. O material particulado mais fino é depositado no interior das pilhas de rejeito de material de maior granulométrica que foi vendido e possuem taludes estabilizados, impedindo o carreamento do material. As pilhas de estéril/rejeito possuem rede de drenagem e filtro de particulados. Após passagem pelo sistema de filtros, a água precipitada é devolvida para o Ribeirão Piauí.

A empresa realiza a reabilitação das áreas impactadas de forma progressiva a medida em que são finalizadas as atividades. Já foram revegetados 5ha de pilhas de estéril e rejeito.
