PARECER ÚNICO Nº 107248875 (SEI)

| INDEXADO AO PROCESSO: Licenciamento Ambiental | PA SLA: 760/2024 PROCESSO SEI: 2090.01.0001608/2025-05 | SITUAÇÃO: Sugestão pelo Deferimento |

| EMPREENDEDOR: CETRIC MINAS S.A. | CNPJ: 19.076.404/0002-78 | | |
| EMPREENDIMENTO: CETRIC - CTR Uberlândia | CNPJ: 19.076.404/0002-78 | | |

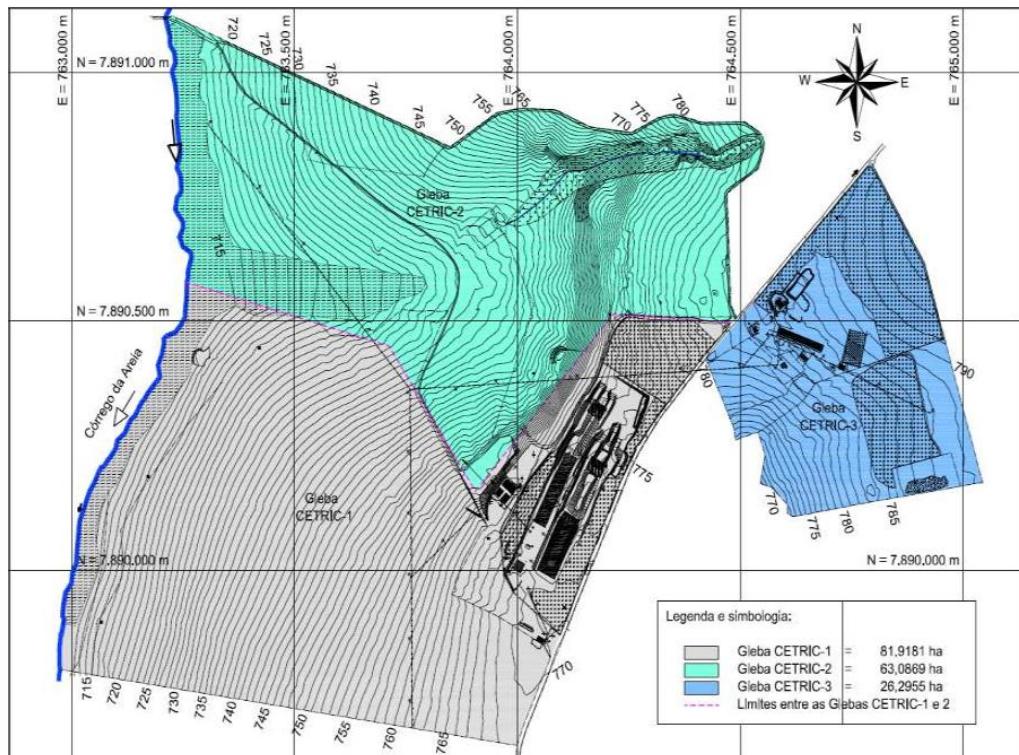
Figura 01: Limites das glebas da CETRIC - CTR Uberlândia

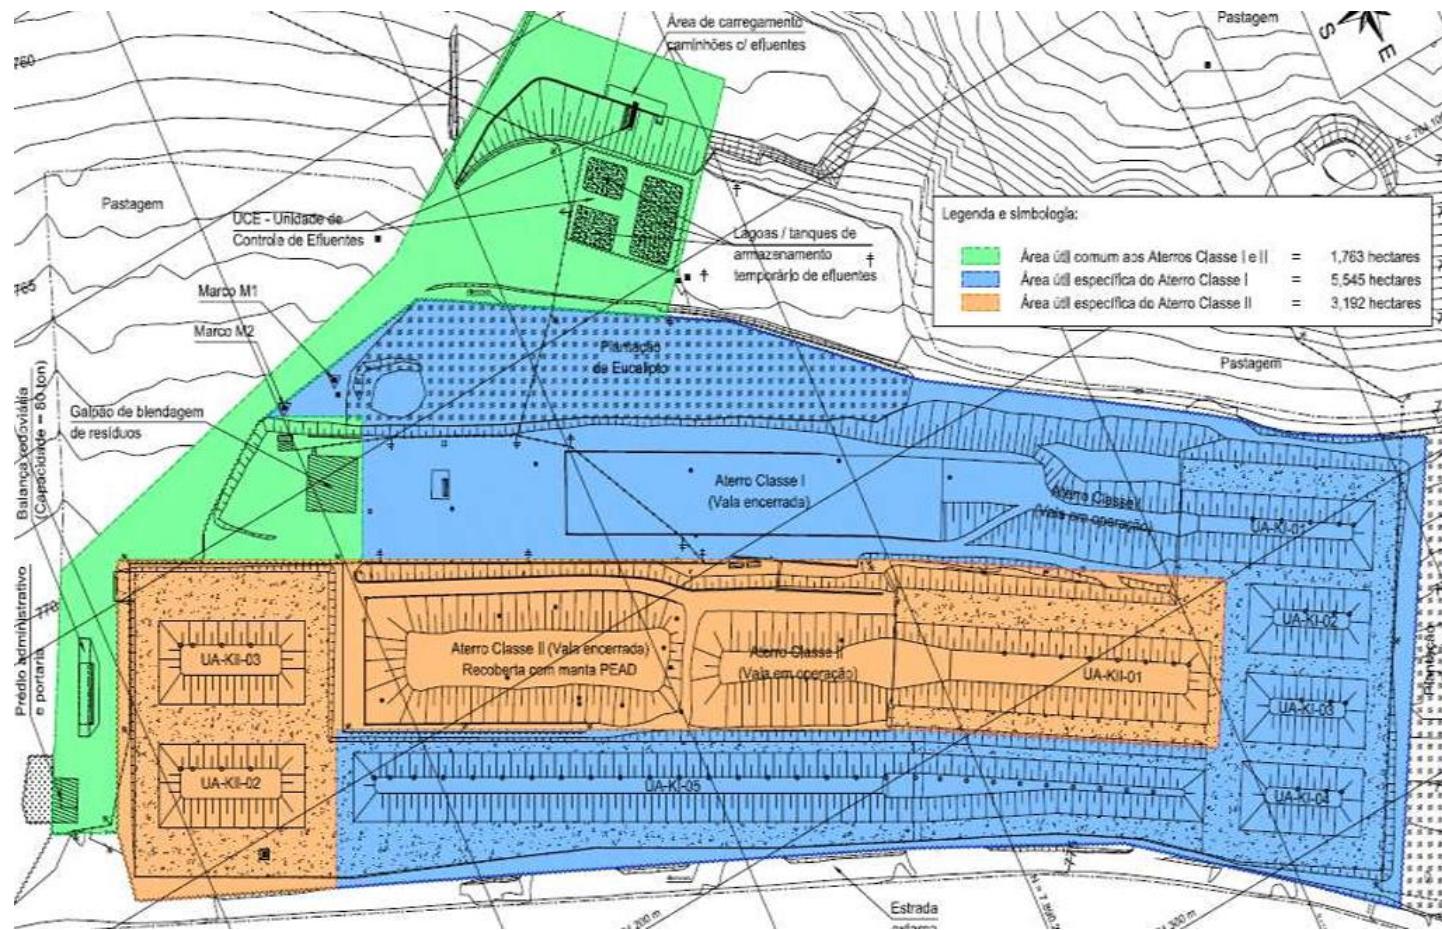
Figura 02: Áreas úteis da unidade de aterragem (Cetric - CTR Uberlândia)

Conforme o EIA, a área útil comum aos 2 aterros totaliza 1,763 ha, a área útil exclusiva do aterro classe II será de 3,192 ha e a área útil exclusiva do aterro classe I será de 5,545 ha.

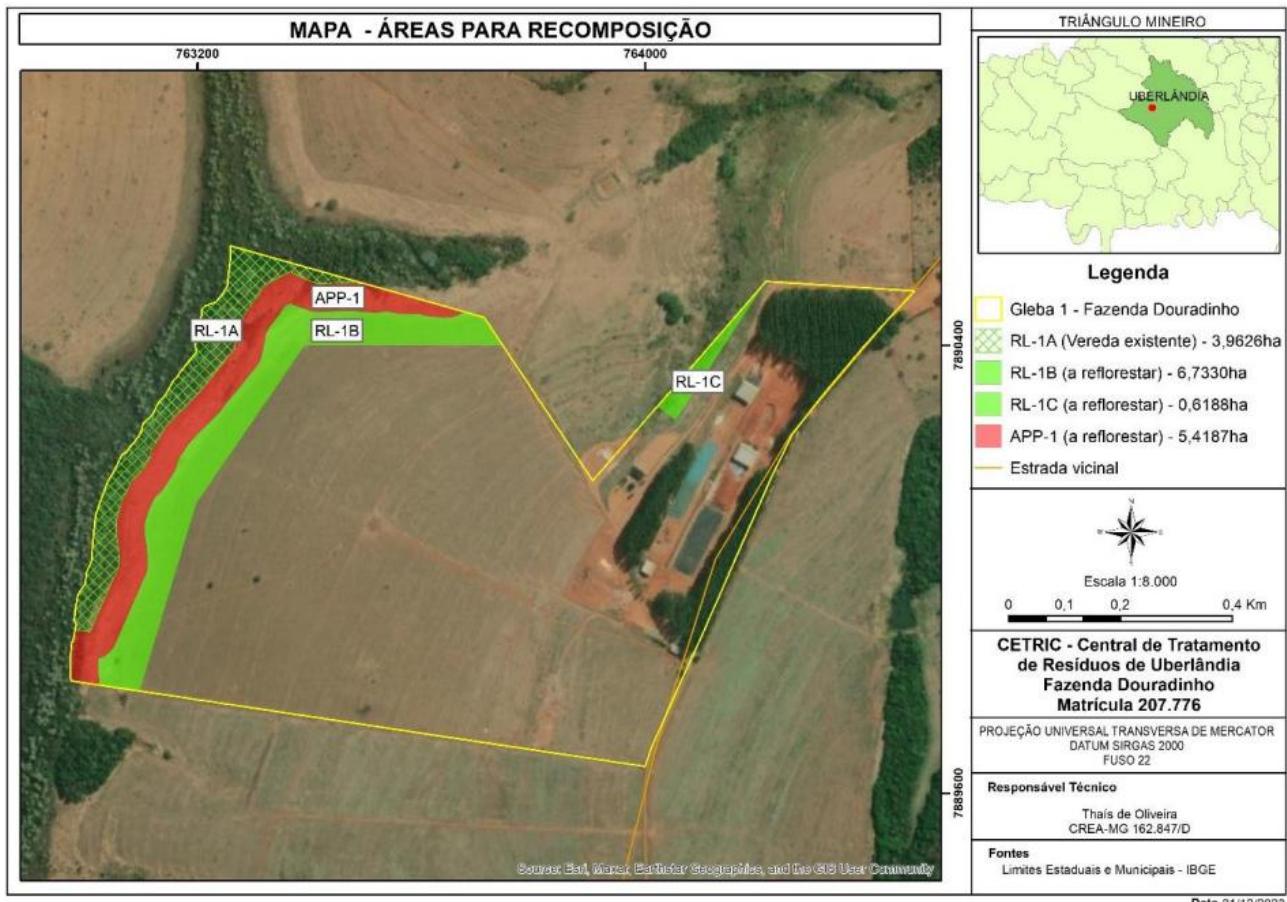
Figura 03: Áreas a serem recuperadas (RL-1B - 6,7330 ha, RL-1C - 0,6187 ha e APP-1 - 5,4187 ha)
Fonte: PTRF, 2024

Na GLEBA CETRIC-1, na área de **12,1517 ha (RL-1B e APP-1)**, serão plantadas **13.500 mudas** (1.111 mudas/ha), e, na área de **0,6187 ha (RL-1C)**, será feito o enriquecimento com **248 mudas** (400 mudas/ha), totalizando **12,7704 ha e 13.748 mudas**.

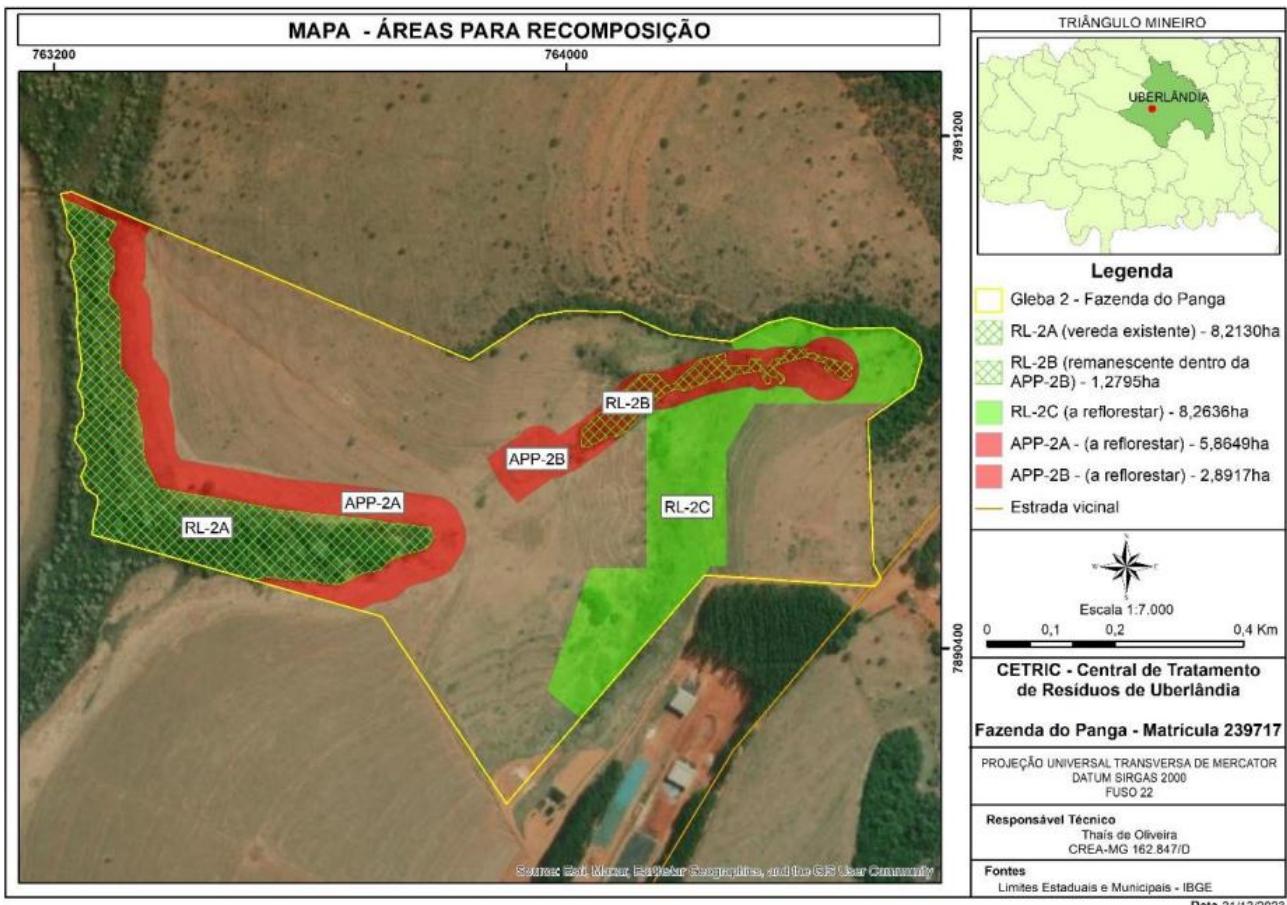
Figura 04: Áreas a serem recuperadas (RL-2C - 8,2636 ha, APP-2A - 5,8649 ha e APP-2B - 2,8917 ha)
Fonte: PTRF, 2024

Na GLEBA CETRIC-2, na área de **5,8649 ha (APP-2A)**, serão plantadas **6.516 mudas** (1.111 mudas/ha), e, na área de **11,1553 ha (RL-2C e APP-2B)**, será feito o enriquecimento com **4.462 mudas** (400 mudas/ha), totalizando **17,0202 ha e 10.978 mudas**.

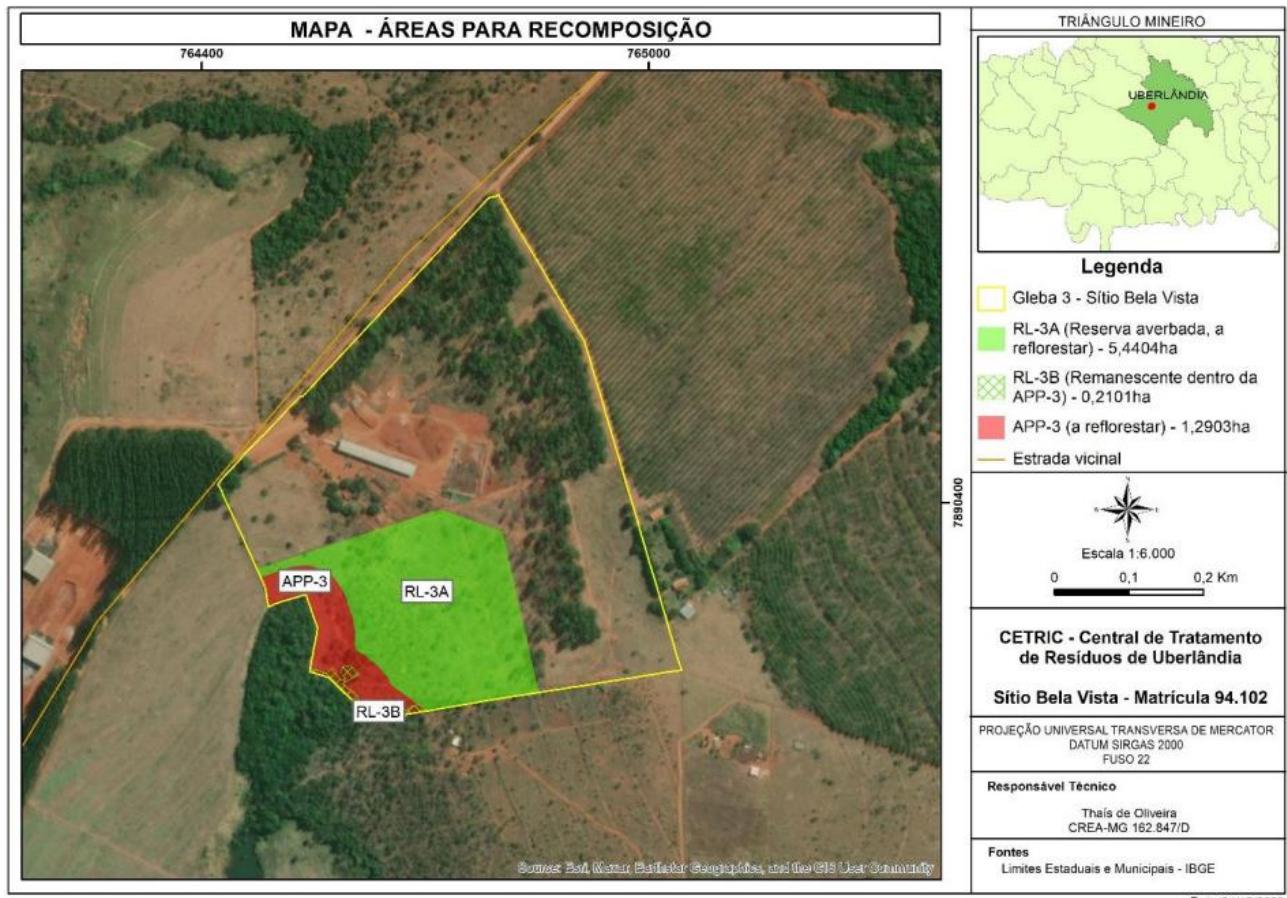
Figura 05: Áreas a serem recuperadas (RL-3A - 5,4404 ha e APP-3 - 1,2903 ha)

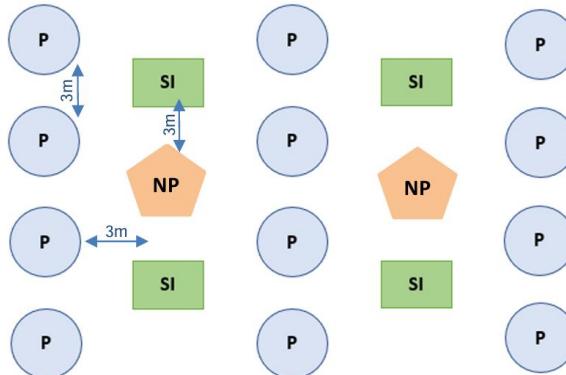
Nas áreas de recomposição total, será utilizado o esquema de plantio em quincôncio, no qual cada muda de espécie secundária (SI) se posicionará no centro de um quadrado composto por 4 mudas pioneiras (P), observando-se o espaçamento de 3 m x 3 m (Figura 06).

Figura 06: Esquema de plantio de recomposição total

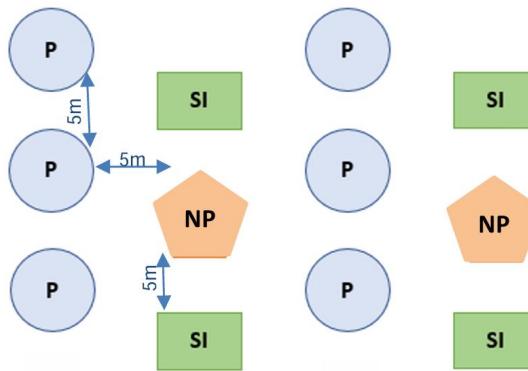
Nas áreas onde será realizado o plantio de enriquecimento, será adotado o esquema demonstrado pela Figura 07.

Figura 07: Esquema de plantio proposto para enriquecimento

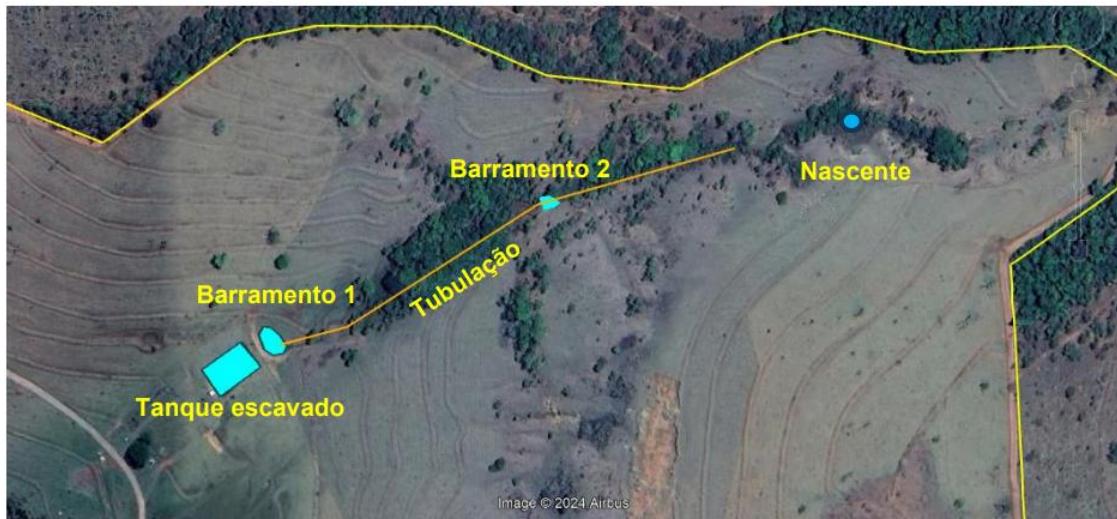
As intervenções se referem a 2 pequenos barramentos e 1 tanque escavado, além da tubulação para captação na nascente do referido curso hídrico (Figura 09), tendo sido efetuadas sem supressão de vegetação nativa (conforme informado, ocorreu apenas a limpeza da área, com retirada de arbustos e cipós).

Figura 09: Intervenções sem supressão no córrego intermitente da Fazenda do Panga
Fonte: PIA, 2024 (documento SEI nº 99849859)

Entretanto, foi considerado que o “tanque escavado” não se enquadraria nestes casos, não sendo possível de regularização. Deste modo, um Projeto de Recuperação de Áreas Degradadas (PRAD) foi apresentado para recuperação da área e tratado em subseção específica deste PU.

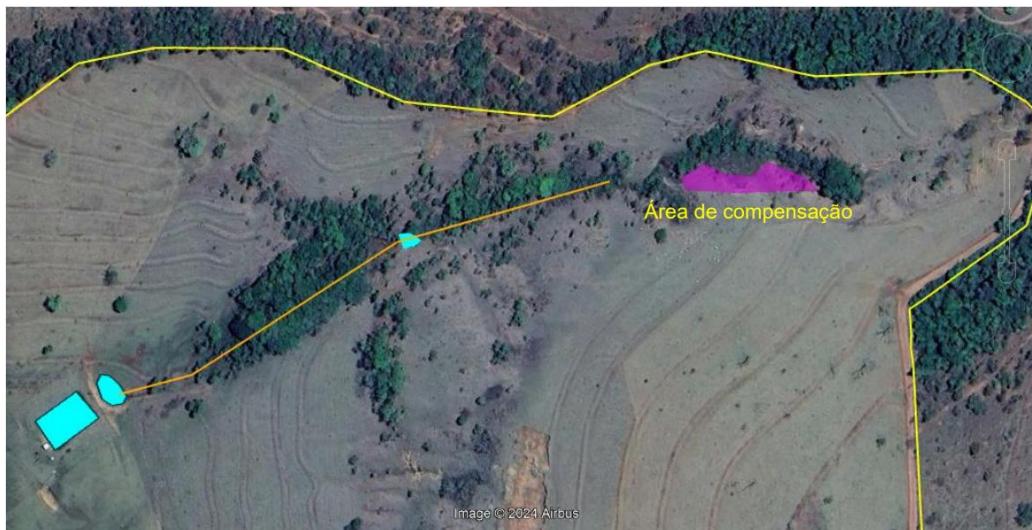
2B (Figura 10), com **plantio de 111 mudas nativas** onde já existem matrizes, que irão beneficiar a regeneração natural.

Figura 10: Área proposta para compensação pelas intervenções em APP (“barramento 2” e “tanque escavado”) Fonte: Proposta de Compensação Ambiental, 2024 (documento SEI nº 99849867)

Foi proposto plantio convencional, com espaçamento 3 m x 3 m, e sugeridas as mudas de espécies nativas da região (Tabela 1 de ambas as Propostas de Compensação Ambiental). Também foram detalhadas as ações de implantação e manutenção dessas mudas.

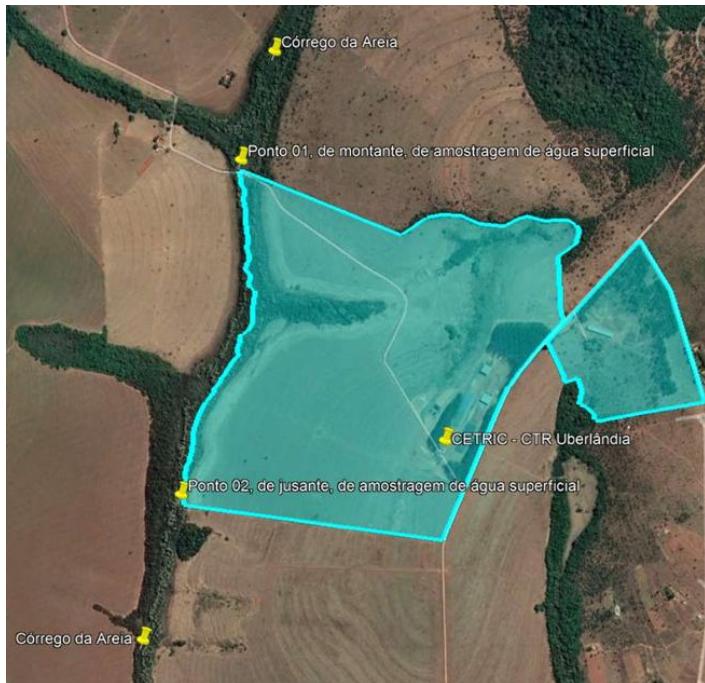
No Anexo 21 do EIA foram incluídas análises das águas do Córrego da Areia, feitas pela empresa Bioética Ambiental, em amostras coletadas a montante e a jusante do empreendimento (vide localizações na Figura 12) no dia 24/08/2023. Os resultados foram comparados aos limites impostos pela DN COPAM/CERH nº 08/2022 para águas doces classe 2.

Figura 12: Planta de localização dos pontos de amostragem no Córrego da Areia
Fonte: EIA, 2024

A montante, apenas o parâmetro oxigênio dissolvido (OD) - 4,5 mg/L - encontrava-se abaixo do valor mínimo estipulado pela DN (≥ 5 mg/L).

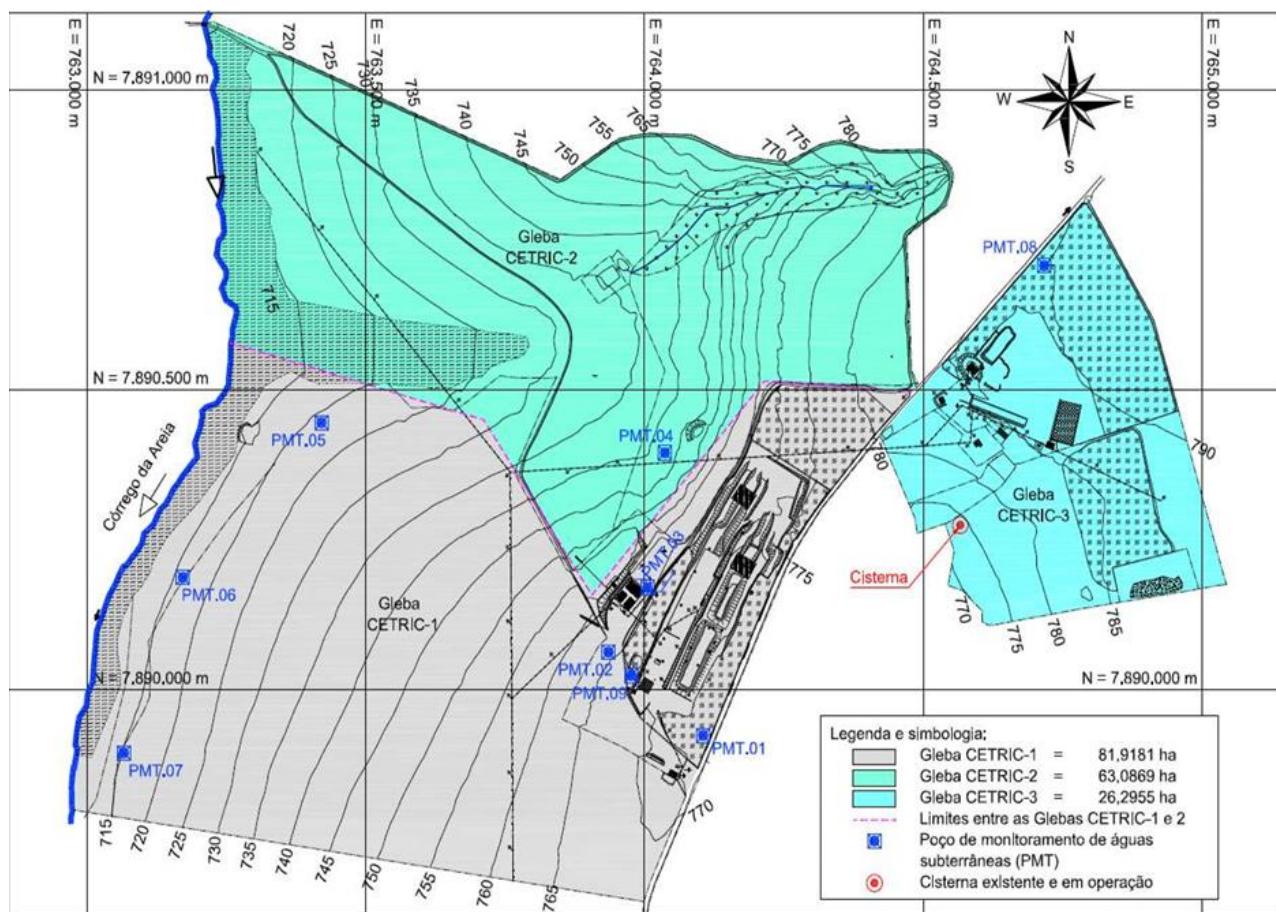
Espalhados pelo terreno da empresa, existem 9 poços de monitoramento de águas subterrâneas (PMTs): 1 (PMT-08) na área da GLEBA CETRIC-3 (montante da compostagem e da unidade de aterragem) e 8 nas GLEBAS CETRIC-1 e 2 - 1 destes a jusante da compostagem e a montante dos aterros (PMT-01) e 7 a jusante dos aterros (PMTs 02, 03, 04, 05, 06, 07 e 09) - além da cisterna localizada na GLEBA CETRIC-3 (vide localizações na Figura 13).

Figura 13: Planta de localização dos poços (PMTs) e da cisterna existentes na CETRIC (CTR-Uberlândia)
Fonte: EIA, 2024

No Anexo 22 do EIA, foram incluídas análises feitas pela empresa Biótica Ambiental, em amostras de água subterrânea coletadas em 5 dos 9 poços de monitoramento (PMT-04, PMT-05, PMT-06, PMT-07 e PMT-09), bem como na cisterna. As coletas foram realizadas no dia 24/08/2023 e os demais poços encontravam-se secos.

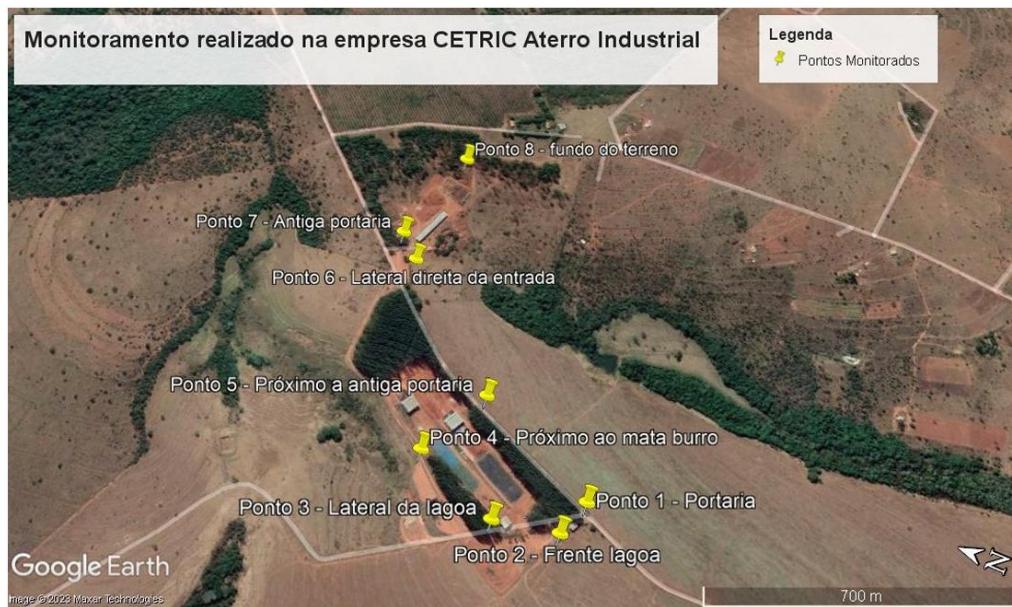
Figura 14: Pontos de monitoramento de nível de pressão sonora na CETRIC - CTR Uberlândia
Fonte: EIA, 2024 (Anexo 24)

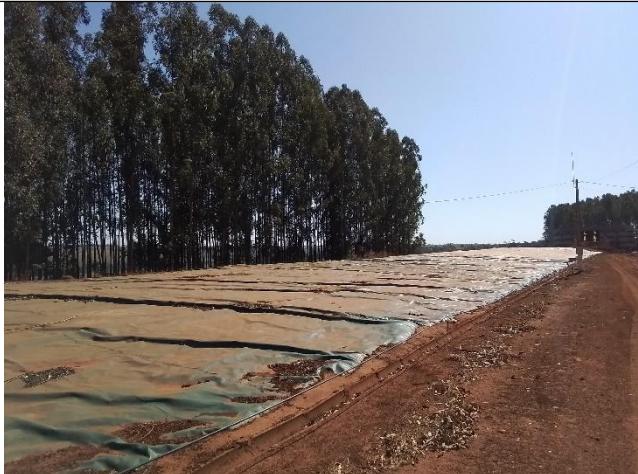
Foto 01: Aterro classe I (célula encerrada)

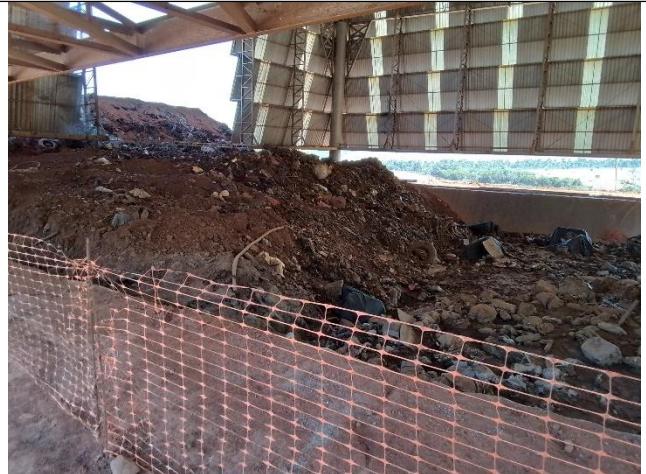
Foto 02: Aterro classe I (célula em operação)

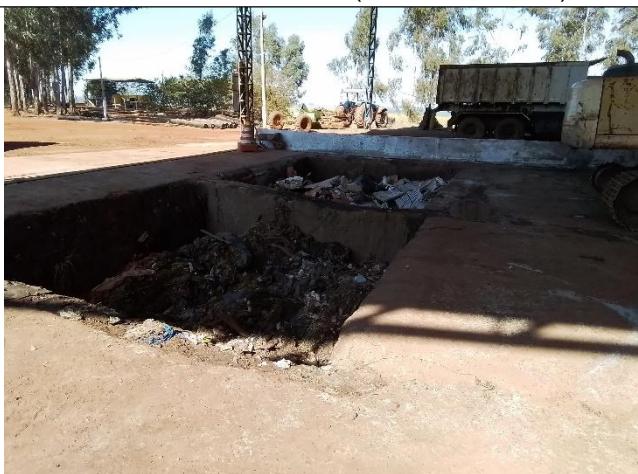
Foto 03: Fossos para blendagem de resíduos

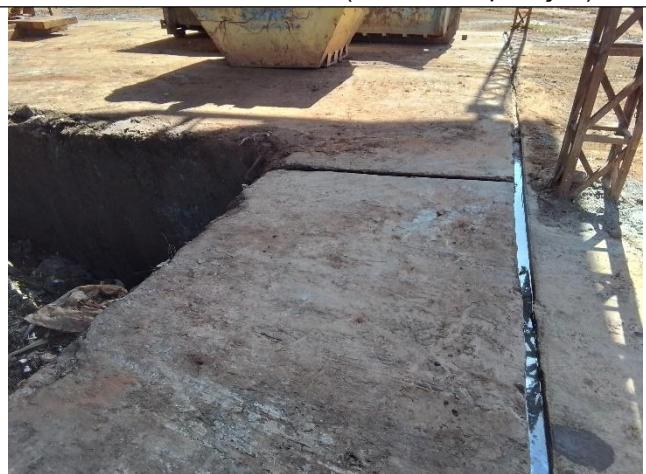
Foto 04: Canaletas para captação de efluentes
(galpão de blendagem de resíduos)

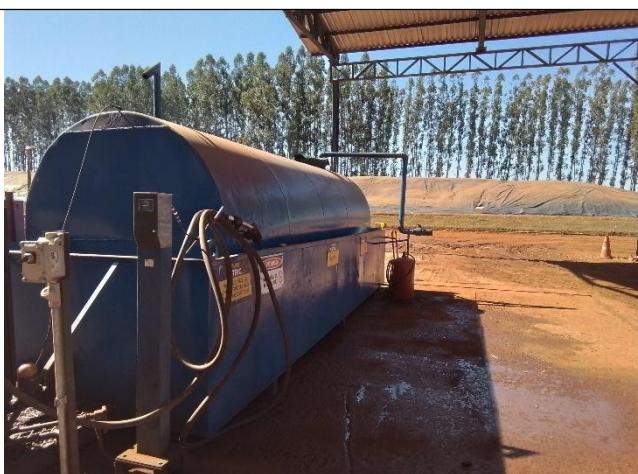
Foto 05: Área de abastecimento

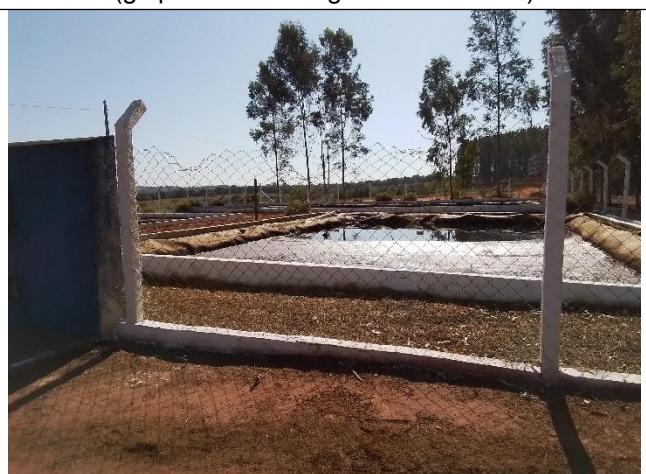
Foto 06: UCE

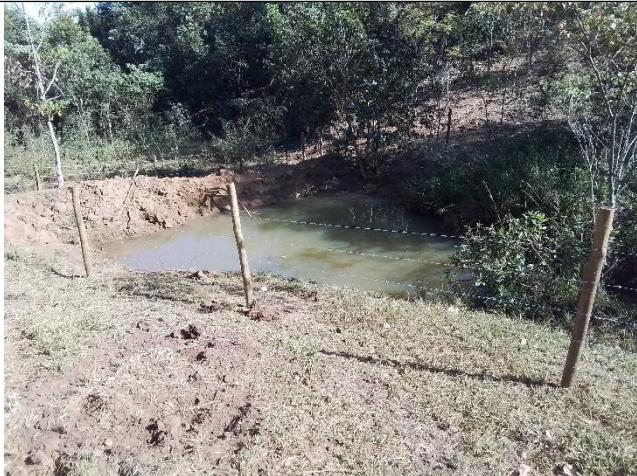
Foto 07: Barramento 2

Da mesma forma, a APP do córrego intermitente (APP-2B) não estava cercada, tendo sido observados indícios do acesso de bovinos ao local. O primeiro barramento (nomeado no Projeto de Intervenção Ambiental como “barramento 2”) encontrava-se cercado por cerca de arame farpado (a substituição por cerca de arame liso foi solicitada na ocasião).

No 2º relatório de informações complementares (identificador SLA: 300210), foi apresentado relatório técnico-fotográfico substituição da cerca de arame farpado em volta do barramento e cercamento das áreas de RL e APPs, de modo a impedir o acesso dos bovinos.

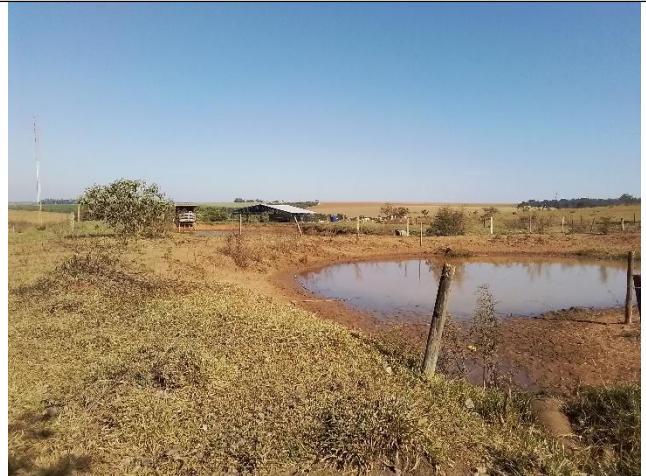
Foto 08: Barramento 1 seguido do tanque escavado

Entretanto, foi considerado que o tanque escavado não se enquadraria nestes casos, não sendo passível de regularização. Assim, um Projeto de Recuperação de Áreas Degradadas (PRAD) foi apresentado para recuperação da área e tratado em subseção específica deste PU.

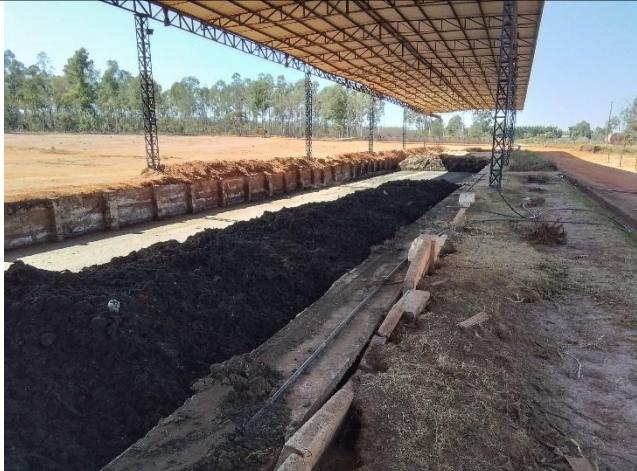
Foto 09: Galpão de compostagem

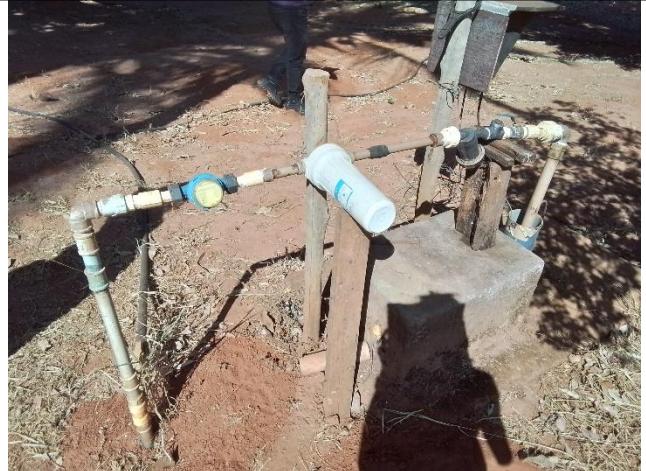
Foto 10: Cisterna
