Parecer nº 30/SEMAD/SUPRAM CENTRAL-DRRA/2023

Parecer Único de Licenciamento nº 2167/2022

**EMPREENDIMENTO:** Ipiranga  
Produtos de Petróleo S.A.

**MUNICÍPIO:** São Brás do  
Suaçu/MG

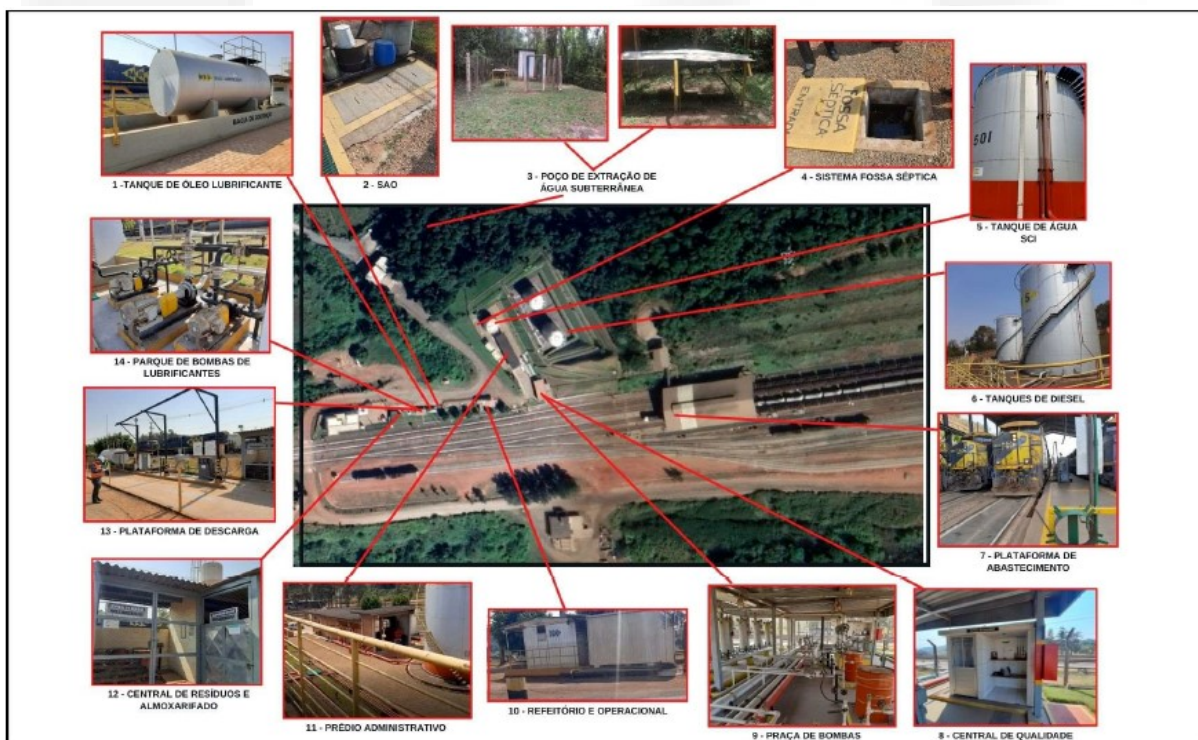
A unidade operacional da Ipiranga Produtos de Petróleo é composta por sistema de abastecimento aéreo de combustíveis (SAAC), com capacidade total de armazenamento de 2.980 m<sup>3</sup> para óleo diesel, sendo constituído por 02 (dois)

tanques verticais aéreos com capacidade de armazenamento de 1.490 m<sup>3</sup> cada, como pode ser observado na figura 02.

**Figura 02:** Instalações da unidade operacional Ipiranga Produtos de Petróleo – São Brás do Suauí. Fonte: RCA

Segundo informado nos estudos ambientais, o principal meio de recebimento do óleo diesel é pelo modal ferroviário, podendo eventualmente ser suprido por caminhões tanque. O óleo diesel é então descarregado para um tanque pulmão com capacidade de 15m<sup>3</sup>, em seguida, o produto é bombeado para uma central de filtragem e, posteriormente, para os dois tanques verticais aéreos.

Os tanques verticais operam em regime alternado (estoque/abastecimento), de modo que o combustível estocado é direcionado para uma plataforma de abastecimento, passando por um segundo processo de filtragem e segue para as duas plataformas de abastecimento onde estão instalados os bicos de abastecimento e medidores de vazão ao longo das plataformas.

As plataformas de abastecimento possuem bandejas de coleta de gotejamento e são cobertas. Assim, se houver algum vazamento, este efluente é encaminhado para caixa separadora de água e óleo (CSAO).

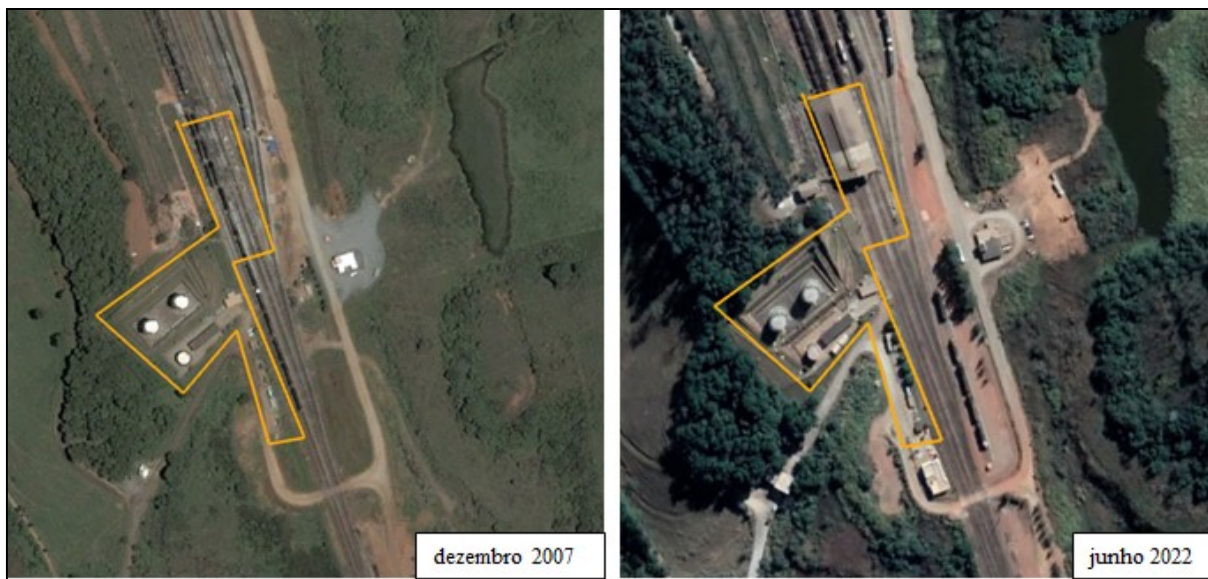
Earth (Figura 03), não foi verificado alterações na paisagem que comprovem intervenção ambiental passível de regularização corretiva.

**Figura 03:** Histórico de imagens da ADA delimitada no SLA 2167/2022 (em laranja).
