## 1. Resumo

O empreendimento Geraldo Magela da Silva e Outros – Granja Vital atua no ramo agrossilvipastoril no município de Cláudio, na coordenada geográfica de referência latitude de 20°19'15,36"S e longitude de 44°51'29,99"W, Datum Sirgas 2000.

#### Relatório Fotográfico do empreendimento Geraldo Magela da Silva e Outros – Granja Vital – referente ao documento apresentado no processo SEI nº. 1370.01.0051292/2020-64 - protocolo nº 21814386.

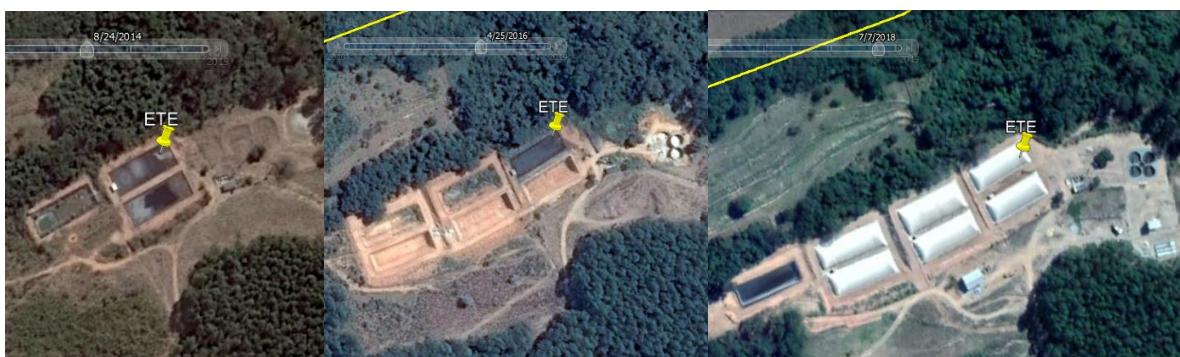
**Figura 1.** Imagens históricas de satélite disponível no Google Earth com verificação da implantação da ETE atual.

Em consulta as imagens históricas disponíveis no Google Earth (Figura 1) é possível perceber na imagem de 24/08/2014 que o empreendimento não possuía biodigestores nem os 04 tanques de agitação e que existiam 03 lagoas, na imagem de 25/04/2016 que houve abertura de mais 03 “lagoas / tanque” e que estava sendo implantado os tanques de agitação e na imagem de 07/07/2018 que os biodigestores estavam instalados, bem como a lagoa de estabilização e os 04 tanques de agitação.

Cabe destacar que não existe imagem disponível para os anos de 2015 e 2017, mas a imagem de 25/04/2016, que é anterior a aprovação do cronograma de desativação em 10/10/2016, evidencia que nessa data o atual sistema de tratamento já estava sendo implantado.

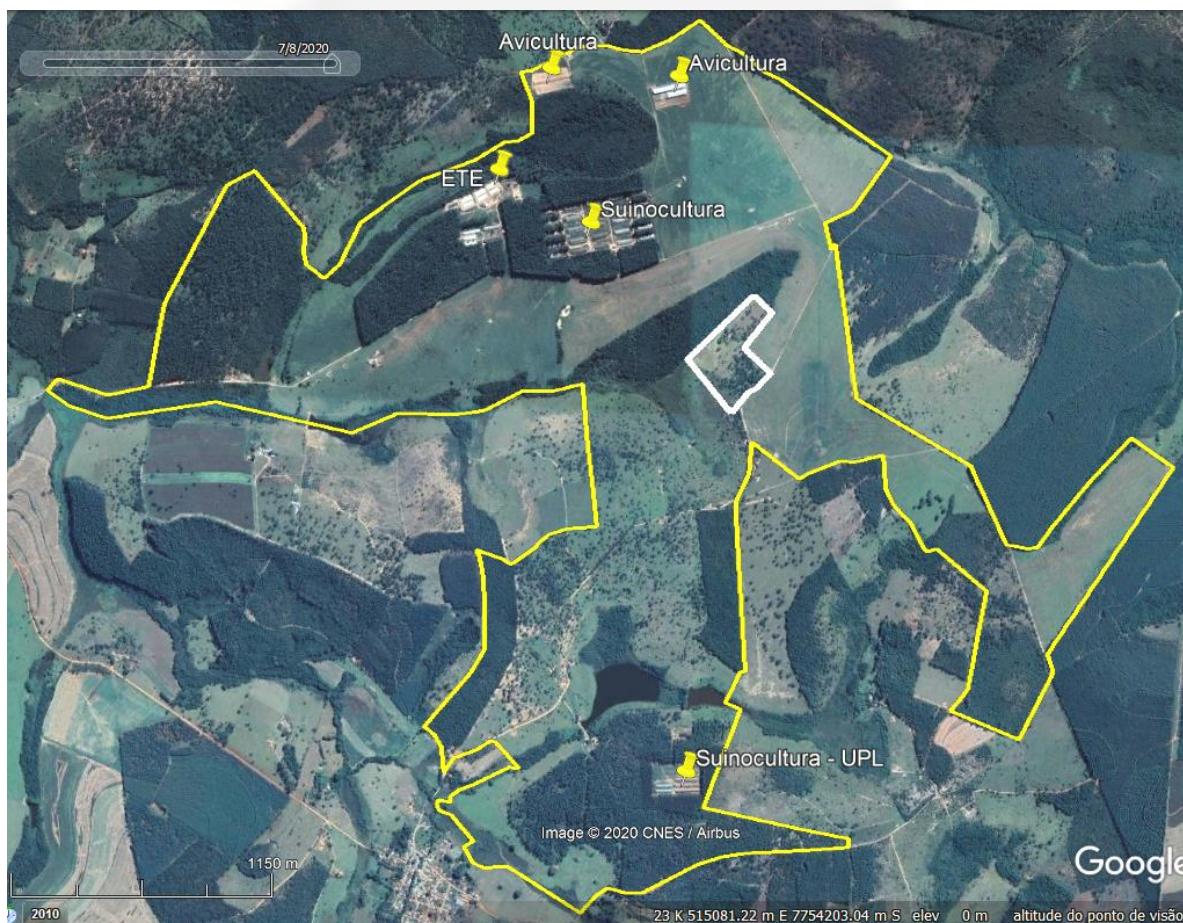
Figura 3. Print parcial da planta topográfica do empreendimento.

A figura 3 mostra print parcial da planta topográfica do empreendimento rural Granja Vital acostada no processo. E, a figura 4 limite em imagem de satélite - Google Earth.

RL total = 98,95 hectares
	Estrada de Terra
	Área de Preservação Permanente (APP)
	Área de reserva legal averbada
	Área antropico consolidado
	Sistema agrossilvipastoril eucalipto e pastagem
	Curso natural de água

O levantamento topográfico acostado no processo (resposta ao Ofício SEMAD/SUPRAM SUL - DRRA nº. 100/2020) identifica a localização de todas as benfeitorias/unidades produtivas e sistemas de tratamento do empreendimento.

A área total (limite) de todos os CAR supracitados é de 674,4205, sendo que a área mapeada é de 670,9485 ha (figura 3 e 4 do item 2.2 deste parecer). A área total da RL demarcada no CAR é de RL 47,5981 ha, sendo que a área mapeada de RL foi de 98,95 ha e a área averbada junto às matrículas dos imóveis rurais é de 129,8564 ha (AV-07-10.753 – 14,1444 ha; AV-03-10.062 – 1,2380 ha; AV-7-7.724 – 9,3000 ha; AV-1-21.702 – 28,1740 ha e AV-1-21.701 – 77,0000 ha).

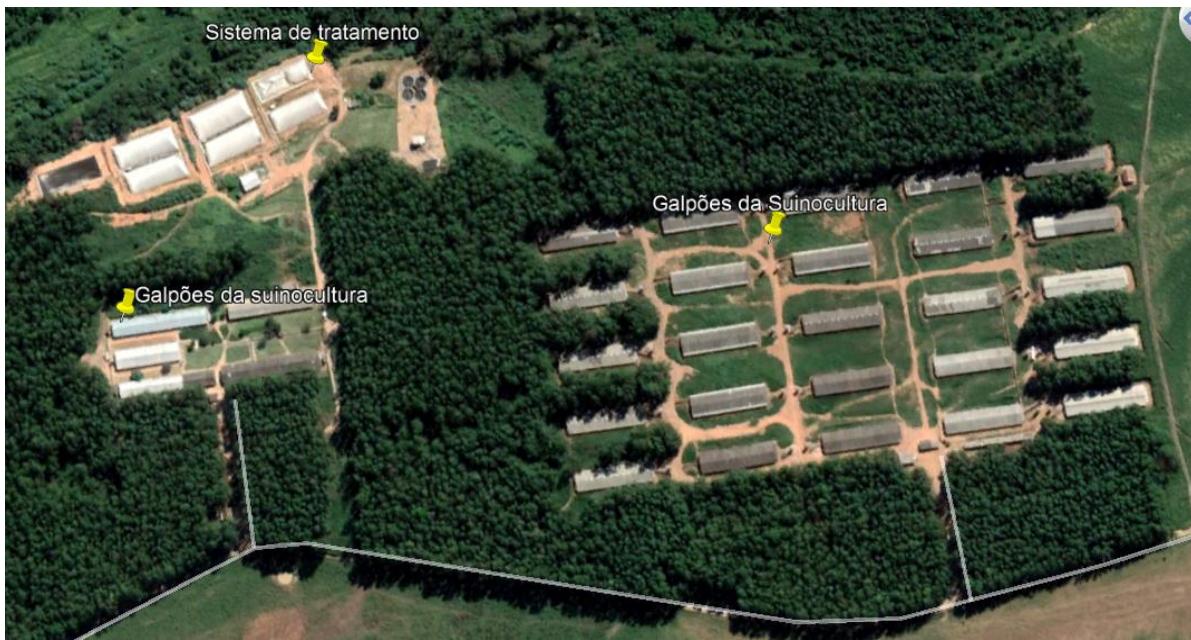
**Figura 6.** Imagem de satélite disponível no Google Earth evidenciando parte das benfeitorias do empreendimento rural Granja Vital.

A figura 6 abaixo evidencia parte das benfeitorias do empreendimento, em imagem de satélite de 30/04/2019 disponível no Google Earth, referente à suinocultura. Os galpões mostrados referem-se às fases de creche; engorda e terminação.

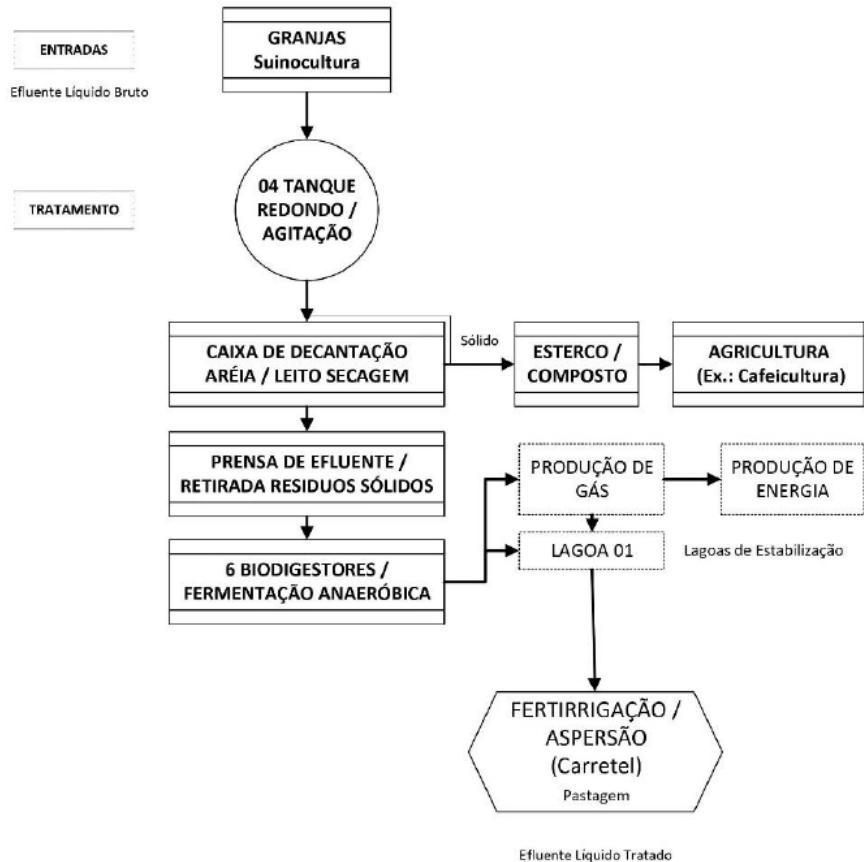
**Figura 9.** Fluxograma do sistema de tratamento do efluente líquido.

### ESTAÇÃO TRATAMENTO EFLUENTE – SUINOCULTURA GRANJA VITAL

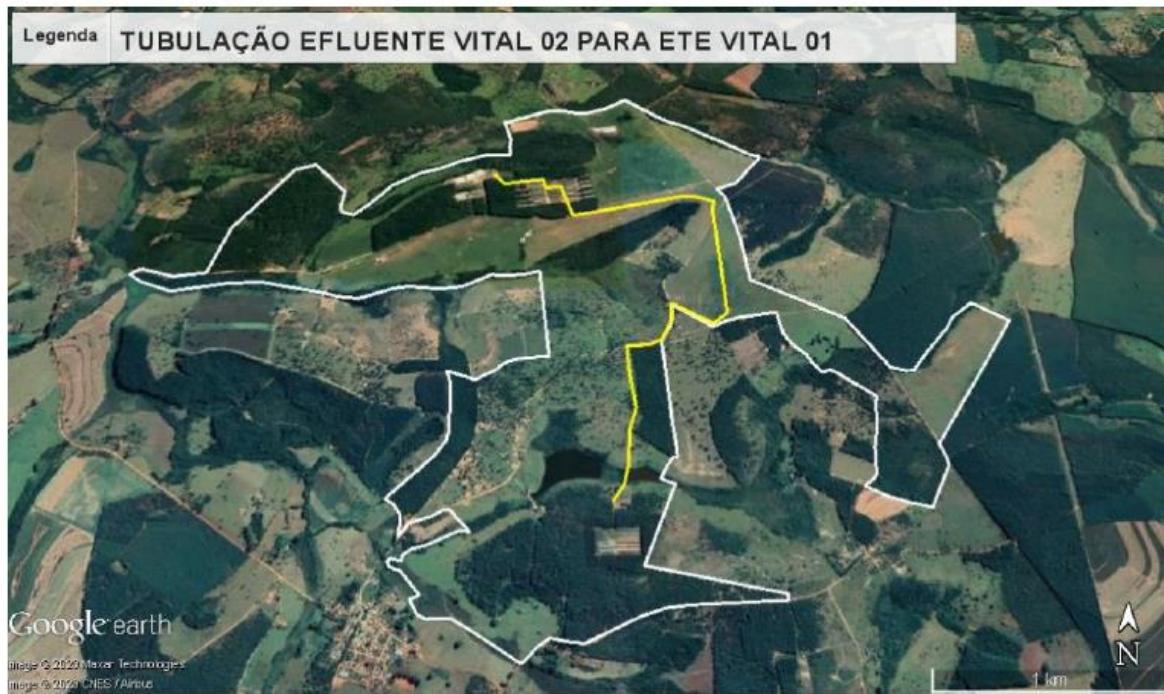
**Figura 10.** Canalização do efluente da granja vital II.

A figura 10 mostra croqui com a canalização referente ao encaminhamento dos efluentes gerados nos galpões instalados na granja vital II para a ETE.

**CROQUI 04.4:** Croqui da delimitação no Google Earth: da canalização de bombeamento do efluente da Vital 2 (traseira redondo) para vital 01, para tanque redondo (de agitação) para tratamento do efluente

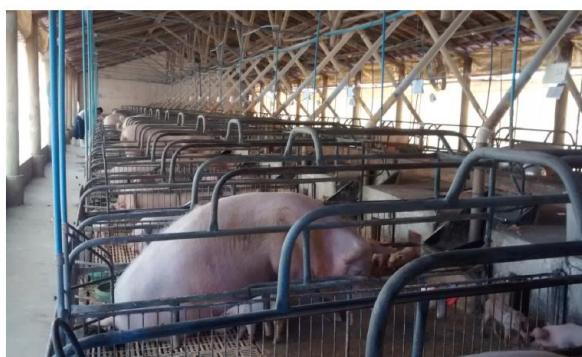
Foto 01. Gaiolas de maternidade.

Gaiolas de maternidade

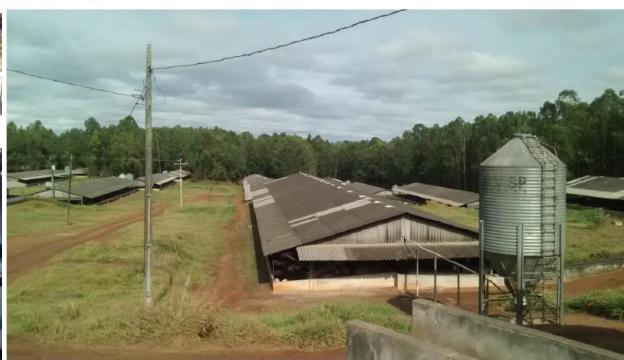
Foto 02. Disposição dos galpões e silo de ração.

Disposição dos galpões e silo de armazenamento de ração

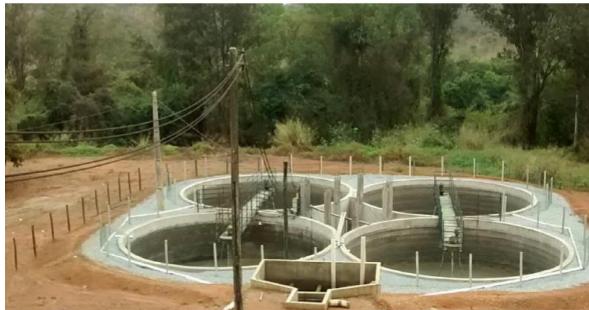
Foto 03. Tanque redondo (Agitação) da ETE-  
Latitude: 20°18'48.62", Longitude: 4°50'21.00"

FOTO 03.1: Tanque redondo (Agitação) - Latitude: 20°18'48.62"S, Longitude: 44°50'21.00"O

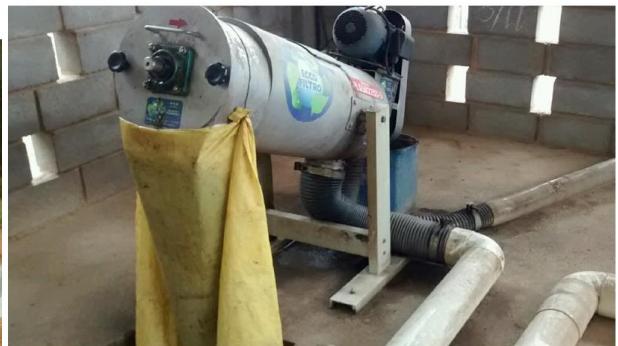
Foto 04. Prensa da ETE - Latitude: 20°18'48.62"S,  
Longitude: 44°50'21.00"O.

FOTO 03.2: Prensa - Latitude: 20°18'48.62"S, Longitude: 44°50'21.00"O

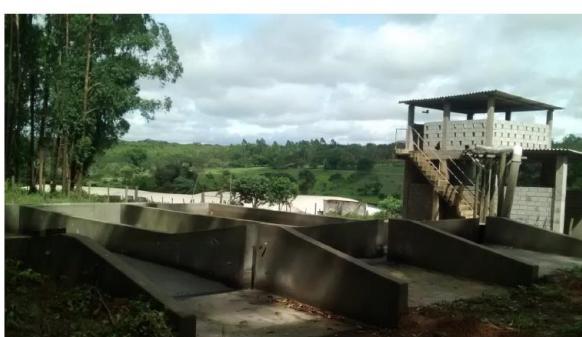
Foto 05. Leito de secagem da ETE - Latitude:  
20°18'48.62"S, Longitude: 44°50'21.00"O

FOTO 03.3: Leito de secagem e retenção de área - Latitude: 20°18'48.62"S, Longitude: 44°50'21.00"O

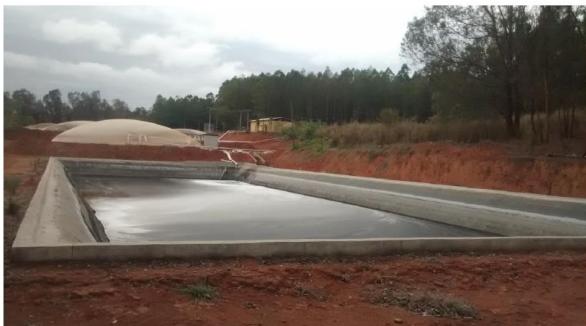
**Foto 07.** Lagoa de decantação da ETE -  
Latitude: 20°18'50.07", Longitude: 44°50'31.03"

FOTO 03.5: Lagoa de decantação - Latitude: 20°18'50.07"S, Longitude: 44°50'31.03"O

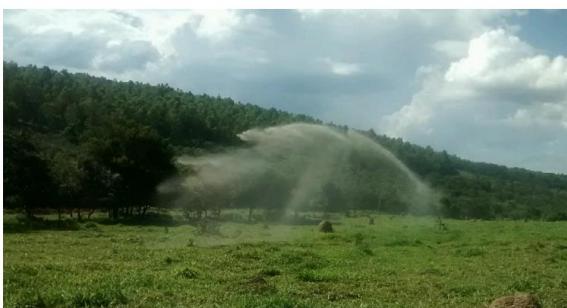
**Foto 9.** Fertirrigação da pastagem - Latitude:  
20°19'4.99"S, Longitude: 44°50'21.21"O

FOTO 03.9: Pastagem de Fertirrigação com carretel em fundoamento - Latitude: 20°19'4.99"S, Longitude: 44°50'21.21"O

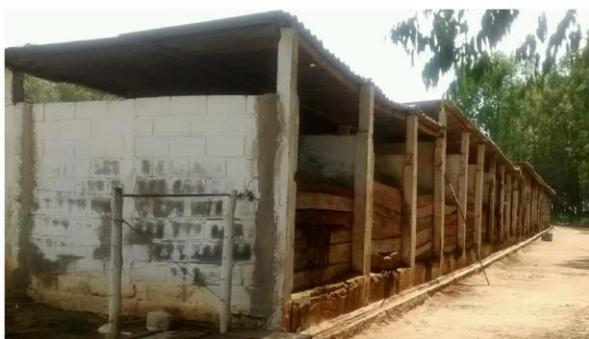
**Foto 11.** Composteira e bolsão - Latitude:  
20°18'55.90"S, Longitude: 44°50'4.67"O

FOTO 07.3: Composteira e bolsão da Vital 01—Engorda e Postura - Latitude: 20°18'55.90"S, Longitude: 44°50'4.67"O

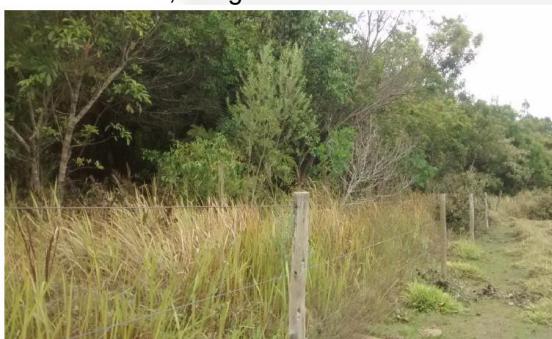
**Foto 13.** APP - Latitude: 20°20'7.40"S,  
Longitude: 44°50'17.90"O

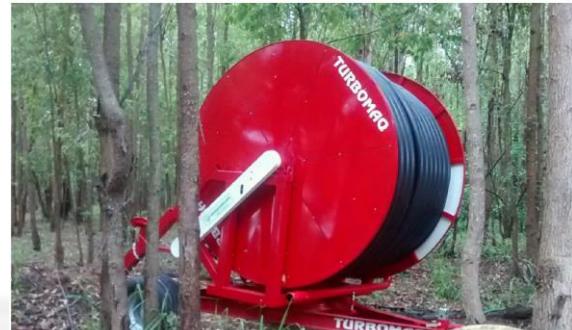
**Foto 08.** Carretel para Fertirrigação de pastagem

FOTO 03.8: Carretel para Fertirrigação de pastagem

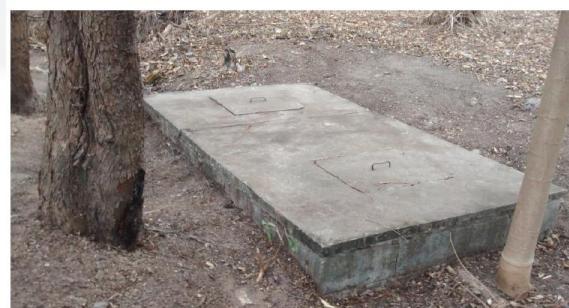
**Foto 10.** Fossa séptica - Latitude: 20°18'59.06"S,  
Longitude: 44°50'25.98"O

FOTO 06: Sistema de tratamento de efluente sanitário das casas – Fossa séptica - Latitude: 20°18'59.06"S, Long: 44°50'25.98"O

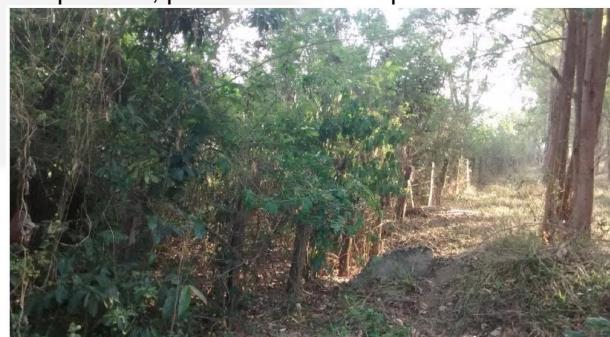
**Foto 13.** Reserva Legal - Latitude: 20°19'36.59"S,  
Longitude: 44°49'49.85"O
