Parecer nº 4/FEAM/GST/2023

**CAPA DE ADENDO AO PARECER ÚNICO Nº 0728172/2018 - L I + LO nº 001/2018
nº 78311526 de protocolo SEI**

EMPREENDEDOR: Vale S.A		CNPJ: 33.592.510/0447-98		
EMPREENDIMENTO: PDE Cavalo - Mina de Brucutu Cava da Divisa		CNPJ: 33.592.510/0447-98		
MUNICÍPIO: São Gonçalo do Rio Abaixo e Barão de Cocais - Minas Gerais		ZONA:		Rural
COORDENADAS GEOGRÁFICA (DATUM): SIRGAS 2000	LAT/Y 19°53'24.25"S		LONG/X 43°26'5.55"O	
LOCALIZADO EM UNIDADE DE CONSERVAÇÃO:				
	INTEGRAL	ZONA DE AMORTECIMENTO	USO SUSTENTÁVEL	X NÃO
NOME:	N.A			
BACIA FEDERAL:	Rio Doce	BACIA ESTADUAL:	Rio Piracicaba	
UPGRH:	DO2	SUB-BACIA: Rio Santa Bárbara		
CÓDIGO:	ATIVIDADE OBJETO DO LICENCIAMENTO (DN COPAM 217/2017):			CLASSE
A-05-04-5	Pilha de rejeito/estéril			6
EMPRESA RESPONSÁVEL PELO ESTUDO : Vale S.A – CNPJ: 33.592.510/0447-98			REGISTRO:	
RESPONSÁVEL TÉCNICO: Maria Eduarda Garcia Oliveira de Almeida - Engenheira Ambiental			REGISTRO: CREA-MG 219422D MG ART nº MG20232374987 CTF nº 7375502	
RELATÓRIO DE VISTORIA:		SEI:	DATA:

ADENDO AO PARECER ÚNICO N° 0728172/SEMAD/SUPPRI/2018

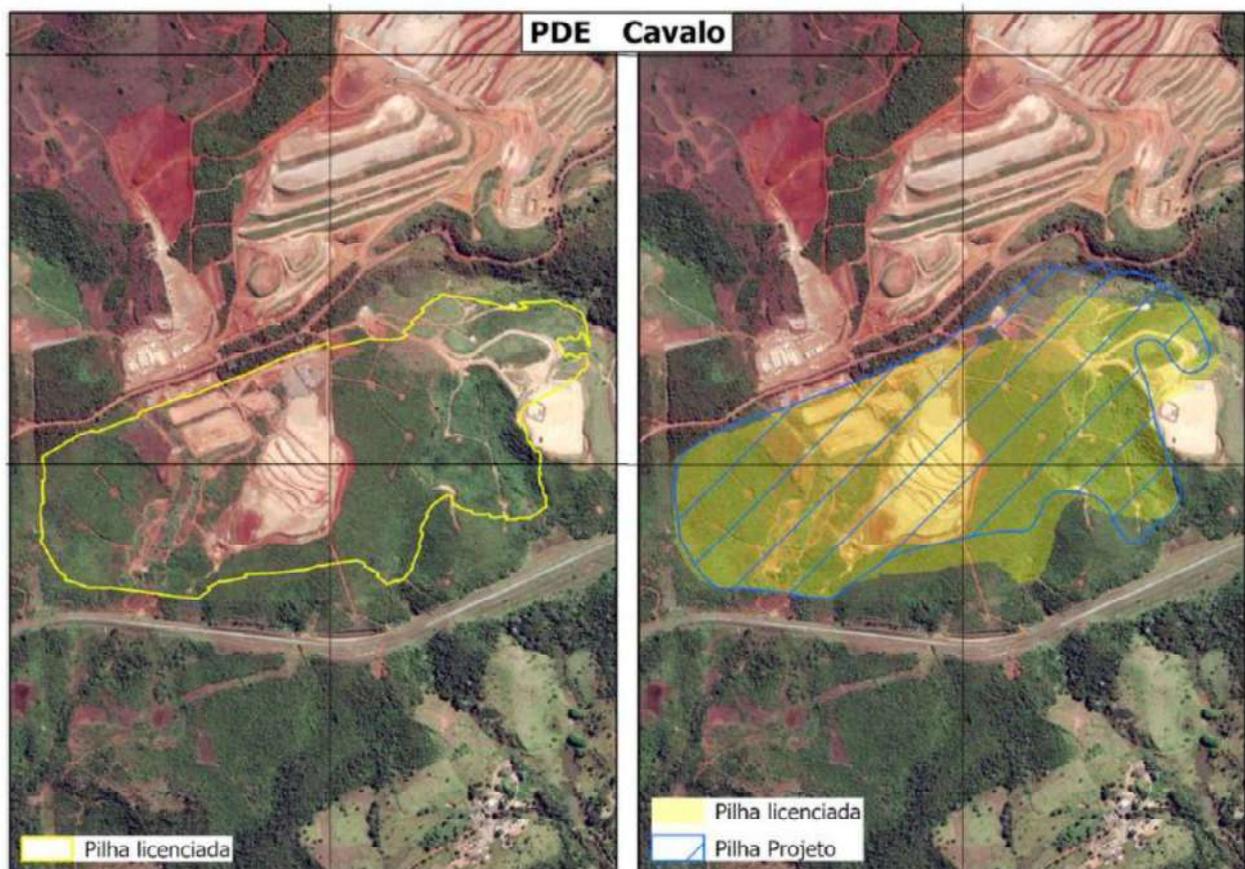
A figura 2.1 abaixo mostra a alteração dos limites da área da pilha em virtude dos ajustes do projeto.

Figura 2.1 – Limites da pilha após ajuste no projeto em relação à Área Diretamente Afetada (ADA) já licenciada pelo LAS n° 005/2019. Fonte: Apresentação Vale em reunião realizada 07/07/2023.

Porém, com a formalização do processo SLA n° 1152 em 02/06/2023, a empresa informou que em razão de limitações geotécnicas, seria inviável a disposição do volume total licenciado nesta estrutura, sendo necessário realizar ajustes de projeto que implicariam tanto na redução da capacidade volumétrica, como em alteração da área diretamente afetada.

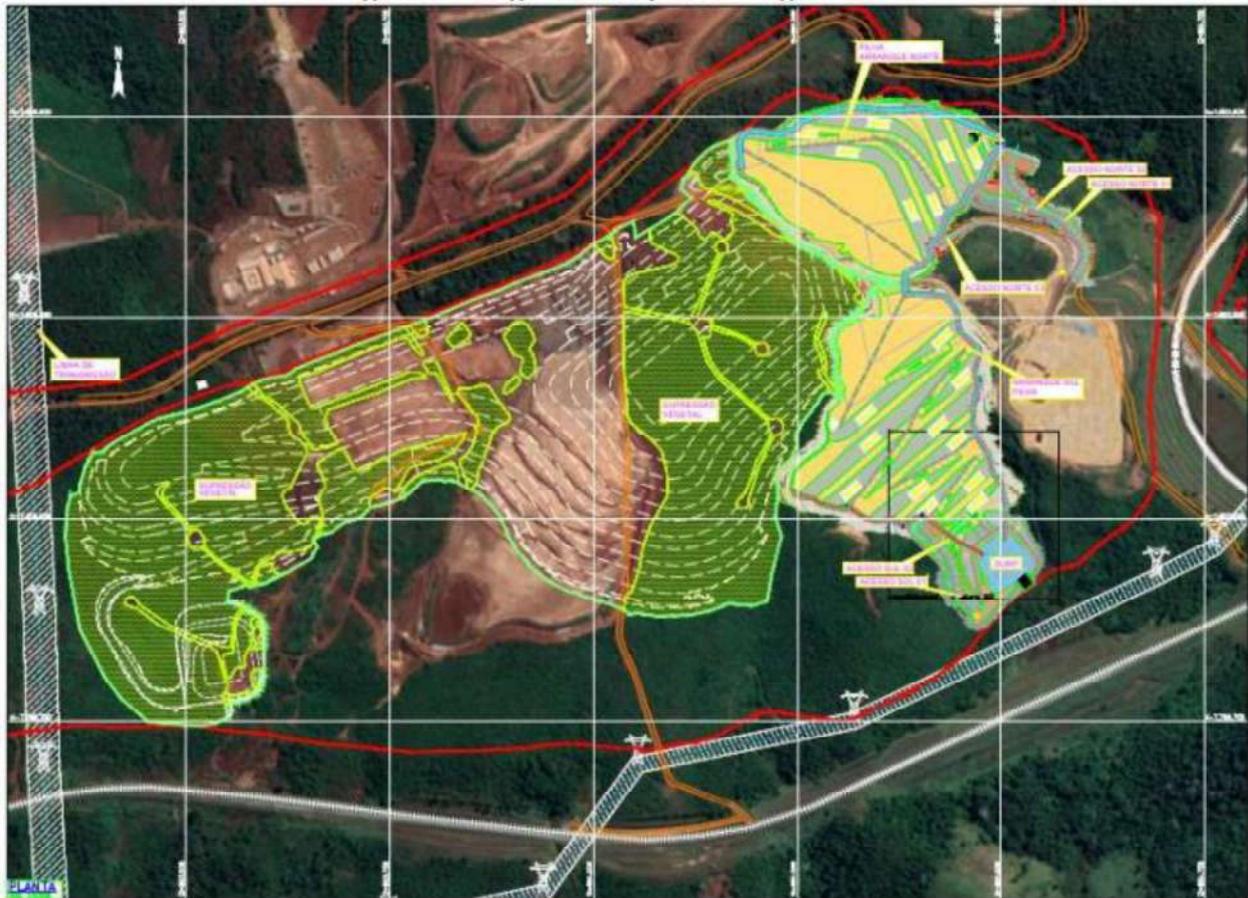
A Figura 2.2 apresenta a poligonal da área total em que será realizada a roçada, que corresponde a 19,98 ha.

Figura 2.2 – Áreas de supressão com AIA vigente emitida no âmbito do processo PA COPAM n° 00022/1995/070/2017. Fonte: Relatório Técnico Ambiental da PDE Cavalo (Vale, 2023).

Conforme informado pelo empreendedor, a área já foi alvo de supressão de vegetal em 2020. Todavia, em função da regeneração da cobertura vegetal será necessária a realização de uma roçada de manutenção dentro dos limites autorizados pela referida AIA, conforme apresentado na Figura 2.2 deste parecer.

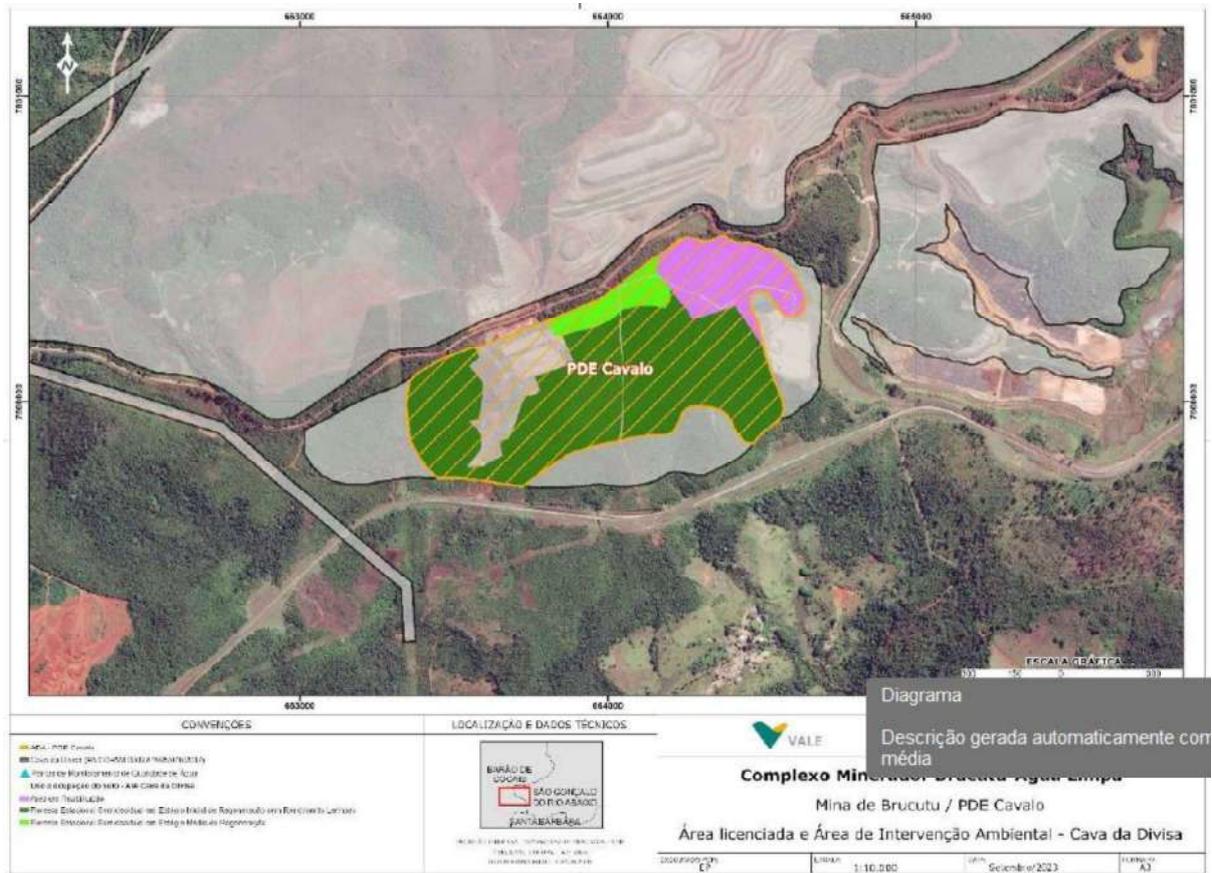
O mapa da Figura 3.1 apresenta a sobreposição da PDE Cavallo com a AIA da Cava da Divisa.

Figura 3.1 – Sobreposição da PDE Cavallo com a AIA da Cava da Divisa. Fonte: Relatório de Controle Ambiental da PDE Cavallo (Vale, 2023).

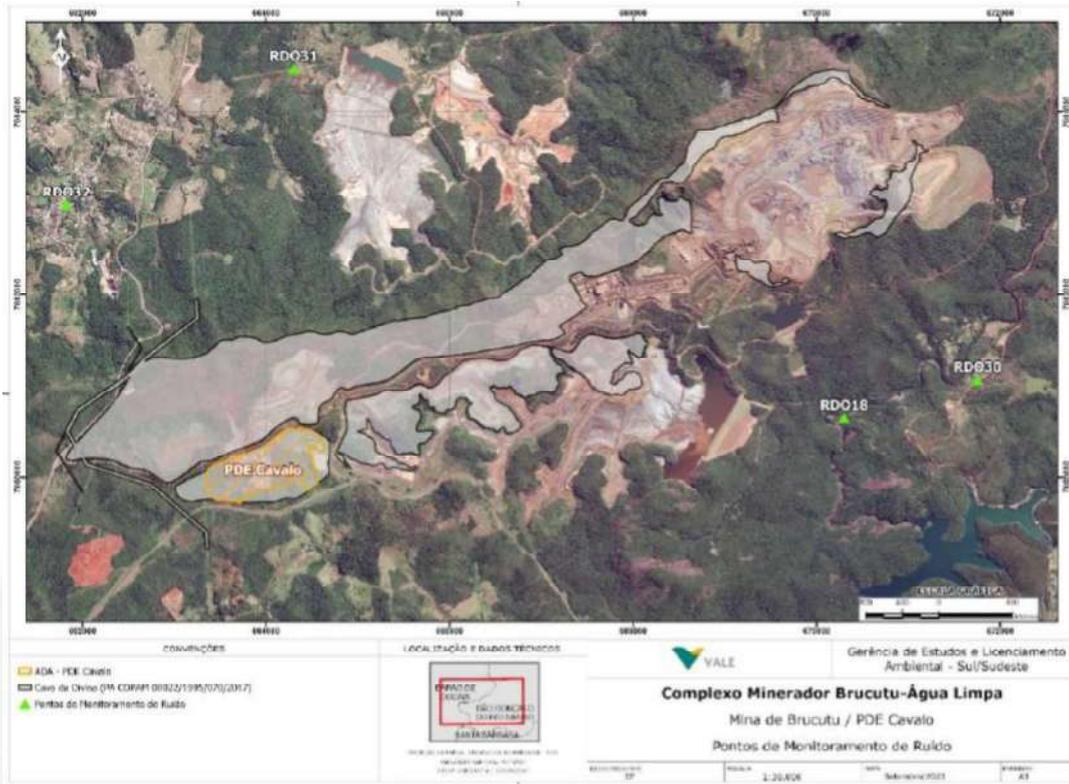
5.2), sendo que o ponto RDO32 (661.799 E, 7.802.941 N) no Distrito de Cocais é o mais próximo da PDE Cavallo.

Os monitoramentos são realizados em frequência mensal em período diurno e noturno. Os resultados obtidos são comparados com os limites estabelecidos pela Lei Estadual 10.100/90, norma ABNT NBR 10.151/2000 e Resolução CONAMA N° 01/90 e consolidados em relatório técnico.
