## Parecer nº 23/FEAM/DGR - PROJETO/2025

## Parecer de Homologação do LAUDO TÉCNICO FINAL 022/2025

| Empreendedor: | Usipar Indústria e Comércio Ltda. | CNPJ: | 21.587.696/0003-36 |

| Curso D'água mais Próximo: Córrego Riachinho | | | |
|---|---|---|---|
| B-02-01-1 | Capacidade instalada<br>650 t/dia | Siderurgia e elaboração de produtos siderúrgicos com redução de minérios, inclusive ferro-gusa (Produção de ferro-gusa e tamboramento) | G / G / 6 |

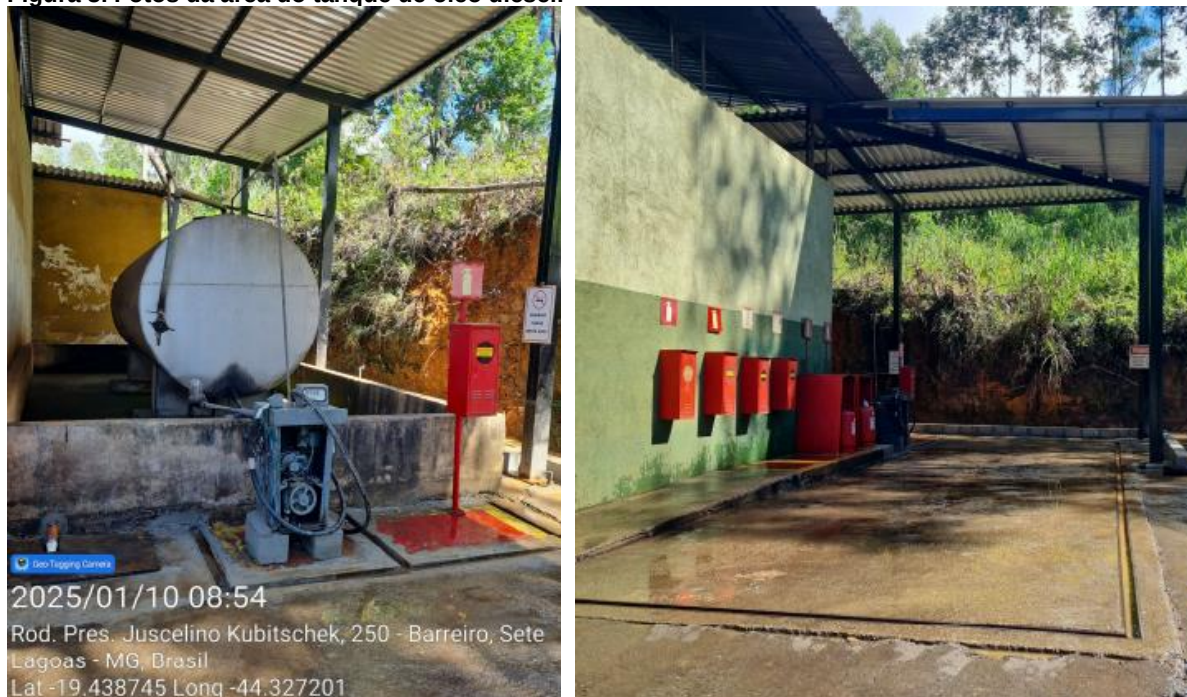
**Figura 3. Fotos da área do tanque de óleo diesel.**

- A bacia de contenção do tanque foi convertida em uma bacia cega, e foi instalada, do lado de fora da bacia de contenção, uma caixa de drenagem com um balde para coleta de possíveis vazamentos;

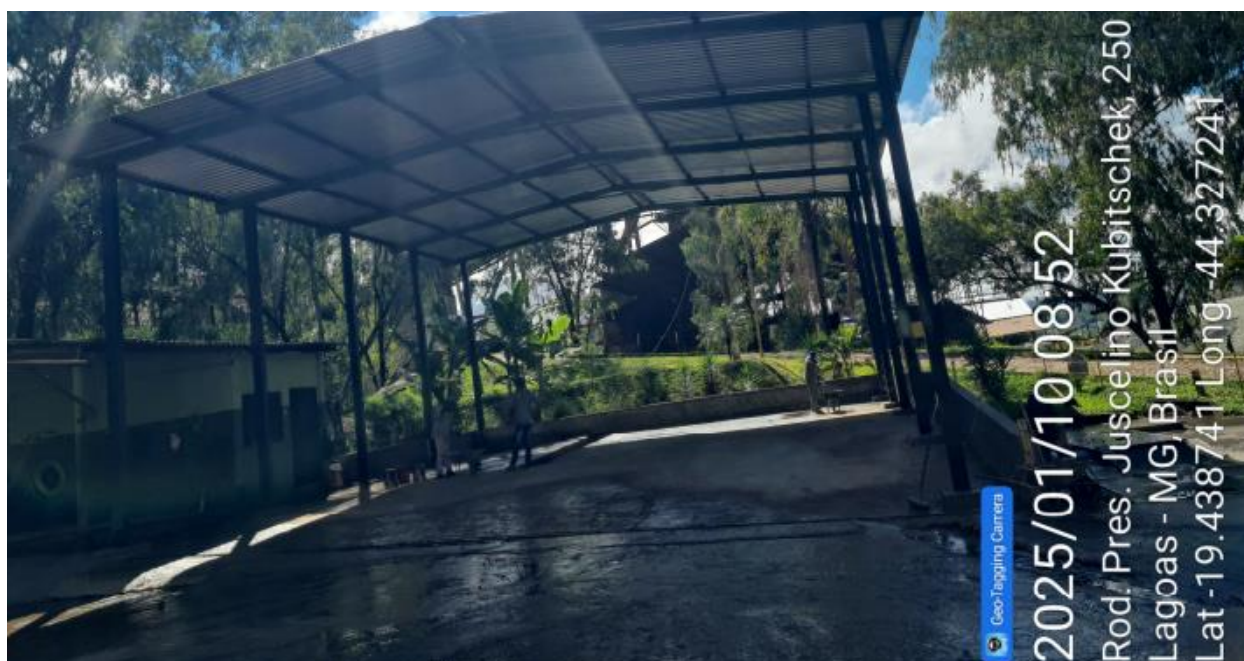
**Figura 4. Área de lavagem ocorrerá em área coberta com telhado de estrutura metálica.**

Ainda de acordo com a Informação Complementar nº 03 (Ofício FEAM/DGR - PROJETO nº 245/2024), foram apresentados esclarecimentos sobre as melhorias realizadas na área do lava-jato, conforme evidenciado na Figura 4, incluindo as seguintes ações:

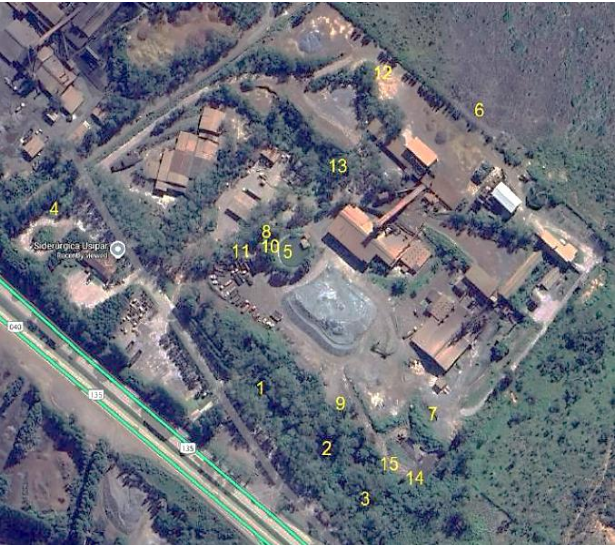
Figura 16. Localização das cacimbas.

É informado que as cacimbas 08 e 14 são construídas em alvenaria, enquanto as demais são escavadas e possuem características permeáveis. Além disso, a água pluvial acumulada nas cacimbas é aproveitada no processo de produção, na umectação de vias e pátios e, quando não utilizada, infiltra naturalmente no solo. As águas das cacimbas 01, 02, 03, 04 e 10 são direcionadas para a cacimba 05, que é empregada no resfriamento dos fornos.

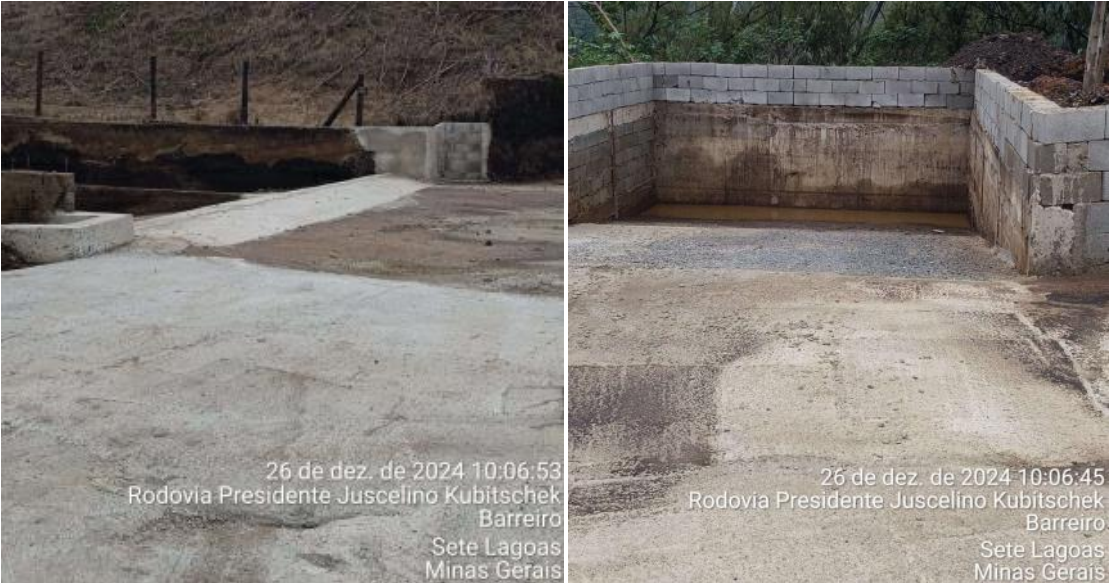
**Figura 17. Muro de contenção muro de contenção lateral e uma caixa de decantação de concreto, com função emergencial de recolhimento das águas pluviais que possam carrear pó de balão.**

Quanto ao pó de balão supracitado, a Informação Complementar 04 (Ofício FEAM/DGR - PROJETO nº 245/2024) esclarece que o muro de contenção também tem como objetivo evitar que a água da drenagem pluvial da USIPAR escoe para dentro do terreno vizinho. Foi obtida anuência do proprietário para a realização de obras de reparo e contenção nas margens do terreno, com o intuito de prevenir, no futuro, que a água da chuva escoe para o local, evitando assim danos ao solo e erosões.

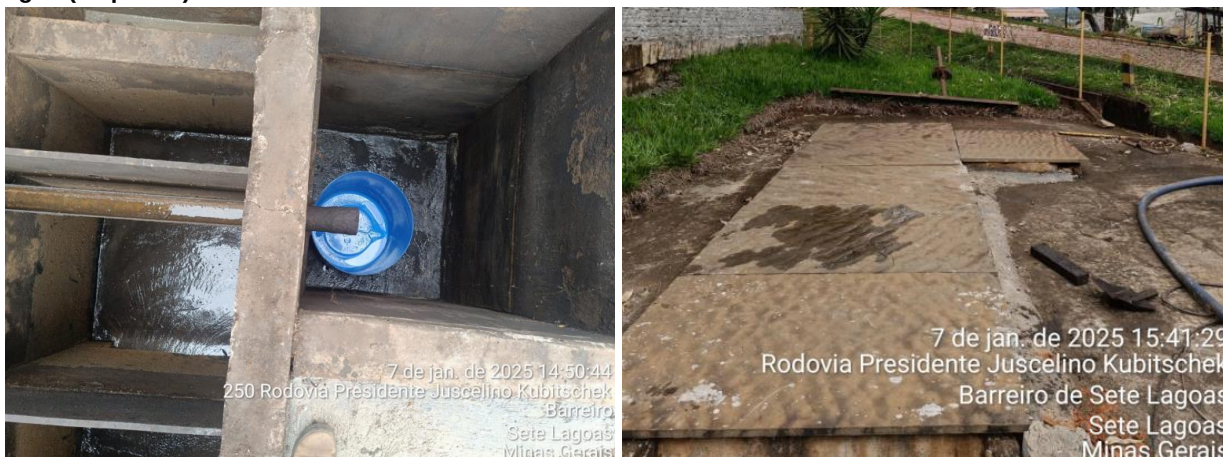
Também foram apresentados desenhos descritivos relacionados à ETE instalada, bem como à caixa CSAO. A caixa CSAO que atende ao lavador de caminhões, assim como a área de abastecimento e recebimento de óleo diesel e a bomba de abastecimento, passaram por reformas. As laterais dessas estruturas foram fechadas para impedir a entrada de águas pluviais. Adicionalmente, a caixa de coleta de óleo foi drenada, e um tambor foi instalado para o armazenamento adequado de óleos e graxas segregados, conforme apresentado na Figura 19.

**Figura 19. A caixa cega foi drenada e equipada com um tubo conectando à calha, direcionando o óleo para um balde /tambor para destinação adequada (Direita). As tampas foram ajustadas para impedir a entrada de água (esquerda).**

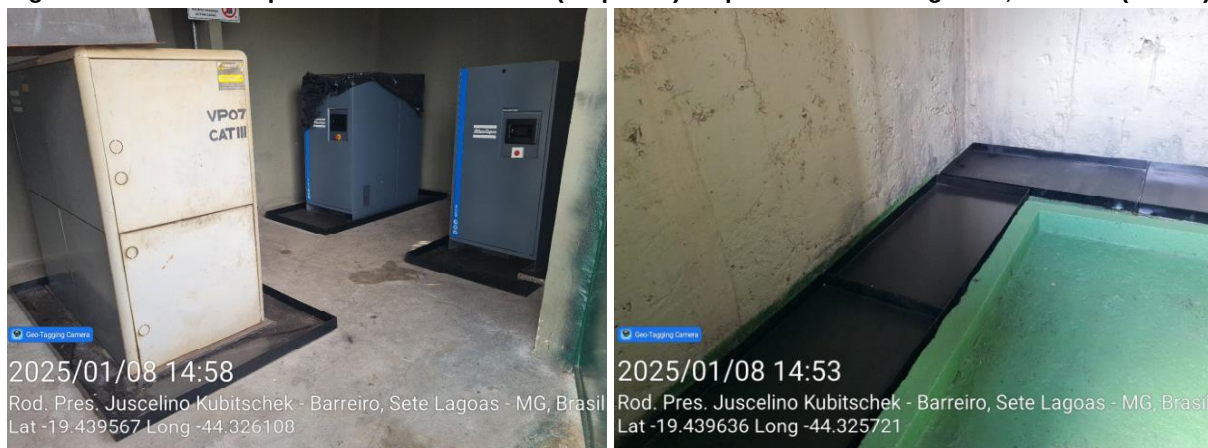
Além disso, para minimizar o uso de CSAO, todos os compressores de ar, assim como o depósito de óleos e graxas, foram instalados em bacias de contenção impermeáveis, fabricadas com chapas de aço carbono e revestidas com pintura protetiva. Os pisos dessas áreas foram reformados e impermeabilizados, e os portões de acesso receberam chapas para impedir a entrada de águas pluviais.

**Figura 20. Sala de compressores ar do forno 02 (Esquerda). Depósito de óleos e graxas, forno 01 (Direita).**

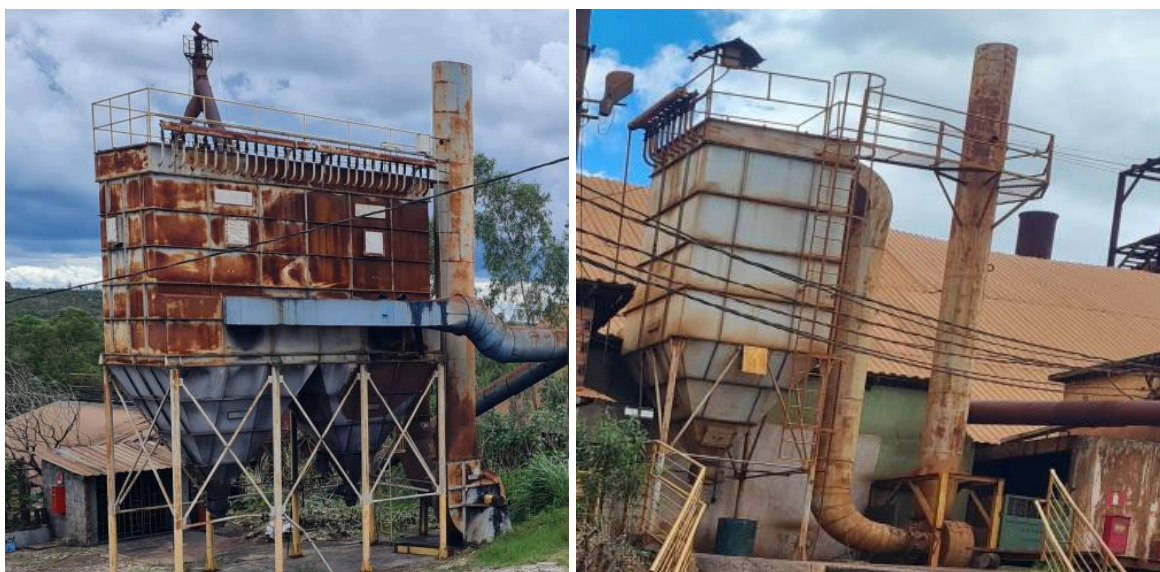
**Figura 21. Filtro de mangas de carvão do forno 01 (Esquerda). Filtro de mangas de carvão do forno 02 (Direita).**

Considerando ser este o impacto mais relevante do empreendimento, condicionar-se-á que tais melhorias sejam implantadas antes da retomada da operação, com comprovação por relatório técnico descritivo e novo laudo assinado comprovando a eficiência dos sistemas.

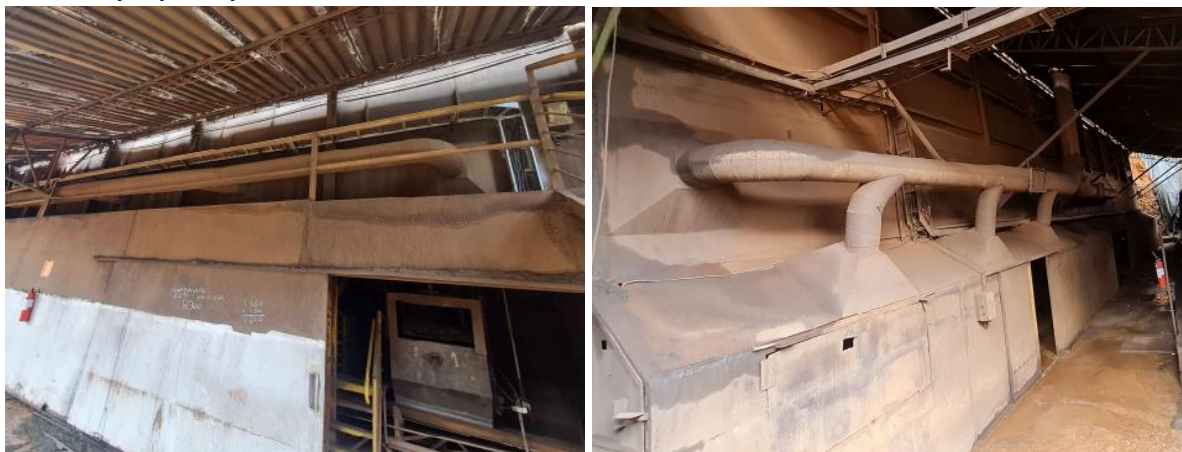
Também foi apresentada a situação das coifas e captações de poeira de minério do Forno 01, em que todo o processo é enclausurado, contando com 8 coifas de exaustão direcionadas a um filtro de mangas dedicado. Da mesma forma, foram apresentadas as coifas e captações de poeira de minério do forno 02, onde todo o processo é enclausurado, com 9 coifas de exaustão direcionadas a um filtro de mangas também dedicado (Figura 22).

**Figura 22. Coifas e captações de poeira de minério Forno 01 (Direita). Coifas e captações de poeira de minério Forno 02 (Esquerda).**

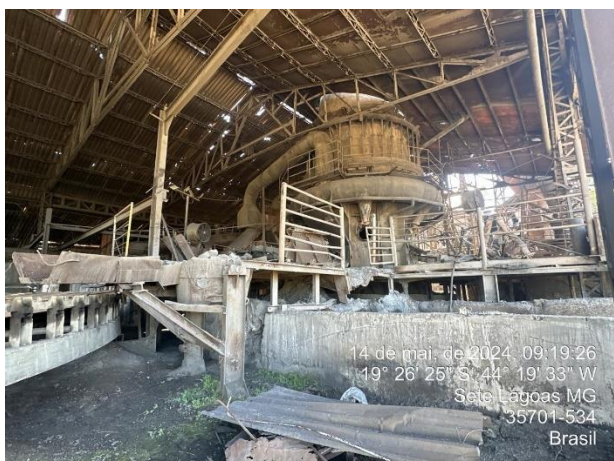
A Usipar possui 02 (dois) altos-fornos, com capacidade máxima de 8.400 e 12.000 ton/dia. Durante a vistoria foi possível observar que o alto-forno 01 se encontrava com suas estruturas deterioradas, necessitando de reformas e melhorias antes que as atividades sejam retomadas.

Durante a vistoria observou-se que as estruturas do alto-forno 01 necessitam de melhorias, previamente à retomada das operações, pois foi possível notar que algumas partes desta estrutura estão deterioradas, com acúmulo de sujeira e incluindo resíduos Classe I (Foto 1 e Foto 2). Como o empreendimento se encontrava paralisado, não foi possível observar as emissões das chaminés. Mas foram vistos os filtros de cada área, desde o local onde há o descarregamento de minério, até a queima desse para a produção da gusa.

Foto 1: Estrutura do alto-forno 01, podendo observar avarias nas telhas e estruturas necessitando de reparos

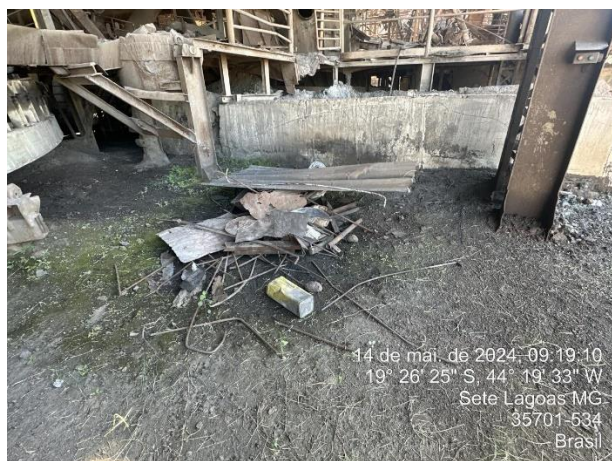
Foto 2: Mistura de resíduos, incluindo com vestígios oleosos (gerando mancha ao entorno), na área do alto-forno 01

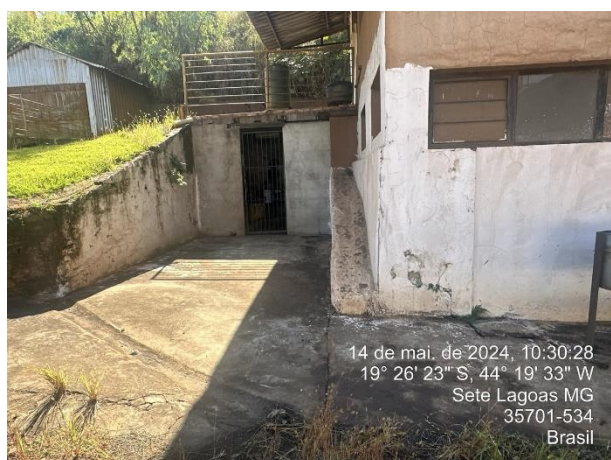
Os óleos, graxas e demais insumos utilizados no empreendimento são armazenados dentro de uma sala próximo ao silo de armazenamento dos finos do alto-forno 01. Tal área é utilizada para armazenamento tanto do material de estoque quanto material em uso. Como contenção dos possíveis vazamentos, há uma “saia” no solo, que seria a barreira física dos possíveis efluentes. Neste local, foram evidenciadas algumas manchas de óleo no piso. Porém, não foi localizada nenhuma CSAO associada à essa área (Foto 7 e Foto 8).

Foto 7: Entrada da área de armazenamento de óleo e graxa. Foram evidenciadas manchas de óleo próximas do piso.

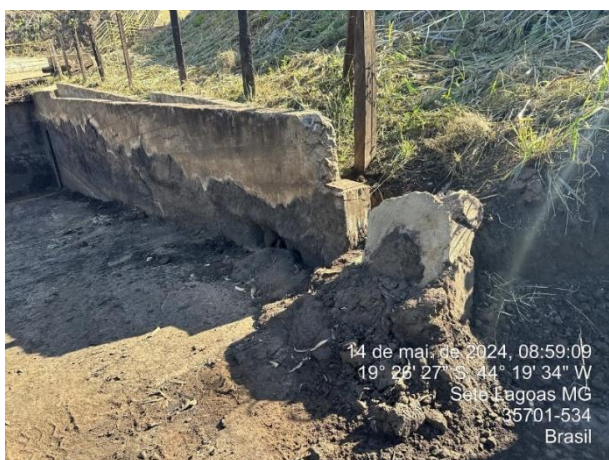
Foto 13: Avaria observado no tanque de decantação.

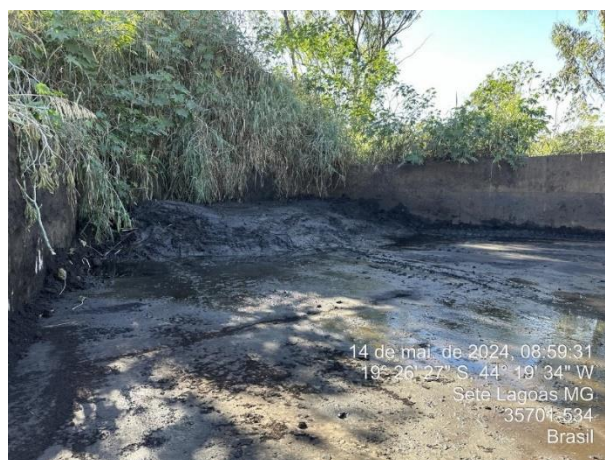
Foto 14: Material que está fora dos tanques de decantação, que foram raspados para a margem da área. Este material está contido por muro de concreto.

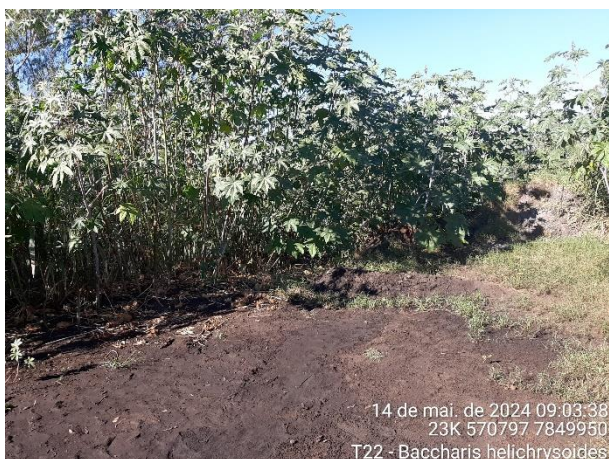
Foto 15: Material raspado, retirado das margens do tanque de decantação de pó de balão. Neste local foi evidenciado o carreamento de material para fora dos limites da propriedade.

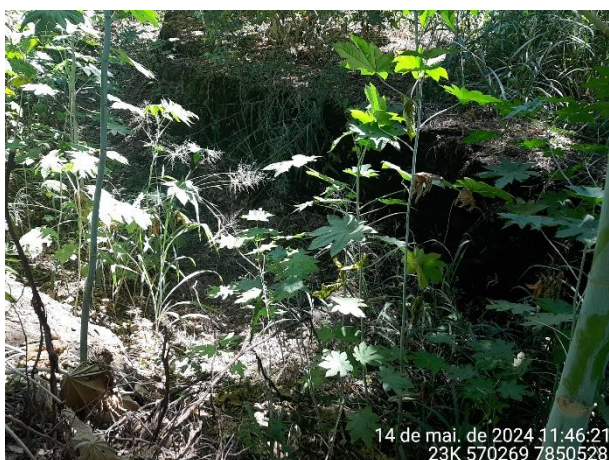
Foto 19: Escavação de aproximadamente 2,0 metros, evidenciada na área de depósito de pó de balão, em que o perfil do barrando é composto por este resíduo.

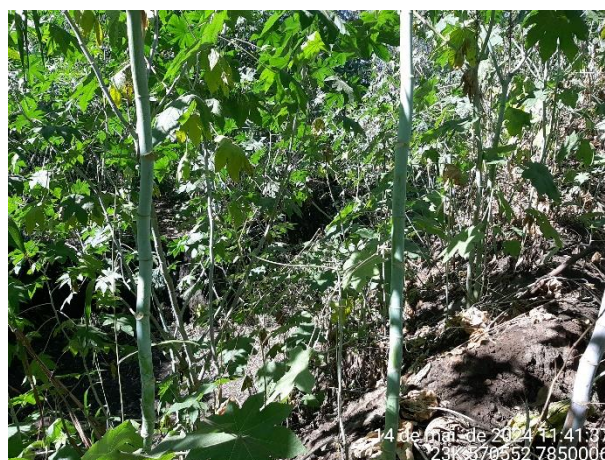
Foto 20: Detalhe da superfície coberta por pó de balão, que está sendo colonizada predominantemente por mamona (*Ricinus communis*).

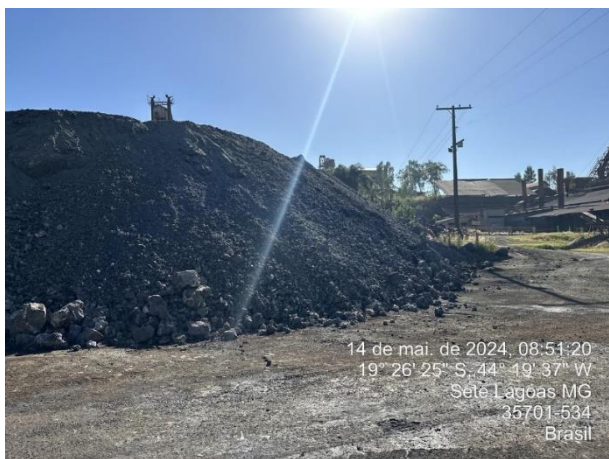
Foto 21: Pilha e escória localizada na porção central da área operacional do empreendimento.

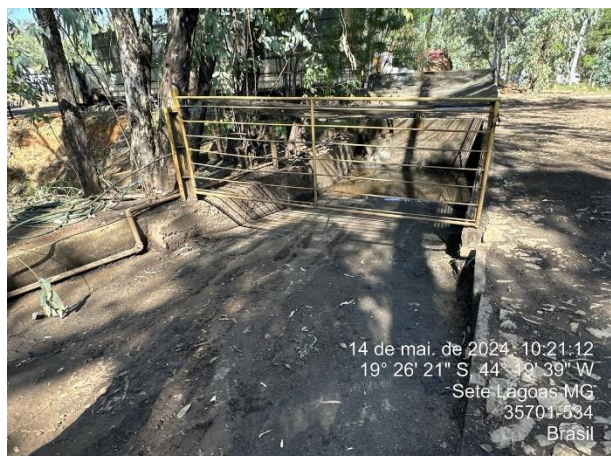
Foto 23: Tanque de decantação próximo a pilha de escória.

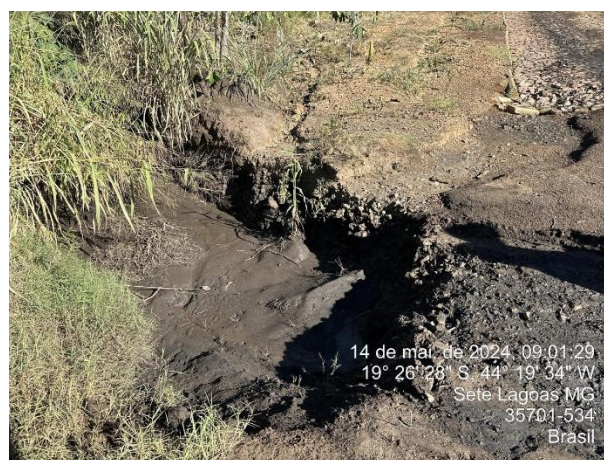
Foto 26: Cacimba existente coletora de água de chuva com sedimento de pó de balão.

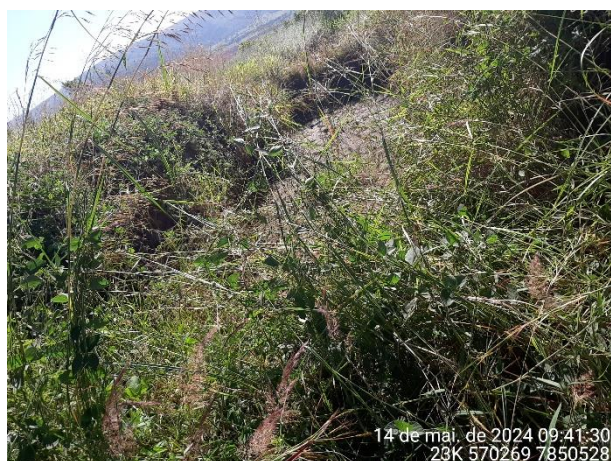
Foto 27: Cacimba localizada dentro dos limites da Reserva Legal da propriedade.

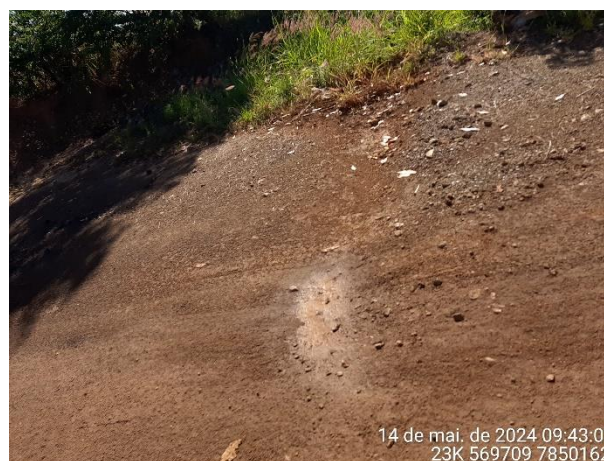
Foto 28: Caminho da água seguindo para a cacimba localizada na Reserva Legal.

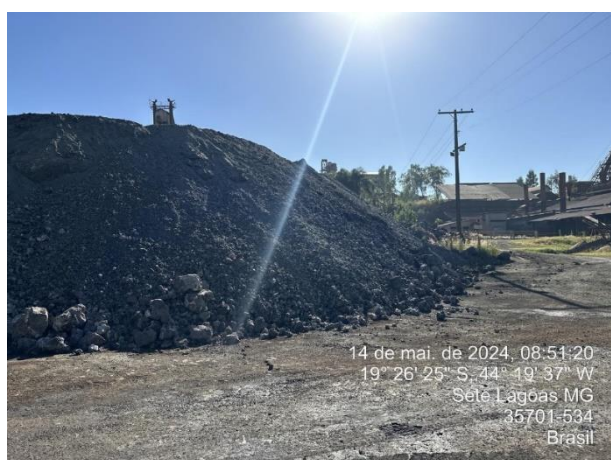
Foto 53: Pilha de escória avançando para a via de acesso

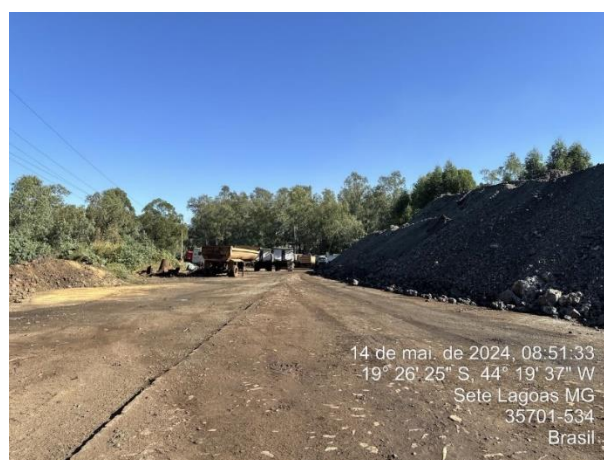
Foto 54: Vista da pilha em relação à via de acesso a qual transitam os caminhões
