GOVERNO DO ESTADO DE MINAS GERAIS
INSTITUTO ESTADUAL DE FLORESTAS
URFBio Mata - Núcleo de Apoio Regional de Viçosa

Parecer Técnico IEF/NAR VIÇOSA nº. 16/2024

Belo Horizonte, 16 de agosto de 2024.

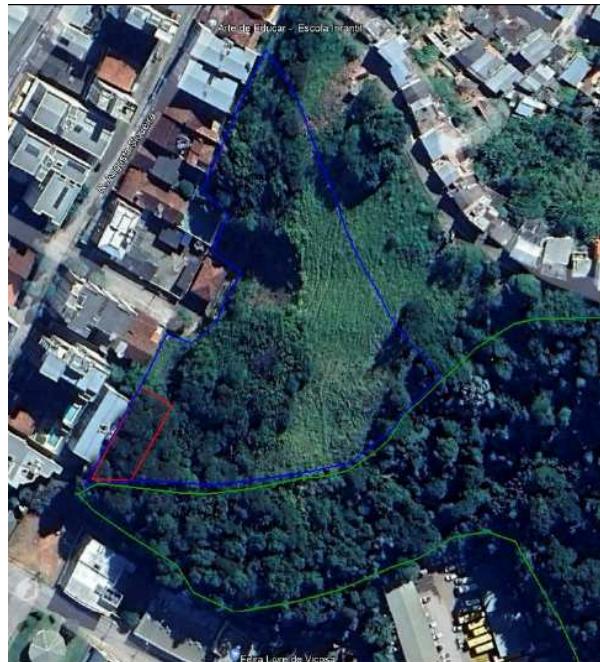
VISTA DA ÁREA DO IMÓVEL (em azul) E DA INTERVENÇÃO (em vermelho)

urbana do município de Viçosa/MG, na mesorregião da Zona da Mata; que o local de estudo possui processo administrativo junto ao Geoprocessamento, Planejamento e Meio Ambiente (GEOPLAM) nº 0367/21 DMA e que busca aprovação para realizar a atividade de infraestrutura para edificação de uma futura residência multifamiliar; que este empreendimento encontra-se com todos os projetos deferidos; pois já passou por análise da Diretoria de Cartografia e Agrimensura, pela Diretoria de Regulação Urbana e pela Diretoria de Meio Ambiente. Portanto, o objetivo do processo supracitado é a intervenção ambiental com supressão de cobertura vegetal nativa, em que visa o documento Autorizativo para Intervenção Ambiental (AIA) junto ao Instituto Estadual de Florestas (IEF) para posteriormente realizar a supressão, terraplanagem e construção do edifício residencial multifamiliar como uso alternativo do solo.

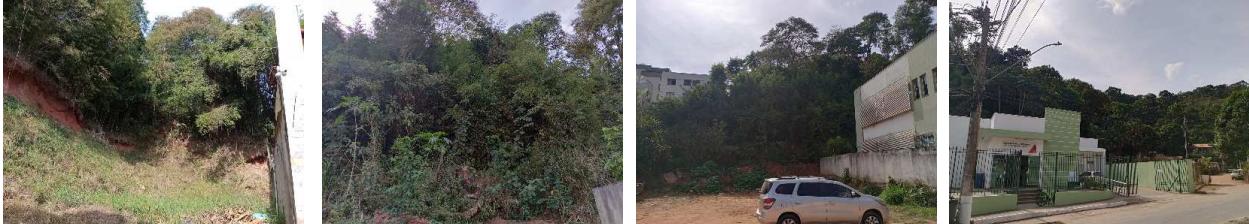
FOTOS DA VISTORIA NO IMÓVEL EM QUESTÃO E SEU ENTORNO

Sobre a supressão da cobertura vegetal nativa, em vistoria verifica-se que o censo florestal foi realizado e identificado em campo, por meio de plaquetas de plásticos numeradas na mesma sequência da ficha de campo; sendo que para cada indivíduo dentro do nível de inclusão ($DAP \geq 5,0$ cm), foram coletados os dados dendrométricos referente aos parâmetros, diâmetro a altura do peito (DAP) em centímetros (cm) e altura total em metros (m). Os indivíduos cadastrados no censo florestal foram georreferenciados e sua posição geográfica coletada pelo receptor de navegação Global Position System (GPS), modelo GPS Map64s, com precisão ou erro médio associado variando de 3,0 a 10,0 metros de raio, em relação ao ponto de coleta; sendo que esse erro varia em função das interferências na recepção de satélites do aparelho nos locais de sinal encoberto por dossel florestal e condições climáticas adversas. Por fim, a lista completa de todos os indivíduos mensurados em campo foi identificada 27 árvores nativas com 49 fustes, pertencentes a 5 espécies, distribuídas em 5 famílias, com média de altura de 9,23 metros e DAP médio de 15,29 centímetros; sendo que a área apresentou um volume de madeira nativa de 6,72 m³, sendo que há mais 10% de volume de tocos e raízes, perfazendo um volume total de 7,39m³ de lenha nativa. As espécies levantadas no estudo não se encontram classificadas como vulnerável ou em risco de extinção, ou seja, não estão na Lista Vermelha do Ministério do Meio Ambiente, conforme Portaria MMA nº 148/2022 e nesse sentido, não faz necessária realizar compensação ambiental destas espécies. Agora, este fragmento apresentou dados de DAP médio de 15,29 cm e Altura Total (HT) de 9,23m, similar aos dados para Floresta Estacional Semidecidual (FESD) em estágio médio de regeneração natural, de acordo com a Resolução CONAMA 392/2007 que classifica a vegetação primária e secundária de regeneração de Mata Atlântica no Estado de Minas Gerais; sendo que foi notado que há presença de espécie exótica de bambu comprometendo o desenvolvimento das espécies florestais secundárias em seu sub-bosque.

Na Rua Ana Koester há histórico de erosão, local este que está próximo à área de intervenção ambiental requerida, sendo que nesta área de intervenção ambiental está em área limítrofe entorno da área da Unidade de Conservação (U.C.) referente ao Parque Municipal do Cristo Redentor, onde as atividades humanas estão sujeitas as normas e restrições, com o propósito de minimizar os impactos negativos sobre a U.C., como é definida pelo artigo 2º, inciso XVIII da Lei do SNUC (Lei nº 9.985/2000). As áreas limítrofe não fazem parte das UC's, mas por estarem localizadas no seu entorno, têm a função de proteger esses limites, ao criar uma área protetiva que não só as defende das atividades humanas, como também previnem a fragmentação e principalmente, o efeito de borda, que é descrito como as alterações nas áreas mais extremas dos fragmentos florestais. Os efeitos de borda podem ser divididos em abióticos e biológicos diretos e indiretos, sendo que os efeitos abióticos envolvem mudanças nos fatores climáticos ambientais, onde a zona de influência das bordas é maior em relação à exposição aos ventos, altas temperaturas, baixa umidade e alta radiação solar. Já os efeitos biológicos diretos abrangem alterações na abundância e na distribuição de espécies provocadas pelos outros fatores abióticos nas proximidades das bordas, como o aumento da densidade de indivíduos devido à maior produtividade primária causada pelos altos níveis de radiação solar. Já os efeitos indiretos envolvem mudanças na interação entre as espécies, como predação, competição, herbivoria, dispersão de sementes e polinização. Por fim, essa é uma ocorrência comum nas zonas limítrofes de áreas naturais, além de que, não medindo as consequências de suas ações, atividades humanas desenvolvidas próximo à área protegida podem afetar significativamente os atributos da U.C., que são referente a sua qualidade fitossociológica. Além do mais, conforme análise realizada, verifica-se que a área poligonal (shapefile) do imóvel em questão na "Rua Ana Koester, s/nº - Bairro Centro" (matrícula atual nº 51.457) está sobrepondo em parte a área da Unidade de Conservação (Parque Municipal do Cristo Redentor), o que torna o requerimento em questão totalmente inviável.
